## **EIA EM FASE DE PROJECTO DE EXECUÇÃO DO EIXO**

### **VILA FRIA – PONTE DE LIMA, A 150 kV**

**Descritor Património Arqueológico e Arquitectónico**

**2023**

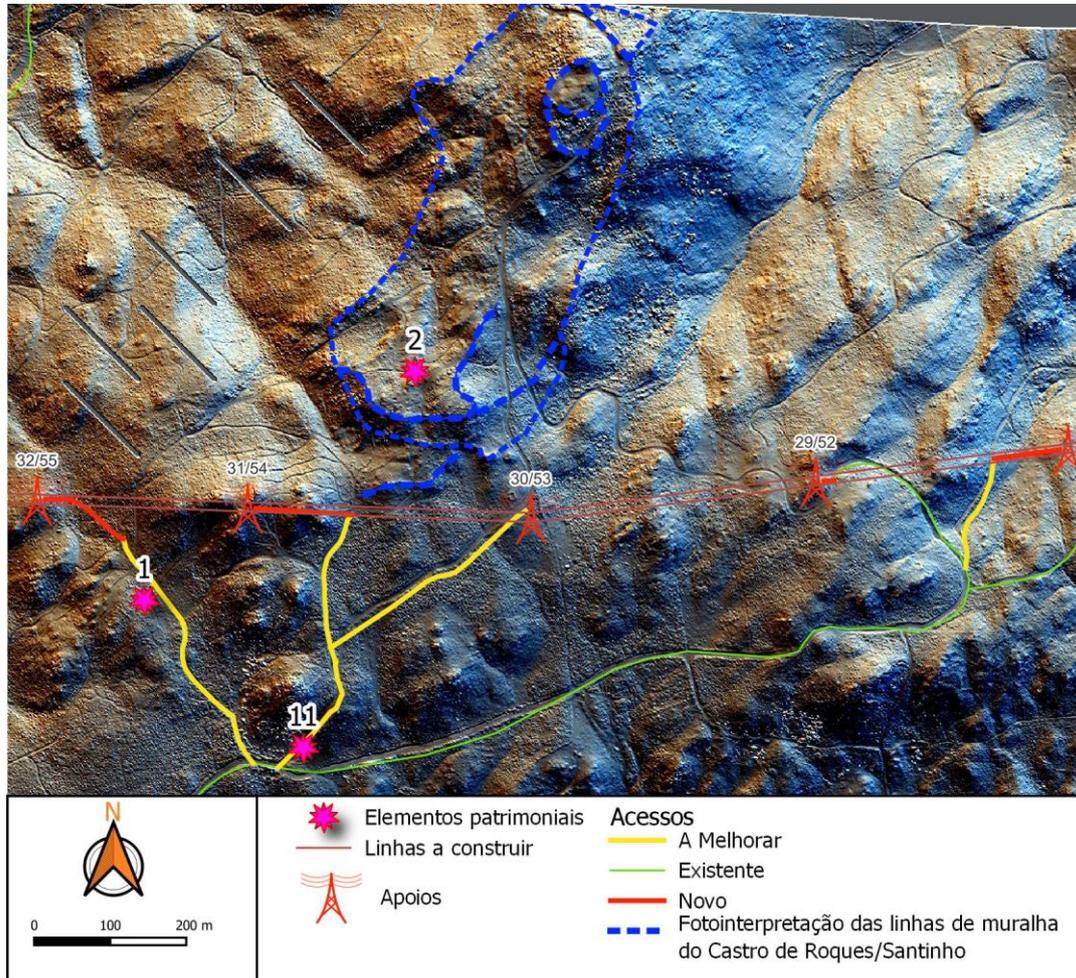
Figura 1 - MultiHilshade e Fotointerpretação do castro de Roques/Santinho

Quanto ao elemento patrimonial 2 corresponde a um povoado fortificado. A densa vegetação que envolve o sítio não permite a delimitação do perímetro do recinto amuralhado. Com recurso ao levantamento LiDAR disponibilizado (Figura 1), juntamente com os dados que foi exequível obter aquando dos trabalhos de prospeção e realocização do sítio, é possível identificar com elevado grau de certeza alguns troços amuralhados e com menor rigor é possível apontar para uma hipotética delimitação do recinto fortificado. Do resultado obtido, parece-nos que o sítio, apesar da proximidade a dois apoios (31/54 e 30/53 da LVI.PTL1/LOR.VI), não será afetado por nenhum deles, ainda que seja de ressalvar que o vão entre eles sobrepassa um troço exterior de muralha, que poderá ser alvo de afetação quer na fase de construção, quer de manutenção da faixa da linha, impactes que importam acautelar.

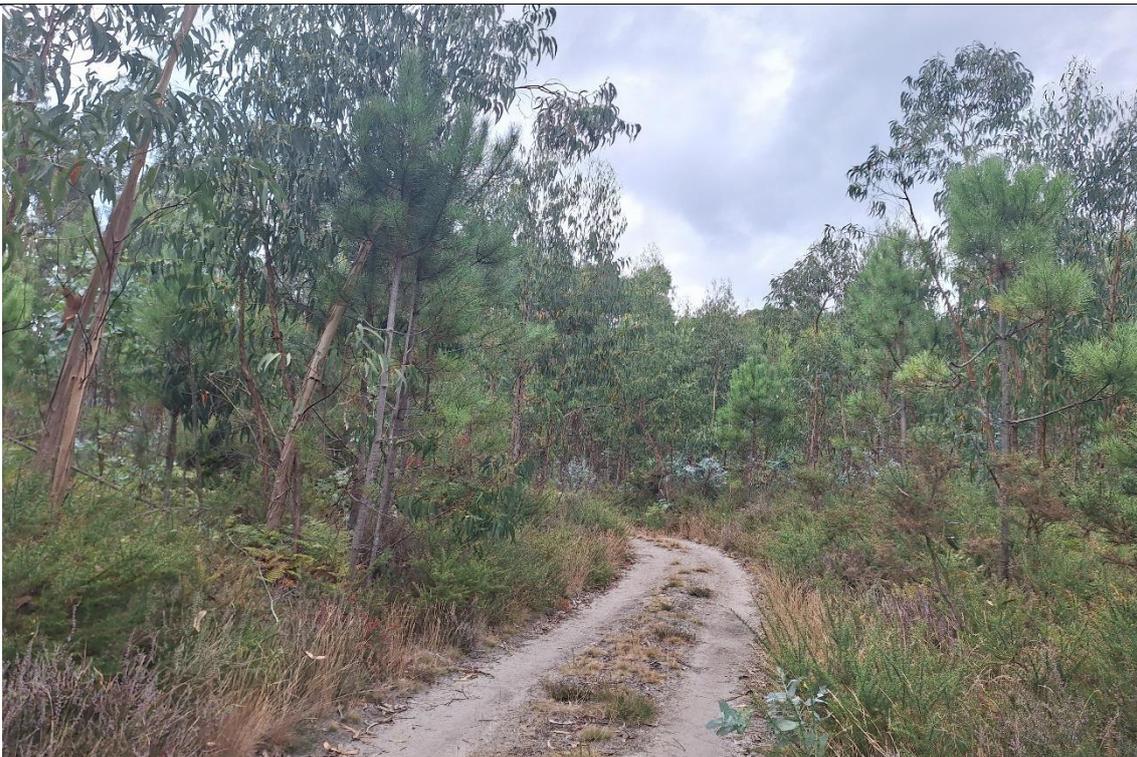
Foto 1 – Ocorrência patrimonial 1

No que se refere à ocorrência n.º 1, esta situa-se a cerca de 25m do acesso a melhorar ao apoio 32/55 da LVI.PTL1/LOR.VI, apesar deste sítio não ter sido realocado, assume-se a sua existência no local assinalado, pelo que poderão ocorrer impactes adversos e indeterminados, ainda que de alguma forma mitigados pelo cariz não muito impactante da unidade de projeto que provoca a afetação (caminho a melhorar).

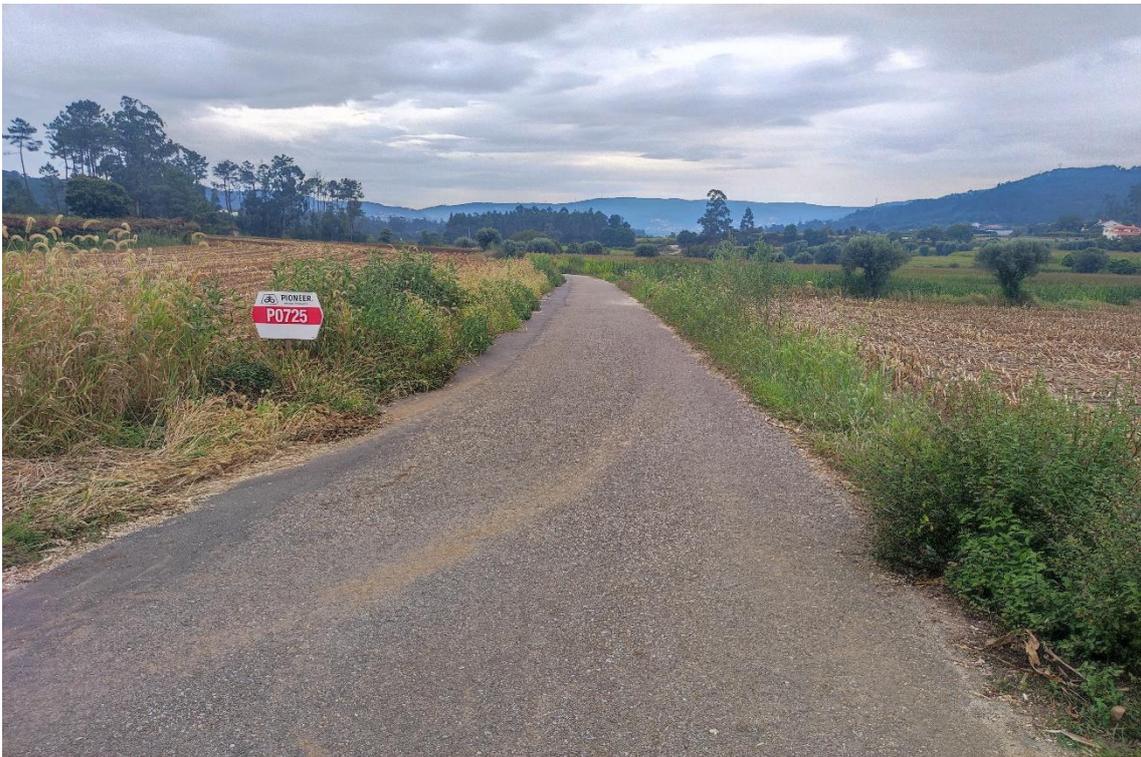
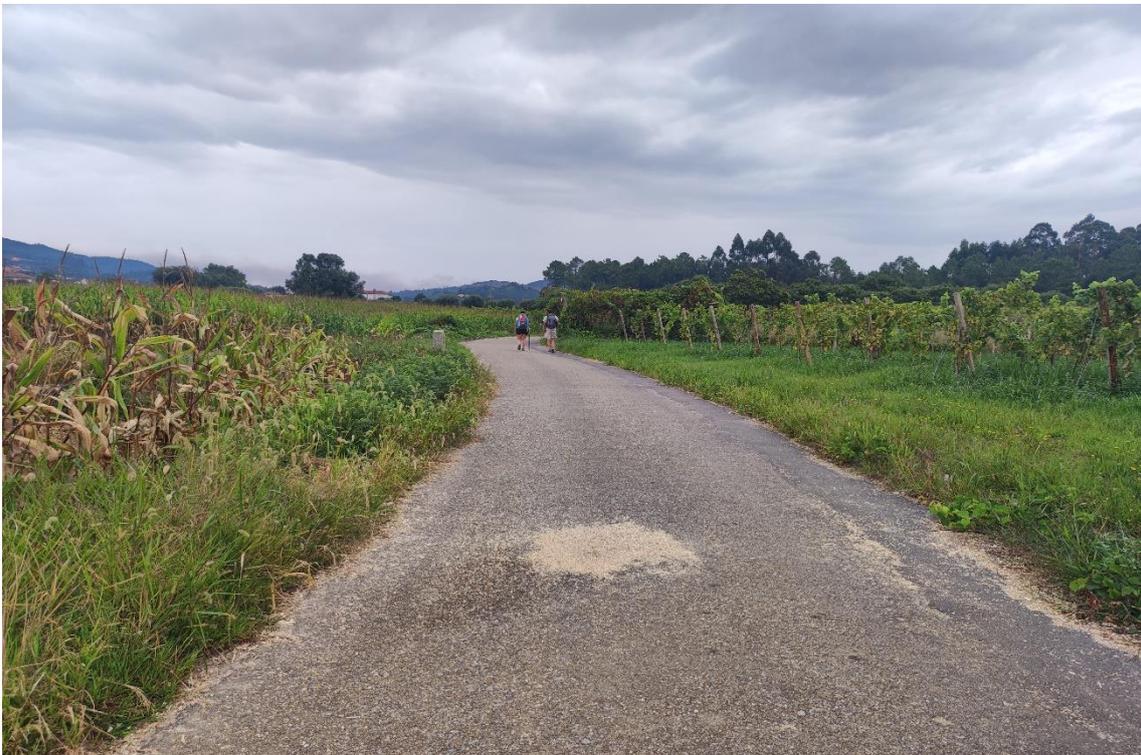
Foto 5 – Ocorrência patrimonial 3

Relativamente ao elemento patrimonial n.º 3, trata-se de uma via que é sobrepassada por linhas do projeto ainda que os elementos com impacte no solo se localizam a mais de 100m e consequentemente fora da AII, pelo que neste caso não se prefiguram impactes físicos diretos, podendo no entanto ocorrer eventuais impactes visuais.

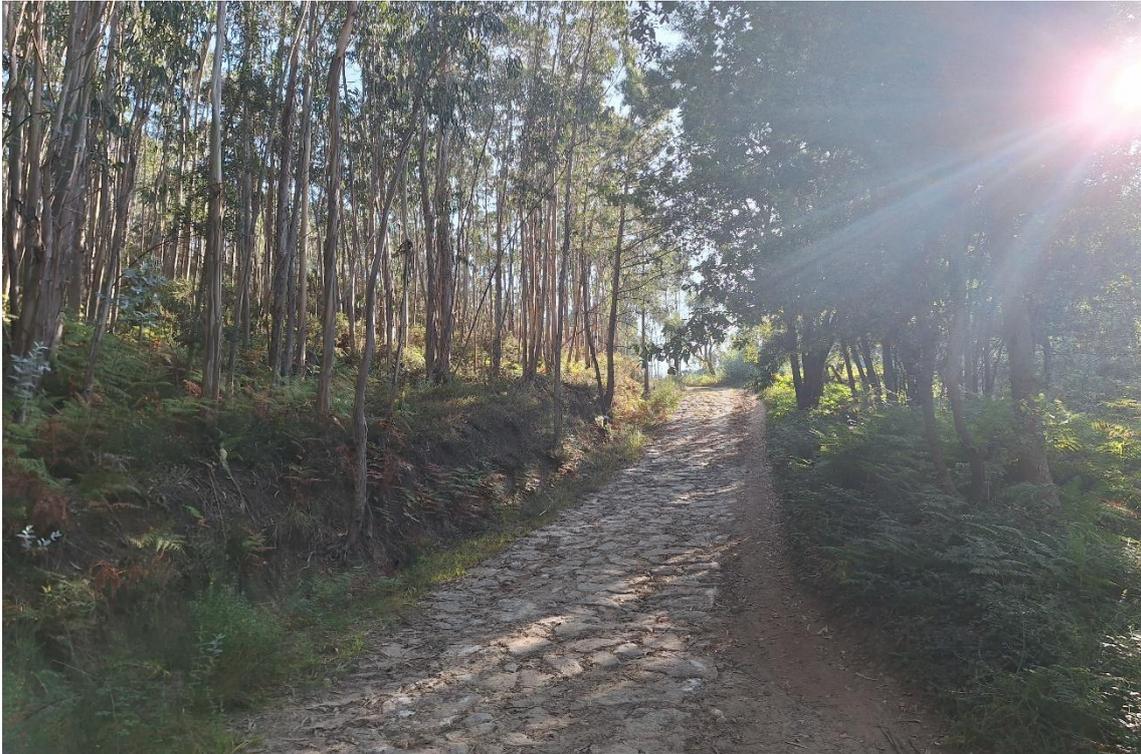
Foto 17 – Ocorrência patrimonial 10

N.º de Inventário	10	Topónimo	Quinta da Portela		Corresponde	---
Coordenadas X	-50197	Y	221978	ETRS89/ Portugal 06	CMP	40
Altitude	180		Unidade de Projecto	Acesso a melhorar		
Distrito	Viana do Castelo		Concelho	Viana do Castelo		
Freguesia	Vila de Punhe					
Categoria	Arqueológico	Subcategoria			Tipologia	Via
Foto	17					
Cronologia	Moderno/Contemporâneo					
Espólio						
Contexto Geomorfológico	Encosta	Granitos	Inserção na Paisagem	Diluído		Ameaças
Rede Viária						
Coberto Vegetal	Eucaliptal	Uso do solo	Florestal		Conservação	Mau
Proprietários	Não determinados		Estatuto legal	INV - Inventariado		ZEP
Sim			Não	<input checked="" type="radio"/>		
Dec. Lei						
Autenticidade	Reduzida		Integridade	Reduzida		Sensibilidade
Reduzida			Reduzida			Importância
Reduzida

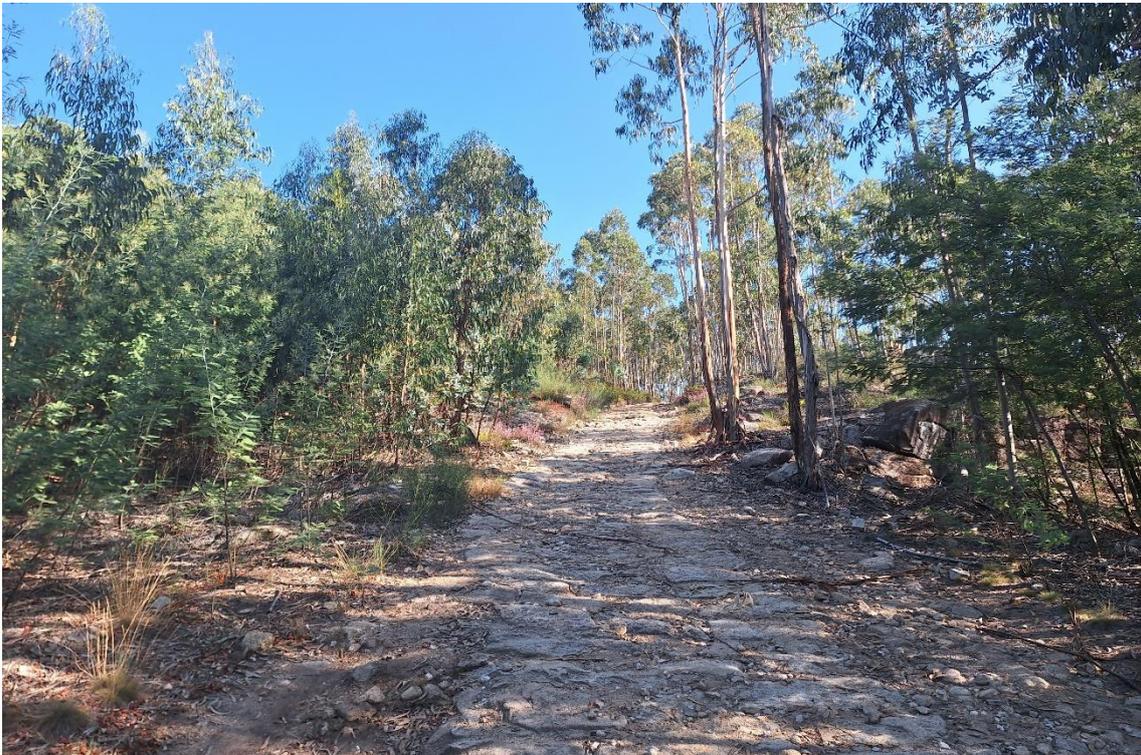
Foto 18 – Ocorrência patrimonial 11

N.º de Inventário	11	Topónimo	Roques	Corresponde	---
Coordenadas X	-49685	Y	222316	ETRS89/ Portugal 06	CMP 40
Altitude	250	Unidade de Projecto	Apoio 31/54 da LVI.PTL1/LOR.VI		
Distrito	Viana do Castelo	Concelho	Viana do Castelo	Freguesia	Vila de Punhe
Categoria	Arqueológico	Subcategoria		Tipologia	Via
Foto	18				
Cronologia	Moderno/Contemporâneo				
Espólio					
Contexto Geomorfológico	Encosta	Granitos	Inserção na Paisagem	Diluído	Ameaças
Rede Viária					
Coberto Vegetal	Eucaliptal	Uso do solo	Florestal	Conservação	Mau
Proprietários	Não determinados	Estatuto legal	INV - Inventariado	ZEP	<input type="radio"/> Sim <input checked="" type="radio"/> Não
Dec. Lei					
Autenticidade	Reduzida	Integridade	Reduzida	Sensibilidade	Reduzida
Importância	Reduzida

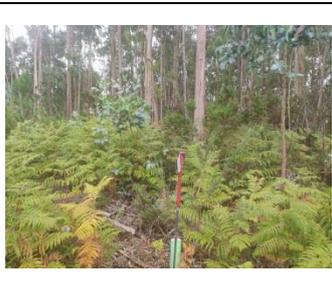
<p>08/92/7</p>	<p><b>Localização:</b> Vertente suave povoada por eucaliptal. Rebentamentos espontâneos, feto e tojo de médio e elevado porte constituem oposição à normal progressão pedestre. Abundante manta morta superficial. Avaliação das características do terreno comprometida pelo povoamento vegetal.</p> <p><b>Visibilidade para Artefactos:</b> Nula <b>Visibilidade para Estruturas:</b> Elevada a média</p> <p><b>Medidas de Minimização</b></p> <p>Acompanhamento da abertura de caboucos e da construção / beneficiação de caminhos</p>

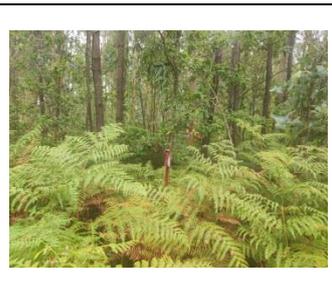
<p>07/93/6</p>	<p><b>Localização:</b> Terreno de morfologia tendencialmente plana ocupado por eucaliptal. Carvalhos, rebentamentos espontâneos de eucalipto, feto e tojo de médio e elevado porte dificultam a normal progressão pedestre. Abundante manta morta. Avaliação das características superficiais comprometida pelo povoamento vegetal.</p> <p><b>Visibilidade para Artefactos:</b> Nula <b>Visibilidade para Estruturas:</b> Média a reduzida</p> <p><b>Medidas de Minimização</b></p> <p>Acompanhamento da abertura de caboucos e da construção / beneficiação de caminhos</p>
