## Ficha de Sítio

N.º de Inventário	41	Topónimo	São Lourenço		Corresponde	21 da Pesq. Documental					
Coordenadas X	-31247	Y	-139251	ETRS89/ Portugal 06	CMP	468	Altitude	89	Unidade de Projecto	LFA.RM - Apoio 185	
Distrito	Setúbal		Concelho	Alcácer do Sal		Freguesia	Santa Maria do Castelo e Santiago				
Categoria	Arquitectónico/Arqueológico		Subcategoria			Tipologia	Ermida/vestígios diversos		Foto	64-65	
Cronologia	Romano/Medieval		Espólio								
Contexto Geomorfológico	Cabeço		Areias			Inserção na Paisagem	Destacado		Ameaças	Abandono	
Coberto Vegetal	Montado		Uso do solo	Agrícola		Conservação	Não determinada				
Proprietários	Indeterminados		Estatuto legal	INV - Inventariado		ZEP	<input type="radio"/> Sim <input checked="" type="radio"/> Não		Dec. Lei	---	
Autenticidade	Mediana		Integridade	Reduzida		Sensibilidade	Mediana		Importância	Mediana

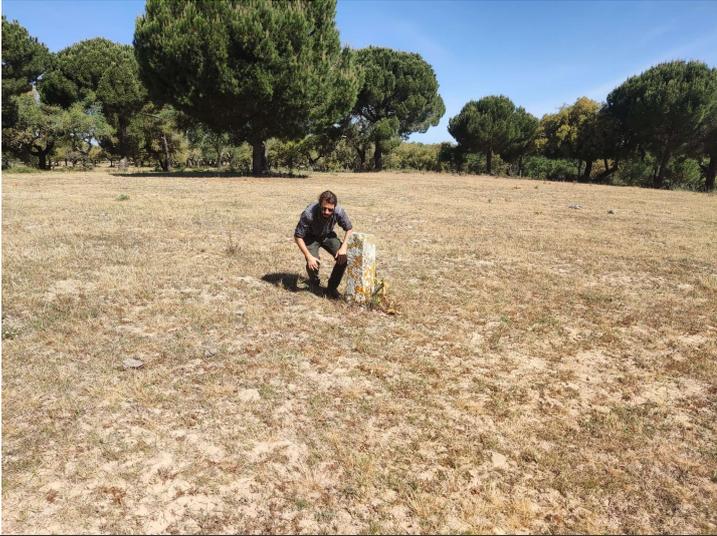
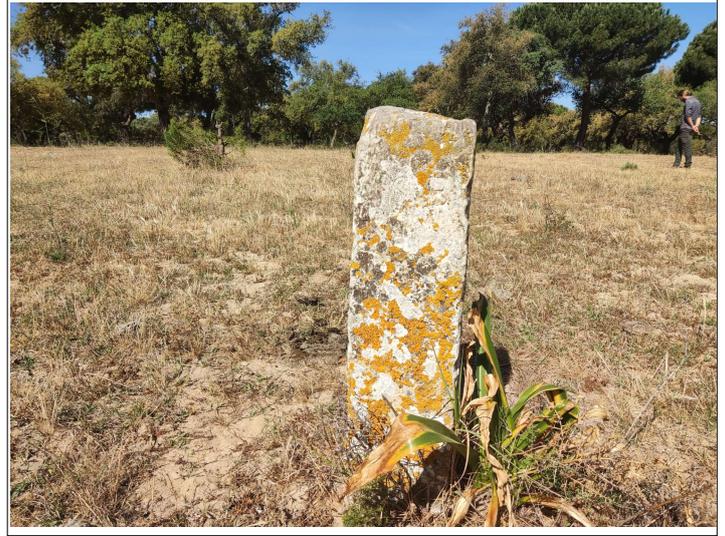
Implanta-se no topo de um cabeço bem destacado na paisagem, a partir do qual de dispõem de óptima controlo visual da envolvente. plantação de sobreiros e pinheiros. Ermida em moderado estado de degradação. Confirmou-se a presença de materiais de época romana (cerâmica comum, dolium e ânfora dressel 14). Não foram documentados os muros descritos na descrição de 2019, assim como se questiona a base da hipotética torre.

Acção que induz impacte	Medidas
Acções com impacte no solo, deslocação de maquinaria pesada, zonas de estaleiro e depósito	Conservação pela salvaguarda.
Circulação de maquinaria. Manutenção da faixa de protecção da linha.	Conservação pela salvaguarda.

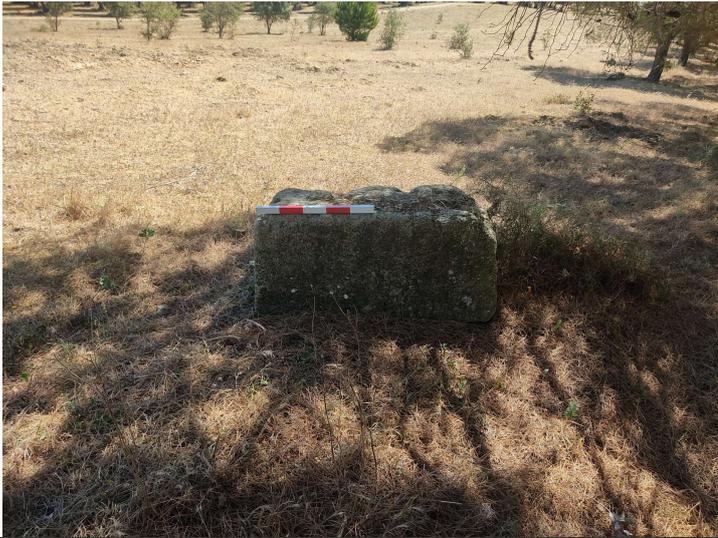
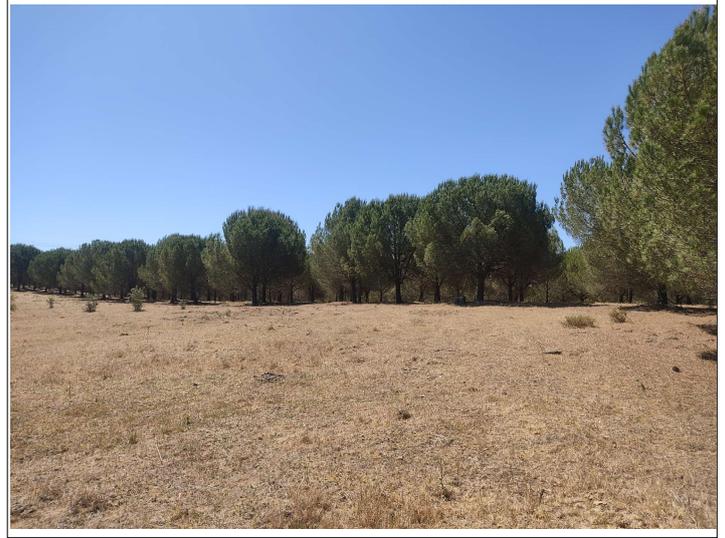
42

Segundo descrição do Endovélico "Provável parte rústica de uma villa romana, tendo sido detectados à superfície inúmeros fragmentos cerâmicos." e "Os materiais observáveis à superfície são sobretudo tégulas e fragmentos de cerâmica de grandes contentores. No topo da elevação a cerâmica corresponde a recipientes mais pequenos e estão associados a uma grande concentração de fauna malacológica." No decorrer dos trabalhos de relocalização identificou-se peso de lagar em conglomerado, cerâmica de construção, ânforas, elementos pétreos de conglomerados, bem como xistos e calcários (geologicamente descontextualizados)

<b>Acção que induz impacte</b> Acções com impacte no solo, deslocação de maquinaria pesada, zonas de estaleiro e depósito	<b>Medidas</b> Conservação pela salvaguarda.
Circulação de maquinaria. Manutenção da faixa de protecção da linha.	Conservação pela salvaguarda.

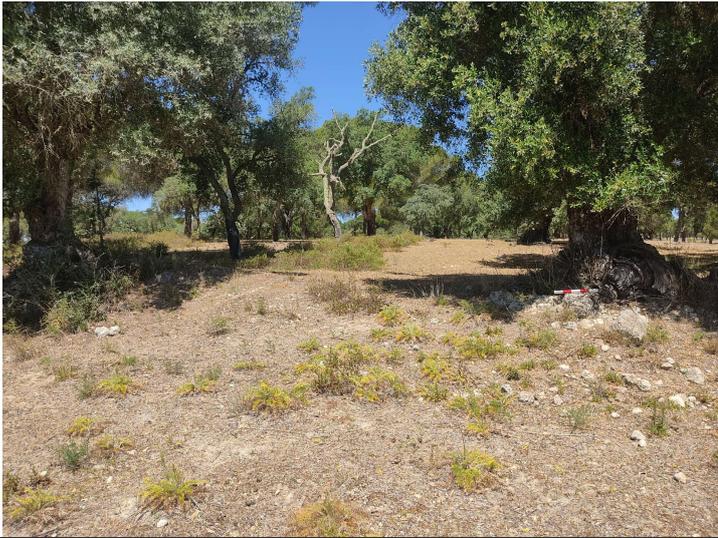
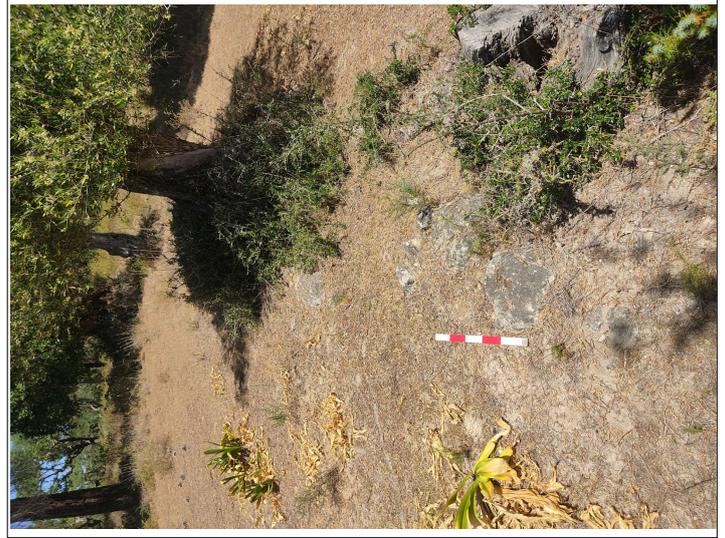
N.º de Inventário 43

Nos trabalhos de relocalização confirmaram-se a presença de muros de arenito/conglomerado descritos, em pedra seca. Não foram documentados materiais cerâmicos. Diluído na vegetação da paisagem, numa suave pendente sobranceira à ribeira do Vale de Reis, distando cerca de 250m para SO do Monte de Vale de Reis. Localiza-se numa área de plantação de sobreiros e pinheiros. Foi verificado um valado antigo (contemporâneo) de propósito indeterminado que poderá ter afectado marginalmente as estruturas

<b>Acção que induz impacte</b> Acções com impacte no solo, deslocação de maquinaria pesada, zonas de estaleiro e depósito	<b>Medidas</b> Os trabalhos com impacte no solo numa envolvente de 50m da área do achado deverão realizar-se com recurso a decapagens mecânicas de 10 em 10 cm
Circulação de maquinaria. Manutenção da faixa de protecção da linha.	Conservação pela salvaguarda. Evitar a realização de acções com impacte no solo

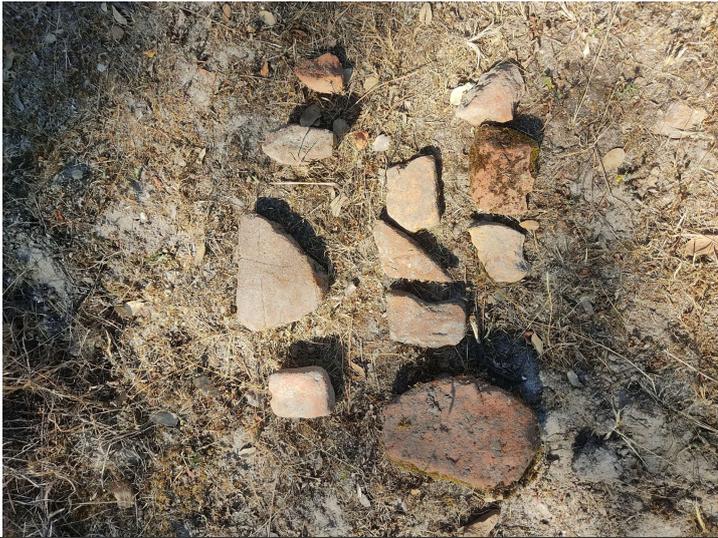
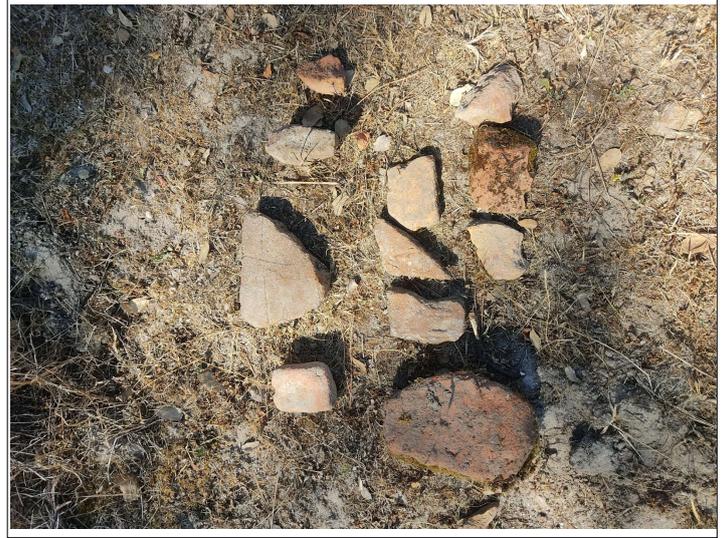
45

Presença de cerâmica comum, dolium de corda impressa, um peso de tear e frequente pedra (xistos e calcários) geologicamente descontextualizados. Implanta-se numa suave elevação aplanada, diluída na paisagem. Encontra-se rodeada de montado de sobreiros e pinheiros.

<b>Acção que induz impacte</b> Acções com impacte no solo, deslocação de maquinaria pesada, zonas de estaleiro e depósito  Circulação de maquinaria. Manutenção da faixa de protecção da linha.	<b>Medidas</b> Abertura de acesso com recurso a decapagens mecânicas de 10 em 10 cm. Durante o acompanhamento arqueológico caso se justifique poderão ser realizadas sondagens arqueológicas manuais  Conservação pela salvaguarda. Evitar a realização de acções com impacte no solo
--	--

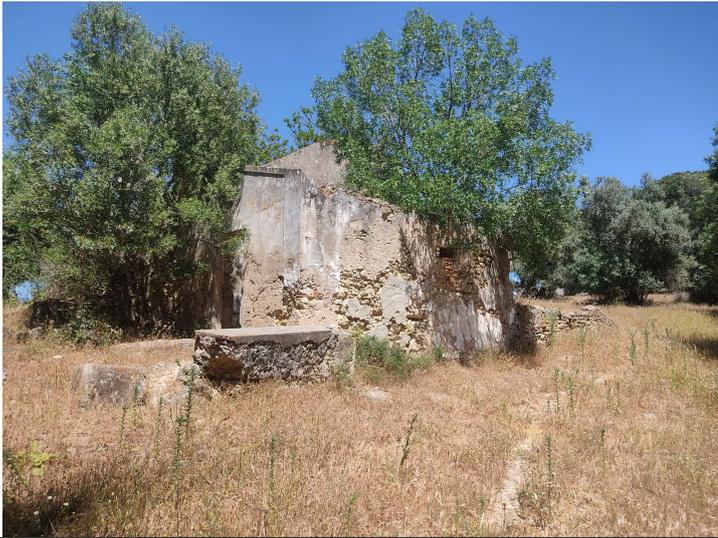
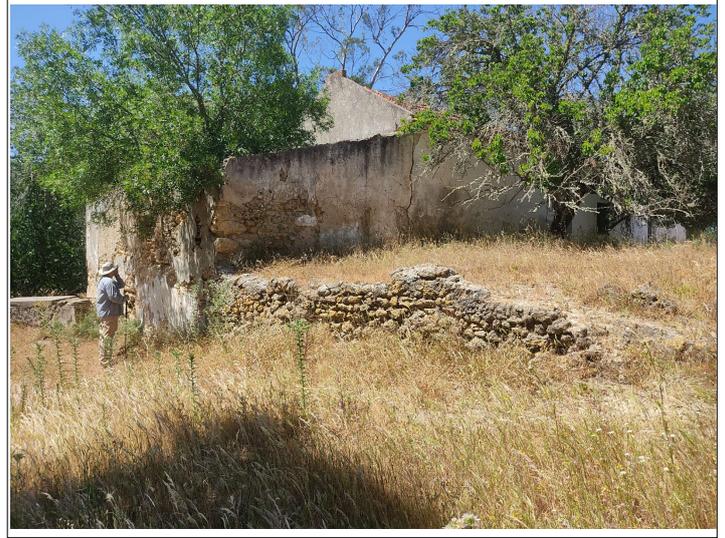
N.º de Inventário 47

Valor Histórico	<input type="radio"/> Muito elevado <input type="radio"/> Elevado <input type="radio"/> Médio <input type="radio"/> Baixo <input type="radio"/> Negligenciável <input type="radio"/> Nulo <input checked="" type="radio"/> Indeterminado									
Importância Geral	<input type="checkbox"/>	<input type="radio"/> Muito elevada (4 a 5) <input type="radio"/> Elevada (3 a 4) <input type="radio"/> Média (2 a 3) <input type="radio"/> Baixa (1 a 2) <input type="radio"/> Negligenciável (0 a 1) <input checked="" type="radio"/> Indeterminada								
<b>Breve Descrição</b>										
<p>Segundo descrição do Endovélico "Cerro, situado junto à ribeira do Alberginho, onde se localiza troços de uma possível torre, edificada em pedra, não aparelhada, actualmente com 1 m de altura e 7,50 m de comprimento. Adossada àquela está uma habitação contemporânea. Do topo do cerro, onde aquela se implanta, observa-se a Oeste, a cerca de 500 m, o Povoado de Altura Fortificado do Alberginho, assim como os vários outeiros na sua envolvente. A Norte, é visível, a 1 km, o Povoado de Vale de Trigo e, a 1,5 km, a fortificação de Vale de Trigo 2."</p> <p>No decorrer dos trabalhos foi possível observar um muro sem que se possa afirmar que corresponda à base de uma torre</p>

Acção que induz impacte	Medidas
Acções com impacte no solo, deslocação de maquinaria pesada, zonas de estaleiro e depósito	Conservação pela salvaguarda.
Circulação de maquinaria. Manutenção da faixa de protecção da linha.	Conservação pela salvaguarda.

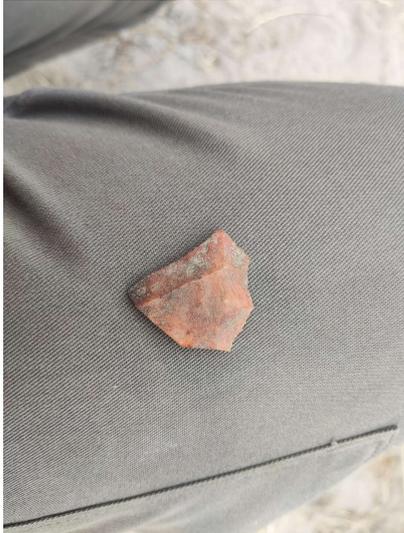
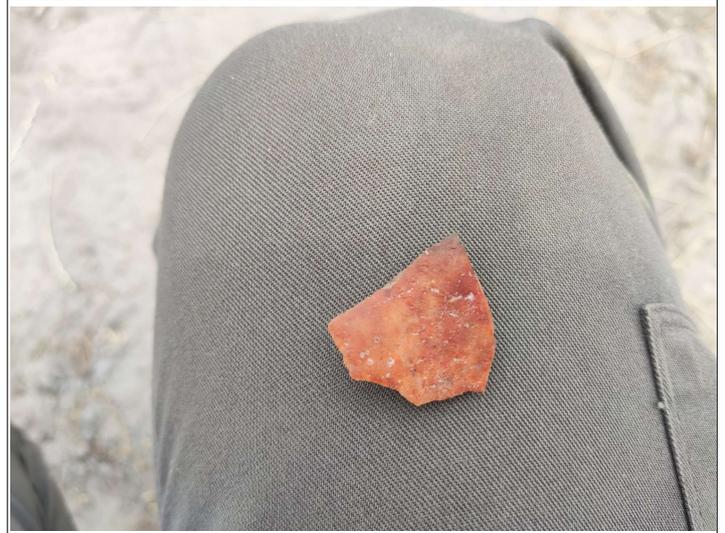
Em zona de terreno aplanado em zona de areias com pasto e montado esparso identificou-se uma lasca de quartzito com levantamentos dorsais e retoques laterais

Acção que induz impacte	Medidas
Acções com impacte no solo, deslocação de maquinaria pesada, zonas de estaleiro e depósito	Os trabalhos com impacte no solo numa envolvente de 50m da área do achado deverão realizar-se com recurso a decapagens mecânicas de 10 em 10 cm
Circulação de maquinaria. Manutenção da faixa de protecção da linha.	Conservação pela salvaguarda. Evitar a realização de acções com impacte no solo

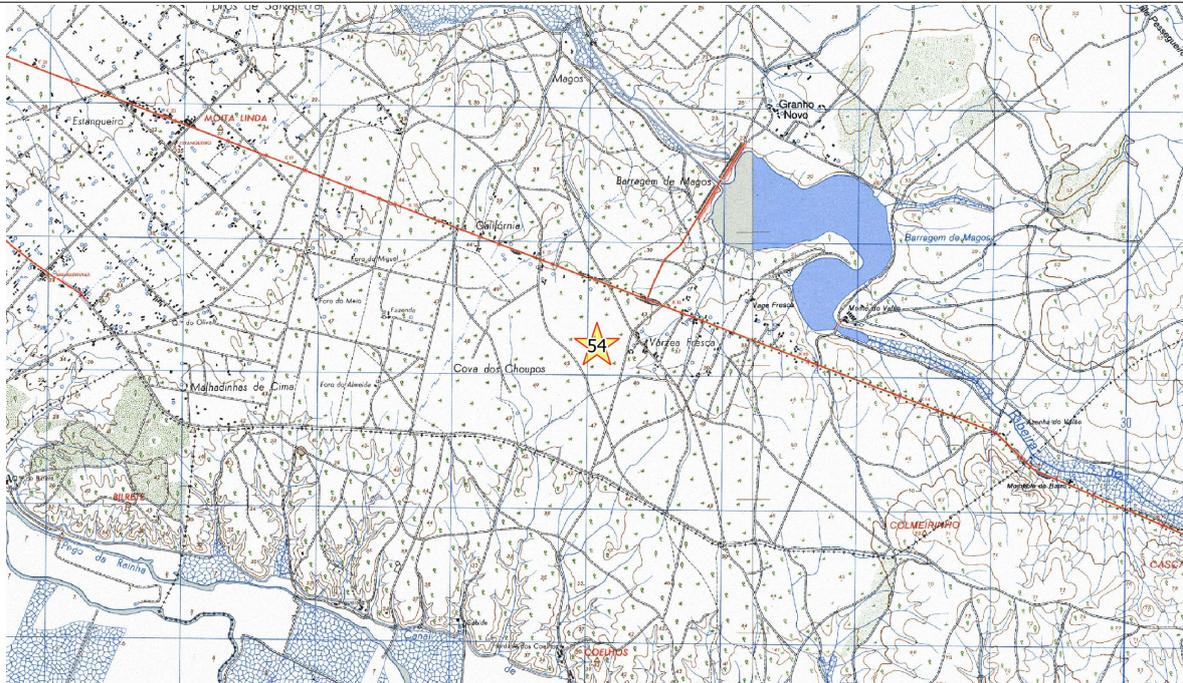
Ext. da CMP esc. 1:25000

Designação da infra estrutura impactante	LFA.RM - Apoio 419
Posição relativamente à infraestrutura impactante	A cerca de 5m do apoio e respectivo acesso

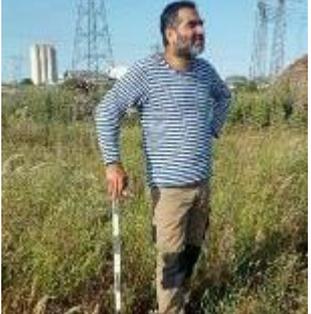
APOIO	DESCRIÇÃO	FOTO
<b>Linha Ferreira do Alentejo – Pegões, a 400 kV (LFA.PGS)</b>		
PFA482	<p><b>Localização:</b> Zona de terreno plano. Com ervas altas</p> <p><b>Visibilidade para Artefactos:</b> Nula  <b>Visibilidade para Estruturas:</b> Reduzida a Nula</p> <p style="text-align: center;"><b>Medidas de Minimização</b></p> <p>Acompanhamento da abertura de caboucos e da construção / beneficiação de caminhos</p>

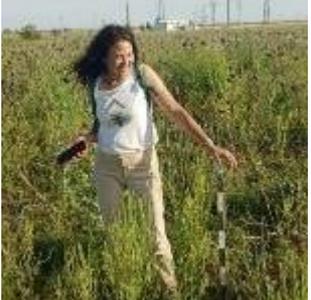
LFA.RM 1	<p><b>Localização:</b> Zona de terreno plano. Com ervas altas que proporcionam escassa visibilidade. No local observam-se escassos fragmentos de cerâmica moderna, provavelmente relacionados com a ocorrência patrimonial 1 ou 2.</p> <p><b>Visibilidade para Artefactos:</b> Nula  <b>Visibilidade para Estruturas:</b> Reduzida a nula</p> <p style="text-align: center;"><b>Medidas de Minimização</b></p> <p>Acompanhamento da abertura de caboucos e da construção / beneficiação de caminhos</p>

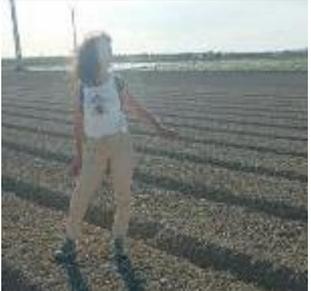
LFA.RM 2	<p><b>Localização:</b> Zona de terreno plano com excelente visibilidade. Terreno preparado para cultivo. No local observam-se escassos fragmentos de cerâmica moderna, provavelmente relacionados com a ocorrência patrimonial 2.</p> <p><b>Visibilidade para Artefactos:</b> Elevada  <b>Visibilidade para Estruturas:</b> Elevada</p> <p style="text-align: center;"><b>Medidas de Minimização</b></p> <p>Acompanhamento da abertura de caboucos e da construção / beneficiação de caminhos</p>

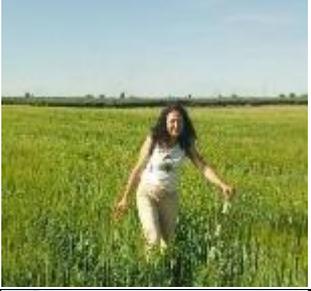
LFA.RM 3	<p><b>Localização:</b> Zona de terreno plano. Com ervas altas que proporcionam escassa visibilidade. No local observam-se escassos fragmentos de cerâmica moderna, provavelmente relacionados com a ocorrência patrimonial 2.</p> <p><b>Visibilidade para Artefactos:</b> Reduzida a nula  <b>Visibilidade para Estruturas:</b> Elevada a média</p> <p style="text-align: center;"><b>Medidas de Minimização</b></p> <p>Acompanhamento da abertura de caboucos e da construção / beneficiação de caminhos</p>

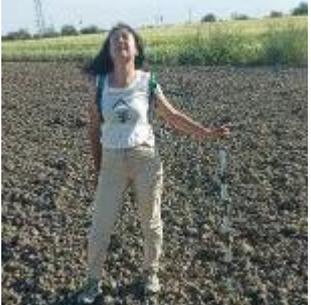
LFA.RM 4	<p><b>Localização:</b> Zona de terreno plano com excelente visibilidade. Terreno preparado para cultivo. No local observam-se escassos fragmentos de cerâmica moderna, provavelmente relacionados com a ocorrência patrimonial 6.</p> <p><b>Visibilidade para Artefactos:</b> Elevada  <b>Visibilidade para Estruturas:</b> Elevada</p> <p style="text-align: center;"><b>Medidas de Minimização</b></p> <p>Acompanhamento da abertura de caboucos e da construção / beneficiação de caminhos</p>

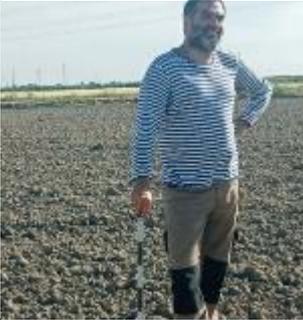
<p><b>LFA.RM 5</b></p>	<p><b>Localização:</b> Zona de terreno plano com excelente visibilidade. Terreno preparado para cultivo. No local observam-se fragmentos de cerâmica moderna dispersa, provavelmente relacionados com a ocorrência patrimonial 7.</p> <p><b>Visibilidade para Artefactos:</b> Elevada  <b>Visibilidade para Estruturas:</b> Elevada</p> <p><b>Medidas de Minimização</b></p> <p>Acompanhamento da abertura de caboucos e da construção / beneficiação de caminhos</p>

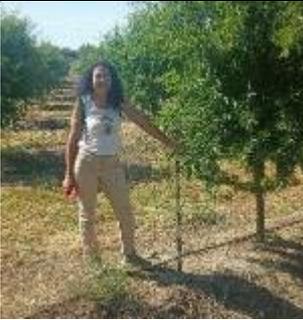
<p><b>LFA.RM 7</b></p>	<p><b>Localização:</b> Amendoal intensivo. Visibilidade média baixa, boa no topo dos camalhões. Alguma cerâmica moderna com telha fina que se deve relacionar com a ocorrência patrimonial 9.</p> <p><b>Visibilidade para Artefactos:</b> Elevada  <b>Visibilidade para Estruturas:</b> Média</p> <p><b>Medidas de Minimização</b></p> <p>Acompanhamento da abertura de caboucos e da construção / beneficiação de caminhos</p>

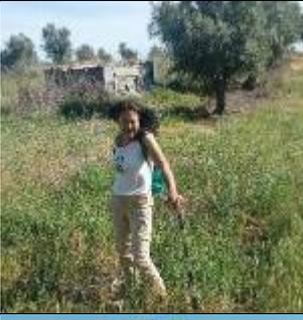
<p><b>LFA.RM 8</b></p>	<p><b>Localização:</b> Zona de ervas altas em baixa de cheia de ribeira</p> <p><b>Visibilidade para Artefactos:</b> Nula  <b>Visibilidade para Estruturas:</b> Reduzida</p> <p><b>Medidas de Minimização</b></p> <p>Acompanhamento da abertura de caboucos e da construção / beneficiação de caminhos</p>

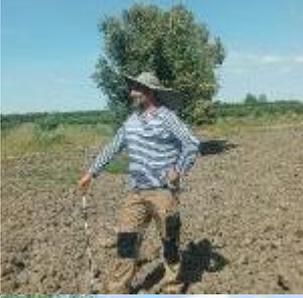
<p><b>LFA.RM 9</b></p>	<p><b>Localização:</b> Boa visibilidade, terreno lavrado e chovido de olival antigo. Surgem alguns materiais romanos/medievais dispersos, com cerâmica de construção e rara comum</p> <p><b>Visibilidade para Artefactos:</b> Elevada  <b>Visibilidade para Estruturas:</b> Elevada</p> <p><b>Medidas de Minimização</b></p> <p>Acompanhamento da abertura de caboucos e da construção / beneficiação de caminhos</p>

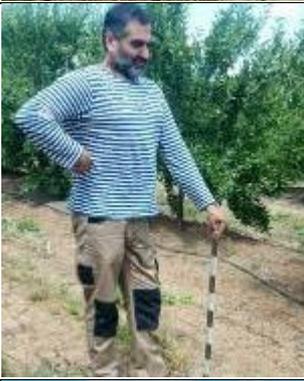
<p>LFA.RM 14</p>	<p><b>Localização:</b> Amendoal intensivo, excelente visibilidade. Terreno argiloso limpo. Escasso material de construção e algumas cerâmicas comuns de cronologia Medieval/Moderno que se relacionam com o sítio 11.</p> <p><b>Visibilidade para Artefactos:</b> Elevada a média  <b>Visibilidade para Estruturas:</b> Mediana</p> <p><b>Medidas de Minimização</b></p> <p>Acompanhamento da abertura de caboucos e da construção / beneficiação de caminhos</p>

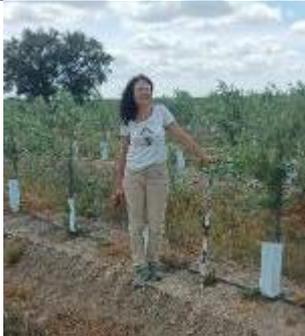
<p>LFA.RM 17</p>	<p><b>Localização:</b> Olival em sebe recente com boa visibilidade. Terra areno-argilosa com cascalho miúdo.</p> <p><b>Visibilidade para Artefactos:</b> Elevada a média  <b>Visibilidade para Estruturas:</b> Elevada a média  <b>Medidas de Minimização</b></p> <p>Acompanhamento da abertura de caboucos e da construção / beneficiação de caminhos</p>

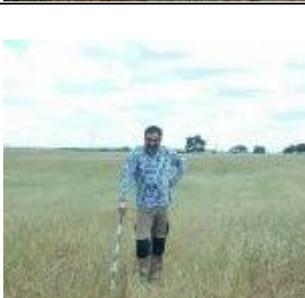
<p>LFA.RM 18</p>	<p><b>Localização:</b> Zona de planura. Área aberta, semeada de herbáceas que condicionam a visibilidade</p> <p><b>Visibilidade para Artefactos:</b> Reduzida  <b>Visibilidade para Estruturas:</b> Mediana  <b>Medidas de Minimização</b></p> <p>Acompanhamento da abertura de caboucos e da construção / beneficiação de caminhos</p>

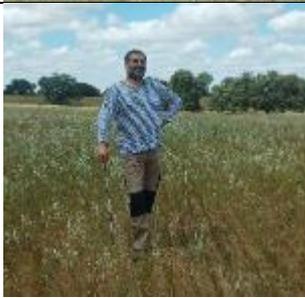
<p>LFA.RM 19</p>	<p><b>Localização:</b> Zona de planura. Área aberta, semeada de herbáceas que condicionam a visibilidade</p> <p><b>Visibilidade para Artefactos:</b> Reduzida  <b>Visibilidade para Estruturas:</b> Mediana  <b>Medidas de Minimização</b></p> <p>Acompanhamento da abertura de caboucos e da construção / beneficiação de caminhos</p>

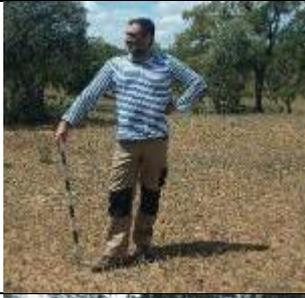
<p>LFA.RM 20</p>	<p><b>Localização:</b> Zona de plano. Erva rasteira em montado esparsu terra areno argilosa</p> <p><b>Visibilidade para Artefactos:</b> Elevada  <b>Visibilidade para Estruturas:</b> Elevada a média  <b>Medidas de Minimização</b></p> <p>Acompanhamento da abertura de caboucos e da construção / beneficiação de caminhos</p>

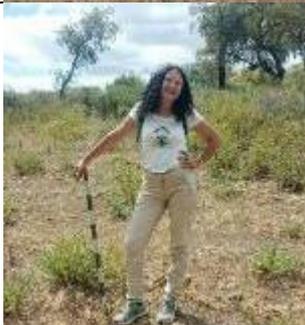
<p>LFA.RM 22</p>	<p><b>Localização:</b> Coberto vegetal herbáceo e roselha em montado esparsu</p> <p><b>Visibilidade para Artefactos:</b> Mediana a reduzida  <b>Visibilidade para Estruturas:</b> Mediana a reduzida  <b>Medidas de Minimização</b></p> <p>Acompanhamento da abertura de caboucos e da construção / beneficiação de caminhos</p>

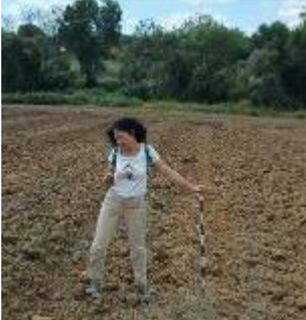
<p>LFA.RM 24</p>	<p><b>Localização:</b> Olival em sebe com terreno preparado. Excelente visibilidade. Solos argilosos e alguma cascalheira de material diverso.</p> <p><b>Visibilidade para Artefactos:</b> Elevada  <b>Visibilidade para Estruturas:</b> Elevada</p> <p><b>Medidas de Minimização</b></p> <p>Acompanhamento da abertura de caboucos e da construção / beneficiação de caminhos</p>

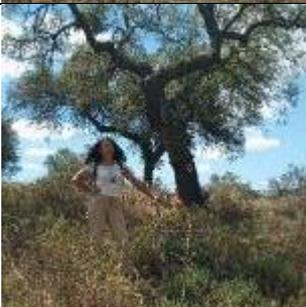
<p>LFA.RM 25</p>	<p><b>Localização:</b> Montado de sobro, que confere escassa visibilidade. Abundante roselta e ervas pequenas assim como abundante folhagem</p> <p><b>Visibilidade para Artefactos:</b> Nula  <b>Visibilidade para Estruturas:</b> Reduzida</p> <p><b>Medidas de Minimização</b></p> <p>Acompanhamento da abertura de caboucos e da construção / beneficiação de caminhos</p>

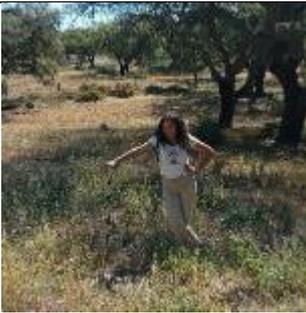
<p>LFA.RM 27</p>	<p><b>Localização:</b> Solo arenoso, má visibilidade herbácea e muita folha em montado</p> <p><b>Visibilidade para Artefactos:</b> Reduzida a Nula  <b>Visibilidade para Estruturas:</b> Reduzida a Nula</p> <p><b>Medidas de Minimização</b></p> <p>Acompanhamento da abertura de caboucos e da construção / beneficiação de caminhos</p>

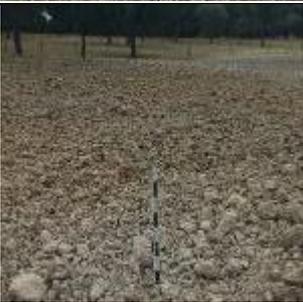
<p>LFA.RM 31</p>	<p><b>Localização:</b> Zona de terreno recentemente lavrado envolvido por pinheiro manso.</p> <p><b>Visibilidade para Artefactos:</b> Elevada  <b>Visibilidade para Estruturas:</b> Elevada  <b>Medidas de Minimização</b></p> <p>Acompanhamento da abertura de caboucos e da construção / beneficiação de caminhos</p>

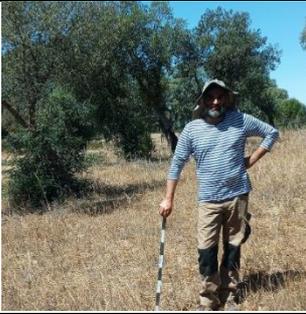
<p>LFA.RM 36</p>	<p><b>Localização:</b> Zona Visibilidade reduzida em montado com vegetação rasteira herbácea em terreno de areias</p> <p><b>Visibilidade para Artefactos:</b> Reduzida a nula  <b>Visibilidade para Estruturas:</b> Mediana</p> <p><b>Medidas de Minimização</b></p> <p>Acompanhamento da abertura de caboucos e da construção / beneficiação de caminhos</p>

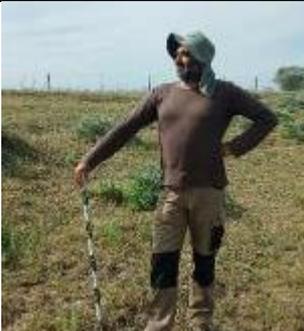
<p>LFA.RM 68</p>	<p><b>Localização:</b> Encosta pronunciada com vegetação rasteira e cardos. Visibilidade limitada</p> <p><b>Visibilidade para Artefactos:</b> Mediana a Reduzida  <b>Visibilidade para Estruturas:</b> Mediana a Elevada  <b>Medidas de Minimização</b></p> <p>Acompanhamento da abertura de caboucos e da construção / beneficiação de caminhos</p>

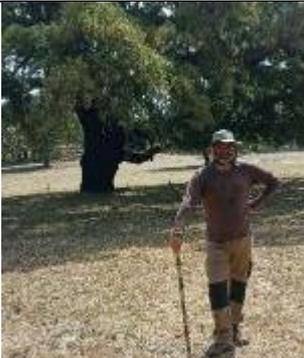
LFA.RM 70	<p><b>Localização:</b> Montado disperso sobre areias com vegetação herbácea rasteira, com muitas folhagens. Sobreiro monumental a escassos metros do apoio</p> <p><b>Visibilidade para Artefactos:</b> Mediana a Reduzida  <b>Visibilidade para Estruturas:</b> Mediana a Elevada  <b>Medidas de Minimização</b></p> <p>Acompanhamento da abertura de caboucos e da construção / beneficiação de caminhos  Conservação pela salvaguarda. Registo em caso de necessidade de destruição da OP7 e OP8</p>

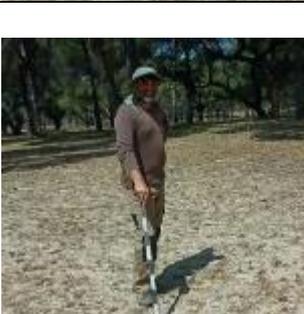
LFA.RM 72	<p><b>Localização:</b> Área de pinhal em areias, visibilidade média com escassa vegetação rasteira.</p> <p><b>Visibilidade para Artefactos:</b> Mediana a Elevada  <b>Visibilidade para Estruturas:</b> Mediana a Elevada  <b>Medidas de Minimização</b></p> <p>Acompanhamento da abertura de caboucos e da construção / beneficiação de caminhos</p>
