Tabela 1: Equipamentos móveis existentes na exploração da Pedreira n.º 5419 “Ervilhão” e nas instalações industriais.

Tabela 2: Equipamentos fixos existentes na da Pedreira n.º 5419 “Ervilhão” e nas instalações industriais.

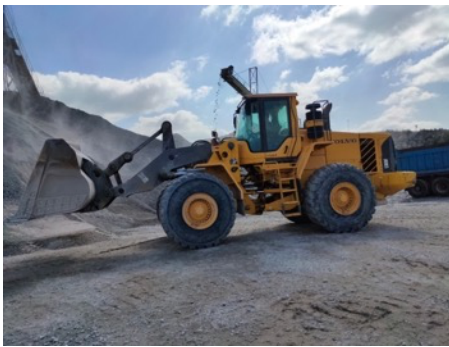
Equipamento	Quantidade	Marca/Modelo	Potência (kW)	Fotos
Pá carregadora frontal	1	Volvo L180F	234

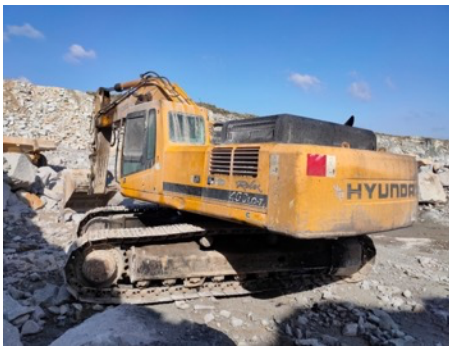
Giratória	1	Hyundai R 450 LC 7	239

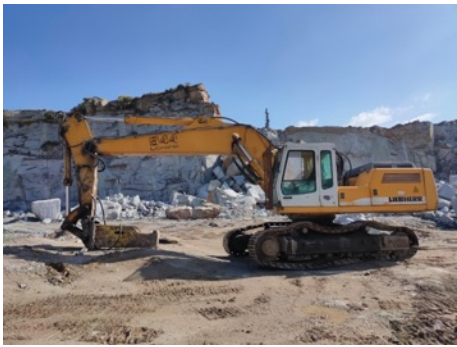
Equipamento	Quantidade	Marca/Modelo	Potência (kW)	Fotos
Giratória c/martelo	1	Liebherr 944	164

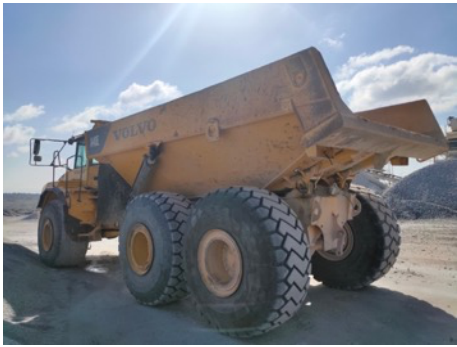
Dumper	2	Volvo A40E	346

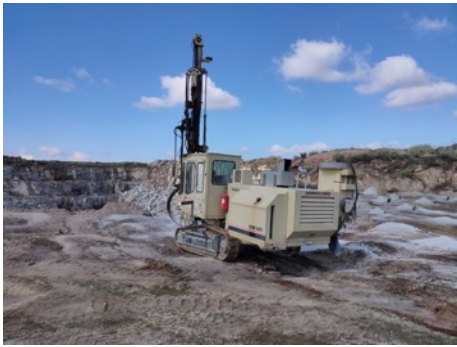
Perfuradora	1	Ingersoll-Rand ECM-580	127

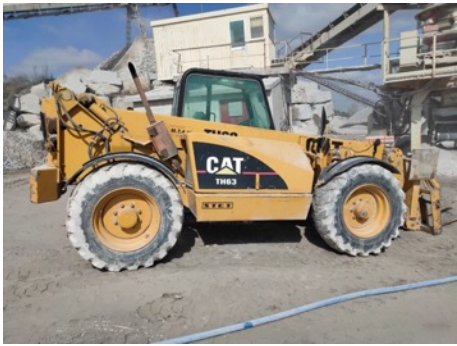
Empilhador	1	CAT TH63	75

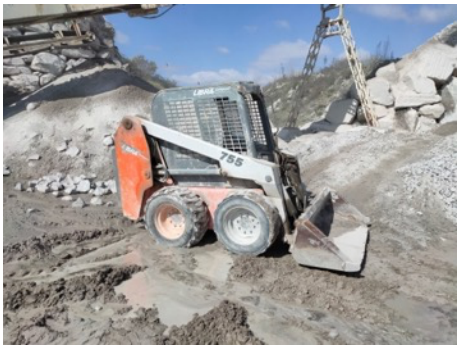
Equipamento	Quantidade	Marca/Modelo	Potência (kW)	Fotos
Mini carregadora	1	Libra 755	31,6

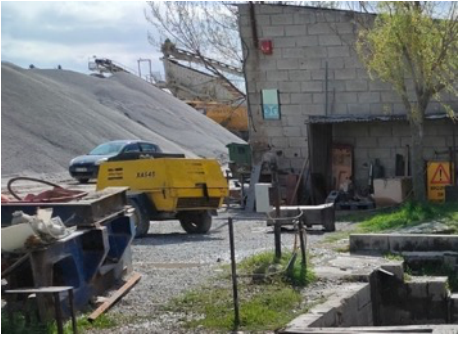
Compressor	1	Atlas Copco XAS45	18,5

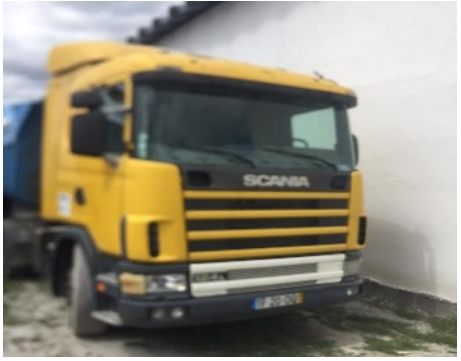
Camião	1	SCANIA P124	309

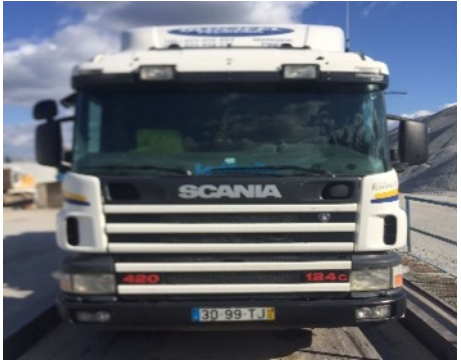
Camião	1	SCANIA R124 LA	294

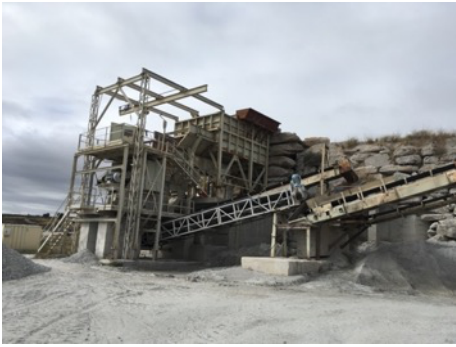
Tipologia	Marca/Modelo	Quantidade	Fotos
Primário de maxilas	METSO NORBERG C125	1

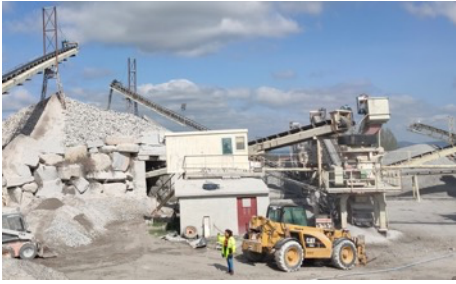
Secundário Cônico	METSO NORBERG HP300	1

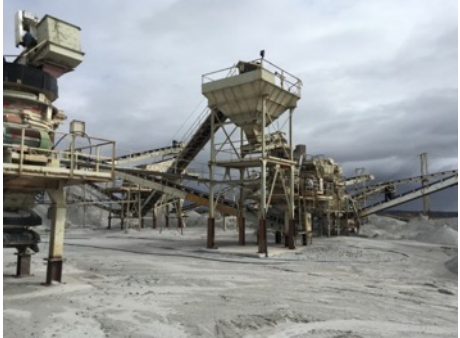
Tipologia	Marca/Modelo	Quantidade	Fotos
Terciário Cónico	<p>METSO NORBERG HP 300</p>	1

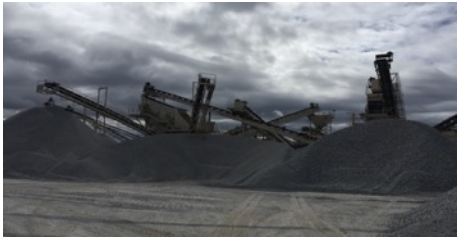
Telas transportadoras	-	26

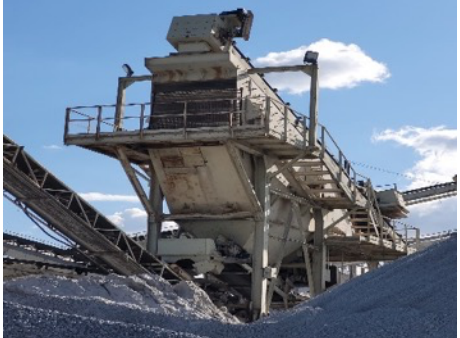
CRIVO	Norberg CVB 20-60 IV	1

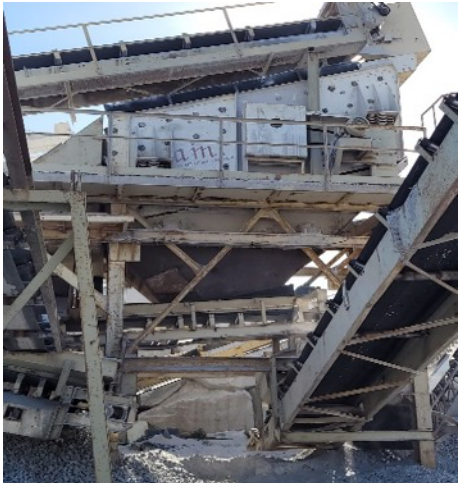
CRIVO	AMC CV 45,18 IV	1

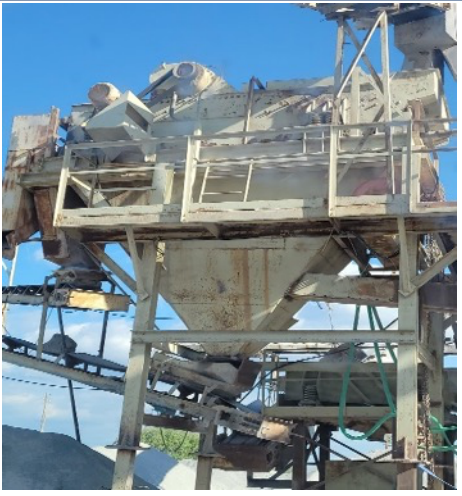
Tipologia	Marca/Modelo	Quantidade	Fotos
CRIVO	AMC CV 40,15	1
