Avenida Engenheiro Azeiteiro e Oliveira, nº 3 - 1.º D.º (B) 1800-021 Lisboa Tel: 218 148 011 www.certitecnica.pt geral@certitecnica.pt	
		CLIENTE Reckitt Benckiser	DESENHO Nº 4380 01 007
TRABALHO Documentação Seveso	VERSÃO 01	DATA 11/2023	FORMATO A3
DESIGNAÇÃO Cenário 7 - Rotura Total de Mangueira de Trasfega	TÉCNICO RESPONSÁVEL Ana Dias	VERIFICOU

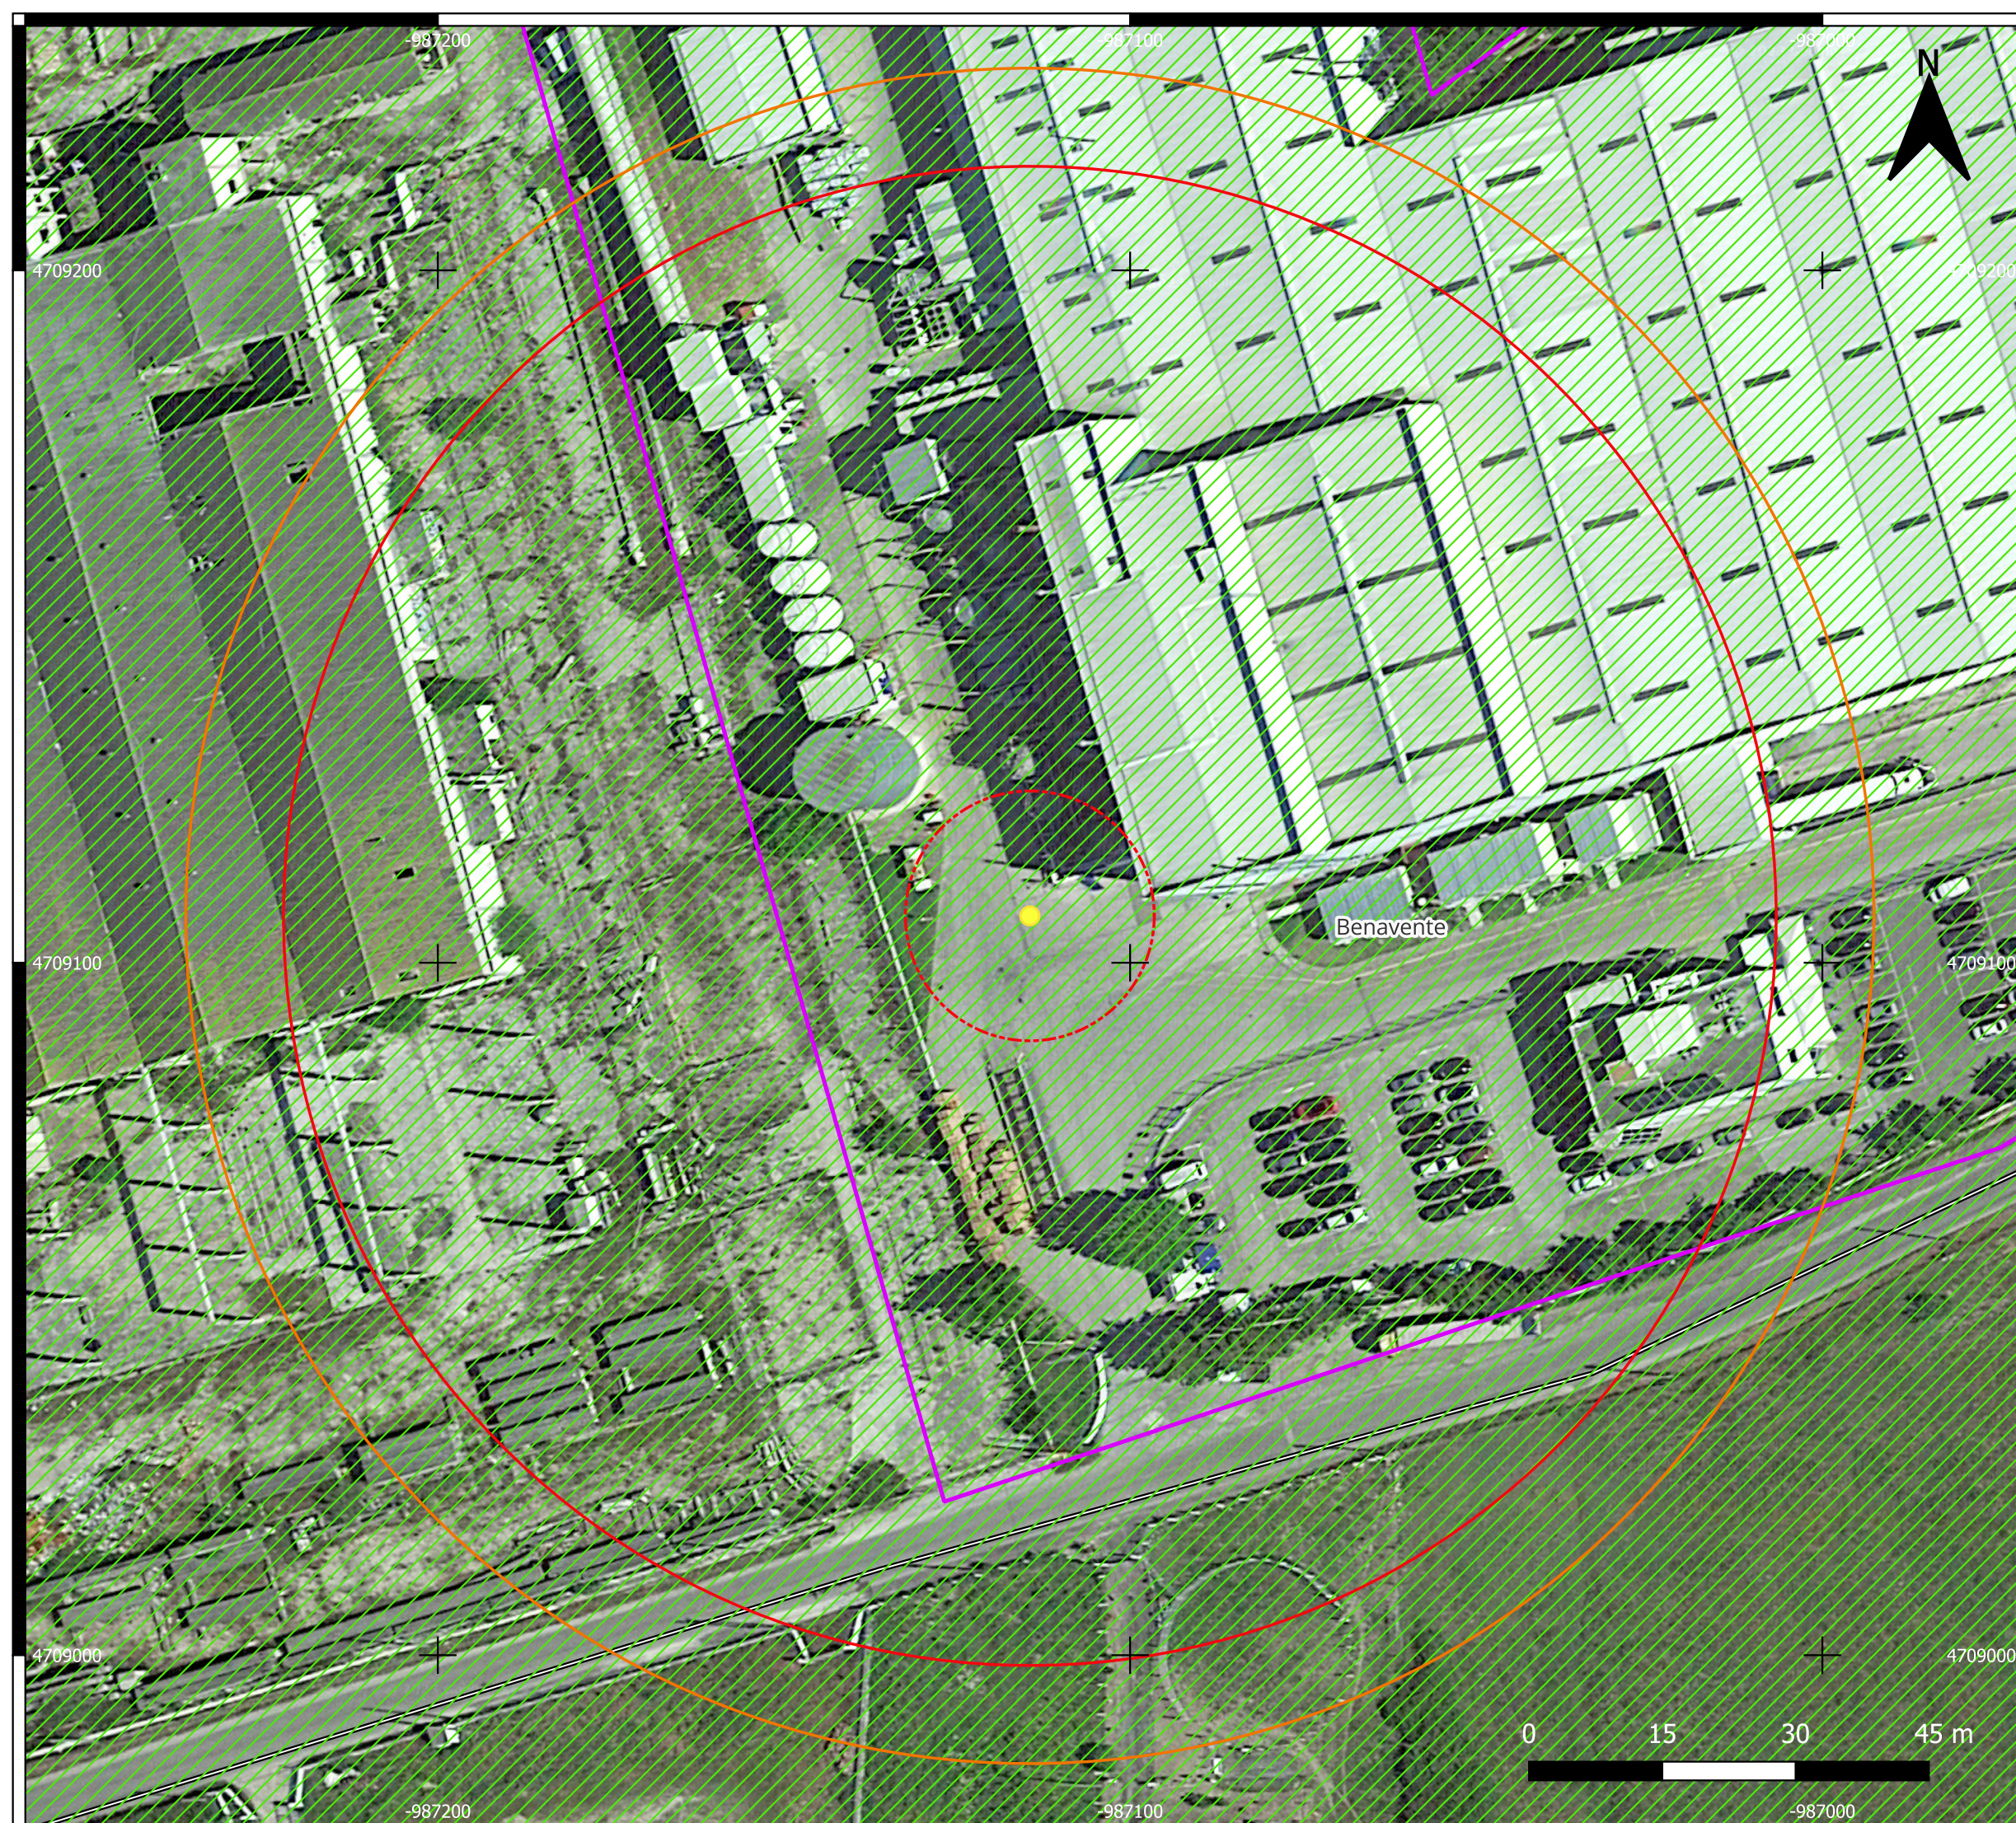
- Limites da Reckitt Benckiser
- Mangueira de Trasfega
- Rede Viária

- Áreas de Máxima Infiltração

- 50%LII - Efeitos Letais (14 m)
- Radiação Térmica - Efeitos Irreversíveis (95 m)
- Radiação Térmica - Efeitos Letais (84 m)
