### No âmbito da Prevenção e Controlo Integrados da Poluição (PCIP)

#### Modulo IV – Recursos Hídricos

#### Módulo VII – Efluentes Pecuários

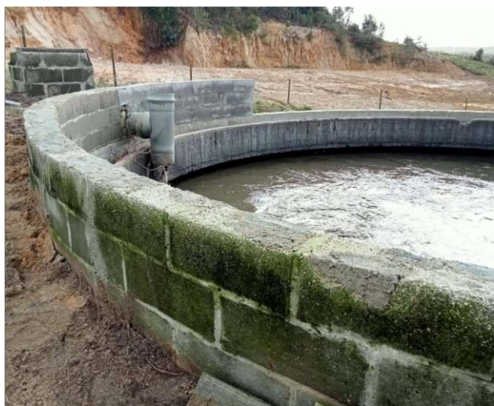
Foto 1 - Poço recetor

Abaixo, seguem fotos comprovativas do tanque de receção e lagoas que comprovam a existência de folga mínima de segurança, existência de vedação, integridade estrutural e ausência de fugas bem como a inexistência de coberto vegetal abundante.

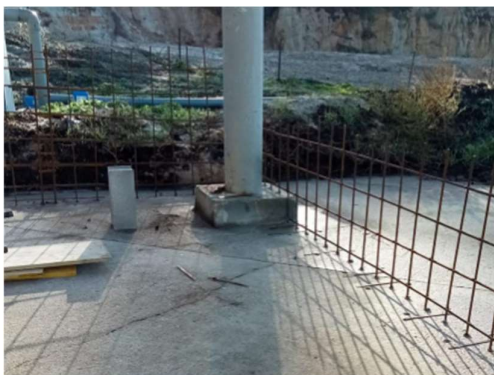
Foto 5 – Construção de murete de contenção

Foi construído um murete de contenção de forma a que os tamisados permaneçam apenas sob a zona coberta.

Foi construído um murete de contenção de forma a que os tamisados permaneçam apenas sob a zona coberta, conforme respondido no ponto anterior.
