# METRO DE LISBOA

## LINHA VERMELHA ENTRE SÃO SEBASTIÃO E ALCÂNTARA

## TOMO IV: VIADUTO

### MEMÓRIA DESCRITIVA – RECONSTRUÇÃO DO EDIFÍCIO RUA DA COSTA, 8-20

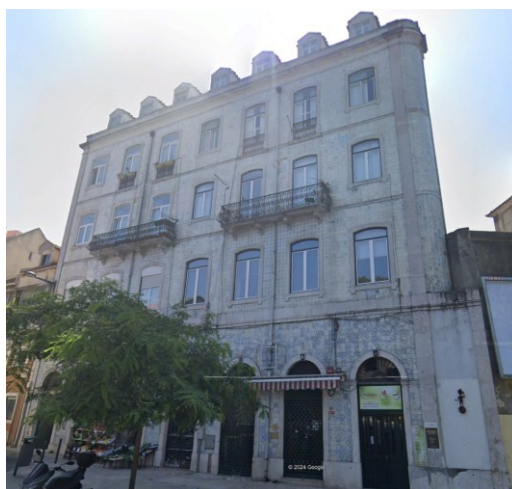
Figura 2 – Edifício na Rua da Costa a reconstruir, interferência N° 388 (Google Earth)

A interferência Nº 388 identifica um edifício existente em alvenaria de pedra, com piso térreo, 3 pisos elevados e 1 piso em cave, o edifício possui arcadas ao nível do piso térreo. Na Figura 2 apresentada mais em baixo apresenta-se uma fotografia do edifício.

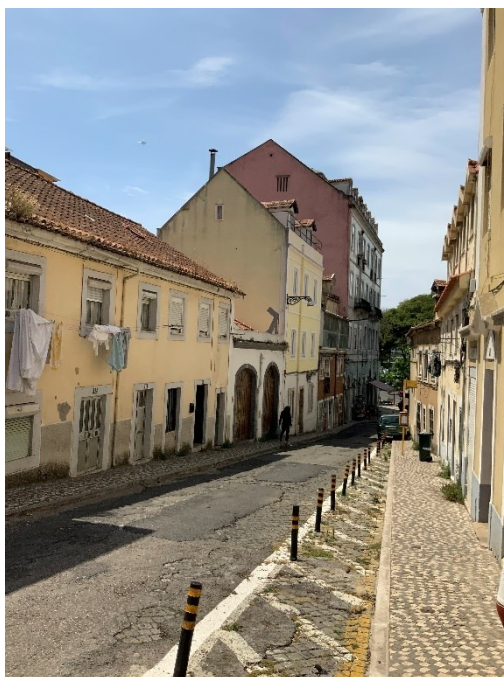
Figura 3 - Edifícios na Rua da Costa com fachadas a reconstruir, interferências N° 389, N° 390 e N° 391

As interferências Nº 389, Nº 390 e Nº 391 correspondem a edifício em alvenaria de pedra com 1 e 2 pisos elevados. Na Figura 3 apresentada em baixo apresenta-se uma fotografia destas interferências.
