# PLANO DE ACESSOS VÉRTICES – Memória Descritiva e Justificativa

Linha CSF Sophia 1/2S - Fundação, a 400 kV

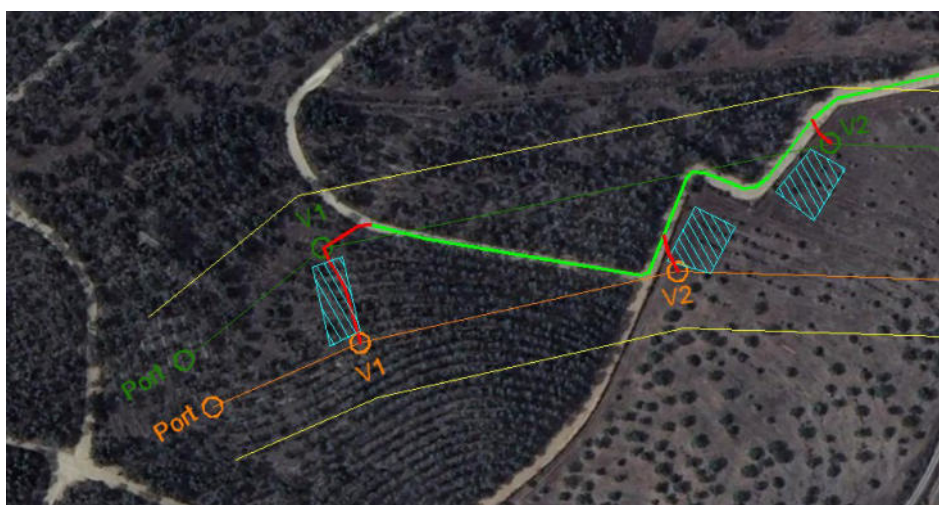
Figura 4.3.1 – Acesso aos vértices V1 e V2

O acesso aos vértices V1 a V7 da linha 1S e 2S inicia-se no cruzamento entre a Rua Visc. Do Alcaide e a Estrada da Mata da Rainha (40° 6'17.96"N; 7°18'54.89"W), desenvolvendo-se por acessos existentes. Os acessos existentes, pavimentado e a manter, encontram-se em bom estado e permitem a passagem de máquinas de grande porte, não havendo a necessidade de adaptação do terreno circundante. Para instalar o vértice na coordenada de projeto e respetivo acesso à área de arborização, existe a necessidade de criar um acesso desde o acesso existente até ao local de implantação.

O acesso a criar para o V1 da Linha 1S, partilhado com o V1 da Linha 2S, e respetiva área de arborização, igualmente partilhada, desenvolve-se a partir do acesso existente, totalmente dentro da faixa de segurança regulamentar das linhas, com um comprimento de cerca de 62 metros dos quais 21 metros servem o V1 da Linha 2S. Verifica-se que a abertura do acesso e a área de arborização implicam uma interferência com prospeção e pesquisa de recursos minerais e o Geoparque Naturtejo.

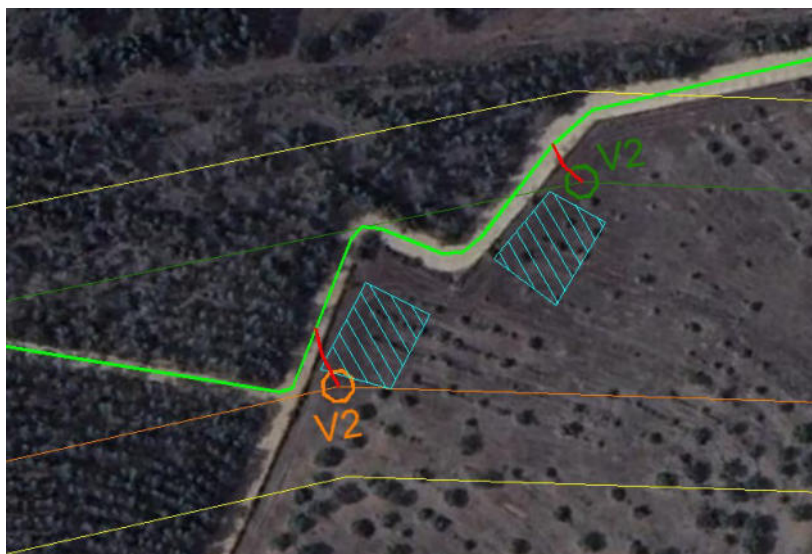
Figura 4.3.2 – Acesso ao vértice V2

O acesso aos vértices V1 a V7 da linha 1S e 2S inicia-se no cruzamento entre a Rua Visc. Do Alcaide e a Estrada da Mata da Rainha (40° 6'17.96"N; 7°18'54.89"W), desenvolvendo-se por acessos existentes. Os acessos existentes, pavimentado e a manter, encontram-se em bom estado e permitem a passagem de máquinas de grande porte, não havendo a necessidade de adaptação do terreno circundante.

Para instalar o vértice na coordenada de projeto e respetivo acesso à área de arborização, existe a necessidade de criar um acesso desde o acesso existente até ao local de implantação.

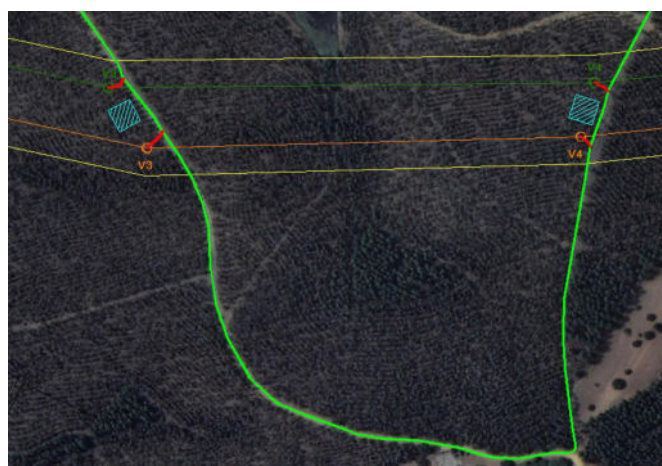
Figura 4.3.3 – Acesso aos vértices V3 e V4

O acesso aos vértices V1 a V7 da linha 1S e 2S inicia-se no cruzamento entre a Rua Visc. Do Alcaide e a Estrada da Mata da Rainha (40° 6'17.96"N; 7°18'54.89"W), desenvolvendo-se por acessos existentes. Os acessos existentes, pavimentado e a manter, encontram-se em bom estado e permitem a passagem de máquinas de grande porte, não havendo a necessidade de adaptação do terreno circundante.

Para instalar o vértice na coordenada de projeto e respetivo acesso à área de arborização, existe a necessidade de criar um acesso desde o acesso existente até ao local de implantação.

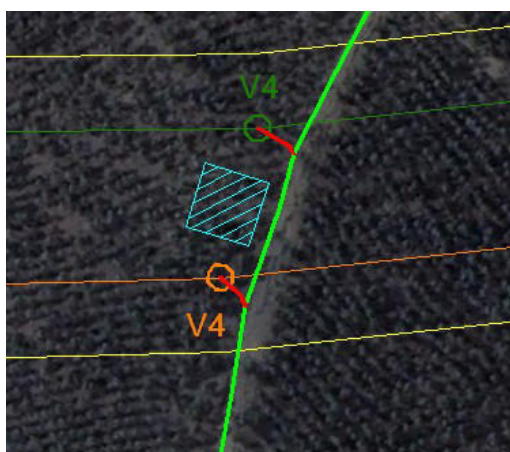
Figura 4.3.4 – Acesso ao vértice V4

O acesso aos vértices V1 a V7 da linha 1S e 2S inicia-se no cruzamento entre a Rua Visc. Do Alcaide e a Estrada da Mata da Rainha (40° 6'17.96"N; 7°18'54.89"W), desenvolvendo-se por acessos existentes. Os acessos existentes, pavimentado e a manter, encontram-se em bom estado e permitem a passagem de máquinas de grande porte, não havendo a necessidade de adaptação do terreno circundante.

Para instalar o vértice na coordenada de projeto e respetivo acesso à área de arborização, existe a necessidade de criar um acesso desde o acesso existente até ao local de implantação.

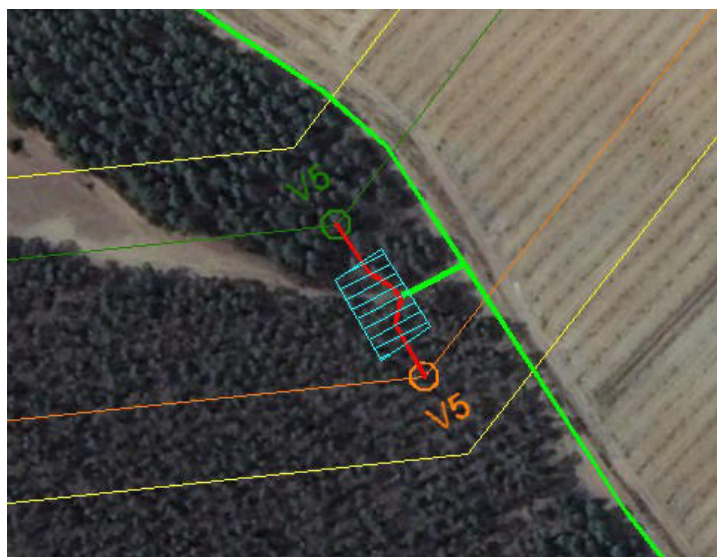
Figura 4.3.5 – Acesso ao vértice V5

O acesso aos vértices V1 a V7 da linha 1S e 2S inicia-se no cruzamento entre a Rua Visc. Do Alcaide e a Estrada da Mata da Rainha (40° 6'17.96"N; 7°18'54.89"W), desenvolvendo-se por acessos existentes. Os acessos existentes, pavimentado e a manter, encontram-se em bom estado e permitem a passagem de máquinas de grande porte, não havendo a necessidade de adaptação do terreno circundante.

Para instalar o vértice na coordenada de projeto e respetivo acesso à área de arborização, existe a necessidade de criar um acesso desde o acesso existente até ao local de implantação.

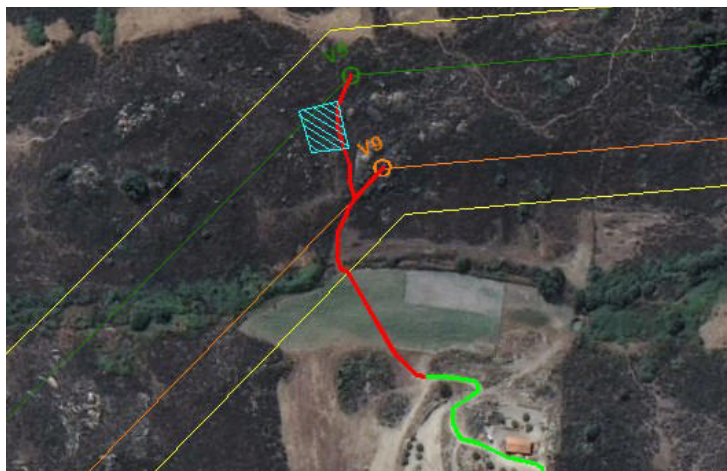
Figura 4.3.9 – Acesso ao vértice V9

Para instalar o vértice na coordenada de projeto e respetivo acesso à área de arborização, existe a necessidade de criar um acesso desde o acesso existente até ao local de implantação.

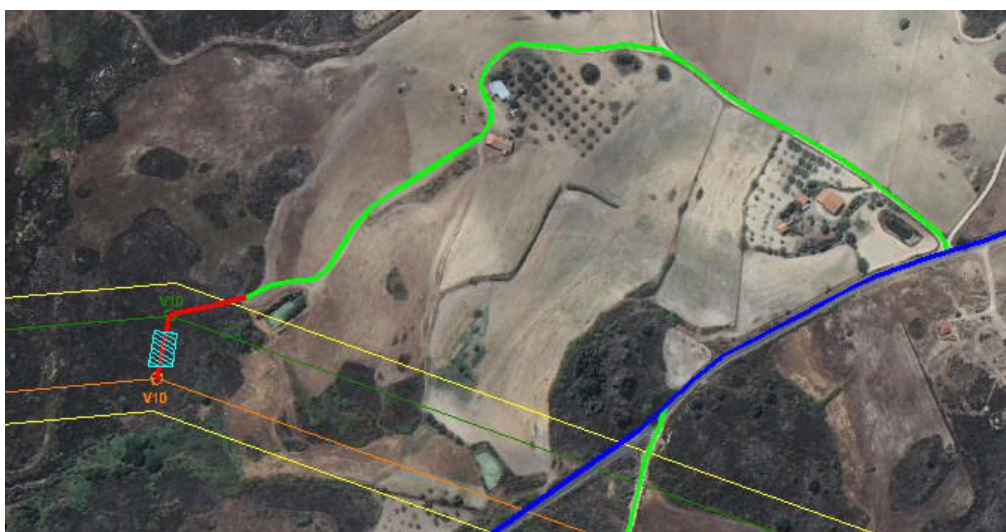
Figura 4.3.10 – Acesso ao vértice V10

Para instalar o vértice na coordenada de projeto e respetivo acesso à área de arborização, existe a necessidade de criar um acesso desde o acesso existente até ao local de implantação.

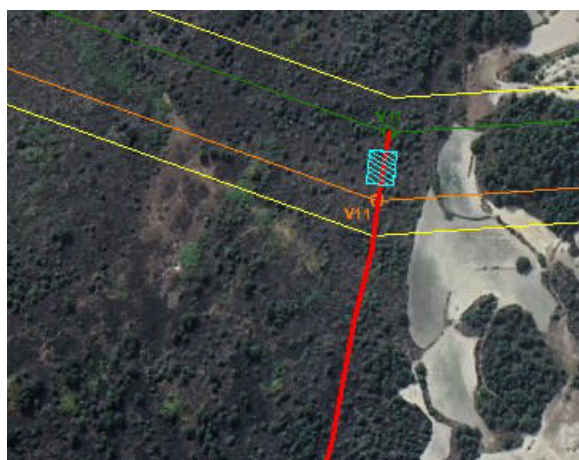
Figura 4.3.11 – Acesso ao vértice V11

Para instalar o vértice na coordenada de projeto e respetivo acesso à área de arborização, existe a necessidade de criar um acesso desde o acesso existente até ao local de implantação.

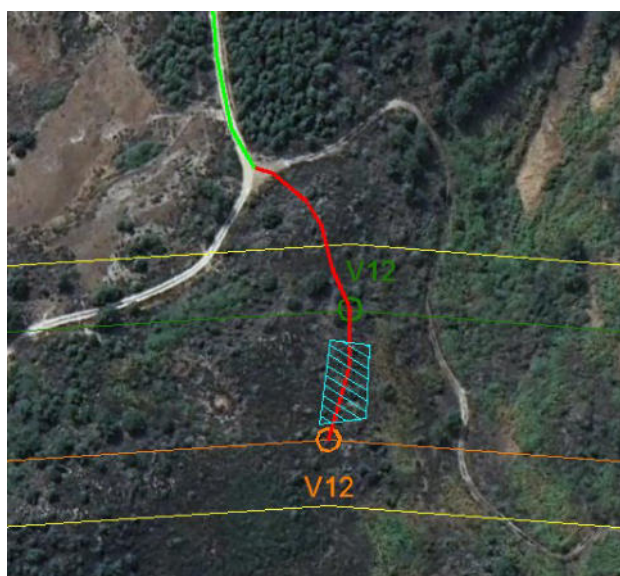
Figura 4.3.12 – Acesso ao vértice V12

Para instalar o vértice na coordenada de projeto e respetivo acesso à área de arborização, existe a necessidade de criar um acesso desde o acesso existente até ao local de implantação.

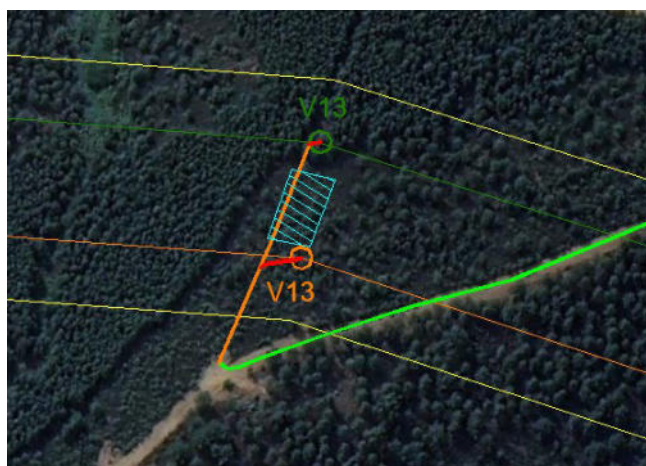
Figura 4.3.13 – Acesso ao vértice V13

O acesso a melhorar será intervencionado de forma a garantir a passagem da maquinaria necessária para a instalação do vértice.

Para instalar o vértice na coordenada de projeto e respetivo acesso à área de arborização, existe a necessidade de criar um acesso desde o acesso existente até ao local de implantação.

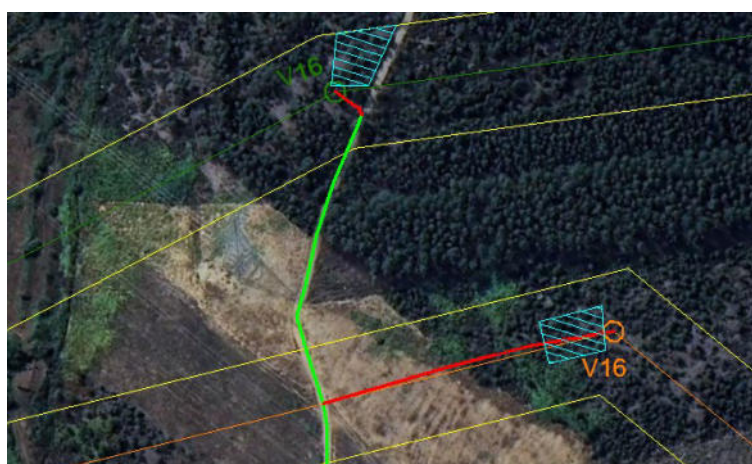
Figura 4.3.16 – Acesso ao vértice V16

Para instalar o vértice na coordenada de projeto e respetivo acesso à área de arborização, existe a necessidade de criar um acesso desde o acesso existente até ao local de implantação.

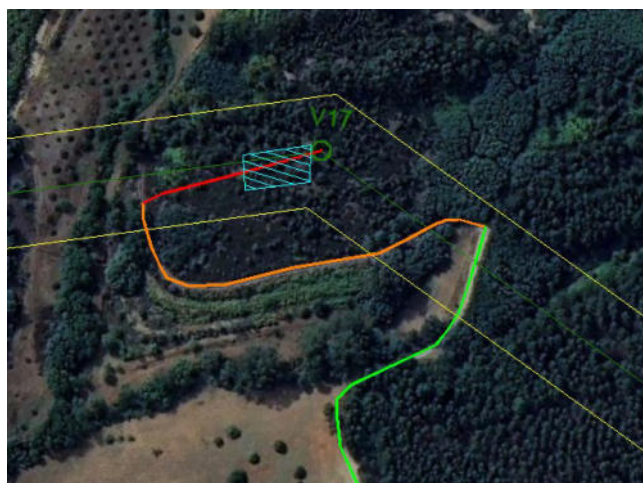
O acesso ao vértice V15 ao V19 da linha 1S e 2S, inicia-se na Estrada Rossio do Magalão (40° 8'6.94"N; 7°23'29.00"W), desenvolvendo-se por acessos existentes a melhorar. Os acessos existentes, pavimentado e a manter, encontram-se em bom estado e permitem a passagem de máquinas de grande porte, não havendo a necessidade de adaptação do terreno circundante. O acesso a melhorar será intervencionado de forma a garantir a passagem da maquinaria necessária para a instalação do vértice. Para instalar o vértice na coordenada de projeto e respetivo acesso à área de arborização, existe a necessidade de criar um acesso desde o acesso existente até ao local de implantação.

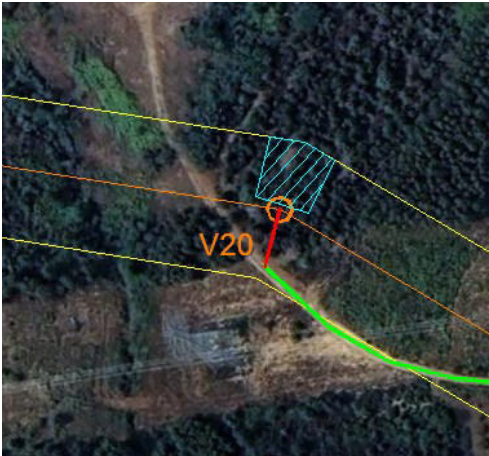
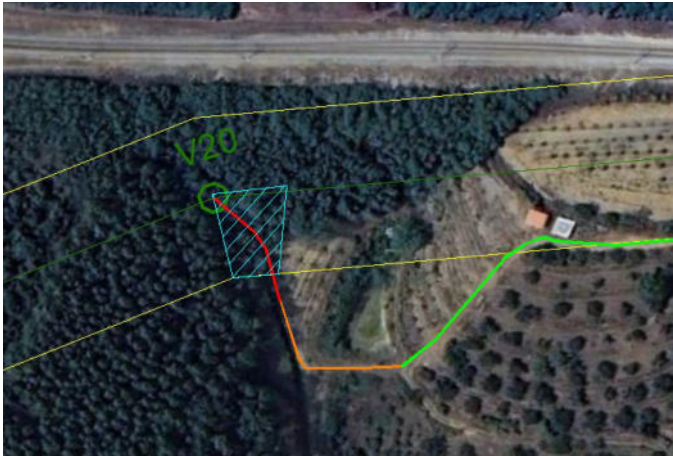
Para instalar o vértice na coordenada de projeto e respetivo acesso à área de arborização, existe a necessidade de criar um acesso desde o acesso existente até ao local de implantação.

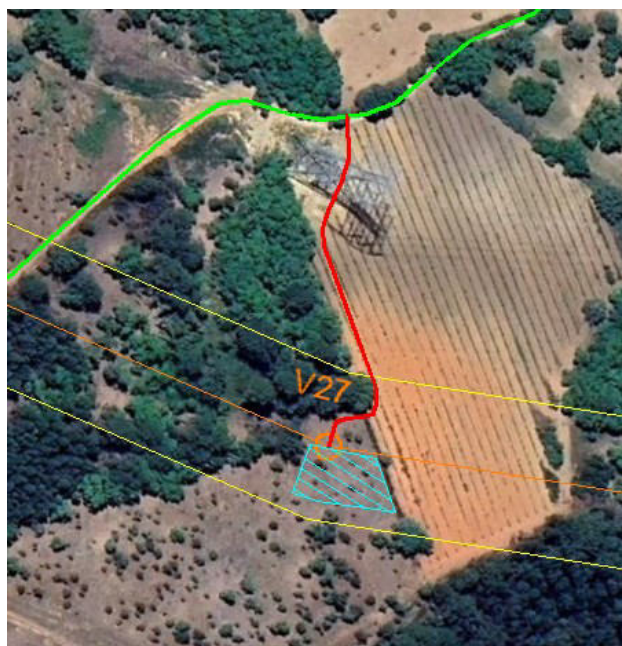
Figura 4.3.36 – Acesso ao vértice V27 da linha 1S

Para instalar o vértice na coordenada de projeto e respetivo acesso à área de arborização, existe a necessidade de criar um acesso desde o acesso existente até ao local de implantação.

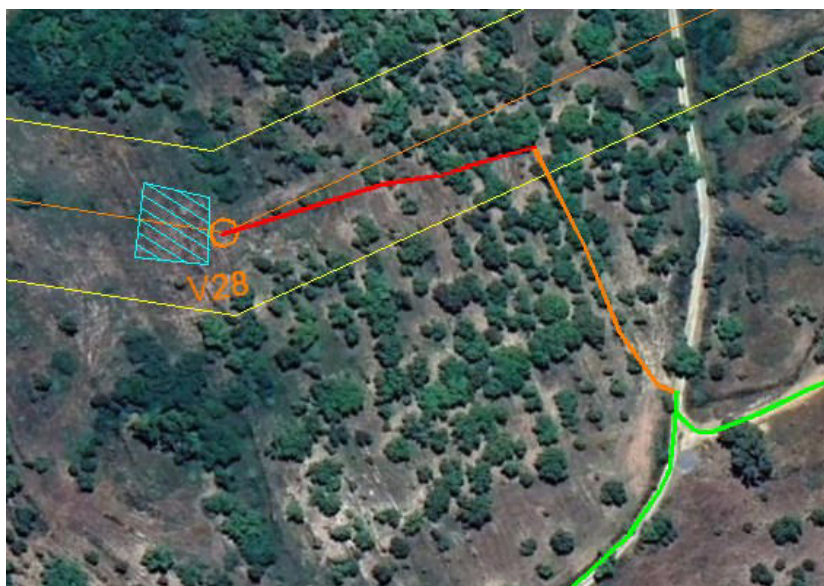
Figura 4.3.37 – Acesso ao vértice V28 da linha 1S

Para instalar o vértice na coordenada de projeto e respetivo acesso à área de arborização, existe a necessidade de criar um acesso desde o acesso existente até ao local de implantação.

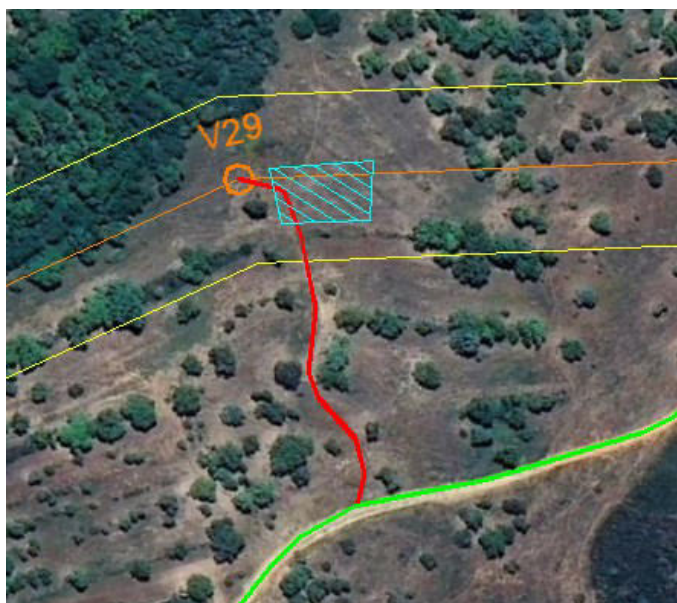
Figura 4.3.38 – Acesso ao vértice V29 da linha 1S

Para instalar o vértice na coordenada de projeto e respetivo acesso à área de arborização, existe a necessidade de criar um acesso desde o acesso existente até ao local de implantação.

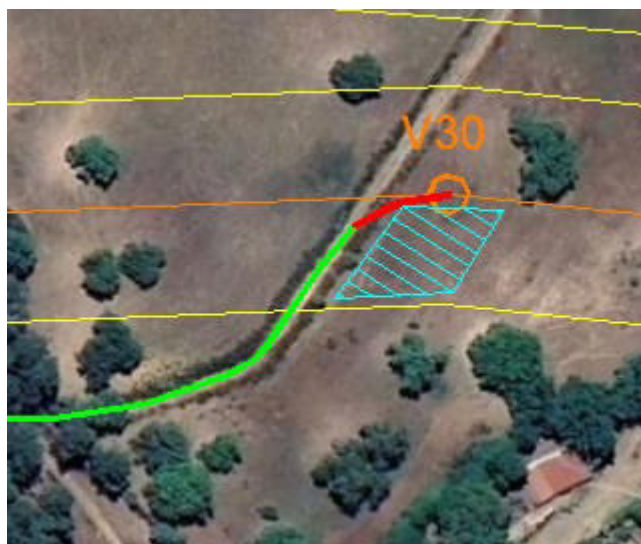
Figura 4.3.39 – Acesso ao vértice V30 da linha 1S

Para instalar o vértice na coordenada de projeto e respetivo acesso à área de arborização, existe a necessidade de criar um acesso desde o acesso existente até ao local de implantação.

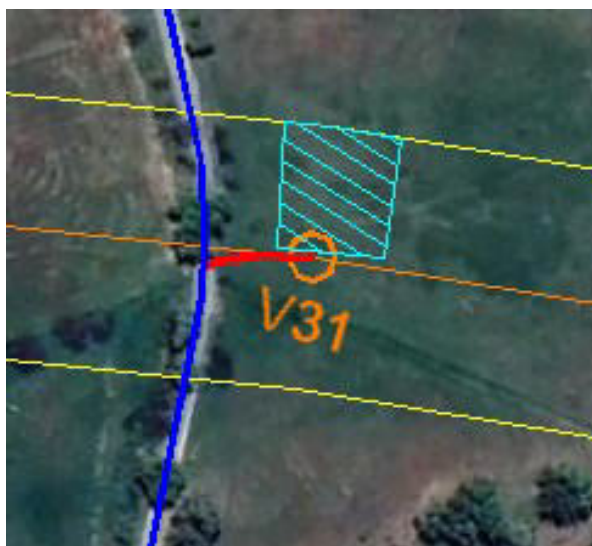
Figura 4.3.40 – Acesso ao vértice V31 da linha 1S

Para instalar o vértice na coordenada de projeto e respetivo acesso à área de arborização, existe a necessidade de criar um acesso desde o acesso existente até ao local de implantação.

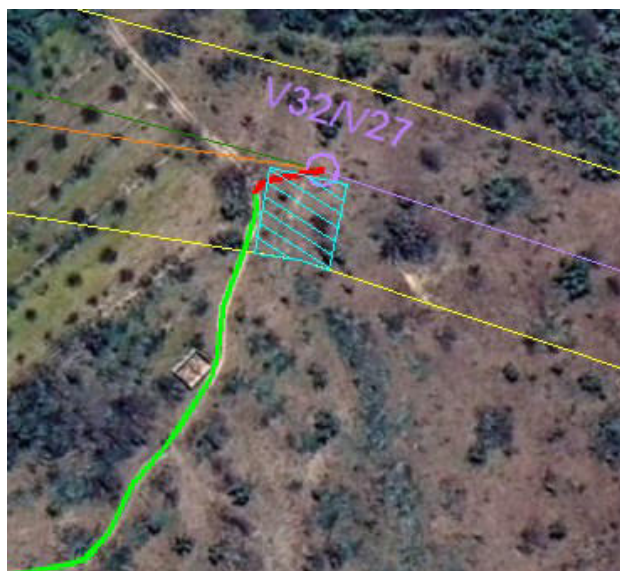
Figura 4.3.41 – Acesso ao vértice V32/V27

Para instalar o vértice na coordenada de projeto e respetivo acesso à área de arborização, existe a necessidade de criar um acesso desde o acesso existente até ao local de implantação.

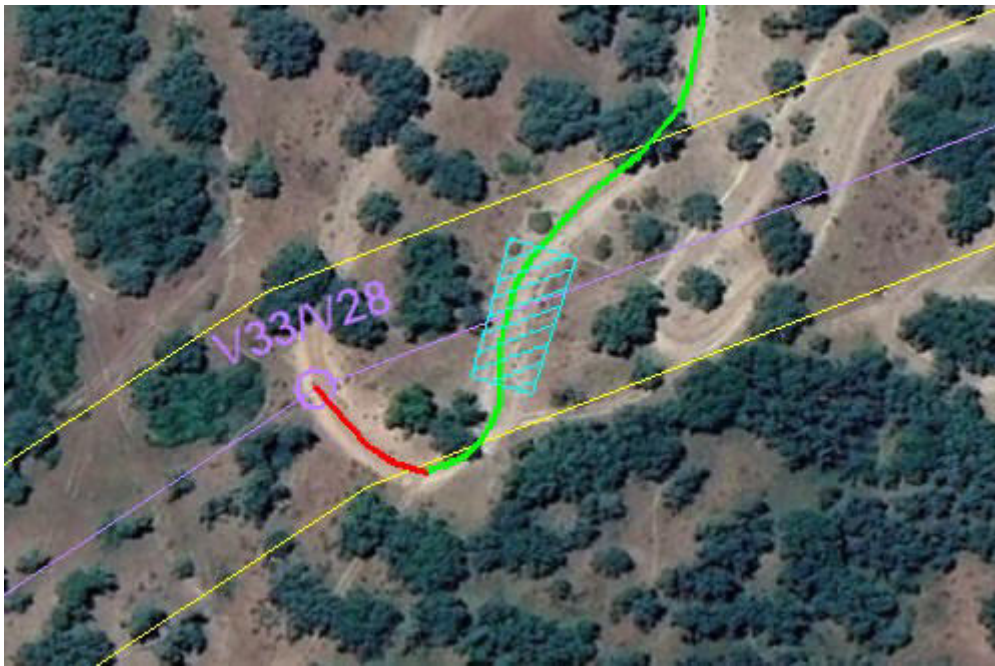
Figura 4.3.42 – Acesso ao vértice V33/V28

Para instalar o vértice na coordenada de projeto e respetivo acesso à área de arborização, existe a necessidade de criar um acesso desde o acesso existente até ao local de implantação.

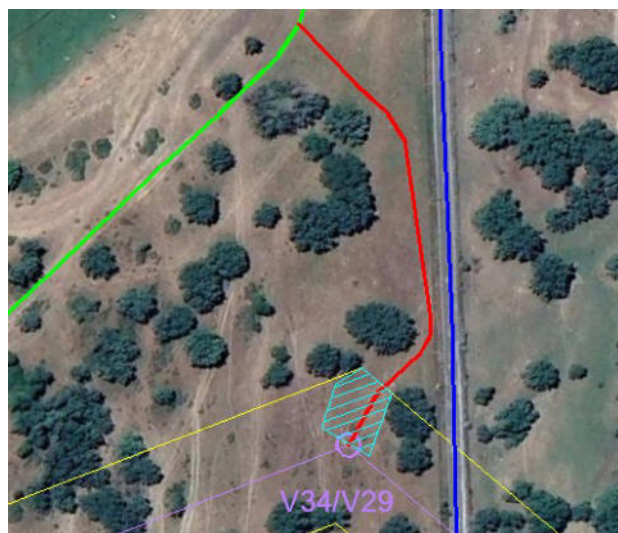
Figura 4.3.43 – Acesso ao vértice V34/V29

Para instalar o vértice na coordenada de projeto e respetivo acesso à área de arborização, existe a necessidade de criar um acesso desde o acesso existente até ao local de implantação.
