Ficha de Ocorrência de interesse Patrimonial

Projeto:	EIA da Unidade Industrial de Conversão de Lítio – Aurora Lithium
-----------------	------------------------------------------------------------------

Designação:	Santas	Nº. Inventário:	13
--------------------	--------	------------------------	-----------

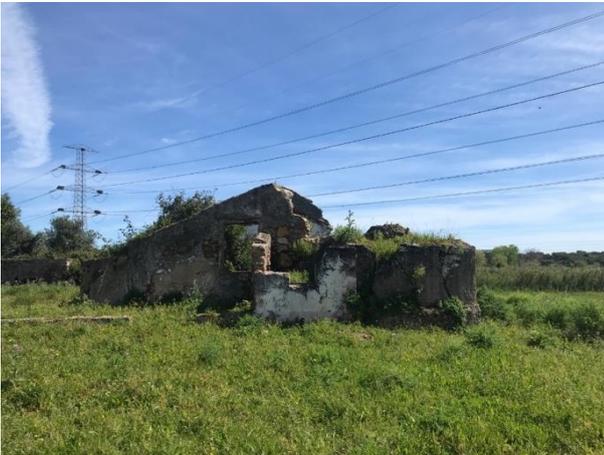
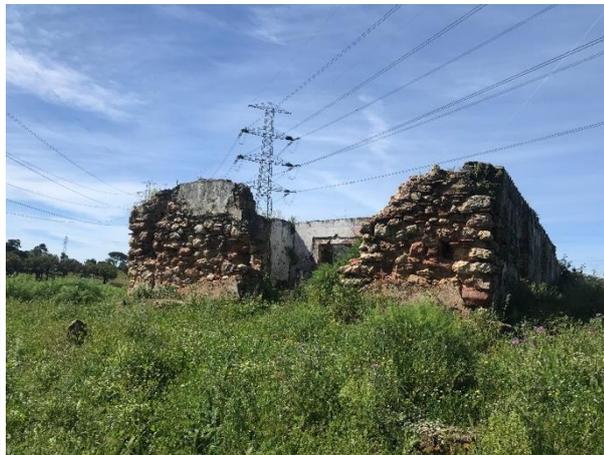
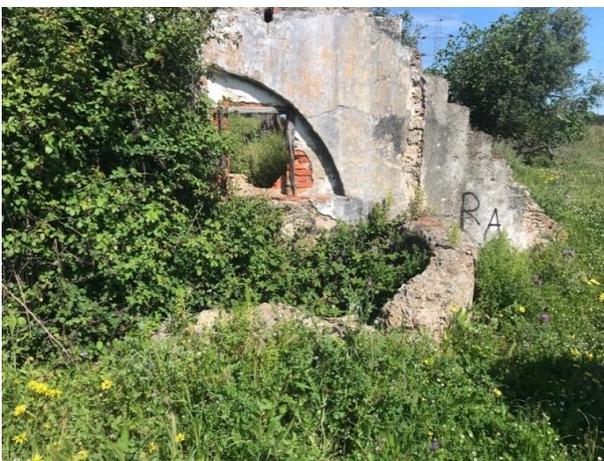
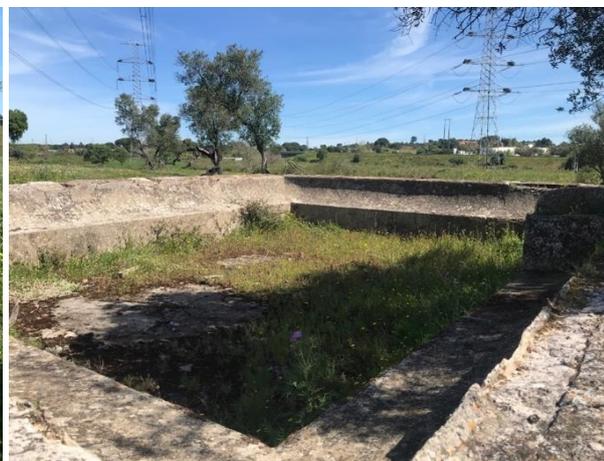
Elementos Fotográficos

Descrição: Conjunto de ruínas pertencentes a um edifício habitacional e dependências anexas, com cerca de 50m2 de área, orientação SO-NE. Os paramentos apresentam-se executados em alvenaria mista, com base na utilização de blocos pétreos, em suporte calcário, de diversos calibres a par de tijolo maciço, com aglutinante de argamassa de cal. Apresenta a norte uma estrutura hidráulica de tipo tanque, com cerca de 45m2, executado em alvenaria de tijolo maciço. Apresenta-se rebocado tanto no interior como exterior a cimento de tipo portland. O tanque relaciona-se com uma outra estrutura, de planta ortogonal, que se desenvolve de sentido NO-SE Após 18m, uma inflexão de sentido SO-NE, por cerca de mais 10m, acabando em contraforte. Estes dois paramentos, são executados também em alvenaria de tijolo maciço e aglutinante em cimento de tipo portland, com cerca de 2m de altura, e executado em arcaria de volta perfeita. O paramento de sentido SO-NE, adossa directamente a um poço circular, localizado ao nível inferior, com cerca de 1,5m de diâmetro. Poderá corresponder a um pequeno canal para alimentação ao tanque.

Fiabilidade de Observação:	Boa	x	Razoável	Insuficiente	
Valor Patrimonial:	Elevado		Moderado	Reduzido	x
Estado de Conservação	Bom		Regular	Mau	x

Específicas		Gerais	x
		Atendendo à proximidade face aos elementos de projeto, deverá ser garantida a sua vedação e sinalização
