# INFORME ENSAYO Nº: 25282/4

DENOMINACIÓN: Obra: LC.046.25 ORDEN DE COMPRA Nº: 3100200008  
Situación: No lo aporta el cliente

TIPO DE MUESTRA: 1 muestra de roca.

## COMPRESIÓN SIMPLE UNIAXIAL (ASTM D 7012-14. Método C)

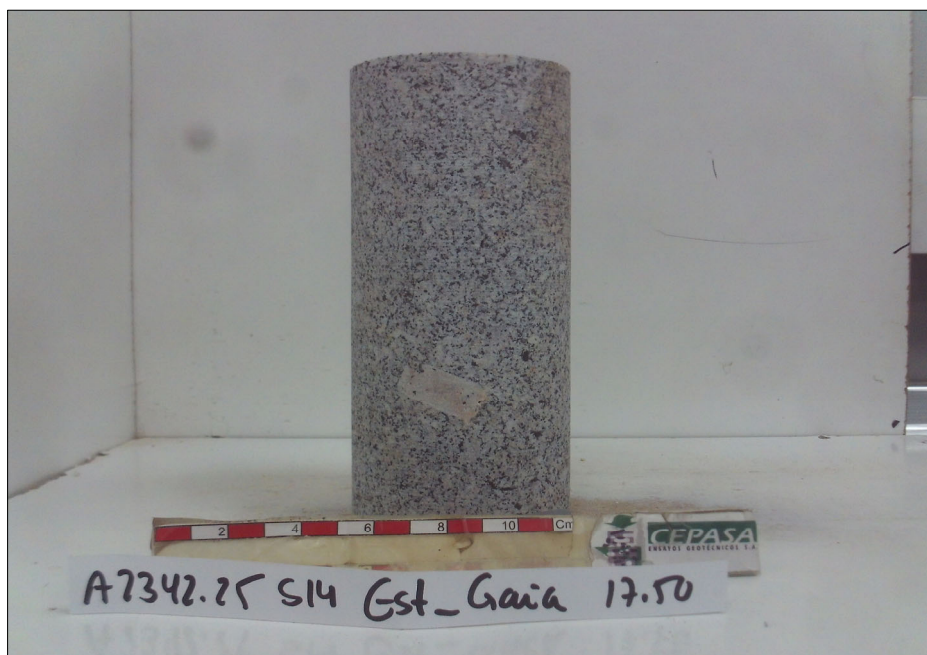
Foto antes del ensayo

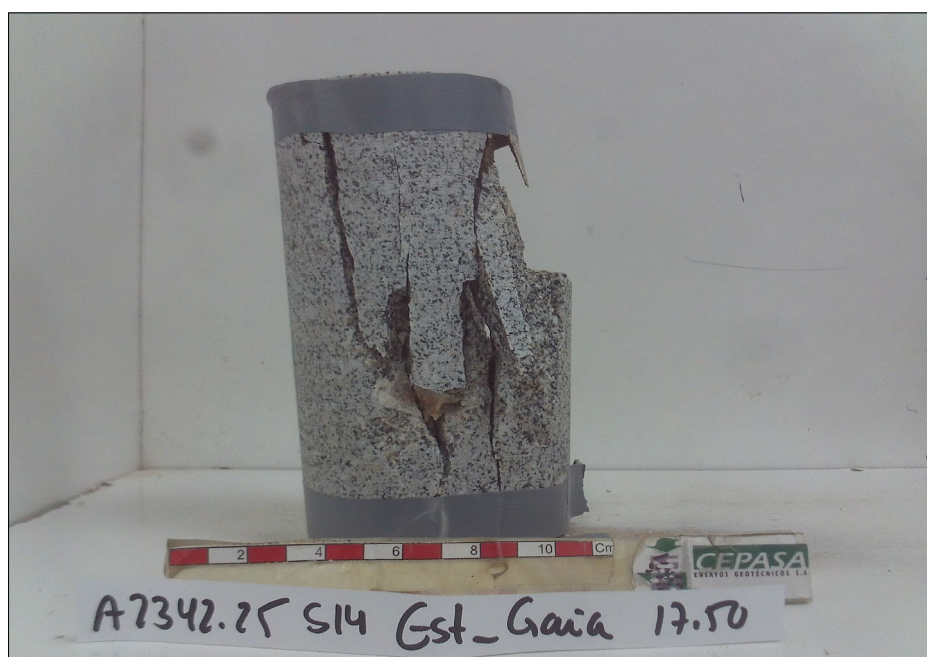
Foto rotura después del ensayo

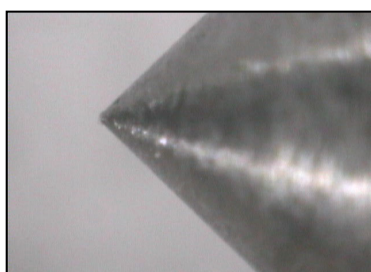
Ensayo 2 antes del desgaste

El ensayo de Abrasividad Cerchar se lleva a cabo con un taladro de acero que termina en un cono de ángulo en el vértice de 90°, sometida a un empuje de 7 kg. La muestra se desplaza bajo la punta del taladro 1 cm.

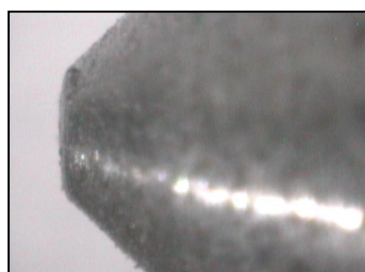
Ensayo 2 después del desgaste

Para determinar la abrasividad se mide el diámetro del plano de desgaste que sufre la punta del taladro producido por el rozamiento. Para medir el plano de desgaste se utiliza un instrumento óptico de aumento suficiente.
