## RELATÓRIO

Obra: Linha de Alta Velocidade, Lote A – Projeto de Execução

Ref. da Amostra: S20 T-SL4 (12.41-12.66m)

| <b>PEDRA NATURAL</b><br><br>Determinação da resistência à compressão e do módulo de elasticidade de provetes de rocha intactos<br><br>Norma de Ref: ASTM D7012-23 (Método D) | Boletim n.º: RMPN.1757.001.26 Data: 08/01/2026<br>Data de ensaio<br>Inicial: 30/12/2025 Final: 30/12/2025<br>Pág. 1/2 |

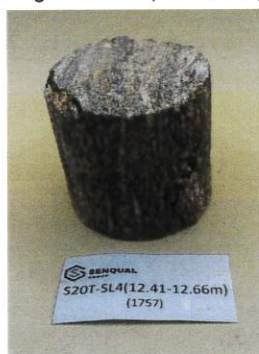
## Registo fotográfico dos provetes após ensaio

## Descrição da aparência do provete após ensaio

Compressão simples, rotura conforme.

A carote apresentava-se muito irregular e com elevada desagregação superficial.
