Relatório nº: 253913

Obra: Linha de Alta Velocidade - Lote A - Projeto de Execução

Identificação da amostra: S37 T-SL4 (6,7-7,7m)

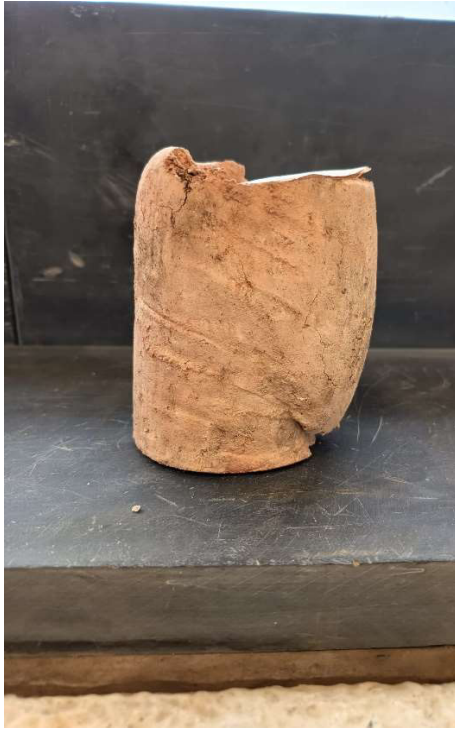
Provete 1

**Fotografias dos provetes após o corte:**
