Navarra  
Extrusão de Alumínio

Acidente 7 - Rotura de uma bilha de ácido nítrico 60%,  
durante transporte por empilhador

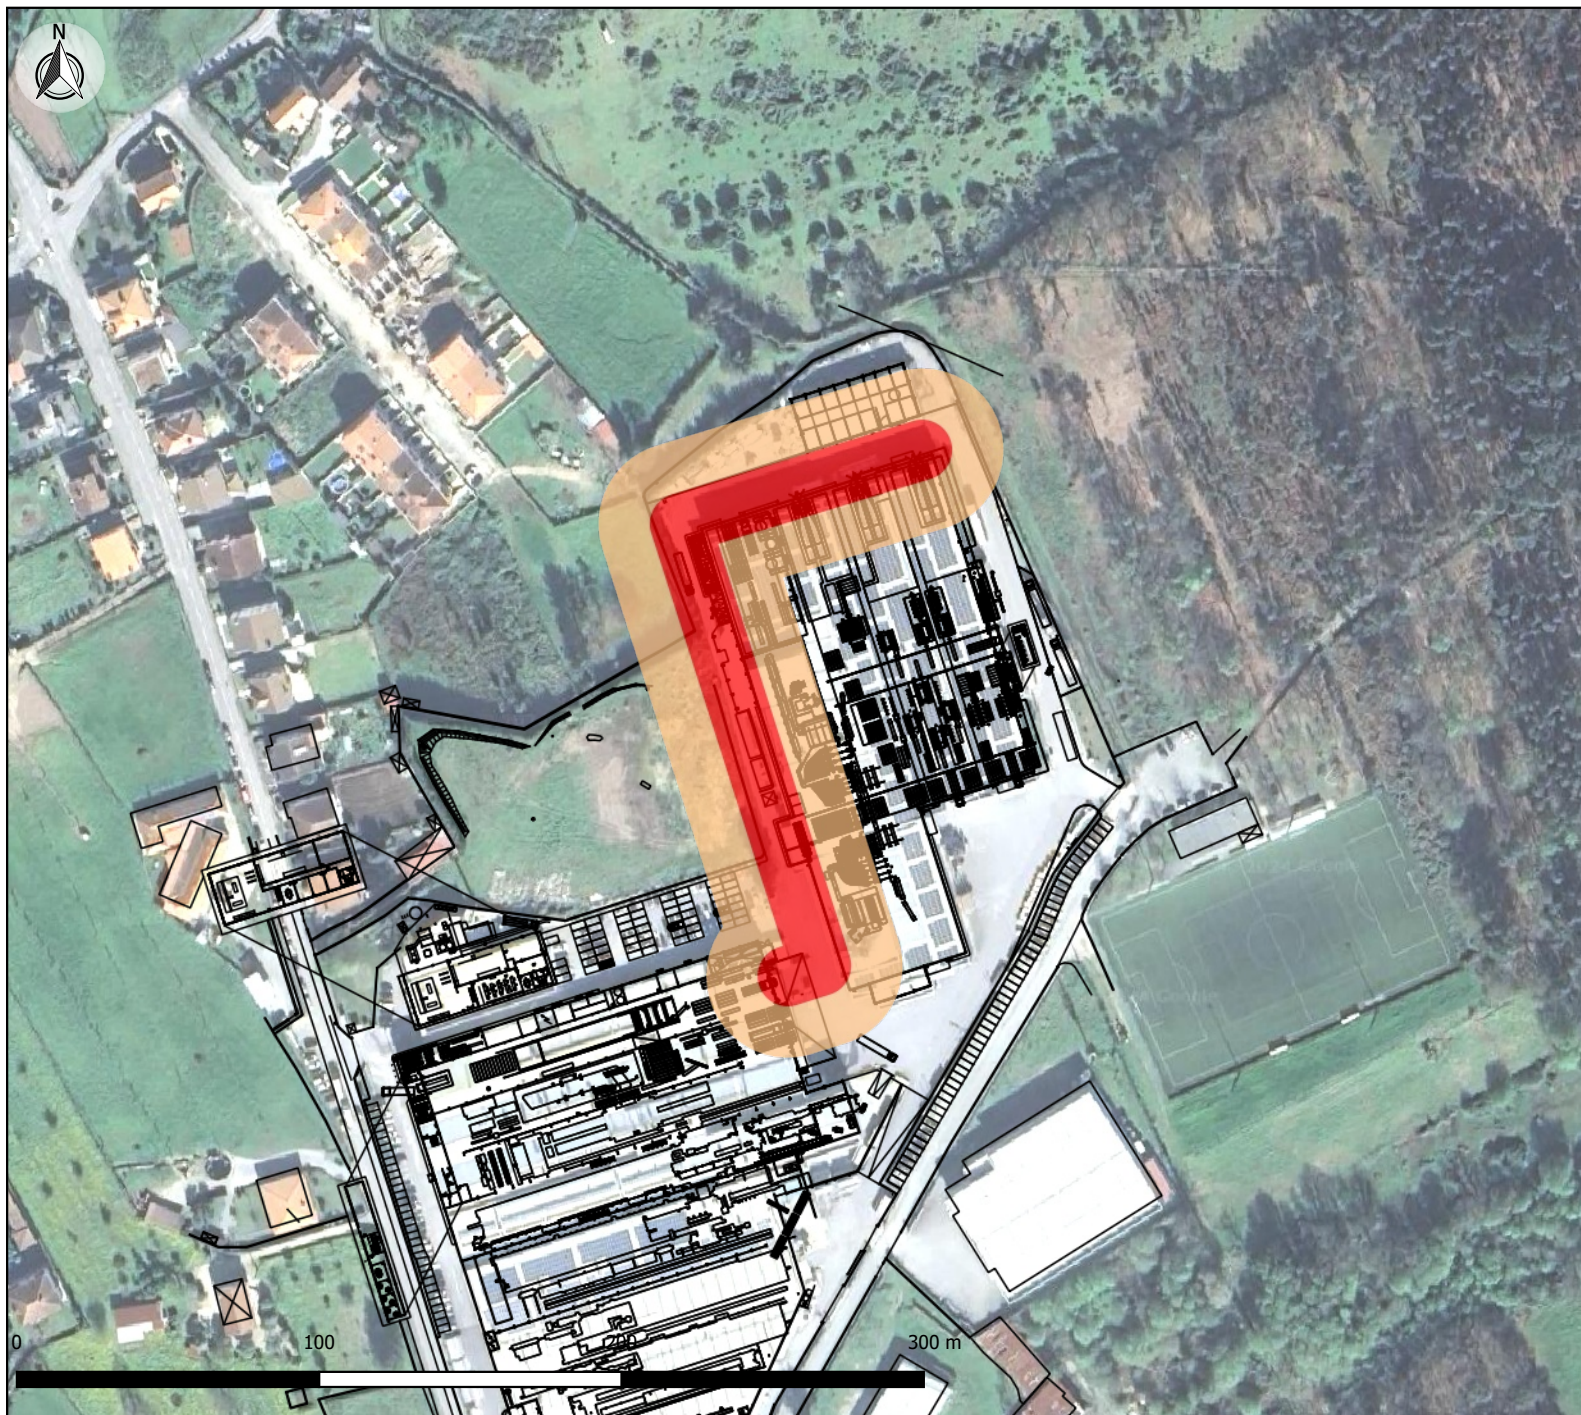
| ■ AEGL-3 | 10 m |
| ■ AEGL-2 | 27 m |

Clima: 1.1/D

Cenário: Toxicidade
