## RELATÓRIO

Obra: Linha de Alta Velocidade, Lote A - Projeto de Execução

Ref. da Amostra: S51 P69.1 (12.2-12.7m)

| <b>PEDRA NATURAL</b><br><br>Determinação da resistência à compressão e do módulo de elasticidade de provetes de rocha intactos<br><br>Norma de Ref: ASTM D7012-23 (Método D) | Boletim n.º: RMPN.1757.009.26      Data: 09/01/2026<br>Data de ensaio<br>Inicial: 09/01/2026      Final: 09/01/2026<br>Pág. 1/2 |

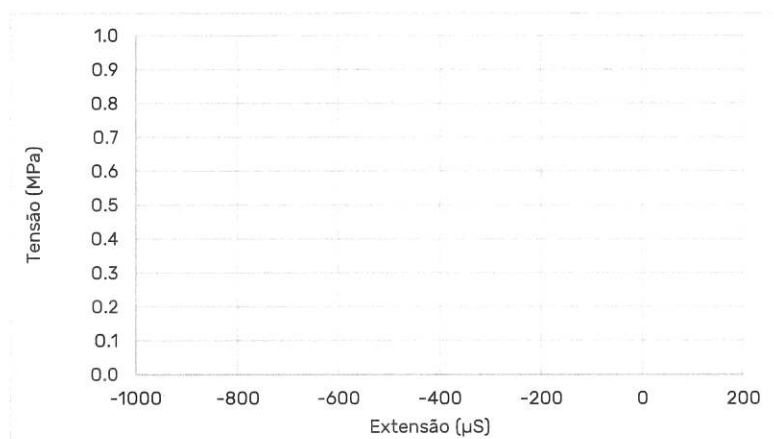
## Curva Tensão - Extensão

Não foi possível a instalação dos sensores para avaliação do módulo de deformabilidade e do coeficiente de Poisson. Foi realizada a avaliação da compressão simples.

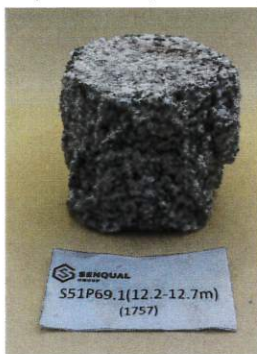
## Registro fotográfico dos provetes após ensaio

## Descrição da aparência do provete após ensaio

Compressão simples, rotura conforme.

A carote apresentava-se muito irregular e com elevada desagregação superficial.
