# SONDAGEM

**ENTIDADE:** GOP - Gestão de Obras Públicas da C. M. Porto, EM

**OBRA:** Terminal Intermodal de Campanhã - PORTO

**PROCESSO:** 20017

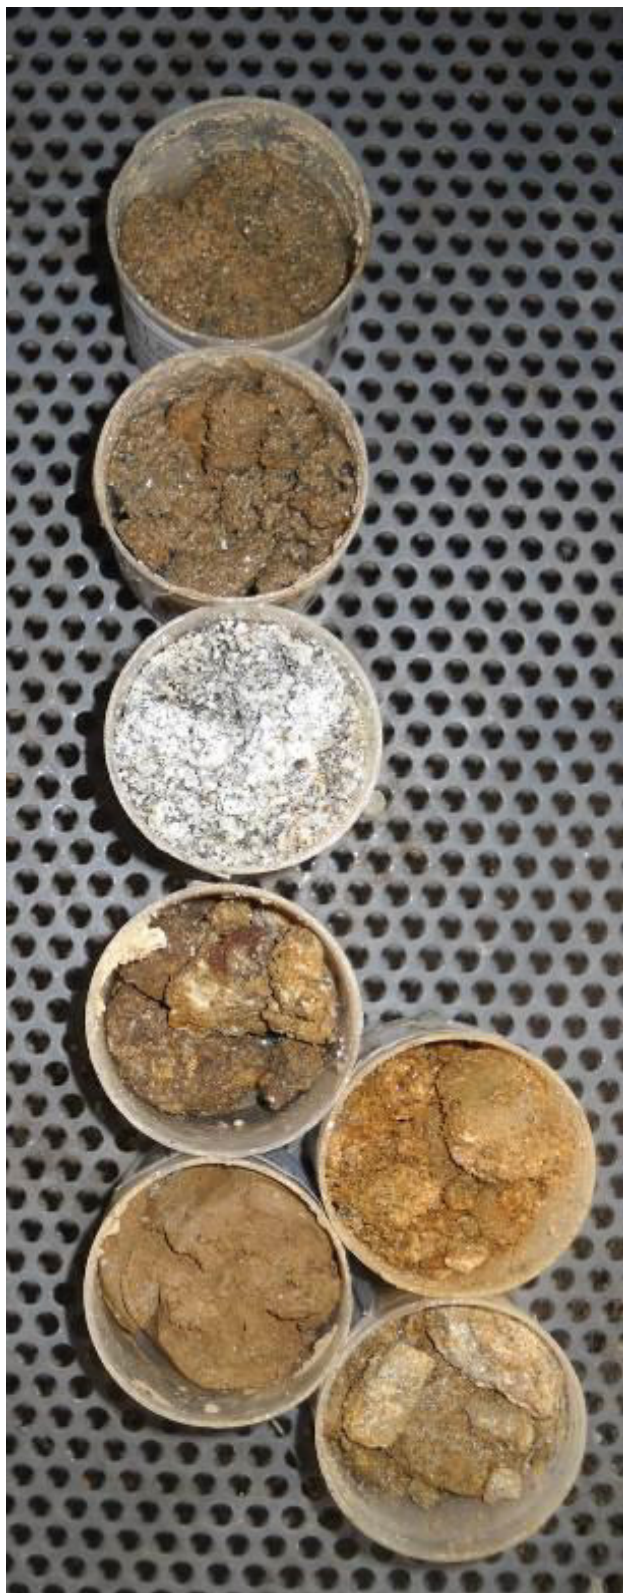
## SONDAGEM S2A

**Fim da Sondagem: 10.00 m**
**OBSERVAÇÕES:** Sondagem realizada com inclinação de 45° para N270°.

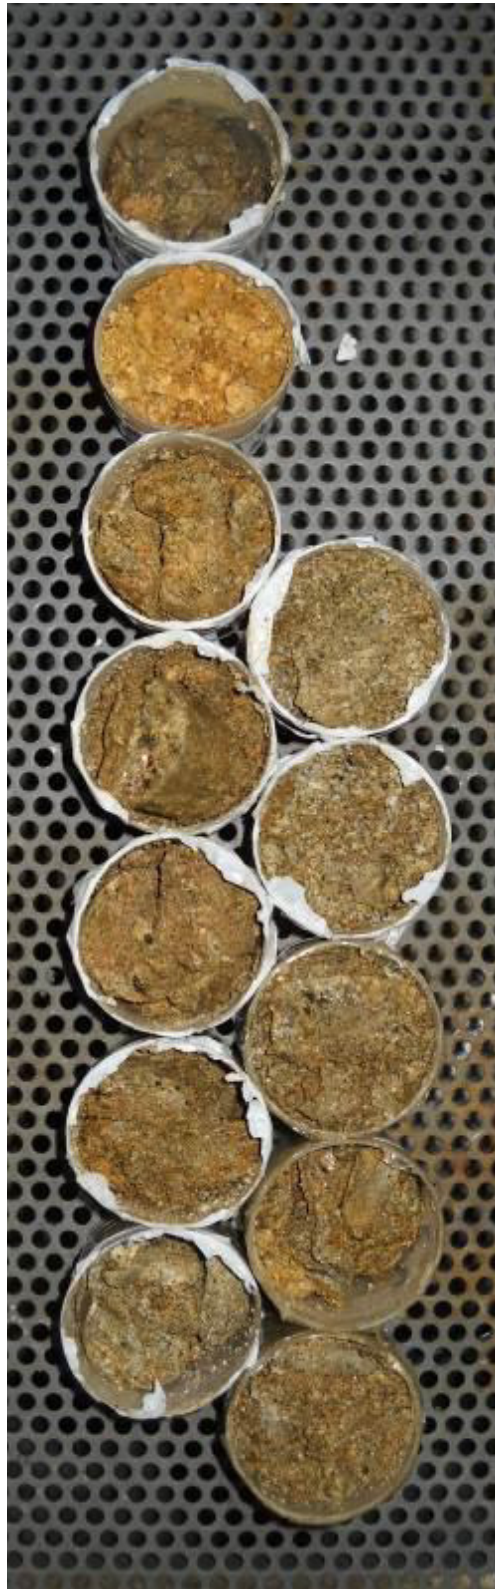
## SONDAGEM S3

COMPLEXO XISTO-GRAUVÁQUICO  
Xistos micáceos decompostos,  
manifestando-se através de areias silto-  
argilosas, micáceas, de tons  
acastanhados, muito compactas.

**Fim da Sondagem: 16.80 m**
**OBSERVAÇÕES:** Sondagem com tubo piezométrico instalado.

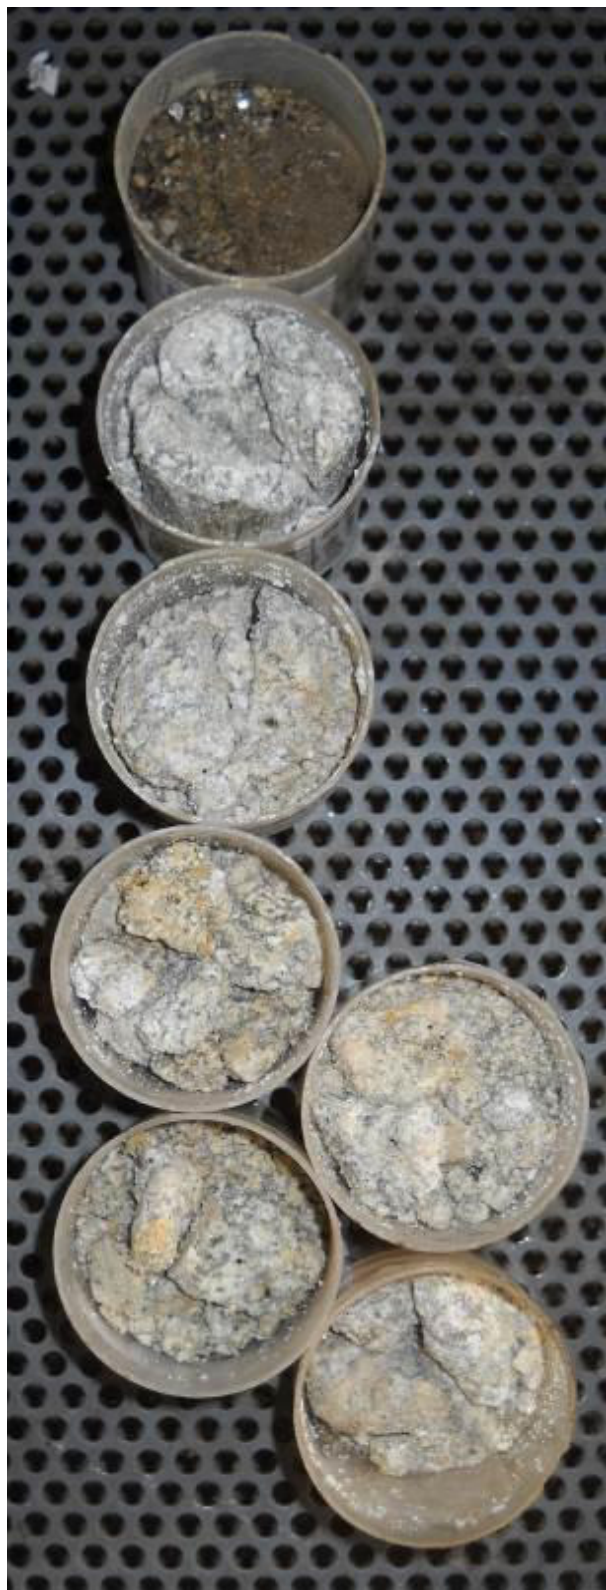
## SONDAGEM S4A

**Fim da Sondagem: 10.00 m**
**OBSERVAÇÕES:** Sondagem realizada com inclinação de 45° para N270°.
