**LINHA FERROVIÁRIA DE ALTA VELOCIDADE ENTRE PORTO E  
LISBOA - FASE 1**

**TROÇO PORTO (CAMPANHÃ) / OIÃ**

**RELATÓRIO FINAL**

**Anexo 5.2 – Plano de Salvaguarda**

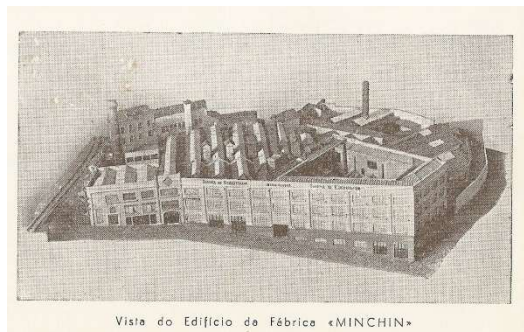
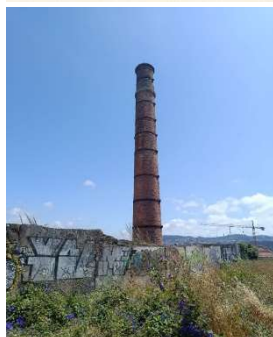
Vista do Edifício da Fábrica «MINCHIN»

Fundada nos finais do século XIX por John Michin, esta fábrica produzia louça esmaltada. O sucesso da fábrica levou a sua transferência (em 1933) para um novo edifício. O edifício foi comprado pela metalúrgica Duarte Ferreira & Filhos. Encerrou a produção na década de 80 do século passado, tendo sido demolida em 2011, persistindo a sua chaminé.

Da antiga fábrica somente resta a chaminé, pelo que a área de intervenção dos trabalhos a realizar não deverá ultrapassar os 30 m<sup>2</sup>, não obstante que pela altura da mesma, dever-se-á considerar um volume de 330 m<sup>3</sup>.

- Registo fotográfico exaustivo. Ortofotografia do local e fotogrametria completa da chaminé existente
- Descrição completa da arquitetura, técnicas e materiais de construção.
- Deverá ser considerado o registo com auxílio de drone.
- Identificação de patologias no edifício.
- Monitorização do Edificado com recurso a Miras, medição de Temperatura e Humidade e implementação de Marcadores de Progresso.

Durante a fase de instalação do estaleiro e na fase de obra, deverá ser considerada a instalação de vedação em torno da chaminé existente para salvaguarda da sua integridade, e deverá ser efetuado o acompanhamento do estado estrutural da mesma.

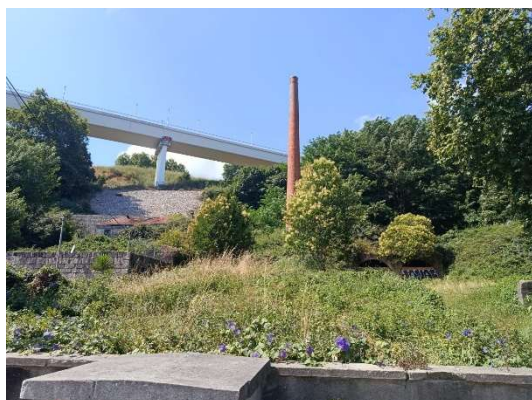
A antiga fábrica de Massarelos foi fundada em 1766 e produziu unidades de louça em faiança, numa primeira fase com decorações mais simples a azul, verde e amarelo, e posteriormente acrescentando decorações monocromáticas azuis e violáceos às suas peças. Na fase mais consolidada desta unidade fabril, que ocorre entre 1855 a 1895, inicia-se a produção de azulejos e louça sanitária. Em 1920, um incêndio destrói esta fábrica de louça. Tal como no caso da OP 06, deste conjunto industrial só há evidências da chaminé e dos antigos fornos.

Da antiga fábrica, e ao longo da área de intervenção do projeto, somente resta a chaminé, pelo que a área para a realização dos trabalhos patrimoniais associados a este sítio não deverá ultrapassar os 25 m<sup>2</sup>, não obstante que pela altura da mesma, dever-se-á considerar um volume associado de cerca de 250 m<sup>3</sup>.

- Registo fotográfico exaustivo. Ortofotografia do local e fotogrametria completa da chaminé existente.
- Desenho de planta (à escala 1:500 e com amostragens do aparelho construtivo à escala 1:20).
- Descrição completa da arquitetura, técnicas e materiais de construção.
- Deverá ser considerado o registo com auxílio de drone.
- Identificação de patologias no edifício.
- Monitorização do Edificado com recurso a Miras, medição de Temperatura e Humidade e implementação de Marcadores de Progresso.

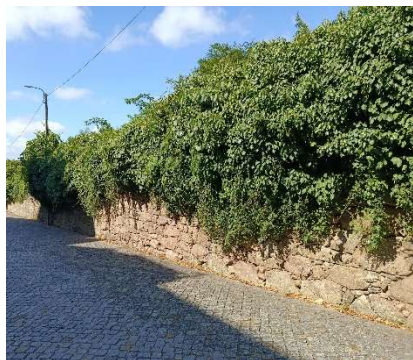
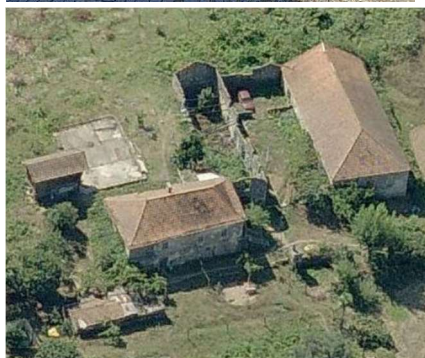
A ocorrência patrimonial 33 corresponde a uma quinta urbana, do período Moderno/Contemporâneo, situada na Travessa de Azevedo Magalhães, integrada no Vale de Quebrantões. Da quinta fazem parte edifícios de pedra, entre os quais se destacam duas casas, uma eira e um espigueiro.

A principal ameaça é sua falta de manutenção que leva a progressivo aumento da suscetibilidade às intempéries.

- Limpeza geral do edificado.
- Registo fotográfico exaustivo.
- Desenho de alçado e planta, (à escala 1:500 e com amostragens do aparelho construtivo à escala 1:20).
- Descrição completa da arquitetura, técnicas e materiais de construção.
- Elaboração de relatório final específico.
- Identificação de patologias no edifício.
- Monitorização do Edificado com recurso a Miras, medição de Temperatura e Humidade e implementação de Marcadores de Progresso.

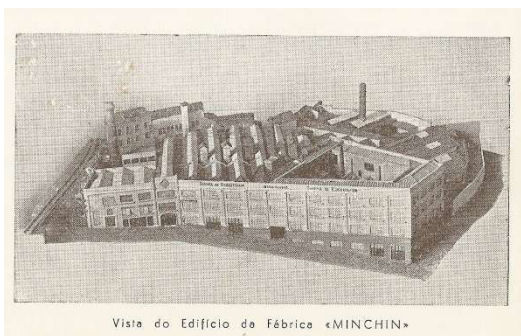
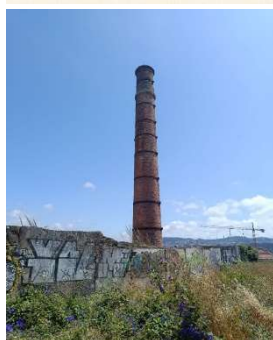
Fundada nos finais do século XIX por John Michin, esta fábrica produzia louça esmaltada. O sucesso da fábrica levou a sua transferência (em 1933) para um novo edifício. O edifício foi comprado pela metalúrgica Duarte Ferreira & Filhos. Encerrou a produção na década de 80 do século passado, tendo sido demolida em 2011, persistindo a sua chaminé.

Da antiga fábrica somente resta a chaminé, pelo que a área de intervenção dos trabalhos a realizar não deverá ultrapassar os 30 m<sup>2</sup>, não obstante que pela altura da mesma, dever-se-á considerar um volume de 330 m<sup>3</sup>.

- Deverá ser considerada a instalação de vedação em torno da chaminé existente para salvaguarda da sua integridade, e deverá ser efetuado o acompanhamento do estado estrutural da mesma.

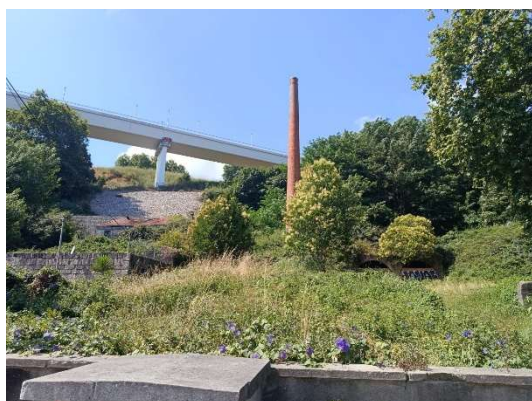
A antiga fábrica de Massarelos foi fundada em 1766 e produziu unidades de louça em faiança, numa primeira fase com decorações mais simples a azul, verde e amarelo, e posteriormente acrescentando decorações monocromáticas azuis e violáceos às suas peças. Na fase mais consolidada desta unidade fabril, que ocorre entre 1855 a 1895, inicia-se a produção de azulejos e louça sanitária. Em 1920, um incêndio destrói esta fábrica de louça. Tal como no caso da OP 06, deste conjunto industrial só há evidências da chaminé e dos antigos fornos.

Da antiga fábrica, e ao longo da área de intervenção do projeto, somente resta a chaminé, pelo que a área para a realização dos trabalhos patrimoniais associados e este sítio não deverá ultrapassar os 25 m<sup>2</sup>, não obstante que pela altura da mesma, dever-se-á considerar um volume associado de cerca de 250 m<sup>3</sup>.

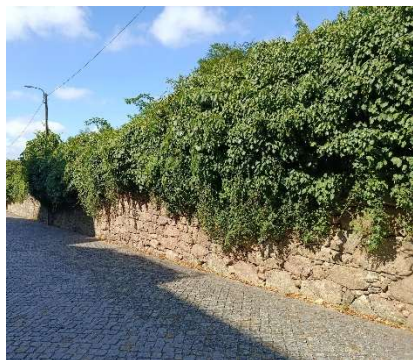
A ocorrência patrimonial 33 corresponde a uma quinta urbana, do período Moderno/Contemporâneo, situada na Travessa de Azevedo Magalhães, integrada no Vale de Quebrantões. Da quinta fazem parte edifícios de pedra, entre os quais se destacam duas casas, uma eira e um espigueiro.

A principal ameaça é sua falta de manutenção que leva a progressivo aumento da suscetibilidade às intempéries.

- Conservação por registo científico que deverá incluir:
  - - Limpeza geral do edificado e registo fotográfico exaustivo;
  - - Registo fotográfico exaustivo do edifício, após a limpeza da vegetação;
  - - Levantamento de alçado e planta (à escala 1:500 e com amostragens do aparelho construtivo à escala 1:20)
  - - Descrição completa da arquitetura, técnicas e materiais de obra;
  - - Elaboração de relatório final específico.

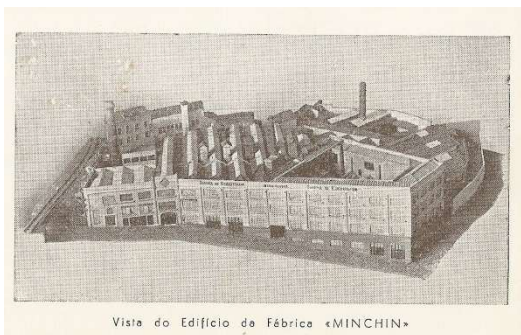
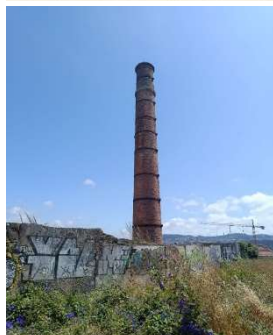
Vista do Edifício da Fábrica «MINCHIN»

Fundada nos finais do século XIX por John Michin, esta fábrica produzia louça esmaltada. O sucesso da fábrica levou a sua transferência (em 1933) para um novo edifício. O edifício foi comprado pela metalúrgica Duarte Ferreira & Filhos. Encerrou a produção na década de 80 do século passado, tendo sido demolida em 2011, persistindo a sua chaminé.

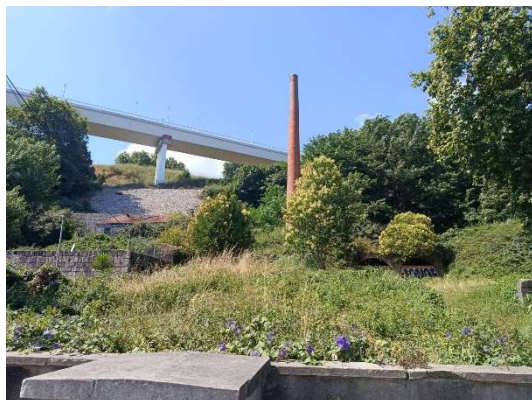
A antiga fábrica de Massarelos foi fundada em 1766 e produziu unidades de louça em faiança, numa primeira fase com decorações mais simples a azul, verde e amarelo, e posteriormente acrescentando decorações monocromáticas azuis e violáceos às suas peças. Na fase mais consolidada desta unidade fabril, que ocorre entre 1855 a 1895, inicia-se a produção de azulejos e louça sanitária. Em 1920, um incêndio destrói esta fábrica de louça. Tal como no caso da OP 06, deste conjunto industrial só há evidências da chaminé e dos antigos fornos.

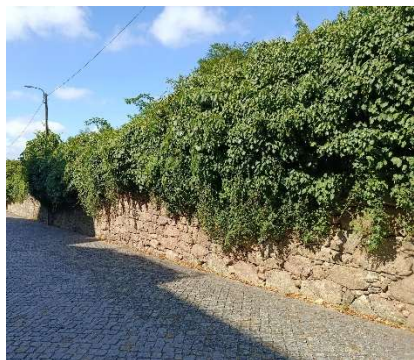
A ocorrência patrimonial 33 corresponde a uma quinta urbana, do período Moderno/Contemporâneo, situada na Travessa de Azevedo Magalhães, integrada no Vale de Quebrantões. Da quinta fazem parte edifícios de pedra, entre os quais se destacam duas casas, uma eira e um espigueiro.
