**APROVEITAMENTO HIDRÁULICO DE FINS MÚLTIPLOS  
DO CRATO – INFRAESTRUTURAS SECUNDÁRIAS  
PROJETO DE EXECUÇÃO DE INFRAESTRUTURAS DE REGADIO  
DO APROVEITAMENTO HIDROAGRÍCOLA DO CRATO**

**RELATÓRIO DE CONFORMIDADE AMBIENTAL  
DO PROJETO DE EXECUÇÃO  
PROPONENTE AIA: COMUNIDADE INTERMUNICIPAL DO ALTO ALENTEJO  
PROCESSO DE AIA N.º 3473**

**VOLUME 4 – ANEXOS  
DT 12 - E.38., E.41., E.42. MITIGAÇÃO,  
CONSERVAÇÃO E VALORIZAÇÃO PATRIMONIAL**

**MAIO 2024**

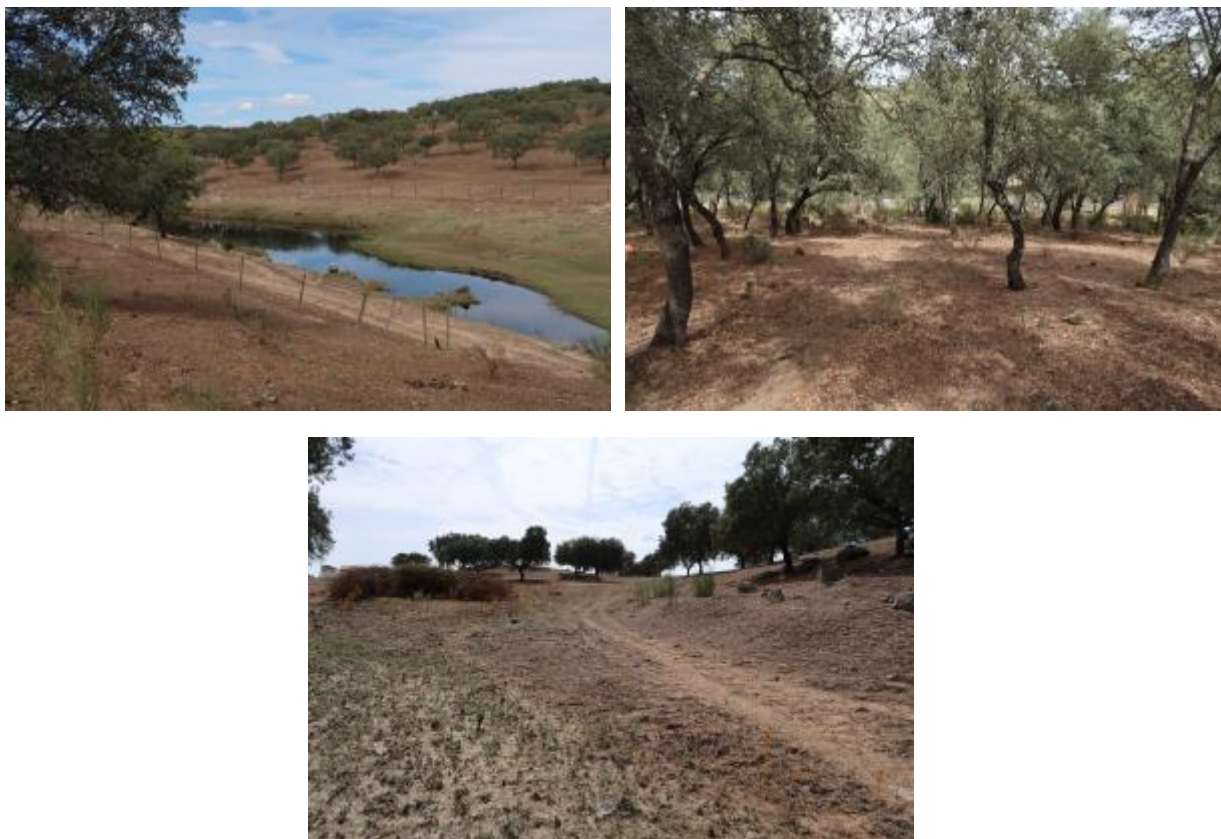
A tomada de água junto à barragem do Pisão situa-se sobre uma área de montado, atravessa a ribeira da Seda e percorre um traçado a poente do monte dos Endeiros (**Foto 1.1**).

**Foto 1.1 – Troço inicial das condutas.**

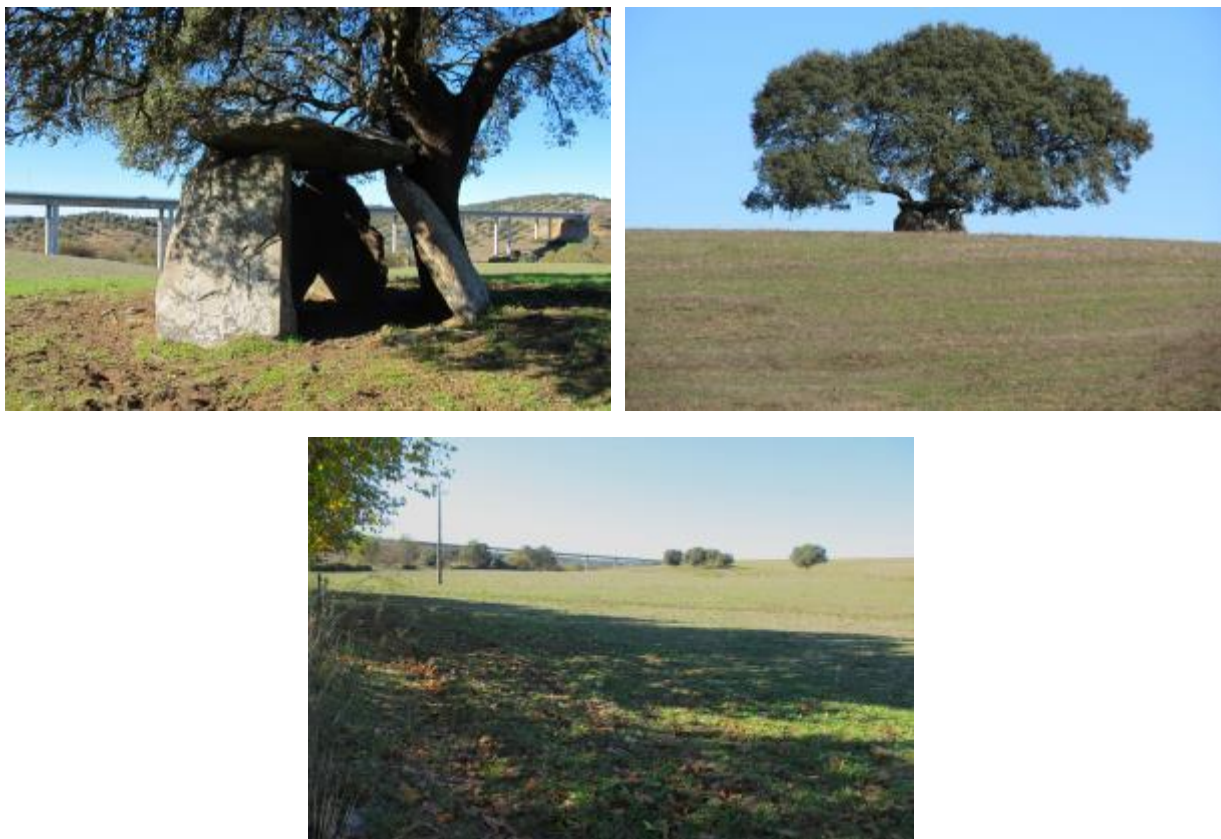
**Foto 1.2 – Área de regadio e implantação das infraestruturas em torno da Anta do Crato.**

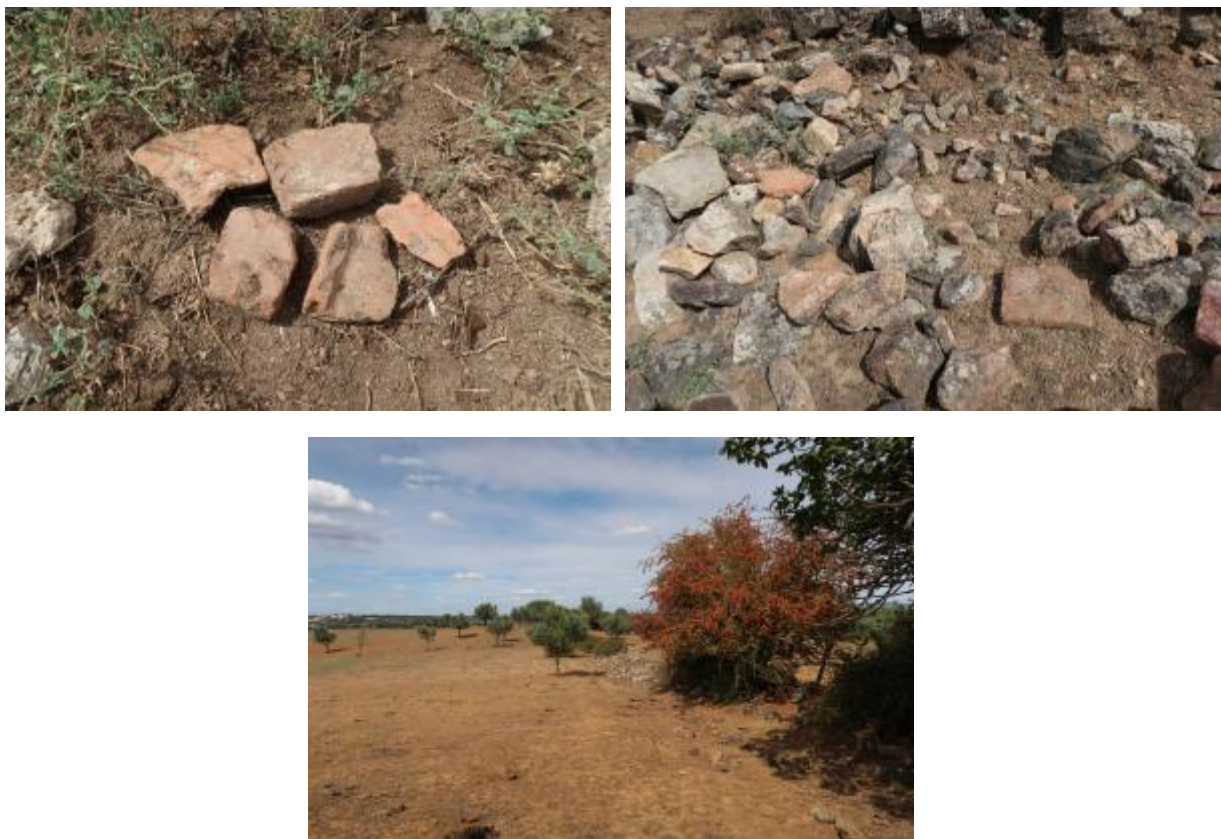
**Foto 1.3 – Traçado das infraestruturas na área da Villa Romana da Granja.**

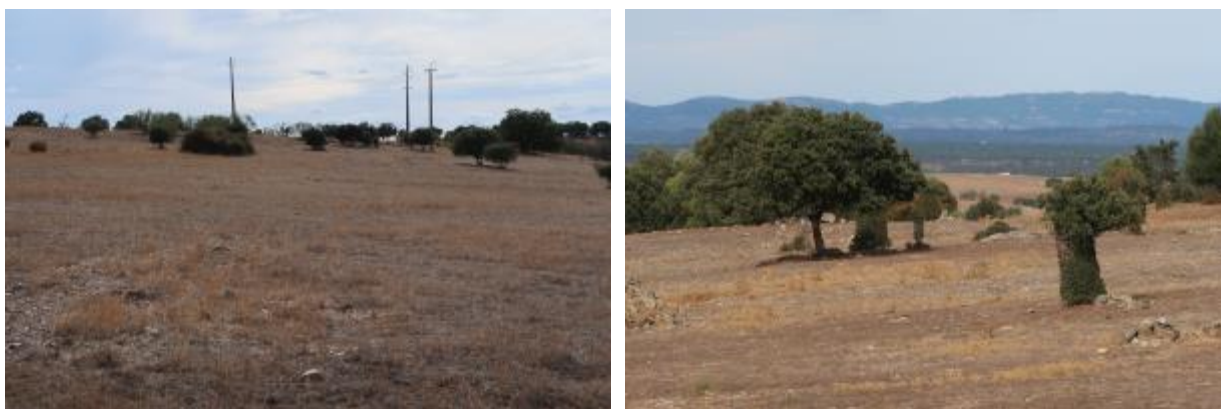
**Foto 1.4 – Traçado das infraestruturas a sul dos monumentos megalíticos de São Lourenço.**

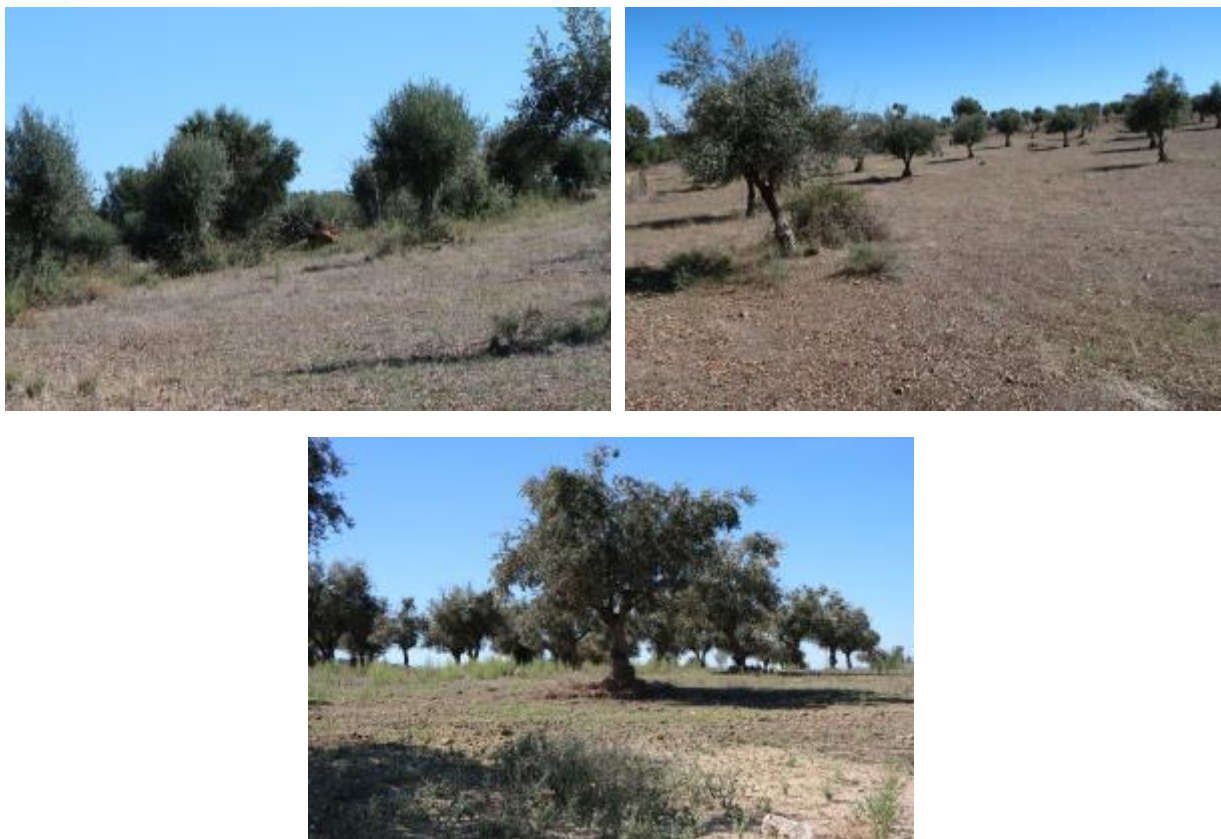
**Foto 1.5 – Aspetos do corredor das infraestruturas no setor nascente da Coudelaria de Alter.**

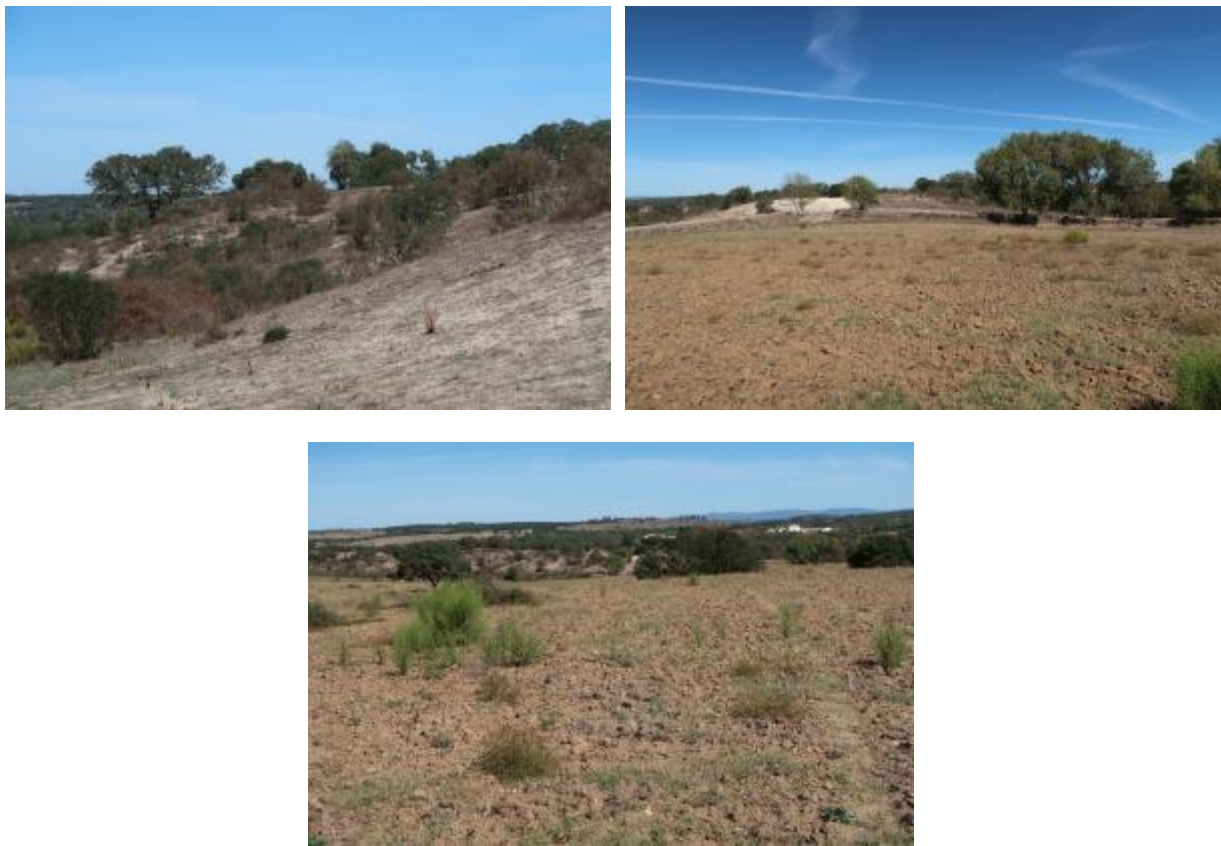
**Foto 1.6 – Traçado do corredor das infraestruturas no setor norte e poente da Coudelaria de Alter.**

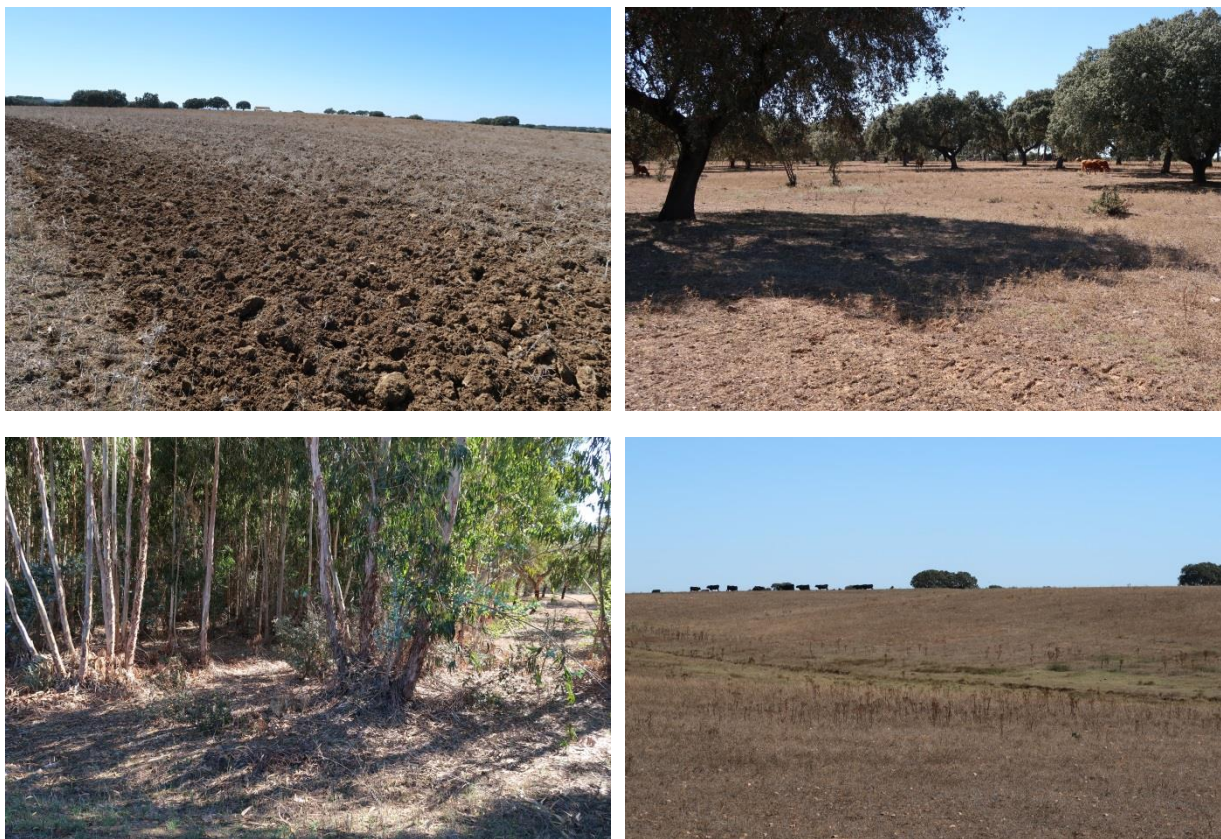
**Foto 1.7 – Traçado do corredor das infraestruturas do bloco Fronteira-Avis.**

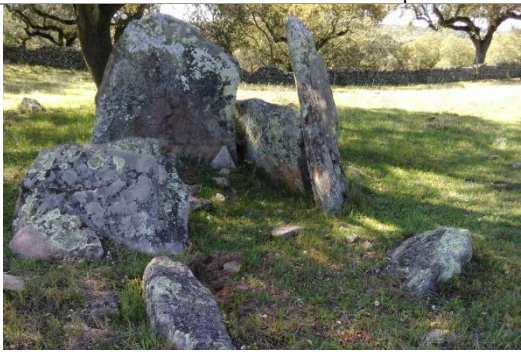
| Mn | Designação | Coordenadas* | Relação com as infraestruturas (até 2 km) | Avaliação de Impactes com base nas bacias visuais |
|---|---|---|---|---|
| 2 | Herdade da Zambujeira / Zambujeira 2 | 619154.16 /<br>4348438.08 | <br>A cerca de 1545 m da estação elevatória | A estação elevatória é parcialmente visível a partir do monumento. A chaminé de equilíbrio situa-se perifericamente a uma mancha de alcance visual, mas com cerca de 2400 m de distância em linha reta. |

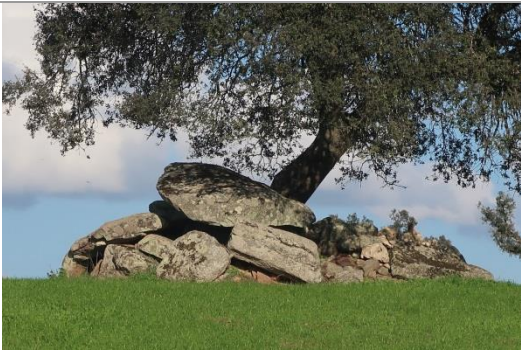
| Mn | Designação | Coordenadas* | Relação com as infraestruturas (até 2 km) | Avaliação de Impactes com base nas bacias visuais |
|---|---|---|---|---|
| 4 | Herdade da Zambujeira / Zambujeira 1 | 621745.00 /<br>4348199.00 | <br>A cerca de 1390 m da estação elevatória | A estação elevatória não é visível a partir deste monumento e a chaminé de equilíbrio só muito remotamente, estando mesmo no limite de uma bacia visual. |

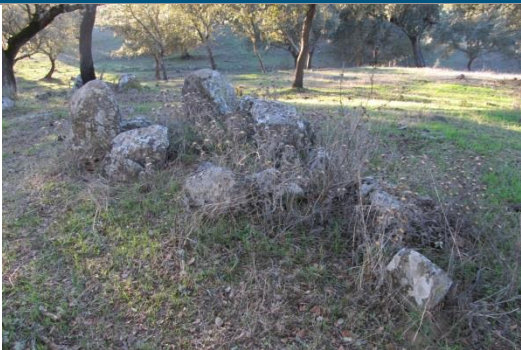
| Mn | Designação | Coordenadas* | Relação com as infraestruturas (até 2 km) | Avaliação de Impactes com base nas bacias visuais |
|---|---|---|---|---|
| 5 | Vale de Carvalhos 2 | 621674.00 / 4346553.00 | <p>A cerca de 1460 m da estação elevatória</p> | Monumento com uma amplitude visual bastante limitada, não tendo alcance para nenhuma das infraestruturas |

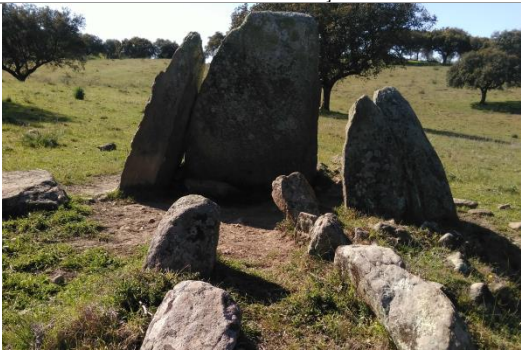
| Mn | Designação | Coordenadas* | Relação com as infraestruturas (até 2 km) | Avaliação de Impactes com base nas bacias visuais |
|---|---|---|---|---|
| 6 | Herdade da Zambujeira / Zambujeira 3 | 619357.35 / 4347941.31 | <p>A cerca de 1130 m da estação elevatória</p> | Monumento com uma amplitude visual bastante limitada, não tendo alcance para nenhuma das infraestruturas |

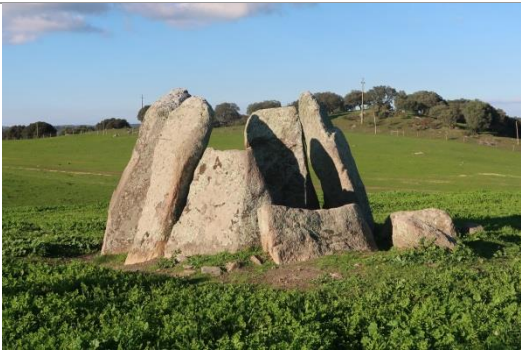
| Mn | Designação | Coordenadas* | Relação com as infraestruturas (até 2 km) | Avaliação de Impactes com base nas bacias visuais |
|---|---|---|---|---|
| 8 | Anta 2 do Couto dos Endreiros / Couto dos Endreiros 2 | 620878.00 / 4346728.00 | <p>A cerca de 815 m da estação elevatória<br/>A cerca de 1340 m da chaminé de equilíbrio</p> | A estação elevatória não é visível a partir deste monumento e a chaminé de equilíbrio só muito remotamente, estando mesmo no limite de uma bacia visual. |

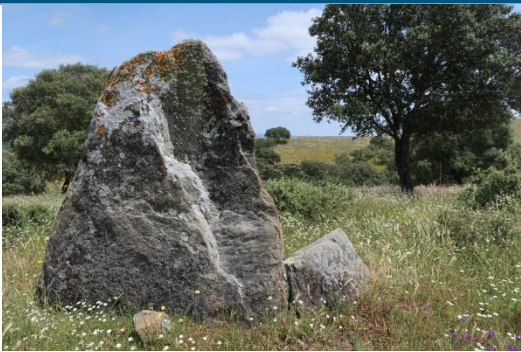
| Mn | Designação | Coordenadas* | Relação com as infraestruturas (até 2 km) | Avaliação de Impactes com base nas bacias visuais |
|---|---|---|---|---|
| 9 | Anta do Couto de Marrocos 1 | 619229.00 / 4346400.00 | <p>A cerca de 577 m da chaminé de equilíbrio<br/> A cerca de 1620 m da estação elevatória</p> | Monumento com alcance visual sobre a localização da chaminé de equilíbrio |

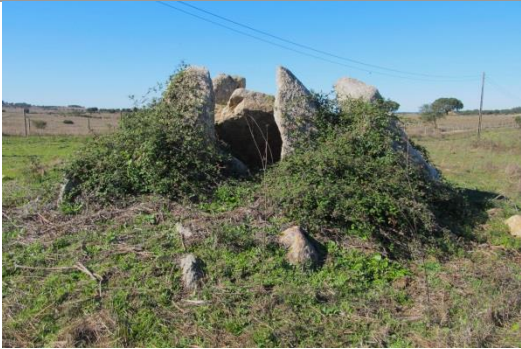
| Mn | Designação | Coordenadas* | Relação com as infraestruturas (até 2 km) | Avaliação de Impactes com base nas bacias visuais |
|---|---|---|---|---|
| 10 | São Lourenço 1 / Coitada do Barro / Arneirão / Couto de Dr. Homem Arneirão | 616014.11 / 4344802.64 | <p>A cerca de 400 m do reservatório</p> | Monumento com alcance visual sobre parte da localização do reservatório e muito remotamente sobre a chaminé de equilíbrio |

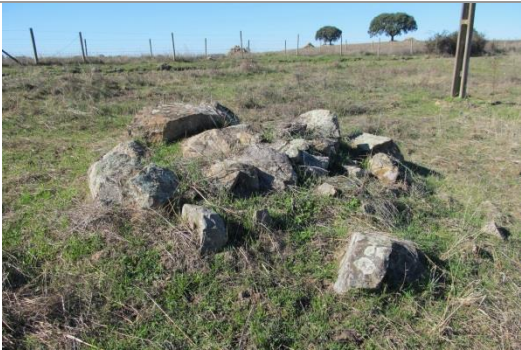
| Mn | Designação | Coordenadas* | Relação com as infraestruturas (até 2 km) | Avaliação de Impactes com base nas bacias visuais |
|---|---|---|---|---|
| 11 | São Lourenço 4 | 615293.37 / 4344690.99 | <p>A cerca de 453 m do reservatório</p> | Monumento com alcance visual sobre parte da localização do reservatório e muito remotamente sobre a chaminé de equilíbrio |

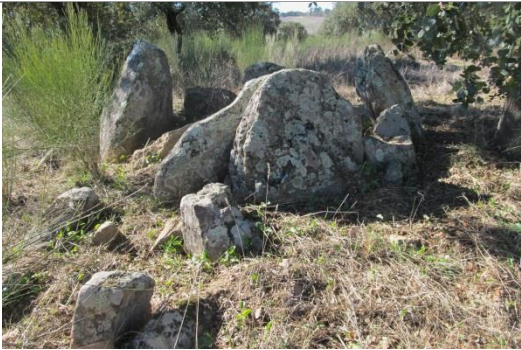
| Mn | Designação | Coordenadas* | Relação com as infraestruturas (até 2 km) | Avaliação de Impactes com base nas bacias visuais |
|---|---|---|---|---|
| 12 | São Lourenço 2 / Courelas do Mato de Alter 1 / Coutada de Barros 2 | 615292.92 / 4344690.59 | <p>A cerca de 795 m do reservatório</p> | Monumento com alcance visual sobre parte da localização do reservatório e muito remotamente sobre a chaminé de equilíbrio |

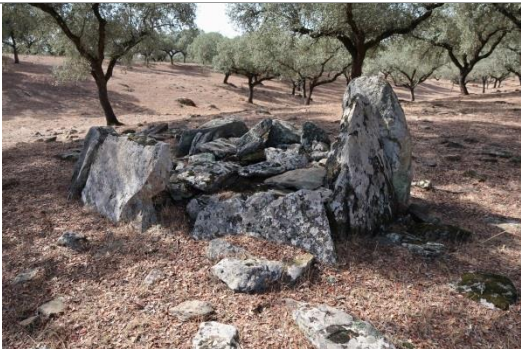
| Mn | Designação | Coordenadas* | Relação com as infraestruturas (até 2 km) | Avaliação de Impactes com base nas bacias visuais |
|---|---|---|---|---|
| 14 | Herdade da Zambujeira 4 | 620923.10 / 4348804.56 | <p>A cerca de 1265 m da estação elevatória</p> | A estação elevatória não é visível a partir deste monumento e a chaminé de equilíbrio só muito remotamente, estando mesmo no limite de uma bacia visual. |

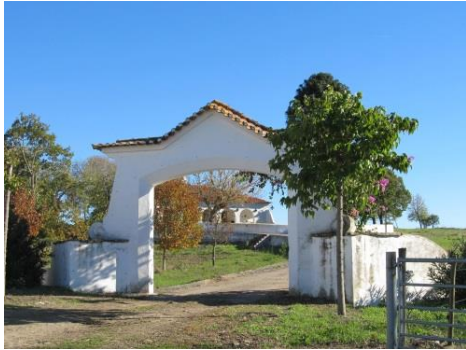
| Referência | Designação | Concelho<br>Freguesia<br>CMP<br>P*/ M* | Categoria<br>Tipologia<br>Cronologia | Imagem<br>Descrição | Valor<br>patrimonial | Relação com<br>as<br>infraestruturas<br>de projeto | Avaliação<br>de<br>Impactes | Medidas e<br>projetos do<br>PSP |
|---|---|---|---|---|---|---|---|---|
| BrP1 | Monte do<br>Couto de<br>Endeiros | 620331.00 /<br>4347042.00 | Etnográfico<br>Monte<br>Contemporâneo | <p>Monte tradicional alentejano de traça modernista, cuja construção datará das décadas de 1940/50. No entanto, algumas construções poderão ser mais antigas e datar dos finais do século XIX. O conjunto é composto pela área habitacional e por diversos anexos de apoio à atividade agrícola e pecuária.<br/>EIA, 2008, nº1</p> | Potencial científico - R (1)<br>Significado histórico-cultural – M (2)<br>Interesse público - R (1)<br>Raridade/ Singularidade - R (1)<br>Antiguidade - C (1)<br>Dimensão/ Monumentalidade - M (2)<br>Padrão estético - M (2)<br>Estado de conservação - M (2)<br>Inserção paisagística - M (2)<br>Classificação- Sc (1)<br>Valor Patrimonial - M (15) | A 114 metros da conduta elevatória<br>Fora do bloco de rega | Negativo Indireto<br>Permanente Improvável<br>Local Imediato Irreversível<br>Pouco significativo Reduzido | Sem medidas específicas |

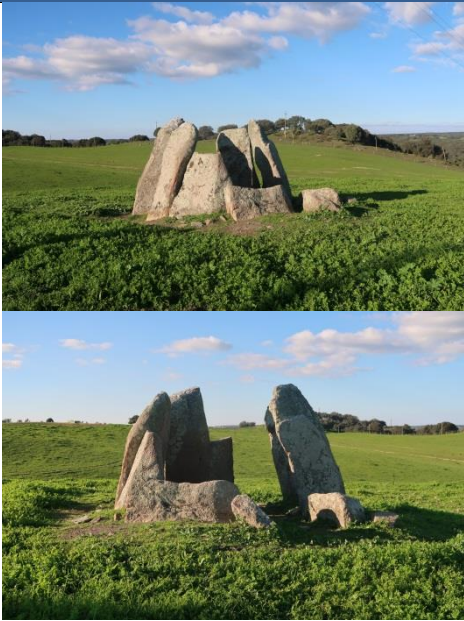
| Referência | Designação | Concelho<br>Freguesia<br>CMP<br>P*/ M* | Categoria<br>Tipologia<br>Cronologia | Imagem<br>Descrição | Valor<br>patrimonial | Relação com<br>as<br>infraestruturas<br>de projeto | Avaliação<br>de<br>Impactes | Medidas e<br>projetos do<br>PSP |
|---|---|---|---|---|---|---|---|---|
| BrP2 | Anta 2 do<br>Couto dos<br>Endreiros /<br>Couto dos<br>Endreiros 2 | 620878.00 /<br>4346728.00 | Arqueológico<br>Anta/Dólmen<br>Neo-calcolítico | <p>Anta de câmara poligonal e corredor curto, centrado, diferenciado em planta e alçado. Câmara com sete esteios colocados topo contra topo, encontrando-se seis "in situ", quebrados no topo, inclinados para o interior. Mamo de terra, muito erodida mas conservando a base.</p> | Potencial científico – E (3)<br>Significado histórico-cultural – E (3)<br>Interesse público - E (3)<br>Raridade/ Singularidade - E (3)<br>Antiguidade - NC (3)<br>Dimensão/ Monumentalidade - E (3)<br>Padrão estético - M (2)<br>Estado de conservação - M (2)<br>Inserção paisagística - M (2)<br>Classificação- Scl (2)<br>Valor Patrimonial - E (26) | A 738 metros da conduta elevatória<br>Fora do bloco de rega | Negativo Indireto<br>Permanente Improvável Local<br>Imediato Irreversível Pouco significativo Reduzido | Sem medidas específicas |

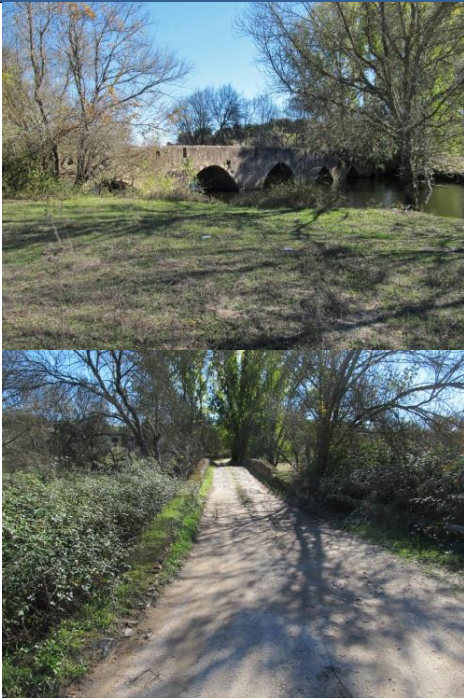
| Referência | Designação | Concelho<br>Freguesia<br>CMP<br>P*/ M* | Categoria<br>Tipologia<br>Cronologia | Imagem<br>Descrição | Valor<br>patrimonial | Relação com<br>as<br>infraestruturas<br>de projeto | Avaliação<br>de<br>Impactes | Medidas e<br>projetos do<br>PSP |
|---|---|---|---|---|---|---|---|---|
| BrP21 | Ponte do Caminho dos Prados | 617237.63 /<br>4347783.02 | Arquitetónico<br>Ponte<br>Medieval /<br>Moderna | | Potencial científico – E (3)<br>Significado histórico-cultural – M (2)<br>Interesse público - M (2)<br>Raridade/ Singularidade - M (2)<br>Antiguidade - IF (3)<br>Dimensão/ Monumentalidade - E (3)<br>Padrão estético - M (2)<br>Estado de conservação - M (2)<br>Inserção paisagística - M (2)<br>Classificação- Scl (2)<br>Valor Patrimonial - E (23) | A 368 metros da conduta gravítica<br>Fora do bloco de rega | Negativo<br>Indireto<br>Permanente<br>Improvisável<br>Local<br>Imediato<br>Irreversível<br>Pouco significativo<br>Reduzido | Sem medidas específicas |

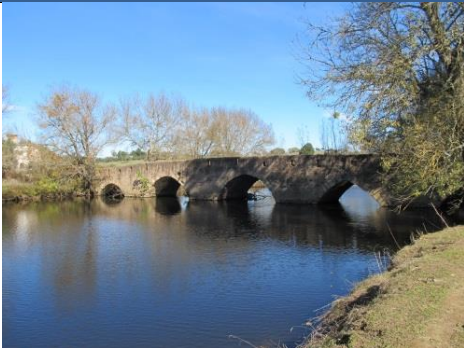
| Referência | Designação | Concelho<br>Freguesia<br>CMP<br>P*/ M* | Categoria<br>Tipologia<br>Cronologia | Imagem<br>Descrição | Valor<br>patrimonial | Relação com<br>as<br>infraestruturas<br>de projeto | Avaliação<br>de<br>Impactes | Medidas e<br>projetos do<br>PSP |
|---|---|---|---|---|---|---|---|---|
| BrP21<br><br>(cont.) | | | | <p>Ponte sobre a ribeira da Seda, integrada no caminho dos Prados, sólida construção em alvenaria de granito. Com guardas recortadas e composto por 6 arcos irregulares.</p> | | | | |

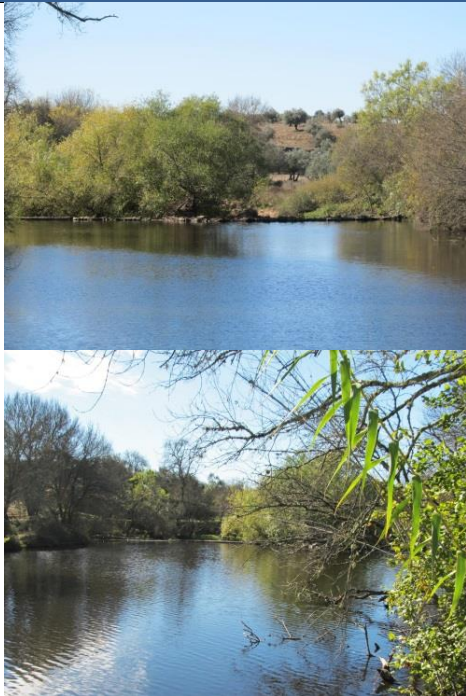
| Referência | Designação | Concelho<br>Freguesia<br>CMP<br>P*/ M* | Categoria<br>Tipologia<br>Cronologia | Imagem<br>Descrição | Valor<br>patrimonial | Relação com<br>as<br>infraestruturas<br>de projeto | Avaliação<br>de<br>Impactes | Medidas e<br>projetos do<br>PSP |
|---|---|---|---|---|---|---|---|---|
| BrP22 | Açude e moinho do Caminho de Prados | 617137.36 / 4347730.92 | Etnográfico<br>Moinho e açude<br>Moderno/Contem porâneo | | Potencial científico - R (1)<br>Significado histórico-cultural – M (2)<br>Interesse público - R (1)<br>Raridade/ Singularidade - R (1)<br>Antiguidade - C (1)<br>Dimensão/ Monumentalidad e - M (2)<br>Padrão estético - M (2)<br>Estado de conservação - M (2)<br>Inserção paisagística - M (2)<br>Classificação- Sc (1)<br>Valor Patrimonial - M (15) | A 442 metros da conduta gravítica<br>Fora do bloco de rega | Negativo<br>Indireto<br>Permanente<br>Improvável<br>Local<br>Imediato<br>Irreversível<br>Pouco significativo<br>Reduzido | Sem medidas específicas |

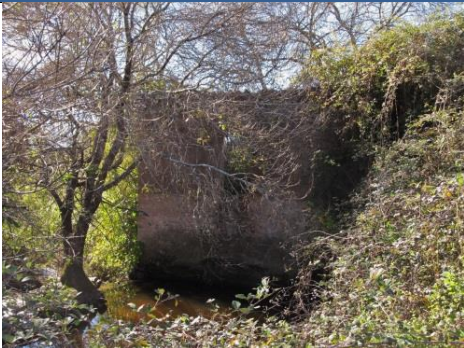
| Referência | Designação | Concelho<br>Freguesia<br>CMP<br>P*/ M* | Categoria<br>Tipologia<br>Cronologia | Imagem<br>Descrição | Valor<br>patrimonial | Relação com<br>as<br>infraestruturas<br>de projeto | Avaliação<br>de<br>Impactes | Medidas e<br>projetos do<br>PSP |
|---|---|---|---|---|---|---|---|---|
| BrP22<br><br>(cont.) | | | | <p>Conjunto composto por amplo açude sobre o leito da ribeira da Seda e moinho muito arruinado na margem direita e envolto em densa vegetação.</p> | | | | |

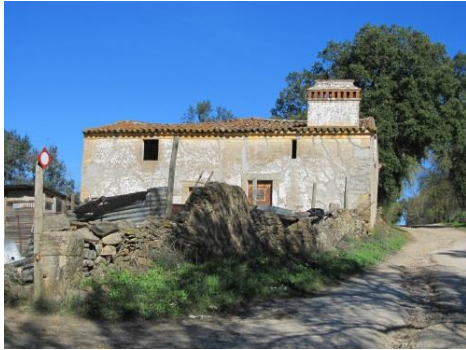
| Referência | Designação | Concelho<br>Freguesia<br>CMP<br>P*/ M* | Categoria<br>Tipologia<br>Cronologia | Imagem<br>Descrição | Valor<br>patrimonial | Relação com<br>as<br>infraestruturas<br>de projeto | Avaliação<br>de<br>Impactes | Medidas e<br>projetos do<br>PSP |
|---|---|---|---|---|---|---|---|---|
| BrP23 | Casa do<br>Caminho<br>dos Prados | 617002.73 /<br>4347514.65 | Etnográfico<br>Casa<br>Contemporâneo | <p>Pequena casa agrícola de dois pisos contígua ao Caminho dos Prados.</p> | Potencial científico - R (1)<br>Significado histórico-cultural – R (1)<br>Interesse público - R (1)<br>Raridade/ Singularidade - R (1)<br>Antiguidade - C (1)<br>Dimensão/ Monumentalidade - R (1)<br>Padrão estético - R (1)<br>Estado de conservação - R(1)<br>Inserção paisagística - M (2)<br>Classificação- Sc (1)<br>Valor Patrimonial - R (11) | A 530 metros da conduta gravítica<br>Fora do bloco de rega | Negativo Indireto<br>Permanente Improvável Local<br>Imediato Irreversível Pouco significativo Reduzido | Sem medidas específicas |

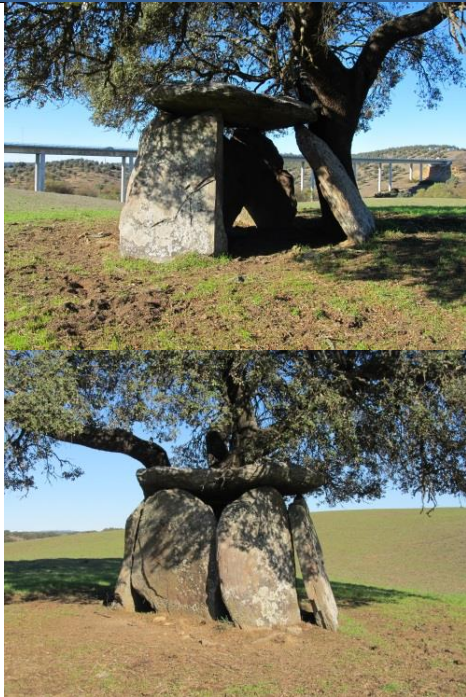
| Referência | Designação | Concelho<br>Freguesia<br>CMP<br>P*/ M* | Categoria<br>Tipologia<br>Cronologia | Imagem<br>Descrição | Valor<br>patrimonial | Relação com<br>as<br>infraestruturas<br>de projeto | Avaliação<br>de<br>Impactes | Medidas e<br>projetos do<br>PSP |
|---|---|---|---|---|---|---|---|---|
| BR1 | Anta do<br>Crato/ Anta<br>1 do Couto<br>dos<br>Andreiros/A<br>nta de<br>Endreiros | 618696.00 /<br>4347428.00 | Arqueológico<br>Anta/Dólmen<br>Neo-Calcolítico | <p>Anta que apresenta-se câmara sepulcral de planta poligonal, com três metros de diâmetro e dois de altura máxima, composta de cinco dos esteios que a estruturavam na origem ainda "in situ". O corredor de acesso ao seu interior encontra-se destruído, à semelhança da mamoa, ou tumulus, que cobriria o monumento na totalidade.</p> | Potencial científico – E (3)<br>Significado histórico-cultural – E (3)<br>Interesse público - E (3)<br>Raridade/ Singularidade - E (3)<br>Antiguidade - NC (3)<br>Dimensão/ Monumentalidade - E (3)<br>Padrão estético – E (3)<br>Estado de conservação – E (3)<br>Inserção paisagística – E (3)<br>Classificação- CI (3)<br>Valor Patrimonial - E (30) | A 125 metros da conduta gravítica<br>No sub-bloco de rega do Crato | Negativo Indireto<br>Permanente Improvável Local<br>Imediato Irreversível Pouco significativo Reduzido | E38 II. Plano de Gestão do Património Arqueológico Integrado nos Blocos de Rega do AHFM do Crato |

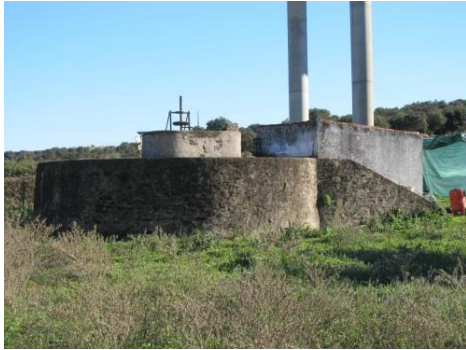
| Referência | Designação | Concelho<br>Freguesia<br>CMP<br>P*/ M* | Categoria<br>Tipologia<br>Cronologia | Imagem<br>Descrição | Valor<br>patrimonial | Relação com<br>as<br>infraestruturas<br>de projeto | Avaliação<br>de<br>Impactes | Medidas e<br>projetos do<br>PSP |
|---|---|---|---|---|---|---|---|---|
| BR2 | Poço da<br>Estação | 618456.00 /<br>4347401.00 | Etnográfico<br>Poço<br>Contemporâneo | <p>Poço de planta circular com engenho para exploração das águas em ferro.</p> | Potencial científico - R (1)<br>Significado histórico-cultural – R (1)<br>Interesse público - R (1)<br>Raridade/ Singularidade - R (1)<br>Antiguidade - C (1)<br>Dimensão/ Monumentalidade - R (1)<br>Padrão estético - R (1)<br>Estado de conservação - R(1)<br>Inserção paisagística - M (2)<br>Classificação- Sc (1)<br>Valor Patrimonial - R (11) | A 32 metros da conduta gravítica<br>Fora do bloco de rega | Negativo<br>Indireto<br>Permanente<br>Pouco provável<br>Local<br>Imediato<br>Irreversível<br>Pouco significativo<br>Reduzido | E38 I. Plano de Acompanhamento<br>Arqueológico da Construção das IHS do AHFM do Crato<br>E38 II. Plano de Gestão do Património Arqueológico Integrado nos Blocos de Rega do AHFM do Crato |

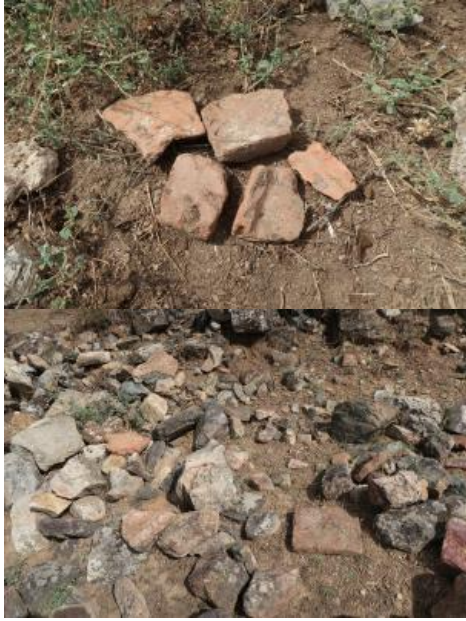
| Referência | Designação | Concelho<br>Freguesia<br>CMP<br>P*/ M* | Categoria<br>Tipologia<br>Cronologia | Imagem<br>Descrição | Valor<br>patrimonial | Relação com<br>as<br>infraestruturas<br>de projeto | Avaliação<br>de<br>Impactes | Medidas e<br>projetos do<br>PSP |
|---|---|---|---|---|---|---|---|---|
| BR3 | Villa da<br>Granja | 617600.68 /<br>4346981.34 | Arqueológico<br>Villa<br>Idade do Ferro e<br>Romano | | Potencial científico – E (3)<br>Significado histórico-cultural – E (3)<br>Interesse público - E (3)<br>Raridade/ Singularidade - E (3)<br>Antiguidade - R (3)<br>Dimensão/ Monumentalidade - E (3)<br>Padrão estético - M (2)<br>Estado de conservação - M (2)<br>Inserção paisagística - M (2)<br>Classificação- Scl (2)<br>Valor Patrimonial - E (26) | Sob conduta gravítica<br>No sub-bloco de rega do Crato | Negativo<br>Direto<br>Permanente<br>Certo<br>Local<br>Imediato<br>Irreversível<br>Significativo<br>Elevado | E38 III. Plano de intervenção arqueológica nos sítios e monumentos a afetar pela construção das IHS |

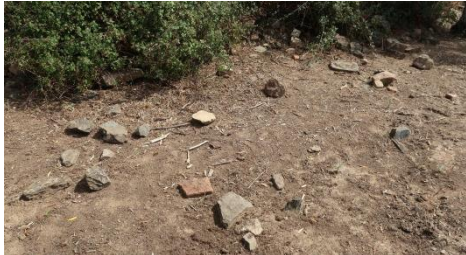
| Referência | Designação | Concelho<br>Freguesia<br>CMP<br>P*/ M* | Categoria<br>Tipologia<br>Cronologia | Imagem<br>Descrição | Valor<br>patrimonial | Relação com<br>as<br>infraestruturas<br>de projeto | Avaliação<br>de<br>Impactes | Medidas e<br>projetos do<br>PSP |
|---|---|---|---|---|---|---|---|---|
| BR3<br>(cont.) | | | | <p>Também conhecida por "Villa Romana do Crato", a "Villa da Granja" terá sido identificada ainda em finais do século XIX. Com a descoberta, em 1896, de sepulturas contendo ossos e fragmentos cerâmicos equaciona-se a possibilidade de existir uma uilla nas imediações. Os estudos conduzidos no sítio permitiram aferir a existência de uma uilla, da qual se encontraram, além de muros residenciais, a 1 metro de profundidade 2 mosaicos policromos (os pavimentos com mosaicos são 5). Além destes elementos, foram registados fragmentos de materiais de construção, como tegulae e imbrex, a par de uma coluna inteira talhada em mármore. A recolha de pesos de lagar em granito poderá indicar uma das vertentes produtivas da propriedade. Esta uilla romana da Granja é também conhecida como uilla romana do Crato. Durante os trabalhos de acompanhamento dos trabalhos de implantação da conduta das Águas do Norte alentejano, foi localizada uma necrópole a cerca de 350 m a Sul da uilla propriamente dita. A intervenção que aí foi realizada permitiu identificar algumas sepulturas, uma das quais de caráter monumental.</p> <p><a href="http://arqueologia.patrimoniocultural.pt/index.php?sid=sitio&amp;subsid=54778">http://arqueologia.patrimoniocultural.pt/index.php?sid=sitio&amp;subsid=54778</a><br/> CNS 259</p> | | A 50 metros da conduta gravítica No sub-bloco de rega do Crato | Negativo Indireto Permanente Pouco provável Local Imediato Irreversível Pouco significativo Reduzido | E38 I. Plano de Acompanhamento Arqueológico da Construção das IHS do AHFM do Crato E38 II. Plano de Gestão do Património Arqueológico Integrado nos Blocos de Rega do AHFM do Crato |

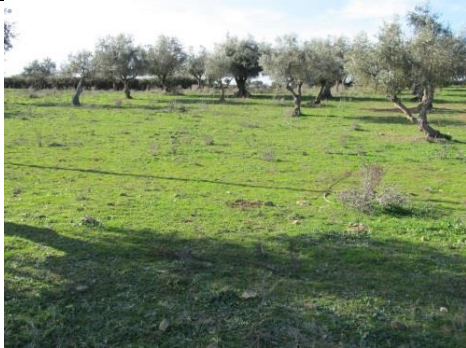
| Referência | Designação | Concelho<br>Freguesia<br>CMP<br>P*/ M* | Categoria<br>Tipologia<br>Cronologia | Imagem<br>Descrição | Valor<br>patrimonial | Relação com<br>as<br>infraestruturas<br>de projeto | Avaliação<br>de<br>Impactes | Medidas e<br>projetos do<br>PSP |
|---|---|---|---|---|---|---|---|---|
| BR3a | Necrópole da Villa Romana da Granja | 617645.88 / 4346636.15 | Arqueológico<br>Necrópole Romano | <p>Durante os trabalhos de acompanhamento da implantação da conduta das Águas do Norte Alentejano, foi localizada uma necrópole a cerca de 350 m a sul da uilla propriamente dita. A intervenção permitiu identificar algumas sepulturas, uma das quais de carácter monumental.</p> <p>A necrópole encontra-se entre os séculos III e IV d.C., sendo esta cronologia tão vasta, fundamentalmente baseada em estudos tipológicos para os recipientes cerâmicos recolhidos. A interpretação das características construtivas e tipológicas das sepulturas, da sua análise espacial e estratigráfica, permitiu que se estabelecessem três fases distintas de utilização e abandono: A primeira fase corresponde à implantação de sepulturas de fossas simples escavadas na rocha que subsiste do século I até ao século VII d.C., algumas delas com sinais de abandono e /ou violação (Sepulturas 2, 4, 7, 8 e 9).</p> | Potencial científico – E (3)<br>Significado histórico-cultural – E (3)<br>Interesse público - E (3)<br>Raridade/ Singularidade - E (3)<br>Antiguidade - R (3)<br>Dimensão/ Monumentalidade - E (3)<br>Padrão estético - M (2)<br>Estado de conservação - M (2)<br>Inserção paisagística - M (2)<br>Classificação- Scl (2)<br>Valor Patrimonial - E (26) | A 410 metros da conduta gravítica Fora do bloco de rega | Negativo Indireto<br>Permanente Improvável<br>Local Imediato Irreversível<br>Pouco significativo Reduzido | Sem medidas específicas |

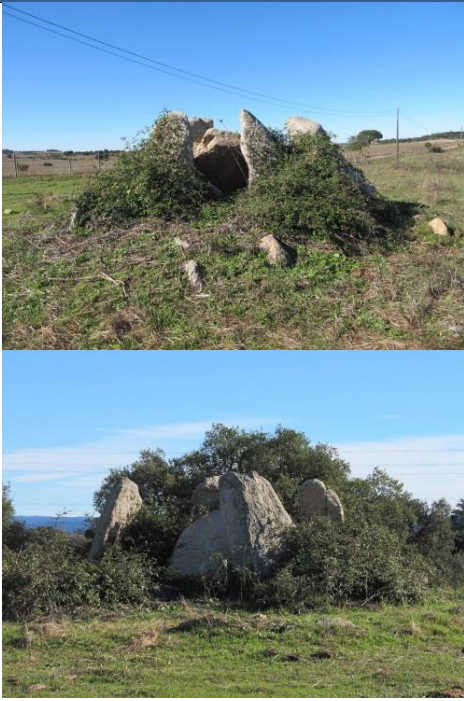
| Referência | Designação | Concelho<br>Freguesia<br>CMP<br>P*/ M* | Categoria<br>Tipologia<br>Cronologia | Imagem<br>Descrição | Valor<br>patrimonial | Relação com<br>as<br>infraestruturas<br>de projeto | Avaliação<br>de<br>Impactes | Medidas e<br>projetos do<br>PSP |
|---|---|---|---|---|---|---|---|---|
| BR4 | São<br>Lourenço 1 /<br>Coitada do<br>Barro /<br>Arneirão /<br>Couto de Dr.<br>Homem<br>Arneirão | 616014.11 /<br>4344802.64 | Arqueológico<br>Anta/Dólmen<br>Neo-Calcolítico | <p>Mamoia de terra parcialmente conservada, de planta subcircular, aflorando em todo o perímetro um anel de contenção correspondente ao arranque de uma couraça pétrea. Anta de cripta poligonal alargada e corredor comprido, centrado, diferenciado em planta e alçado.</p> | Potencial científico – E (3)<br>Significado histórico-cultural – E (3)<br>Interesse público - E (3)<br>Raridade/ Singularidade - E (3)<br>Antiguidade - NC (3)<br>Dimensão/ Monumentalidade - E (3)<br>Padrão estético - M (2)<br>Estado de conservação - M (2)<br>Inserção paisagística - M (2)<br>Classificação- Scl (2)<br>Valor Patrimonial - E (26) | A 475 metros da conduta gravítica<br>Fora do bloco de rega | Negativo Indireto<br>Permanente Improvável Local<br>Imediato Irreversível Pouco significativo Reduzido | Sem medidas específicas |

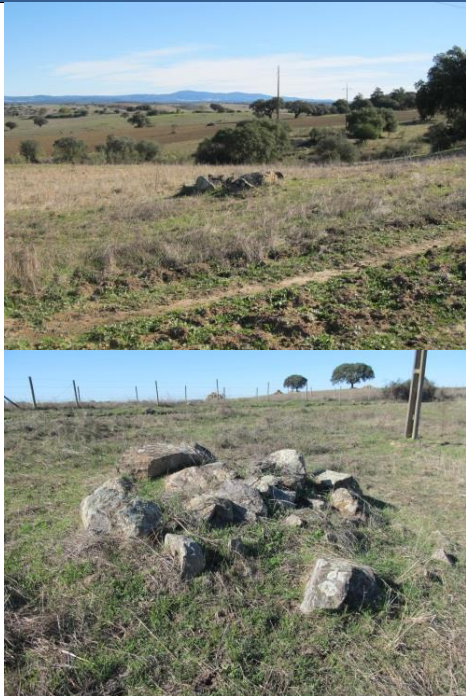
| Referência | Designação | Concelho<br>Freguesia<br>CMP<br>P*/ M* | Categoria<br>Tipologia<br>Cronologia | Imagem<br>Descrição | Valor<br>patrimonial | Relação com<br>as<br>infraestruturas<br>de projeto | Avaliação<br>de<br>Impactes | Medidas e<br>projetos do<br>PSP |
|---|---|---|---|---|---|---|---|---|
| BR5 | São<br>Lourenço 2 /<br>Courelas do<br>Mato de<br>Alter 1<br>/Coutada de<br>Barros 2 | 615961.90 /<br>4344861.85 | Arqueológico<br>Anta/Dólmen<br>Neo-Calcolítico | <p>Também designado como Courelas do Mato de Alter 1 e Coutada de Barros 2. Mamoa de terra, erodida, de planta subcircular. A anta de cripta poligonal alargada e corredor curto, centrado, diferenciado em planta e alçado.</p> | Potencial científico – E (3)<br>Significado histórico-cultural – E (3)<br>Interesse público - E (3)<br>Raridade/ Singularidade - E (3)<br>Antiguidade - NC (3)<br>Dimensão/ Monumentalidade - E (3)<br>Padrão estético - M (2)<br>Estado de conservação - M (2)<br>Inserção paisagística - M (2)<br>Classificação- Scl (2)<br>Valor Patrimonial - E (26) | A 284 metros da conduta gravítica Contíguo ao sub-bloco de rega do Crato | Negativo<br>Indireto<br>Permanente<br>Improvável<br>Local<br>Imediato<br>Irreversível<br>Pouco significativo<br>Reduzido | E38 II. Plano de Gestão do Património Arqueológico Integrado nos Blocos de Rega do AHFM do Crato |

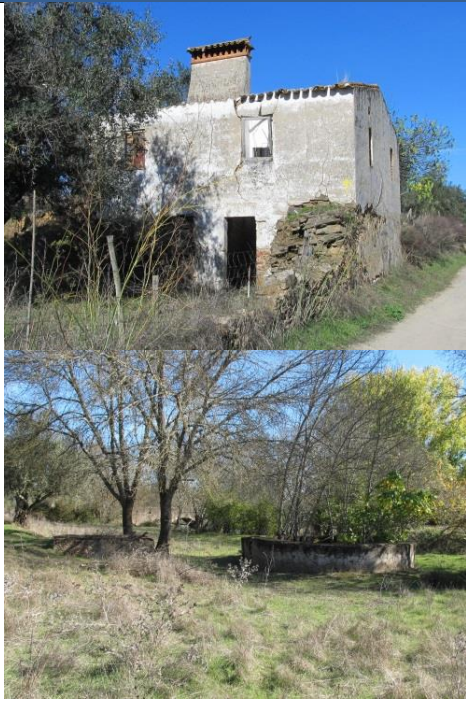
| Referência | Designação | Concelho<br>Freguesia<br>CMP<br>P*/ M* | Categoria<br>Tipologia<br>Cronologia | Imagem<br>Descrição | Valor<br>patrimonial | Relação com<br>as<br>infraestruturas<br>de projeto | Avaliação<br>de<br>Impactes | Medidas e<br>projetos do<br>PSP |
|---|---|---|---|---|---|---|---|---|
| BR6 | Casa da Ponte | 617221.76 /<br>4347834.77 | Etnográfico<br>Casa<br>Contemporâneo | <p>Pequena casa agrícola muito próxima da Ponte do caminho dos Prados com amplo poço de planta circular, dada a sua localização nas proximidades de um açude e moinho, é possível que correspondesse à casa do moleiro.</p> | Potencial científico - R (1)<br>Significado histórico-cultural – R (1)<br>Interesse público - R (1)<br>Raridade/ Singularidade - R (1)<br>Antiguidade - C (1)<br>Dimensão/ Monumentalidade - R (1)<br>Padrão estético - R (1)<br>Estado de conservação - R(1)<br>Inserção paisagística - M (2)<br>Classificação- Sc (1)<br>Valor Patrimonial - R (11) | A 114 metros da conduta gravítica No sub-bloco de rega do Crato | Negativo Indireto<br>Permanente Improvável Local<br>Imediato Irreversível Pouco significativo Reduzido | E38 II. Plano de Gestão do Património Arqueológico Integrado nos Blocos de Rega do AHFM do Crato |

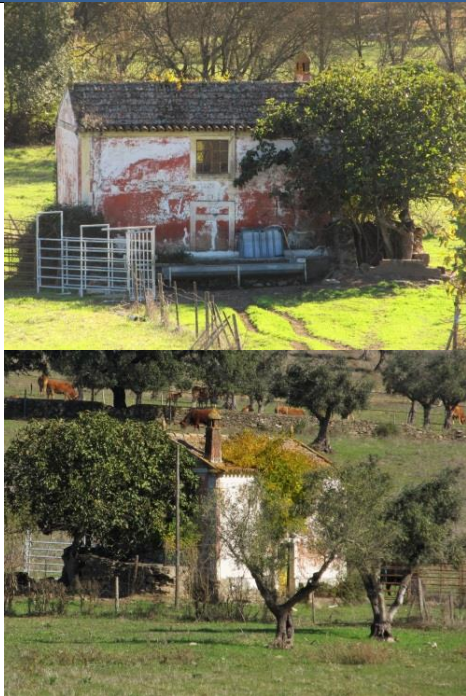
| Referência | Designação | Concelho<br>Freguesia<br>CMP<br>P*/ M* | Categoria<br>Tipologia<br>Cronologia | Imagem<br>Descrição | Valor<br>patrimonial | Relação com<br>as<br>infraestruturas<br>de projeto | Avaliação<br>de<br>Impactes | Medidas e<br>projetos do<br>PSP |
|---|---|---|---|---|---|---|---|---|
| BR7 | Casa do<br>Telheiro | 617418.40 /<br>4347904.96 | Etnográfico<br>Casa<br>Contemporâneo | <p>Pequena casa de dois pisos e cobertura em telhado de duas águas</p> | Potencial científico - R (1)<br>Significado histórico-cultural – R (1)<br>Interesse público - R (1)<br>Raridade/ Singularidade - R (1)<br>Antiguidade - C (1)<br>Dimensão/ Monumentalidade - R (1)<br>Padrão estético - R (1)<br>Estado de conservação - R(1)<br>Inserção paisagística - M (2)<br>Classificação- Sc (1)<br>Valor Patrimonial - R (11) | A 354 metros da conduta gravítica<br>No sub-bloco de rega do Crato | Negativo Indireto<br>Permanente Improvável Local<br>Imediato Irreversível Pouco significativo Reduzido | E38 II. Plano de Gestão do Património Arqueológico Integrado nos Blocos de Rega do AHFM do Crato |

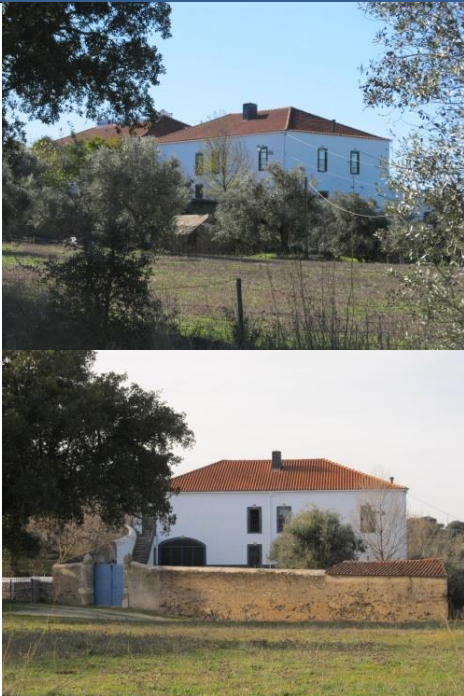
| Referência | Designação | Concelho<br>Freguesia<br>CMP<br>P*/ M* | Categoria<br>Tipologia<br>Cronologia | Imagem<br>Descrição | Valor<br>patrimonial | Relação com<br>as<br>infraestruturas<br>de projeto | Avaliação<br>de<br>Impactes | Medidas e<br>projetos do<br>PSP |
|---|---|---|---|---|---|---|---|---|
| BR8 | Monte do Chocanal | 617037.90 /<br>4347942.70 | Etnográfico<br>Monte<br>Contemporâneo | <p>Conjunto de casas de grandes dimensões e respetivos anexos de apoio às atividades agrícolas e pecuárias.</p> | Potencial científico - R (1)<br>Significado histórico-cultural – M (2)<br>Interesse público - R (1)<br>Raridade/ Singularidade - R (1)<br>Antiguidade - C (1)<br>Dimensão/ Monumentalidade - M (2)<br>Padrão estético - M (2)<br>Estado de conservação - M (2)<br>Inserção paisagística - M (2)<br>Classificação- Sc (1)<br>Valor Patrimonial - M (15) | A 34 metros da conduta gravítica<br>No sub-bloco de rega do Crato | Negativo Indireto<br>Permanente<br>Pouco provável<br>Local<br>Imediato Irreversível<br>Pouco significativo<br>Reduzido | E38 I. Plano de Acompanhamento Arqueológico da Construção das IHS do AHFM do Crato<br>E38 II. Plano de Gestão do Património Arqueológico Integrado nos Blocos de Rega do AHFM do Crato |

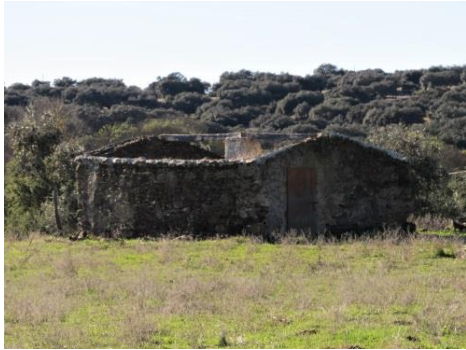
| Referência | Designação | Concelho<br>Freguesia<br>CMP<br>P*/ M* | Categoria<br>Tipologia<br>Cronologia | Imagem<br>Descrição | Valor<br>patrimonial | Relação com<br>as<br>infraestruturas<br>de projeto | Avaliação<br>de<br>Impactes | Medidas e<br>projetos do<br>PSP |
|---|---|---|---|---|---|---|---|---|
| BR9 | Ruina do<br>Telheiro | 617329.43 /<br>4348070.20 | Etnográfico<br>Casa<br>Contemporâneo | <p>Pequena casa em pedra, de apoio à atividade agrícola, já desprovida da cobertura de duas águas.</p> | Potencial científico - R (1)<br>Significado histórico-cultural – R (1)<br>Interesse público - R (1)<br>Raridade/ Singularidade - R (1)<br>Antiguidade - C (1)<br>Dimensão/ Monumentalidade - R (1)<br>Padrão estético - R (1)<br>Estado de conservação - R(1)<br>Inserção paisagística - M (2)<br>Classificação- Sc (1)<br>Valor Patrimonial - R (11) | A 440 metros da conduta gravítica<br>No sub-bloco de rega do Crato | Negativo Indireto<br>Permanente Improvável Local<br>Imediato Irreversível Pouco significativo Reduzido | E38 II. Plano de Gestão do Património Arqueológico Integrado nos Blocos de Rega do AHFM do Crato |

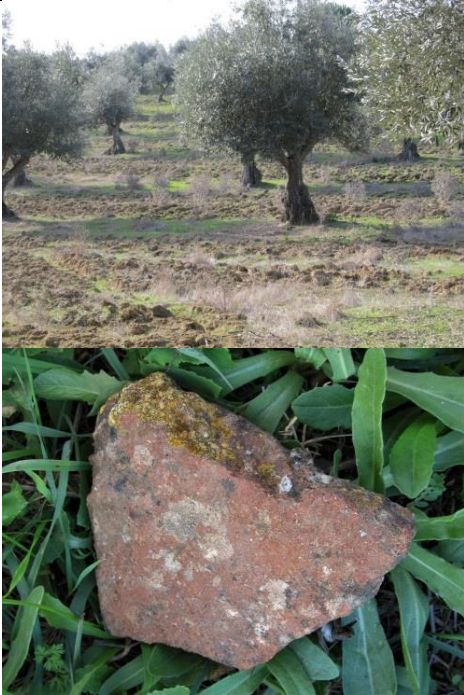
| Referência | Designação | Concelho<br>Freguesia<br>CMP<br>P*/ M* | Categoria<br>Tipologia<br>Cronologia | Imagem<br>Descrição | Valor<br>patrimonial | Relação com<br>as<br>infraestruturas<br>de projeto | Avaliação<br>de<br>Impactes | Medidas e<br>projetos do<br>PSP |
|---|---|---|---|---|---|---|---|---|
| BR10 | Monte do Chocanal | 616984.12 /<br>4347845.33 | Arqueológico<br>Núcleo de<br>Povoamento<br>Romano / Baixo<br>Império e Alta<br>Idade Média | <p>Situa-se no topo de um outeiro, com uma área de cerca de 1200m<sup>2</sup>. Nota-se a existência de um muro construído com grandes blocos de granito. Na vertente oeste, aparece a camada de destruição numa área de 200 metros quadrados, constituída por ímbrices e cerâmica comum.</p> | | A 160 metros da conduta gravítica<br>No sub-bloco de rega do Crato | Negativo<br>Indireto<br>Permanente<br>Improvável<br>Local<br>Imediato<br>Irreversível<br>Pouco significativo<br>Reduzido | E38 II. Plano de Gestão do Património Arqueológico Integrado nos Blocos de Rega do AHFM do Crato |

| Referência | Designação | Concelho<br>Freguesia<br>CMP<br>P*/ M* | Categoria<br>Tipologia<br>Cronologia | Imagem<br>Descrição | Valor<br>patrimonial | Relação com<br>as<br>infraestruturas<br>de projeto | Avaliação<br>de<br>Impactes | Medidas e<br>projetos do<br>PSP |
|---|---|---|---|---|---|---|---|---|
| BR10<br><br>(Cont.) | | | | Na estrada principal que dá acesso ao monte encontra-se uma base de coluna em granito, e em tempos encontrava-se aí uma inscrição romana: " <i>Iovi Óptimo Máxima Vicani Camaloc [...]</i> in [...]".<br><a href="https://arqueologia.patrimoniocultural.pt/index.php?sid=sitios&amp;subsid=178082">https://arqueologia.patrimoniocultural.pt/index.php?sid=sitios&amp;subsid=178082</a><br>CNS16385 | | | | |

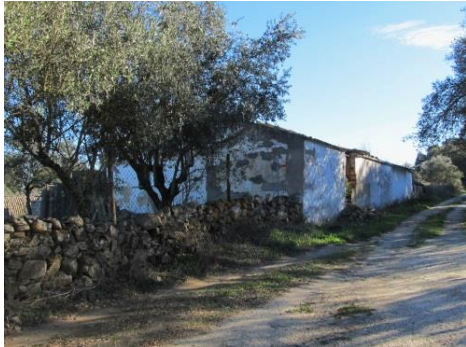
| Referência | Designação | Concelho<br>Freguesia<br>CMP<br>P*/ M* | Categoria<br>Tipologia<br>Cronologia | Imagem<br>Descrição | Valor<br>patrimonial | Relação com<br>as<br>infraestruturas<br>de projeto | Avaliação<br>de<br>Impactes | Medidas e<br>projetos do<br>PSP |
|---|---|---|---|---|---|---|---|---|
| BR12 | Casa de<br>São<br>Bartolomeu | 614638.83 /<br>4342834.53 | Etnográfico<br>Casa<br>Contemporâneo | <p>Pequena casa agrícola térrea, de planta retangular alongada e cobertura de telhado de duas águas</p> | Potencial científico - R (1)<br>Significado histórico-cultural – R (1)<br>Interesse público - R (1)<br>Raridade/ Singularidade - R (1)<br>Antiguidade - C (1)<br>Dimensão/ Monumentalidade - R (1)<br>Padrão estético - R (1)<br>Estado de conservação - R(1)<br>Inserção paisagística - M (2)<br>Classificação- Sc (1)<br>Valor Patrimonial - R (11) | A 220 metros da conduta gravítica<br>Fora do bloco de rega | Negativo Indireto<br>Permanente Improvável Local<br>Imediato Irreversível Pouco significativo Reduzido | Sem medidas específicas |

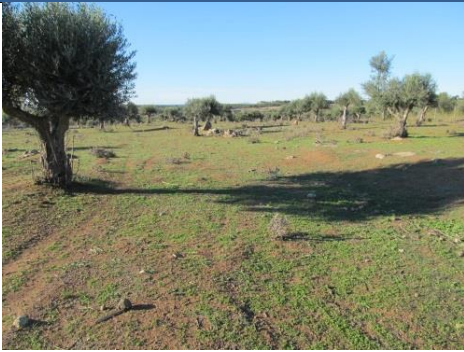
| Referência | Designação | Concelho<br>Freguesia<br>CMP<br>P*/ M* | Categoria<br>Tipologia<br>Cronologia | Imagem<br>Descrição | Valor<br>patrimonial | Relação com<br>as<br>infraestruturas<br>de projeto | Avaliação<br>de<br>Impactes | Medidas e<br>projetos do<br>PSP |
|---|---|---|---|---|---|---|---|---|
| BR13 | Reguengo | 614213.00 /<br>4342593.00 | Arqueológico<br>Inscrição<br>Romano | <p>Encontra-se na Coudelaria uma ara com inscrições, bastante desgastada.<br/> <a href="https://arqueologia.patrimoniocultural.pt/index.php?sid=sitios&amp;subsid=50668">https://arqueologia.patrimoniocultural.pt/index.php?sid=sitios&amp;subsid=50668</a><br/> CNS 2726</p> | | A 1160 metros da conduta gravítica No sub-bloco de rega do Crato | Negativo Indireto<br>Permanente Improvável<br>Local Imediato Irreversível Pouco significativo Reduzido | E38 II. Plano de Gestão do Património Arqueológico Integrado nos Blocos de Rega do AHFM do Crato |
