**APROVEITAMENTO HIDRÁULICO DE FINS MÚLTIPLOS  
DO CRATO – INFRAESTRUTURAS SECUNDÁRIAS  
PROJETO DE EXECUÇÃO DE INFRAESTRUTURAS DE REGADIO  
DO APROVEITAMENTO HIDROAGRÍCOLA DO CRATO**

**RELATÓRIO DE CONFORMIDADE AMBIENTAL  
DO PROJETO DE EXECUÇÃO  
PROPONENTE AIA: COMUNIDADE INTERMUNICIPAL DO ALTO ALENTEJO  
PROCESSO DE AIA N.º 3473**

**VOLUME 4 – ANEXOS  
DT 12 - E.38., E.41., E.42. MITIGAÇÃO,  
CONSERVAÇÃO E VALORIZAÇÃO PATRIMONIAL**

**MAIO 2024**

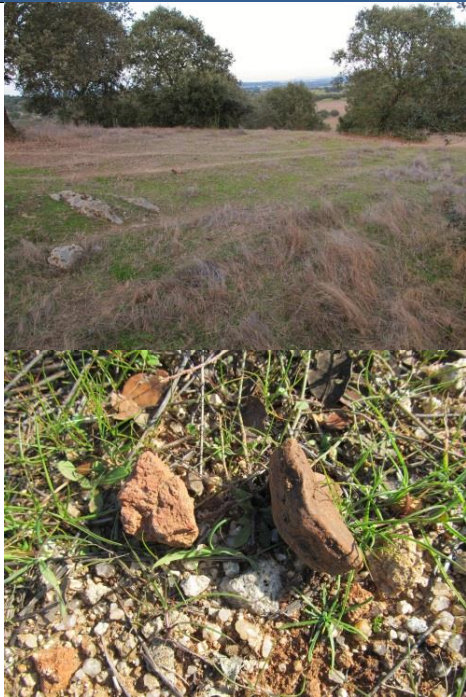
| Referência | Designação | Concelho<br>Freguesia<br>CMP<br>P*/ M* | Categoria<br>Tipologia<br>Cronologia | Imagem<br>Descrição | Valor<br>patrimonial | Relação com<br>as<br>infraestruturas<br>de projeto | Avaliação<br>de<br>Impactes | Medidas e<br>projetos do<br>PSP |
|---|---|---|---|---|---|---|---|---|
| BR14 | Poço do<br>Valverde 2 | 616946.00 /<br>4326833.00 | Arqueológico<br>Casal Rústico<br>Moderno | <p>Pequena concentração de telhas de meia cana localizada em topo de outeiro. Numa encosta foi recolhido um peso de tear.<br/> <a href="https://arqueologia.patrimoniocultural.pt/index.php?sid=sitios&amp;subsid=2204521">https://arqueologia.patrimoniocultural.pt/index.php?sid=sitios&amp;subsid=2204521</a><br/> CNS 19058</p> | Potencial científico - M (2)<br>Significado histórico-cultural – M (2)<br>Interesse público - R (1)<br>Raridade/ Singularidade - R (1)<br>Antiguidade - M (2)<br>Dimensão/ Monumentalidade - R (1)<br>Padrão estético - R (1)<br>Estado de conservação - R (1)<br>Inserção paisagística - M (2)<br>Classificação- Scl (2)<br>Valor Patrimonial - M (14) | A 597 metros da conduta gravítica<br>No sub-bloco de rega de Alter do Chão | Negativo Indireto<br>Permanente Improvável Local<br>Imediato Irreversível Pouco significativo Reduzido | E38 II. Plano de Gestão do Património Arqueológico Integrado nos Blocos de Rega do AHFM do Crato |

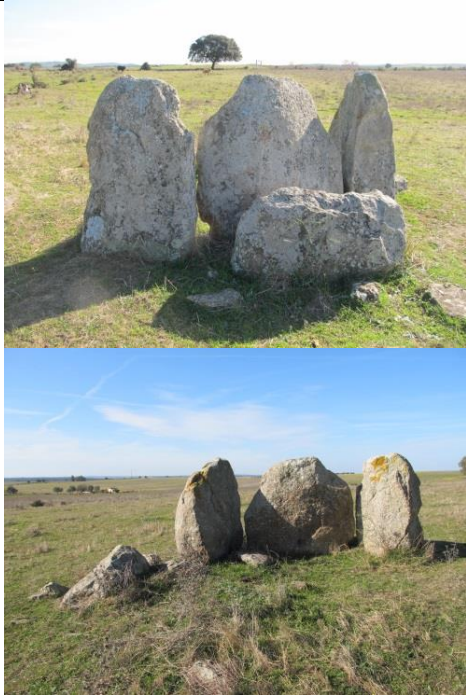
| Referência | Designação | Concelho<br>Freguesia<br>CMP<br>P*/ M* | Categoria<br>Tipologia<br>Cronologia | Imagem<br>Descrição | Valor<br>patrimonial | Relação com<br>as<br>infraestruturas<br>de projeto | Avaliação<br>de<br>Impactes | Medidas e<br>projetos do<br>PSP |
|---|---|---|---|---|---|---|---|---|
| BR15 | Horta da<br>Torrejana I | 612738.00 /<br>4339916.00 | Arqueológico<br>Anta/Dólmen<br>Neo-Calcolítico | <p>Trata-se de uma anta de que restam apenas 4 esteios visíveis. Corresponde à "Antinha" de F. A. Pereira (1912: 221), quando refere que "logo ao sair do Alter, à direita da estrada que conduz à ponte de Vila Formosa, há uma courela chamada da Antinha; o respetivo monumento avista-se ainda da estrada", e que foi realocada pelo casal Leisner, que a designa de "Anta da Horta da Trogena" (Leisner e Leisner, 1959: 35-36, Est. 88 - n.º 27)</p> | Potencial científico – E (3)<br>Significado histórico-cultural – E (3)<br>Interesse público - E (3)<br>Raridade/ Singularidade - E (3)<br>Antiguidade - NC (3)<br>Dimensão/ Monumentalidade - E (3)<br>Padrão estético - M (2)<br>Estado de conservação - M (2)<br>Inserção paisagística - M (2)<br>Classificação- Scl (2)<br>Valor Patrimonial - E (26) | A 215 metros da conduta gravítica<br>Fora do bloco de rega | Negativo Indireto<br>Permanente Improvável<br>Local Imediato Irreversível<br>Pouco significativo Reduzido | Sem medidas específicas |

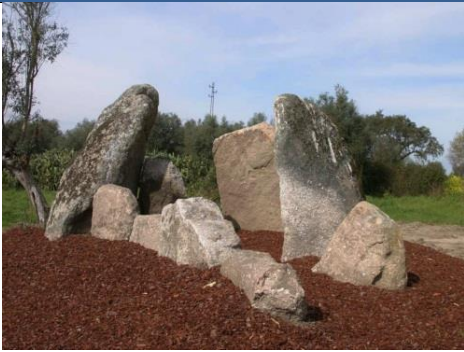
| Referência | Designação | Concelho<br>Freguesia<br>CMP<br>P*/ M* | Categoria<br>Tipologia<br>Cronologia | Imagem<br>Descrição | Valor<br>patrimonial | Relação com<br>as<br>infraestruturas<br>de projeto | Avaliação<br>de<br>Impactes | Medidas e<br>projetos do<br>PSP |
|---|---|---|---|---|---|---|---|---|
| BR18 | Anta da Horta | 614005.00 /<br>4342470.00 | Arqueológico<br>Anta<br>Neo-Calcolítico | <p>Anta de dimensões médias e provavelmente de corredor curto. Acolheu no interior da câmara funerária diversos enterramentos. A cripta apresentava dois esteios de pé e dois outros tombados, tendo a sua escavação permitido identificar um nível superficial com terra muito solta e humosa e materiais de todas as épocas, o que indicia a violação. As três deposições funerárias foram registadas neste nível, não correspondendo muito provavelmente à primeira fase de utilização do sepulcro. Perto da rocha base identificaram-se algumas lajes em xisto, aparentemente in situ, indiciando que, originalmente, a câmara seria totalmente revestida por lajes de xisto. O corredor, que se encontrava muito destruído, contava apenas com um esteio. Da área que se presume ser do corredor foi possível exumar um notável conjunto de oferendas fúnebres aparentemente não remexidas.</p> | Potencial científico – E (3)<br>Significado histórico-cultural – E (3)<br>Interesse público - E (3)<br>Raridade/ Singularidade - E (3)<br>Antiguidade - NC (3)<br>Dimensão/ Monumentalidade - E (3)<br>Padrão estético - M (2)<br>Estado de conservação - M (2)<br>Inserção paisagística - M (2)<br>Classificação- Scl (2)<br>Valor Patrimonial - E (26) | A 155 metros da conduta gravítica<br>Fora do bloco de rega | Negativo Indireto<br>Permanente Improvável<br>Local Imediato Irreversível<br>Pouco significativo Reduzido | Sem medidas específicas |

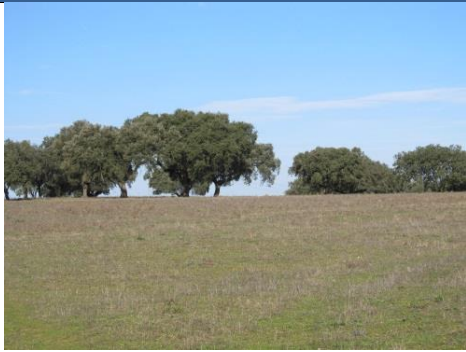
| Referência | Designação | Concelho<br>Freguesia<br>CMP<br>P*/ M* | Categoria<br>Tipologia<br>Cronologia | Imagem<br>Descrição | Valor<br>patrimonial | Relação com<br>as<br>infraestruturas<br>de projeto | Avaliação<br>de<br>Impactes | Medidas e<br>projetos do<br>PSP |
|---|---|---|---|---|---|---|---|---|
| BR24 | Arribana do<br>Vale de<br>Água | 607729.00 /<br>4340220.00 | Arqueológico<br>Vestígios de<br>Superfície<br>Paleolítico | <p>A ocorrência arqueológica de Arribana do Vale de Água (Sedas, Alter do Chão) foi identificada no âmbito dos trabalhos de prospeção, para Estudo de Incidências Ambientais da Central Fotovoltaica de Vale de Água (Alter do Chão), realizados em 2019. Localiza-se a cerca de 8 km para Oeste de Alter do Chão, nas proximidades da bifurcação da EN 369 com a EN 119 e EN 370. Em terrenos de planície utilizados como pastagens para gado ovino e bovino (que dificulta a visibilidade do solo), entre as Ribeiras do Carapeteiro (a norte) e do Espinheiro (a sul), a norte da EN 369, foram identificados quatro líticos, três dos quais com talhe unifacial e o quarto um bafasse (com a ponta fragmentada). Os instrumentos, subrolados são em quartzito (?) escuro.<br/> <a href="https://arqueologia.patrimoniocultural.pt/index.php?sid=sitios&amp;subsid=3517144">https://arqueologia.patrimoniocultural.pt/index.php?sid=sitios&amp;subsid=3517144</a><br/> CNS 38489</p> | Potencial científico - M (2)<br>Significado histórico-cultural – M (2)<br>Interesse público - R (1)<br>Raridade/ Singularidade - R (1)<br>Antiguidade - P (3)<br>Dimensão/ Monumentalidade e - R (1)<br>Padrão estético - R (1)<br>Estado de conservação - R (1)<br>Inserção paisagística - M (2)<br>Classificação- Scl (2)<br>Valor Patrimonial - M (15) | A 54 metros da conduta gravítica<br>Fora do bloco de rega | Negativo<br>Indireto<br>Permanente<br>Improável<br>Local<br>Imediato<br>Irreversível<br>Pouco significativo<br>Reduzido | Sem medidas específicas |

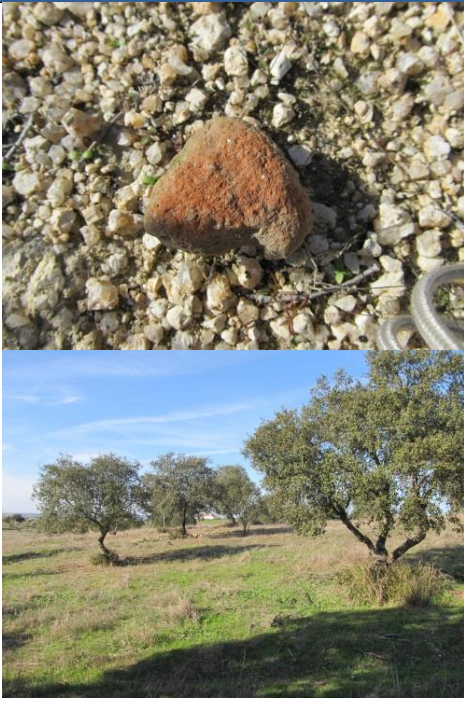
| Referência | Designação | Concelho<br>Freguesia<br>CMP<br>P*/ M* | Categoria<br>Tipologia<br>Cronologia | Imagem<br>Descrição | Valor<br>patrimonial | Relação com<br>as<br>infraestruturas<br>de projeto | Avaliação<br>de<br>Impactes | Medidas e<br>projetos do<br>PSP |
|---|---|---|---|---|---|---|---|---|
| BR25 | Monte da<br>Porra | 611221.00 /<br>4341864.00 | Arqueológico<br>Povoado<br>fortificado<br>Romano | <p>Por toda a elevação e respetivas vertentes abundam as cerâmicas de construção e comuns e blocos de pedra de construção. A área total deverá atingir cerca de 3000 m2. Num ressaltado da vertente virada para o caminho pode observar-se um troço de muro com cerca de 3 m de comprimento por 1,5 m de altura, que se confunde com o terreno, com blocos de construção do possível alicerce exterior de um muro de proteção ou defesa.</p> | Potencial científico - M (2)<br>Significado histórico-cultural – M (2)<br>Interesse público - R (1)<br>Raridade/ Singularidade - R (1)<br>Antiguidade - R (2)<br>Dimensão/ Monumentalidade - R (1)<br>Padrão estético - R (1)<br>Estado de conservação - R (1)<br>Inserção paisagística - M (2)<br>Classificação- Scl (2)<br>Valor Patrimonial - M (14) | A 80 metros da conduta gravítica<br>Fora do bloco de rega | Negativo Indireto<br>Permanente Improvável Local<br>Imediato Irreversível Pouco significativo Reduzido | Sem medidas específicas |

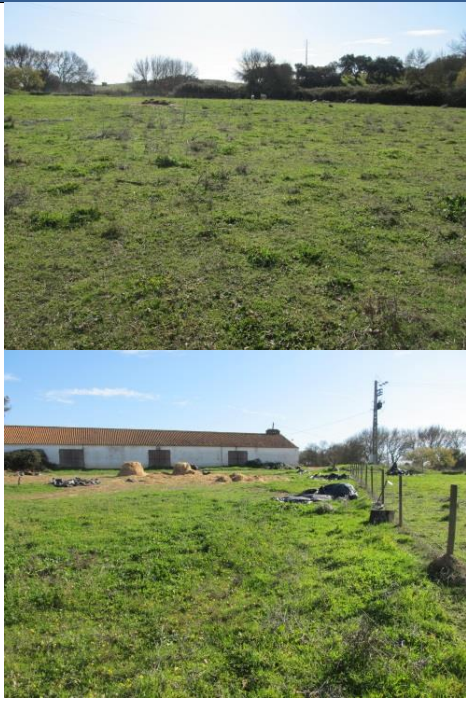
| Referência | Designação | Concelho<br>Freguesia<br>CMP<br>P*/ M* | Categoria<br>Tipologia<br>Cronologia | Imagem<br>Descrição | Valor<br>patrimonial | Relação com<br>as<br>infraestruturas<br>de projeto | Avaliação<br>de<br>Impactes | Medidas e<br>projetos do<br>PSP |
|---|---|---|---|---|---|---|---|---|
| BR26 | Herdade do Arraial | 609278.00 /<br>4341146.00 | Arqueológico<br>Vestígios<br>Diversos<br>Romano | <p>Foram identificados alicerces, opus signinum e cerâmica de construção.<br/> <a href="http://arqueologia.patrimoniocultural.pt/index.php?sid=sitios&amp;subsid=51517">http://arqueologia.patrimoniocultural.pt/index.php?sid=sitios&amp;subsid=51517</a><br/> CNS 5777</p> | Potencial científico - M (2)<br>Significado histórico-cultural – M (2)<br>Interesse público - R (1)<br>Raridade/ Singularidade - R (1)<br>Antiguidade - M (2)<br>Dimensão/ Monumentalidade - R (1)<br>Padrão estético - R (1)<br>Estado de conservação - R (1)<br>Inserção paisagística - M (2)<br>Classificação- Scl (2)<br>Valor Patrimonial - M (14) | A 92 metros da conduta gravítica<br>Fora do bloco de rega | Negativo Indireto<br>Permanente Improvável Local<br>Imediato Irreversível Pouco significativo Reduzido | Sem medidas específicas |

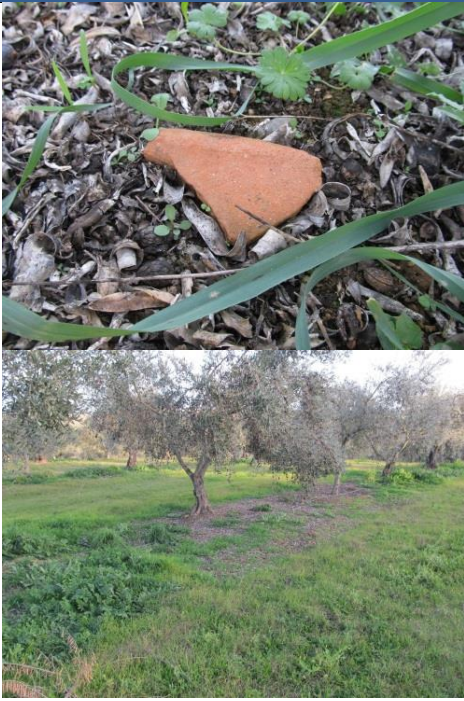
| Referência | Designação | Concelho<br>Freguesia<br>CMP<br>P*/ M* | Categoria<br>Tipologia<br>Cronologia | Imagem<br>Descrição | Valor<br>patrimonial | Relação com<br>as<br>infraestruturas<br>de projeto | Avaliação<br>de<br>Impactes | Medidas e<br>projetos do<br>PSP |
|---|---|---|---|---|---|---|---|---|
| BR28 | Ladrões 2 | 616716.00 /<br>4329685.00 | Arqueológico<br>Casal Rústico<br>Romano | <p>No topo da encosta encontra-se uma pequena mancha de cerâmica de construção. Ao longo da encosta também se encontram alguns fragmentos do mesmo tipo, bem como de cerâmica comum (dois fundos recolhidos).<br/> <a href="http://arqueologia.patrimoniocultural.pt/index.php?sid=sitios&amp;subsid=2302918">http://arqueologia.patrimoniocultural.pt/index.php?sid=sitios&amp;subsid=2302918</a><br/> CNS 20166</p> | Potencial científico - M (2)<br>Significado histórico-cultural – M (2)<br>Interesse público - R (1)<br>Raridade/ Singularidade - R (1)<br>Antiguidade - R (2)<br>Dimensão/ Monumentalidade - R (1)<br>Padrão estético - R (1)<br>Estado de conservação - R (1)<br>Inserção paisagística - M (2)<br>Classificação- Scl (2)<br>Valor Patrimonial - M (14) | A 18 metros da conduta gravítica Contíguo ao sub-bloco de rega de Fronteira e Avis | Negativo Indireto Permanente Improvável Local Imediato Irreversível Pouco significativo Reduzido | E38 I. Plano de Acompanhamento Arqueológico da Construção das IHS do AHFM do Crato<br>E38 II. Plano de Gestão do Património Arqueológico Integrado nos Blocos de Rega do AHFM do Crato |

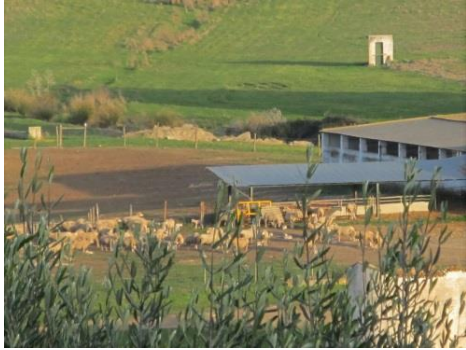
| Referência | Designação | Concelho<br>Freguesia<br>CMP<br>P*/ M* | Categoria<br>Tipologia<br>Cronologia | Imagem<br>Descrição | Valor<br>patrimonial | Relação com<br>as<br>infraestruturas<br>de projeto | Avaliação<br>de<br>Impactes | Medidas e<br>projetos do<br>PSP |
|---|---|---|---|---|---|---|---|---|
| BR29 | Ladrões | 617237.00 /<br>4329545.00 | Arqueológico<br>Sepultura<br>Alta Idade Média | <p>Uma sepultura escavada na rocha, que se encontra atrás do monte.<br/> <a href="http://arqueologia.patrimoniocultural.pt/index.php?sid=sitios&amp;subsid=171963">http://arqueologia.patrimoniocultural.pt/index.php?sid=sitios&amp;subsid=171963</a><br/> CNS 16116</p> | Potencial científico - M (2)<br>Significado histórico-cultural – M (2)<br>Interesse público - R (1)<br>Raridade/ Singularidade - R (1)<br>Antiguidade - M (2)<br>Dimensão/ Monumentalidade - R (1)<br>Padrão estético - R (1)<br>Estado de conservação - R (1)<br>Inserção paisagística - M (2)<br>Classificação- Scl (2)<br>Valor Patrimonial - M (14) | A 290 metros da conduta gravítica<br>No sub-bloco de rega de Alter do Chão | Negativo Indireto<br>Permanente Improvável Local<br>Imediato Irreversível Pouco significativo Reduzido | E38 II. Plano de Gestão do Património Arqueológico Integrado nos Blocos de Rega do AHFM do Crato |

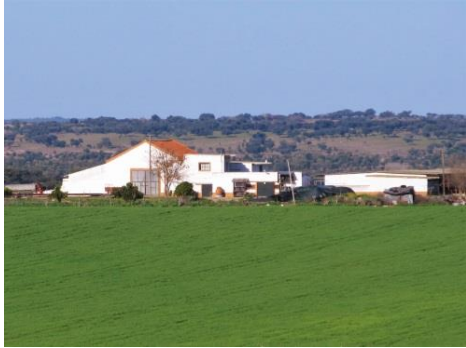
| Referência | Designação | Concelho<br>Freguesia<br>CMP<br>P*/ M* | Categoria<br>Tipologia<br>Cronologia | Imagem<br>Descrição | Valor<br>patrimonial | Relação com<br>as<br>infraestruturas<br>de projeto | Avaliação<br>de<br>Impactes | Medidas e<br>projetos do<br>PSP |
|---|---|---|---|---|---|---|---|---|
| BR30 | Herdade da<br>Comenda | 605939.00 /<br>4340114.00 | Arqueológico<br>Villa<br>Romano | <p>Referência a uma uilla romana, sem outras descrições associadas.<br/> <a href="http://arqueologia.patrimoniocultural.pt/index.php?sid=sitios&amp;subsid=50599">http://arqueologia.patrimoniocultural.pt/index.php?sid=sitios&amp;subsid=50599</a><br/> CNS 5430</p> | Potencial científico - M (2)<br>Significado histórico-cultural – M (2)<br>Interesse público - R (1)<br>Raridade/ Singularidade - R (1)<br>Antiguidade - R (2)<br>Dimensão/ Monumentalidade - R (1)<br>Padrão estético - R (1)<br>Estado de conservação - R (1)<br>Inserção paisagística - M (2)<br>Classificação- Scl (2)<br>Valor Patrimonial - M (14) | A 285 metros da conduta gravítica Contíguo ao sub-bloco de rega de Alter do Chão | Negativo Indireto<br>Permanente Improvável Local<br>Imediato Irreversível Pouco significativo Reduzido | E38 II. Plano de Gestão do Património Arqueológico Integrado nos Blocos de Rega do AHFM do Crato |

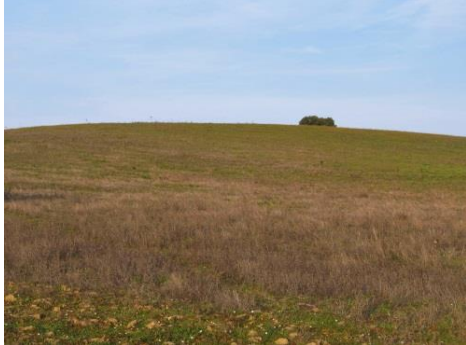
| Referência | Designação | Concelho<br>Freguesia<br>CMP<br>P*/ M* | Categoria<br>Tipologia<br>Cronologia | Imagem<br>Descrição | Valor<br>patrimonial | Relação com<br>as<br>infraestruturas<br>de projeto | Avaliação<br>de<br>Impactes | Medidas e<br>projetos do<br>PSP |
|---|---|---|---|---|---|---|---|---|
| BR31 | Ladrões 3 | 616873.00 /<br>4328956.00 | Arqueológico<br>Habitat<br>Neo-Calcolítico | <p>Alguns materiais muito dispersos que indicam um sítio de Neolítico Final ou Calcolítico. Encontraram-se fragmentos de cerâmicas manuais e um grande percutor em quartzo. O sítio encontra-se em um topo virado a Norte, com excelente domínio sobre a ribeira de Vide. Os materiais estão espalhados, sem uma concentração evidente, o que dificulta a observação e caracterização do sítio, agravado pela utilização do terreno para pasto, com muita vegetação e pouco revolvimento do terreno.<br/> <a href="http://arqueologia.patrimoniocultural.pt/index.php?sid=sitios&amp;subsid=2302253">http://arqueologia.patrimoniocultural.pt/index.php?sid=sitios&amp;subsid=2302253</a><br/> CNS 20133</p> | Potencial científico - M (2)<br>Significado histórico-cultural – M (2)<br>Interesse público - R (1)<br>Raridade/ Singularidade - R (1)<br>Antiguidade - NC (3)<br>Dimensão/ Monumentalidade - R (1)<br>Padrão estético - R (1)<br>Estado de conservação - R (1)<br>Inserção paisagística - M (2)<br>Classificação- Scl (2)<br>Valor Patrimonial - M (15) | A 465 metros da conduta gravítica<br>No sub-bloco de rega de Fronteira e Avis | Negativo Indireto<br>Permanente Improvável Local<br>Imediato Irreversível Pouco significativo Reduzido | E38 II. Plano de Gestão do Património Arqueológico Integrado nos Blocos de Rega do AHFM do Crato |

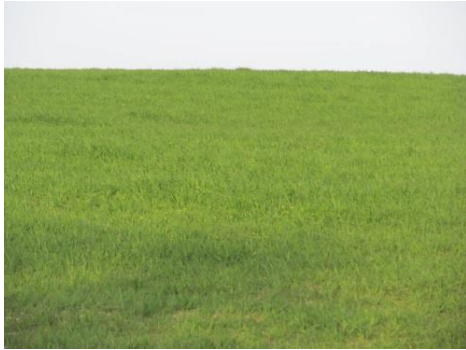
| Referência | Designação | Concelho<br>Freguesia<br>CMP<br>P*/ M* | Categoria<br>Tipologia<br>Cronologia | Imagem<br>Descrição | Valor<br>patrimonial | Relação com<br>as<br>infraestruturas<br>de projeto | Avaliação<br>de<br>Impactes | Medidas e<br>projetos do<br>PSP |
|---|---|---|---|---|---|---|---|---|
| BR32 | Ladrões 4 | 616845.00 /<br>4328711.00 | Arqueológico<br>Casal Rústico<br>Idade Média | <p>Mancha pequena e circunscrita que é unicamente constituída por cerâmica de construção (telha de meia cana fina). Situa-se em topo virado a Sul, em ligeira plataforma.<br/> <a href="http://arqueologia.patrimoniocultural.pt/index.php?sid=sitios&amp;subsid=2302271">http://arqueologia.patrimoniocultural.pt/index.php?sid=sitios&amp;subsid=2302271</a><br/> CNS 20134</p> | Potencial científico - M (2)<br>Significado histórico-cultural – M (2)<br>Interesse público - R (1)<br>Raridade/ Singularidade - R (1)<br>Antiguidade - M (2)<br>Dimensão/ Monumentalidade - R (1)<br>Padrão estético - R (1)<br>Estado de conservação - R (1)<br>Inserção paisagística - M (2)<br>Classificação- Scl (2)<br>Valor Patrimonial - M (14) | A 586 metros da conduta gravítica<br>Fora do bloco de rega | Negativo Indireto<br>Permanente Improvável Local<br>Imediato Irreversível Pouco significativo Reduzido | Sem medidas específicas |

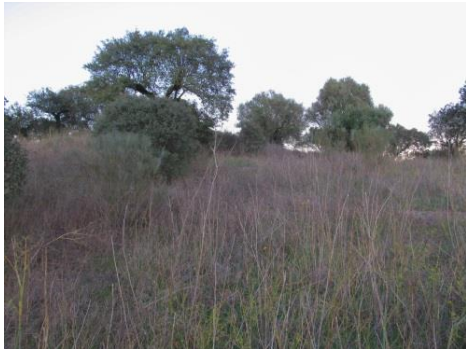
| Referência | Designação | Concelho<br>Freguesia<br>CMP<br>P*/ M* | Categoria<br>Tipologia<br>Cronologia | Imagem<br>Descrição | Valor<br>patrimonial | Relação com<br>as<br>infraestruturas<br>de projeto | Avaliação<br>de<br>Impactes | Medidas e<br>projetos do<br>PSP |
|---|---|---|---|---|---|---|---|---|
| BR35 | Monte da<br>Ribeira de<br>Vide | 618036.00 /<br>4325849.00 | Arqueológico<br>Casal Rústico<br>Medieval Cristão | <p>Na extremidade do olival, foram registados imbrices e ao lado um morouço de pedras que dali foram retiradas. A 100m para este existiu uma sepultura escavada na rocha, que foi destruída a tiro pelos trabalhadores do Monte do Cego, por impedir os trabalhos agrícolas. Estaria escavada num grande bloco de pedra.<br/> <a href="http://arqueologia.patrimoniocultural.pt/index.php?sid=sitios&amp;subsid=57408">http://arqueologia.patrimoniocultural.pt/index.php?sid=sitios&amp;subsid=57408</a><br/> CNS 13772</p> | Potencial científico - M (2)<br>Significado histórico-cultural – M (2)<br>Interesse público - R (1)<br>Raridade/ Singularidade - R (1)<br>Antiguidade - M (2)<br>Dimensão/ Monumentalidade - R (1)<br>Padrão estético - R (1)<br>Estado de conservação - R (1)<br>Inserção paisagística - M (2)<br>Classificação- Scl (2)<br>Valor Patrimonial - M (14) | A 622 metros da conduta gravítica<br>Fora do bloco de rega | Negativo<br>Indireto<br>Permanente<br>Improável<br>Local<br>Imediato<br>Irreversível<br>Pouco significativo<br>Reduzido | Sem medidas específicas |

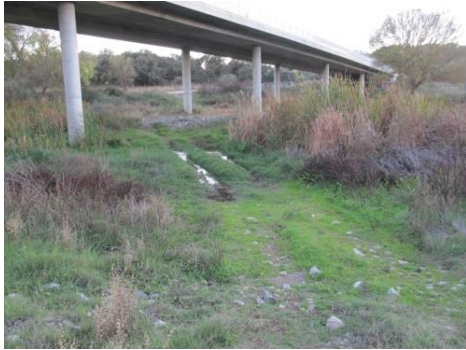
| Referência | Designação | Concelho<br>Freguesia<br>CMP<br>P*/ M* | Categoria<br>Tipologia<br>Cronologia | Imagem<br>Descrição | Valor<br>patrimonial | Relação com<br>as<br>infraestruturas<br>de projeto | Avaliação<br>de<br>Impactes | Medidas e<br>projetos do<br>PSP |
|---|---|---|---|---|---|---|---|---|
| BR36 | Ponte e<br>poldra da<br>Ribeira de<br>Vide | 617967.00 /<br>4325810.00 | Etnográfico<br>Ponte e Poldra<br>Indeterminado | <p>Referência da Carta Arqueológica de Fronteira (nº 61) à existência de uma ponte e poldras neste local, embora actualmente não sejam visíveis evidências entre a densa vegetação da margem.</p> | Potencial científico - R (1)<br>Significado histórico-cultural – R (1)<br>Interesse público - R (1)<br>Raridade/ Singularidade - R (1)<br>Antiguidade - C (1)<br>Dimensão/ Monumentalidade - R (1)<br>Padrão estético - R (1)<br>Estado de conservação - R(1)<br>Inserção paisagística - M (2)<br>Classificação- Sc (1)<br>Valor Patrimonial - R (11) | No sub-bloco de rega de Fronteira e Avis | Negativo Indireto<br>Permanente Improvável Local<br>Imediato Irreversível Pouco significativo Reduzido | E38 II. Plano de Gestão do Património Arqueológico Integrado nos Blocos de Rega do AHFM do Crato |

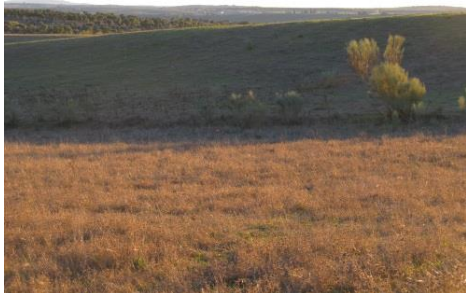
| Referência | Designação | Concelho<br>Freguesia<br>CMP<br>P*/ M* | Categoria<br>Tipologia<br>Cronologia | Imagem<br>Descrição | Valor<br>patrimonial | Relação com<br>as<br>infraestruturas<br>de projeto | Avaliação<br>de<br>Impactes | Medidas e<br>projetos do<br>PSP |
|---|---|---|---|---|---|---|---|---|
| BR38 | Monte Seco<br>1 | 618833.00 /<br>4331989.00 | Arqueológico<br>Achado(s)<br>Isolado(s)<br>Idade do Bronze | <p>Numa zona de escorrências surgem alguns fragmentos de cerâmica manual, com um tipo de engobe ou polimento interior. Recolhido também um percutor de quartzo. No moroiço no topo da plataforma, um fragmento de mó, manual ou de sela.<br/> <a href="http://arqueologia.patrimoniocultural.pt/index.php?sid=sitios&amp;subsid=172467">http://arqueologia.patrimoniocultural.pt/index.php?sid=sitios&amp;subsid=172467</a><br/> CNS 16145</p> | Potencial científico - M (2)<br>Significado histórico-cultural – M (2)<br>Interesse público - R (1)<br>Raridade/ Singularidade - R (1)<br>Antiguidade - IB (3)<br>Dimensão/ Monumentalidade - R (1)<br>Padrão estético - R (1)<br>Estado de conservação - R (1)<br>Inserção paisagística - M (2)<br>Classificação- Scl (2)<br>Valor Patrimonial - M (15) | A 762 metros da conduta gravítica<br>No sub-bloco de rega de Fronteira e Avis | Negativo Indireto<br>Permanente Improvável Local<br>Imediato Irreversível Pouco significativo Reduzido | E38 II. Plano de Gestão do Património Arqueológico Integrado nos Blocos de Rega do AHFM do Crato |

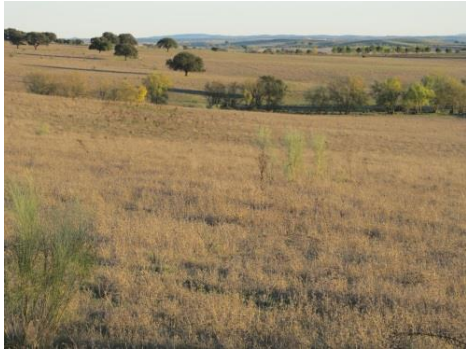
| Referência | Designação | Concelho<br>Freguesia<br>CMP<br>P*/ M* | Categoria<br>Tipologia<br>Cronologia | Imagem<br>Descrição | Valor<br>patrimonial | Relação com<br>as<br>infraestruturas<br>de projeto | Avaliação<br>de<br>Impactes | Medidas e<br>projetos do<br>PSP |
|---|---|---|---|---|---|---|---|---|
| BR39 | Monte Seco<br>2 | 618882.00 /<br>4332120.00 | Arqueológico<br>Casal Rústico<br>Idade Média | <p>Pequena mancha de telhas, de cerca de 10m2 e um fragmento de fundo de cerâmica comum a torno. Os materiais foram recolhidos no topo da plataforma, junto a um moroiço de grandes dimensões.<br/> <a href="http://arqueologia.patrimoniocultural.pt/index.php?sid=sitios&amp;subsid=172480">http://arqueologia.patrimoniocultural.pt/index.php?sid=sitios&amp;subsid=172480</a><br/> CNS 16146</p> | Potencial científico - M (2)<br>Significado histórico-cultural – M (2)<br>Interesse público - R (1)<br>Raridade/ Singularidade - R (1)<br>Antiguidade - M (2)<br>Dimensão/ Monumentalidade - R (1)<br>Padrão estético - R (1)<br>Estado de conservação - R (1)<br>Inserção paisagística - M (2)<br>Classificação- Scl (2)<br>Valor Patrimonial - M (14) | A 450 metros da conduta gravítica<br>No sub-bloco de rega do Crato | Negativo Indireto<br>Permanente Improvável Local<br>Imediato Irreversível Pouco significativo Reduzido | E38 II. Plano de Gestão do Património Arqueológico Integrado nos Blocos de Rega do AHFM do Crato |

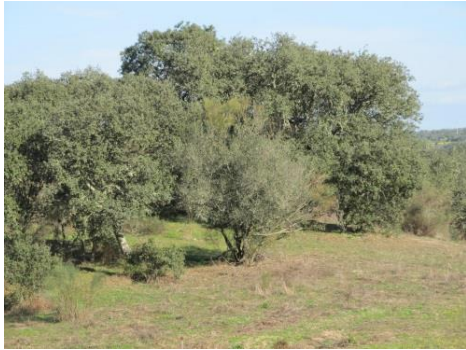
| Referência | Designação | Concelho<br>Freguesia<br>CMP<br>P*/ M* | Categoria<br>Tipologia<br>Cronologia | Imagem<br>Descrição | Valor<br>patrimonial | Relação com<br>as<br>infraestruturas<br>de projeto | Avaliação<br>de<br>Impactes | Medidas e<br>projetos do<br>PSP |
|---|---|---|---|---|---|---|---|---|
| BR44 | Barragem 2 | 612570.00 /<br>4341389.00 | Arqueológico<br>Estação de Ar<br>Livre<br>Indeterminado | <p>Na encosta da margem esquerda da ribeira do Freixo detetaram-se alguns materiais de pedra lascada. Este sítio localiza-se a cerca de 100 metros do local da Barragem 1.<br/> <a href="https://arqueologia.patrimoniocultural.pt/index.php?sid=sitios&amp;subsid=2554660">https://arqueologia.patrimoniocultural.pt/index.php?sid=sitios&amp;subsid=2554660</a><br/> CNS 23690</p> | Potencial científico - M (2)<br>Significado histórico-cultural – M (2)<br>Interesse público - R (1)<br>Raridade/Singularidade - R (1)<br>Antiguidade - M (2)<br>Dimensão/Monumentalidade - R (1)<br>Padrão estético - R (1)<br>Estado de conservação - R (1)<br>Inserção paisagística - M (2)<br>Classificação-Scl (2)<br>Valor Patrimonial - M (14) | A 29 metros da conduta gravítica<br>No sub-bloco de rega de Alter do Chão | Negativo Indireto<br>Permanente<br>Pouco provável<br>Local<br>Imediato Irreversível<br>Pouco significativo<br>Reduzido | E38 II. Plano de Gestão do Património Arqueológico Integrado nos Blocos de Rega do AHFM do Crato |

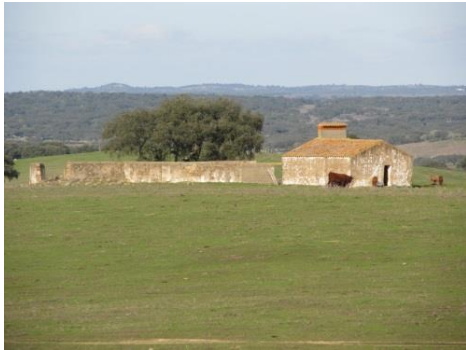
| Referência | Designação | Concelho<br>Freguesia<br>CMP<br>P*/ M* | Categoria<br>Tipologia<br>Cronologia | Imagem<br>Descrição | Valor<br>patrimonial | Relação com<br>as<br>infraestruturas<br>de projeto | Avaliação<br>de<br>Impactes | Medidas e<br>projetos do<br>PSP |
|---|---|---|---|---|---|---|---|---|
| BR45 | Cercado de Couto de Marrocos | 621099.00 /<br>621099.00 | Etnográfico<br>Cercado<br>Contemporâneo | <p>Casa térrea de planat quadrangular adossada a muros de planta circular, que formam um cercado com cerca de 35 metros de diâmetro</p> | Potencial científico - R (1)<br>Significado histórico-cultural – R (1)<br>Interesse público - R (1)<br>Raridade/ Singularidade - R (1)<br>Antiguidade - C (1)<br>Dimensão/ Monumentalidade - R (1)<br>Padrão estético - R (1)<br>Estado de conservação - R(1)<br>Inserção paisagística - M (2)<br>Classificação- Sc (1)<br>Valor Patrimonial - R (11) | A 725 metros da conduta gravítica<br>Fora do bloco de rega | Negativo Indireto<br>Permanente Improvável Local<br>Imediato Irreversível Pouco significativo Reduzido | Sem medidas específicas |
