# PROJETO DE LICENCIAMENTO – Memória Descritiva

Linha CSF Chamusca - Abrantes, a 400 kV | Linha Pego - Rio Maior, a 400 kV | Linha Abrantes - Rio Maior, a 400 kV

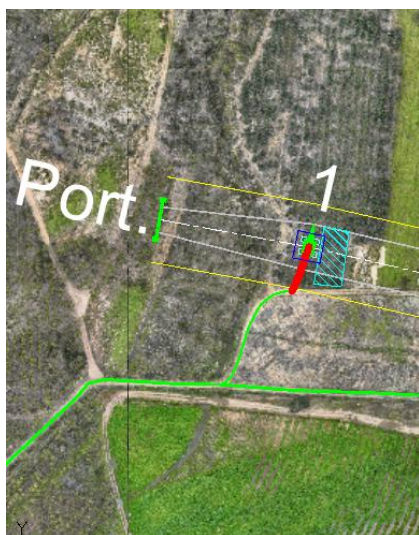
Figura 3.1 – Acesso ao apoio P1

Para instalar o apoio P1 na coordenada de projeto existe a necessidade de criar um acesso desde o acesso existente até ao local de implantação, que implica corte de vegetação, movimentação de terras e compactação do solo.

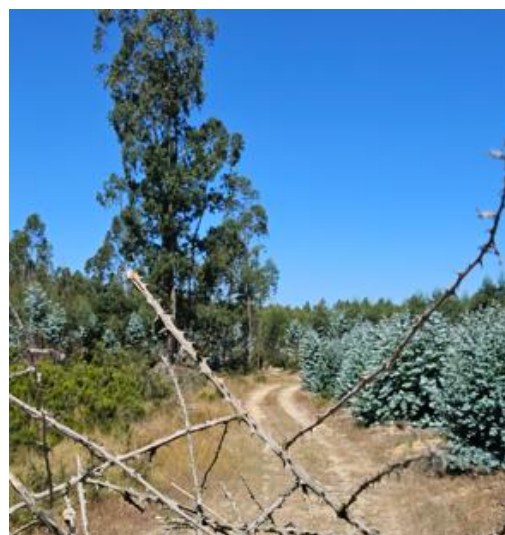
Figura 3.2 – Registo Fotográfico (acesso existente) P1

O acesso aos apoios P1 a P6 inicia-se na CM1375 (39°21'31.08"N; 8°19'35.19"W) desenvolvendo-se por acesso existente. Os acessos existentes, pavimentado e a manter, encontram-se em bom estado e permitem a passagem de máquinas de grande porte, não havendo a necessidade de adaptação do terreno circundante.

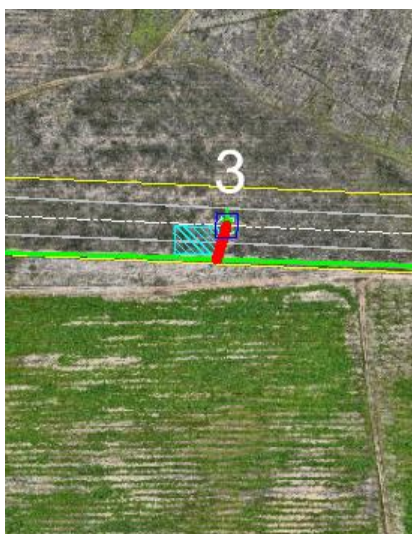
Figura 3.5 – Acesso ao apoio P3

Para instalar o apoio P3 na coordenada de projeto existe a necessidade de criar um acesso desde o acesso existente até ao local de implantação, que implica corte de vegetação, movimentação de terras e compactação do solo.

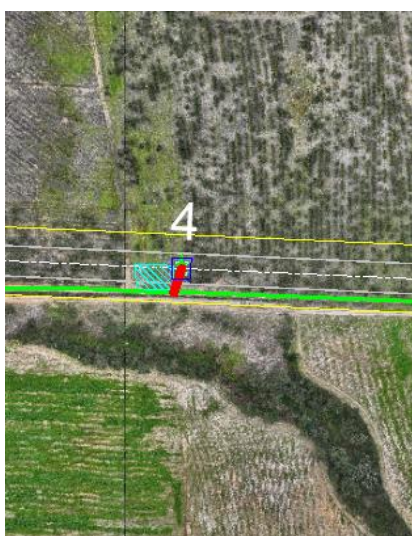
Figura 3.7 – Acesso ao apoio P4

Para instalar o apoio P4 na coordenada de projeto existe a necessidade de criar um acesso desde o acesso existente até ao local de implantação, que implica corte de vegetação, movimentação de terras e compactação do solo.

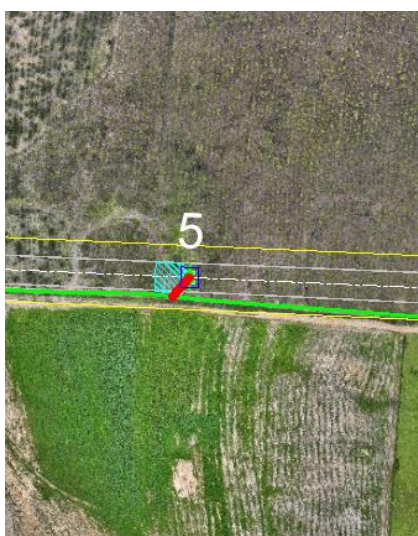
Figura 3.9 – Acesso ao apoio P5

Para instalar o apoio P5 na coordenada de projeto existe a necessidade de criar um acesso desde o acesso existente até ao local de implantação, que implica corte de vegetação, movimentação de terras e compactação do solo.

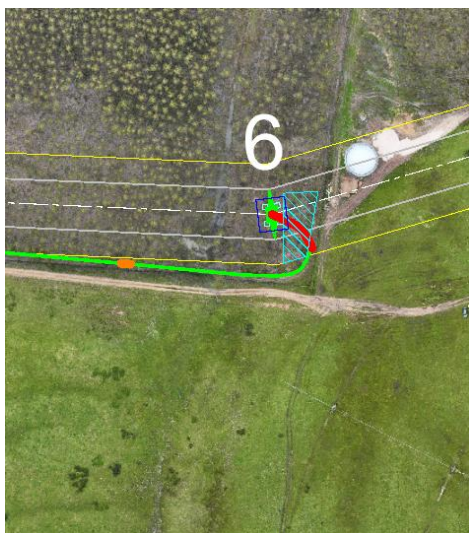
Figura 3.11 – Acesso ao apoio P6

Para instalar o apoio P6 na coordenada de projeto existe a necessidade de criar um acesso desde o acesso existente até ao local de implantação, que implica corte de vegetação, movimentação de terras e compactação do solo.

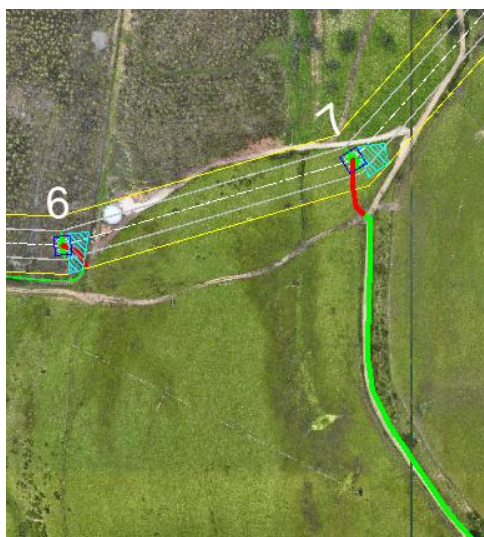
Figura 3.13 – Acessos aos apoios P6 e P7

Para instalar o apoio P7 na coordenada de projeto existe a necessidade de criar um acesso desde o acesso existente até ao local de implantação, que implica corte de vegetação, movimentação de terras e compactação do solo.

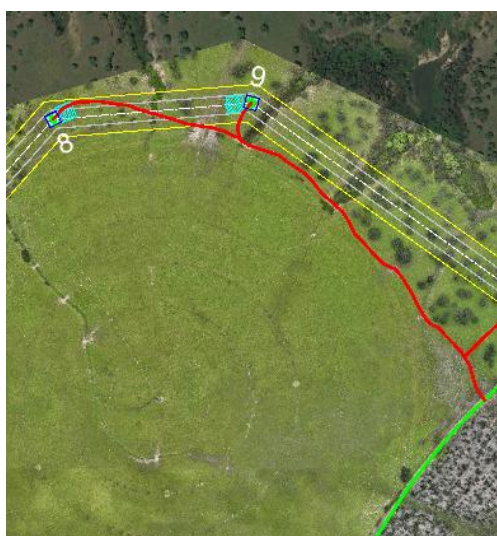
Figura 3.14 – Acesso aos apoios P8 e P9

Para instalar o apoio P8 na coordenada de projeto existe a necessidade de criar um acesso desde o acesso existente até ao local de implantação, que implica corte de vegetação, movimentação de terras e compactação do solo.

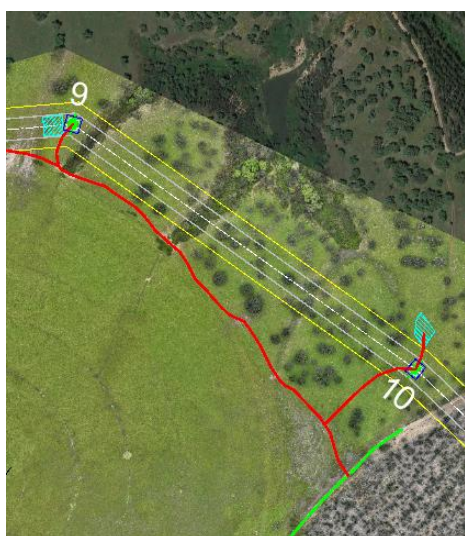
Figura 3.16 – Acesso aos apoios P9 e P10

Para instalar o apoio P9 na coordenada de projeto existe a necessidade de criar um acesso desde o acesso existente até ao local de implantação, que implica corte de vegetação, movimentação de terras e compactação do solo.

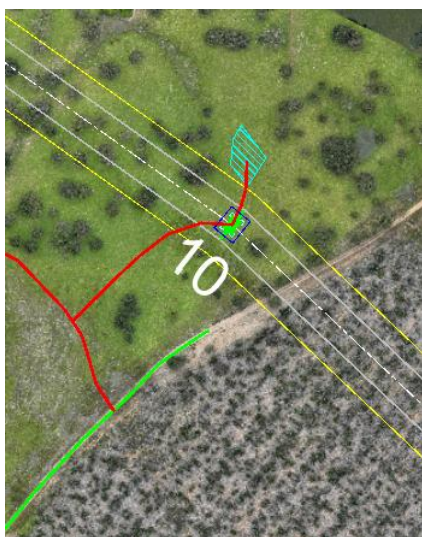
Figura 3.18 – Acesso ao apoio P10

Para instalar o apoio P10 na coordenada de projeto existe a necessidade de criar um acesso desde o acesso existente até ao local de implantação, que implica corte de vegetação, movimentação de terras e compactação do solo.

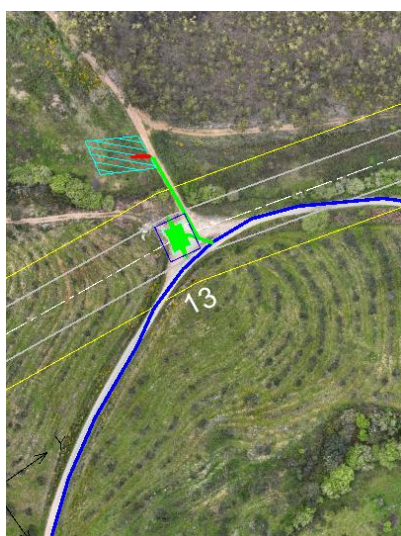
Figura 3.24 – Acesso ao apoio P13

Para instalar o apoio P13 na coordenada de projeto existe a necessidade de criar um acesso desde o acesso existente até à área de arborização, que implica corte de vegetação, movimentação de terras e compactação do solo.

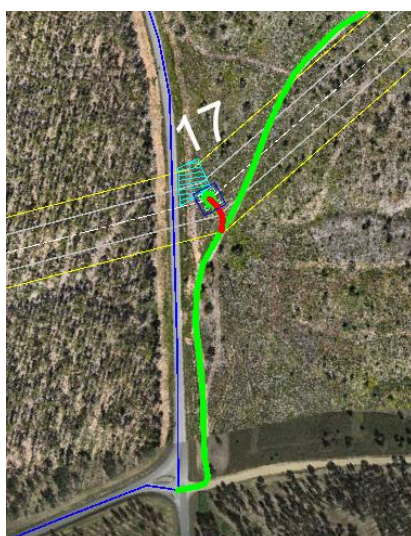
Figura 3.30 – Acesso ao apoio P17

Para instalar o apoio P17 na coordenada de projeto existe a necessidade de criar um acesso desde o acesso existente até ao local de implantação, que implica corte de vegetação, movimentação de terras e compactação do solo.

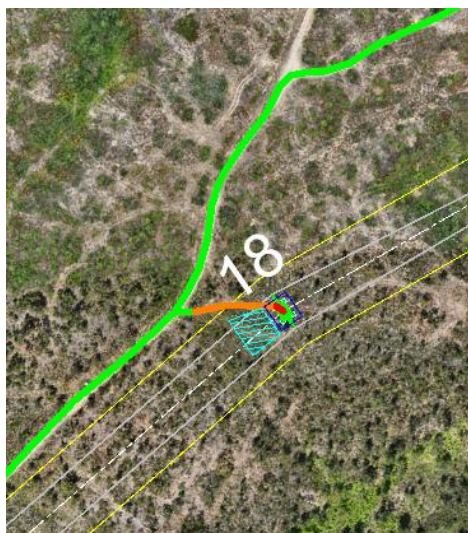
Figura 3.31 – Acesso ao apoio P18

Para instalar o apoio P18 na coordenada de projeto existe a necessidade de criar um acesso desde o acesso a melhorar até ao local de implantação, que implica corte de vegetação, movimentação de terras e compactação do solo.

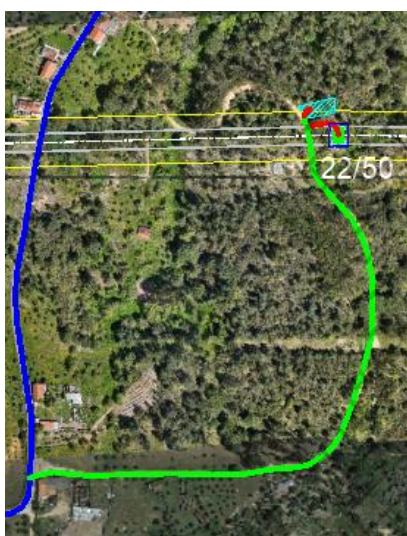
Figura 3.38 – Acesso ao apoio P22/50

Para instalar o apoio P22/50 na coordenada de projeto existe a necessidade de criar um acesso desde o acesso existente até ao local de implantação, que implica corte de vegetação, movimentação de terras e compactação do solo.

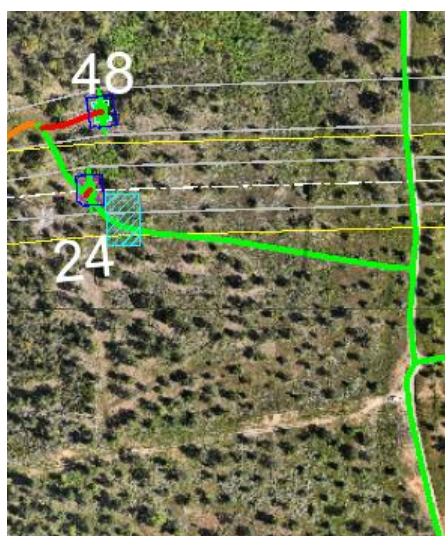
Figura 3.42 – Acesso aos apoios P24 e P48

Para instalar o apoio P24 na coordenada de projeto existe a necessidade de criar um acesso desde o acesso existente até ao local de implantação, que implica corte de vegetação, movimentação de terras e compactação do solo.

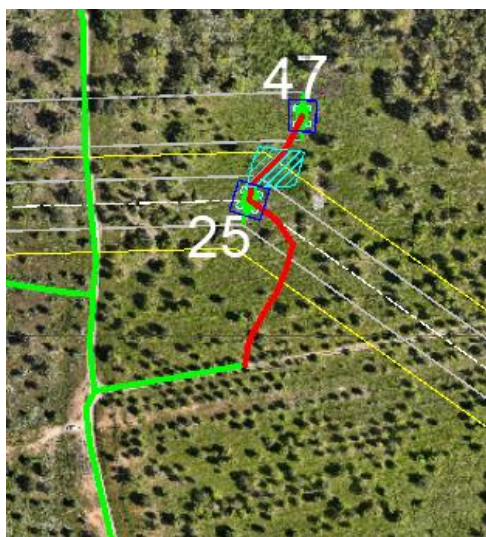
Figura 3.44 – Acessos aos apoios P25 e P47

Para instalar o apoio P25 na coordenada de projeto existe a necessidade de criar um acesso desde o acesso existente até ao local de implantação, que implica corte de vegetação, movimentação de terras e compactação do solo.

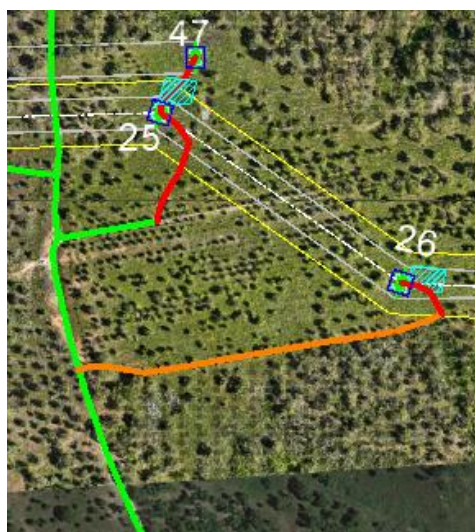
Figura 3.46 – Acessos aos apoios P25, P26 e P47

Para instalar o apoio P26 na coordenada de projeto existe a necessidade de criar um acesso desde o acesso a melhorar até ao local de implantação, que implica corte de vegetação, movimentação de terras e compactação do solo.

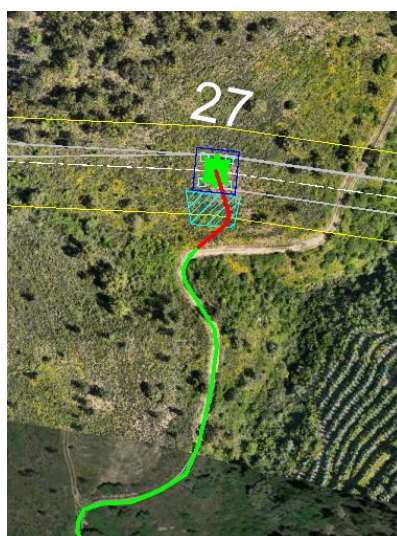
Figura 3.48 – Acesso ao apoio P27

Para instalar o apoio P27 na coordenada de projeto existe a necessidade de criar um acesso desde o acesso existente até ao local de implantação, que implica corte de vegetação, movimentação de terras e compactação do solo.

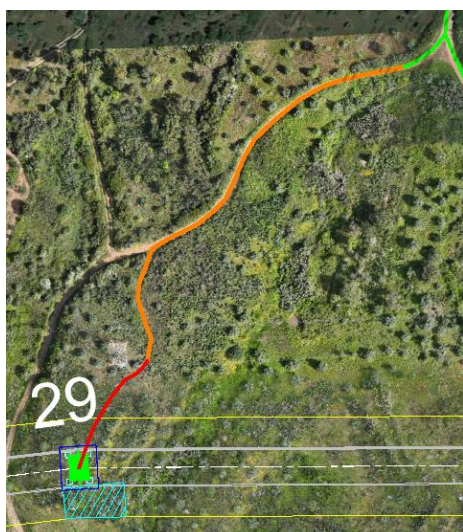
Figura 3.51 – Acesso ao apoio P29

Para instalar o apoio P29 na coordenada de projeto existe a necessidade de criar um acesso desde o acesso a melhorar até ao local de implantação, que implica corte de vegetação, movimentação de terras e compactação do solo.

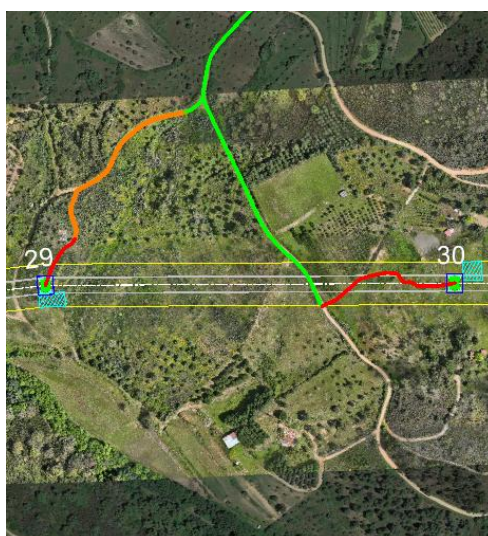
Figura 3.53 – Acessos aos apoios P29 e P30

Para instalar o apoio P30 na coordenada de projeto existe a necessidade de criar um acesso desde o acesso existente até ao local de implantação, que implica corte de vegetação, movimentação de terras e compactação do solo.

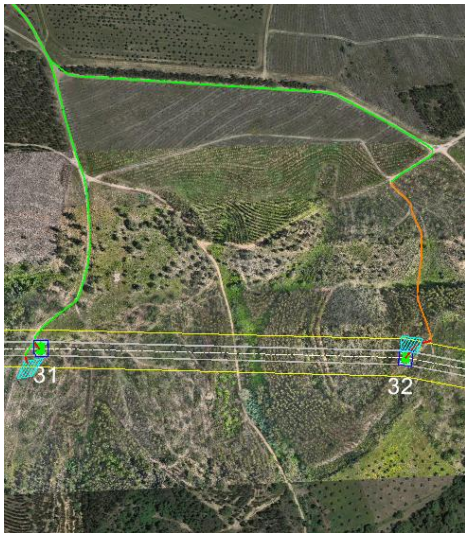
Figura 3.56 – Acessos aos apoios P31 e P32

Para instalar o apoio P32 na coordenada de projeto existe a necessidade de criar um acesso desde o acesso a melhorar até ao local de implantação, que implica corte de vegetação, movimentação de terras e compactação do solo.

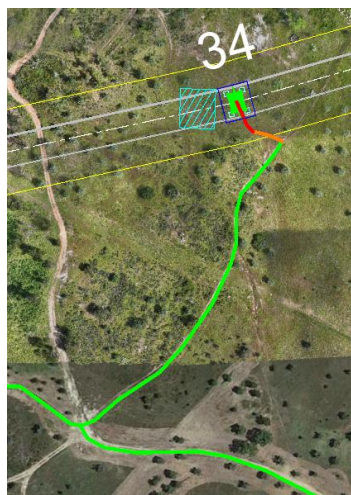
Figura 3.59 – Acesso ao apoio P34

Para instalar o apoio na coordenada de projeto existe a necessidade de criar um acesso desde acesso a melhorar até ao local de implantação, que implica corte de vegetação, movimentação de terras e compactação do solo.

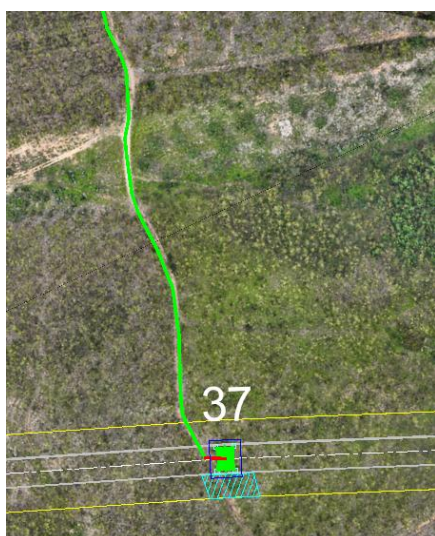
Figura 3.64 – Acesso ao apoio P37

Para instalar o apoio P37 na coordenada de projeto existe a necessidade de criar um acesso desde o acesso existente até ao local de implantação, que implica corte de vegetação, movimentação de terras e compactação do solo.

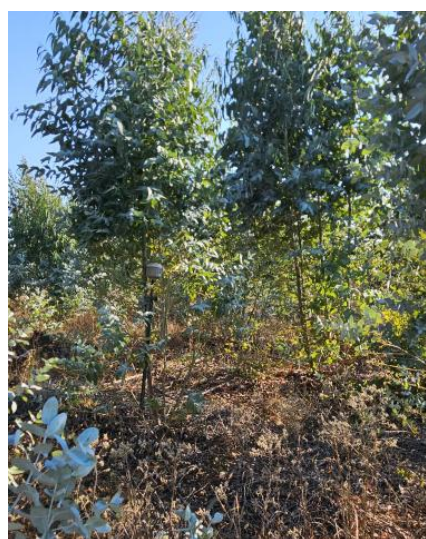
Figura 3.67 – Registo Fotográfico (acesso a criar) P38

O acesso a criar para o apoio P38 e respetiva área de arborização desenvolve-se a partir do acesso existente com um comprimento de cerca de 270 metros.

Verifica-se que a abertura do acesso e a área de arborização do apoio implica uma interferência com espaço natural. Adicionalmente a abertura do acesso interfere com o domínio público hídrico de uma linha de água e um espaço agroflorestal e com uma área de proteção de povoamento.

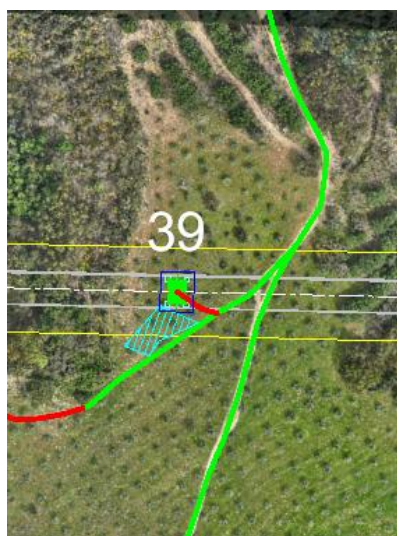
Figura 3.68 – Acesso ao apoio P39

Para instalar o apoio P39 na coordenada de projeto existe a necessidade de criar um acesso desde o acesso existente até ao local de implantação, que implica corte de vegetação, movimentação de terras e compactação do solo.

O acesso a criar para o apoio P39 e respetiva área de arborização desenvolve-se a partir do acesso existente, totalmente dentro da faixa de segurança regulamentar da linha, com um comprimento de cerca de 24 metros.

Verifica-se que a abertura do acesso e a área de arborização do apoio implica uma interferência com espaço agroflorestal. A área de arborização do apoio interfere com uma área de proteção de povoamento e um espaço natural.

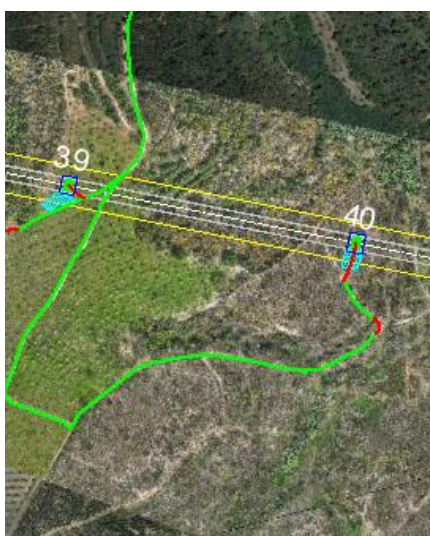
Figura 3.69 – Acessos aos apoios P39 e P40

Para instalar o apoio P40 na coordenada de projeto existe a necessidade de criar um acesso desde o acesso existente até ao local de implantação, que implica corte de vegetação, movimentação de terras e compactação do solo.

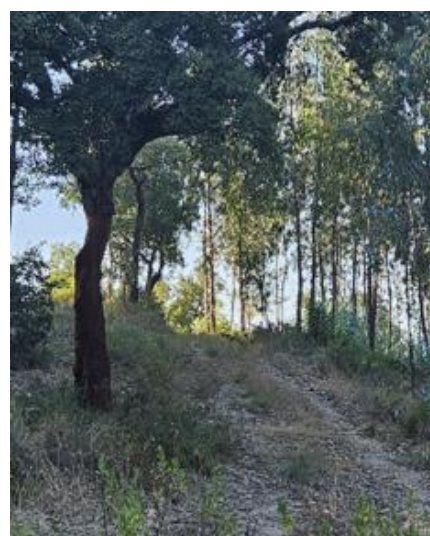
Figura 3.70 – Registo Fotográfico (acesso a criar)  
P40

O acesso a criar para o apoio P40 e respetiva área de arborização desenvolve-se a partir do acesso a existente, com um comprimento de cerca de 67 metros.

Verifica-se que a abertura do acesso e a área de arborização do apoio implicam uma interferência com Reserva Agrícola Nacional, espaços agrícolas e área de proteção de povoamento.

Adicionalmente a abertura de acesso do P40 interfere com habitats prováveis.

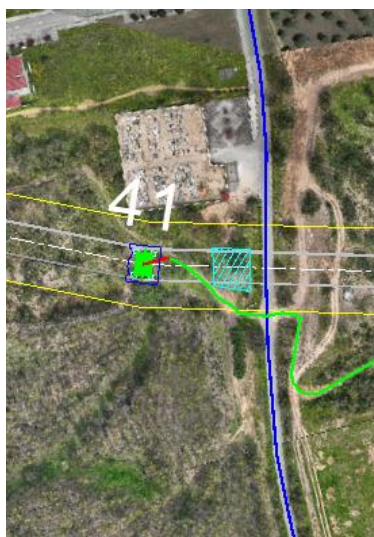
Figura 3.71 – Acesso ao apoio P41

Para instalar o apoio P41 na coordenada de projeto existe a necessidade de criar um acesso desde o acesso existente até ao local de implantação, que implica corte de vegetação, movimentação de terras e compactação do solo.

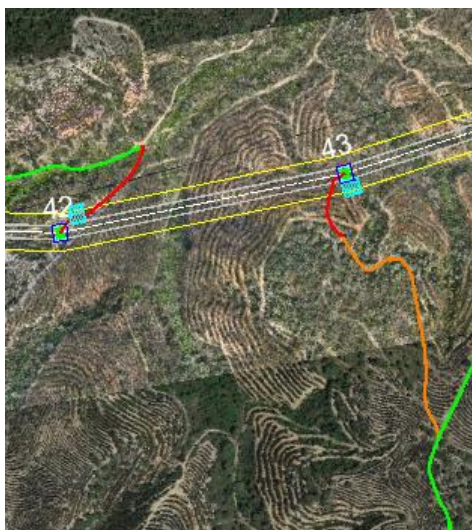
Figura 3.75 – Acessos aos apoios P42 e P43

Para instalar o apoio P43 na coordenada de projeto existe a necessidade de criar um acesso desde o acesso melhorar até ao local de implantação, que implica corte de vegetação, movimentação de terras e compactação do solo.

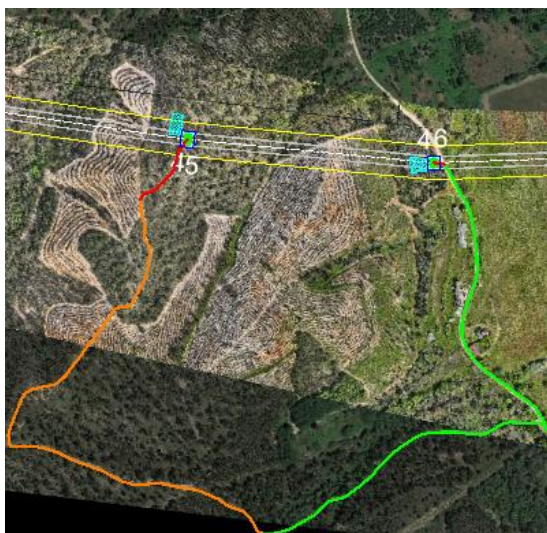
Figura 3.78 – Acessos aos apoios P45 e P46

Para instalar o apoio P45 na coordenada de projeto existe a necessidade de criar um acesso desde o acesso melhorar até ao local de implantação, que implica corte de vegetação, movimentação de terras e compactação do solo.

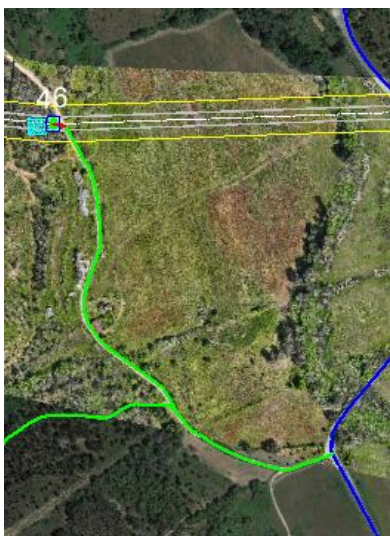
Figura 3.80 – Acesso ao apoio P46

O acesso aos apoios P45 e P46 inicia-se na Nacional 2 (39°24'44.43"N; 8°11'1.17"W) desenvolvendo-se por acesso existente. Os acessos existentes, pavimentado e a manter, encontram-se em bom estado e permitem a passagem de máquinas de grande porte, não havendo a necessidade de adaptação do terreno circundante. Para instalar o apoio P46 na coordenada de projeto existe a necessidade de criar um acesso desde o acesso existente até ao local de implantação, que implica corte de vegetação, movimentação de terras e compactação do solo.

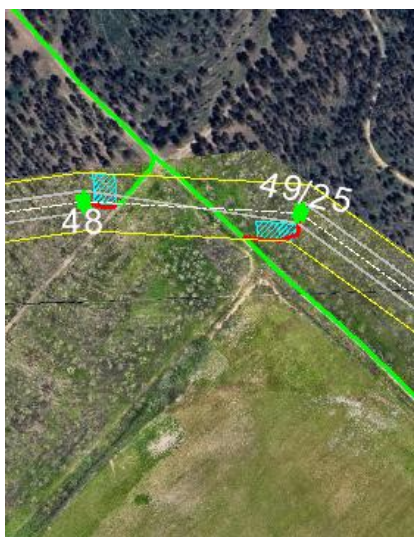
Figura 3.86 – Acessos aos apoios P48 e P49/25

Para instalar o apoio P49/25 na coordenada de projeto existe a necessidade de criar um acesso desde o acesso existente até ao local de implantação, que implica corte de vegetação, movimentação de terras e compactação do solo.

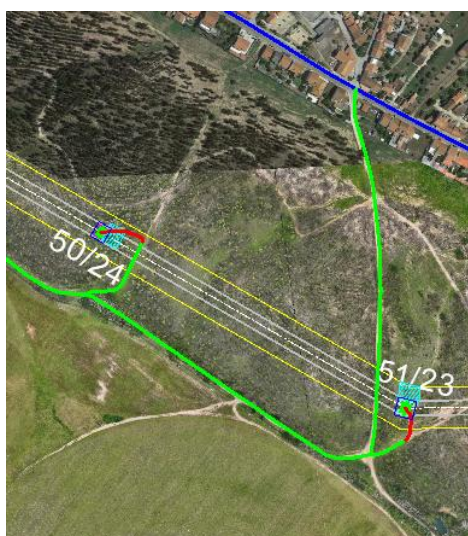
Figura 3.88 – Acessos aos apoios P50/24 e

Para instalar o apoio P50/24 na coordenada de projeto existe a necessidade de criar um acesso desde o acesso existente até ao local de implantação, que implica corte de vegetação, movimentação de terras e compactação do solo.

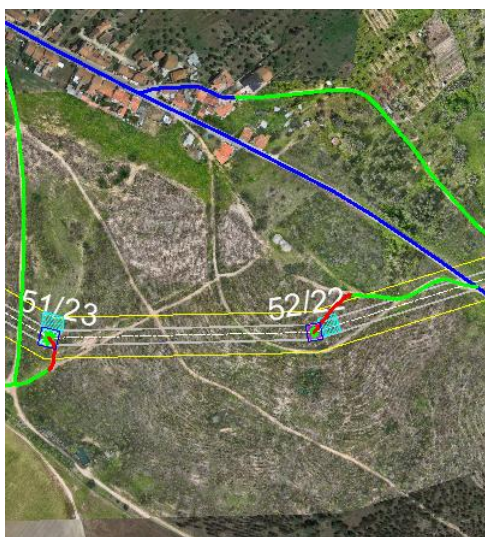
Figura 3.92 – Acessos aos apoios P51/23 e P52/22

Para instalar o apoio P52/22 na coordenada de projeto existe a necessidade de criar um acesso desde o acesso existente até ao local de implantação, que implica corte de vegetação, movimentação de terras e compactação do solo.

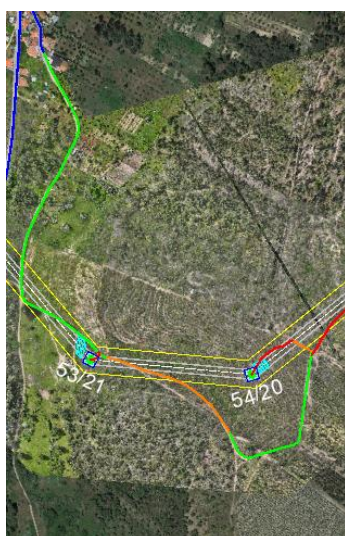
Figura 3.94 – Acessos aos apoios P53/21 e P54/20

Para instalar o apoio P53/21 na coordenada de projeto existe a necessidade de criar um acesso desde o acesso existente até ao local de implantação, que implica corte de vegetação, movimentação de terras e compactação do solo.

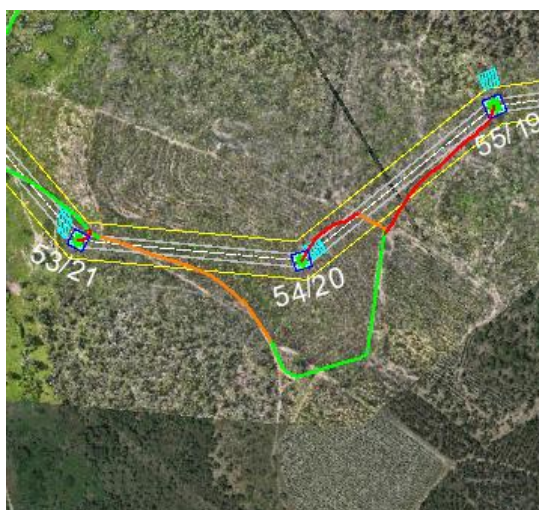
Figura 3.96 – Acessos aos apoios P53/21, P54/20 e 55/19

Para instalar o apoio P54/20 na coordenada de projeto existe a necessidade de criar um acesso desde o acesso melhorar até ao local de implantação, que implica corte de vegetação, movimentação de terras e compactação do solo.

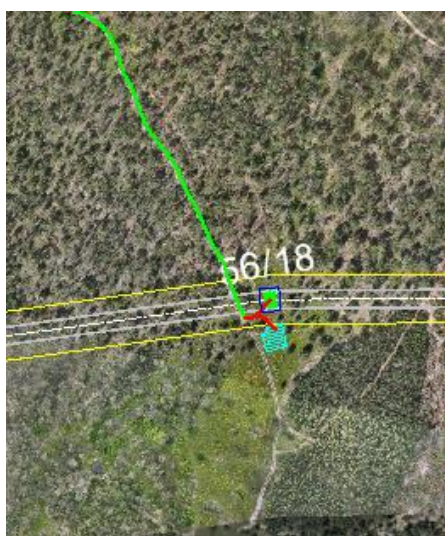
Figura 3.98 – Acesso ao apoio P56/18

Para instalar o apoio P56/18 na coordenada de projeto existe a necessidade de criar um acesso desde o acesso existente até ao local de implantação, que implica corte de vegetação, movimentação de terras e compactação do solo.

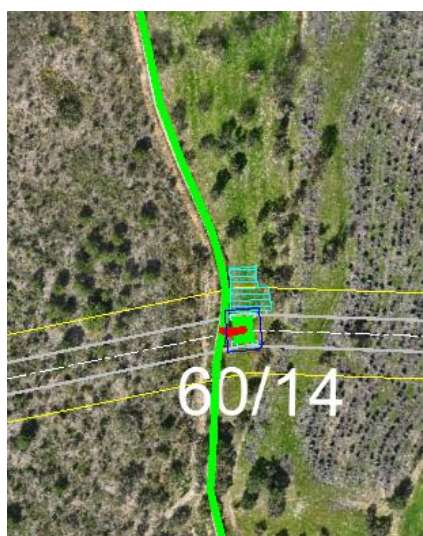
Figura 3.103 – Acesso ao apoio P60/14

Para instalar o apoio P60/14 na coordenada de projeto existe a necessidade de criar um acesso desde o acesso existente até ao local de implantação, que implica corte de vegetação, movimentação de terras e compactação do solo.

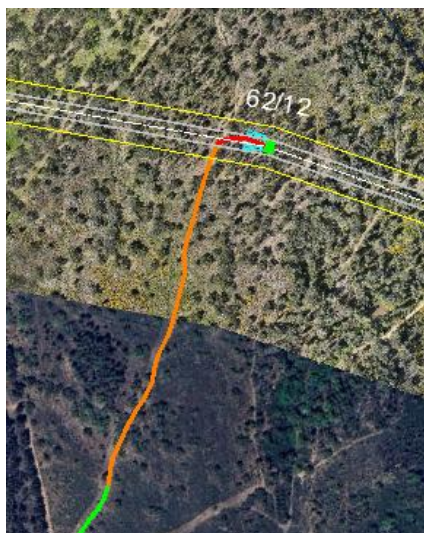
Figura 3.105 – Acesso ao apoio P62/12

Para instalar o apoio P62/12 na coordenada de projeto existe a necessidade de criar um acesso desde o acesso a melhorar até ao local de implantação, que implica corte de vegetação, movimentação de terras e compactação do solo.

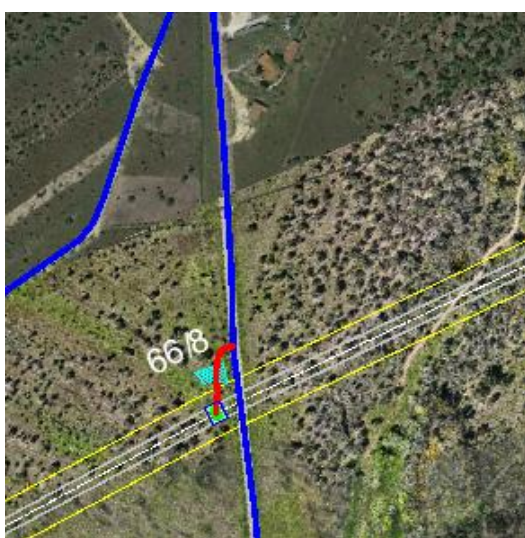
Figura 3.112 – Acesso ao apoio P66/8

Para instalar o apoio P66/8 na coordenada de projeto existe a necessidade de criar um acesso desde o acesso pavimentado até ao local de implantação, que implica corte de vegetação, movimentação de terras e compactação do solo.

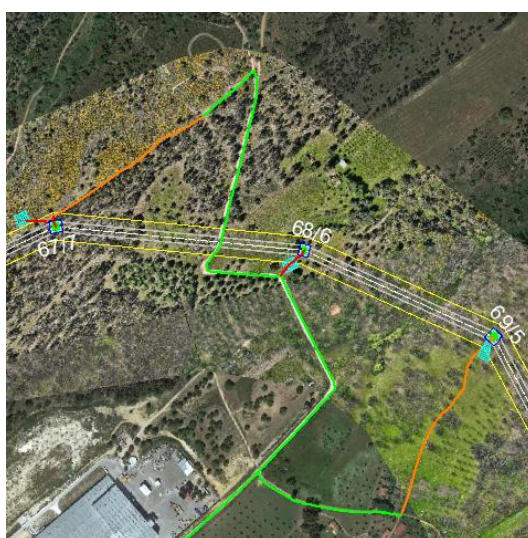
Figura 3.116 – Acessos aos apoios P67/7, P68/6 e 69/5

Para instalar o apoio P68/6 na coordenada de projeto existe a necessidade de criar um acesso desde o acesso existente até ao local de implantação, que implica corte de vegetação, movimentação de terras e compactação do solo.

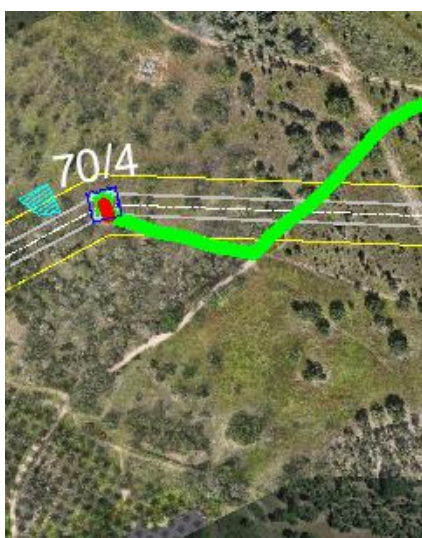
Figura 3.119 – Acesso ao apoio P70/4

Para instalar o apoio P70/4 na coordenada de projeto existe a necessidade de criar um acesso desde o acesso existente até ao local de implantação, que implica corte de vegetação, movimentação de terras e compactação do solo.

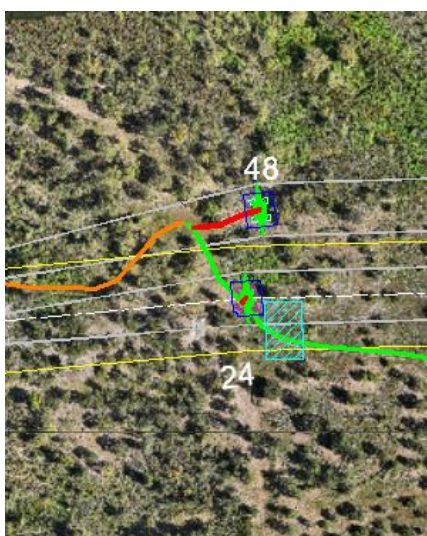
Figura 3.129 – Acesso ao apoio P48

Para instalar o apoio P48 na coordenada de projeto existe a necessidade de criar um acesso desde o acesso existente até ao local de implantação, que implica corte de vegetação, movimentação de terras e compactação do solo.

O acesso a criar para o apoio P48 e respetiva área de arborização desenvolve-se a partir do acesso a existente, totalmente dentro da faixa de segurança regulamentar da linha, com um comprimento de cerca de 30 metros. A área de arborização é partilhada com o apoio 24 da linha CSF Chamusca – Abrantes a 400 a kV. Verifica-se que a abertura do acesso do apoio implica uma interferência com uma área de proteção de povoamento, com zona REN – áreas de máxima infiltração, espaços florestais e habitats prováveis.

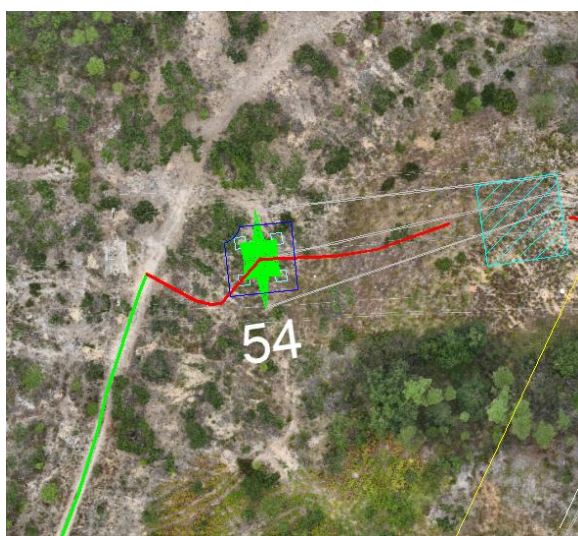
Figura 3.130 – Acesso aos apoios P54

Para instalar o apoio P54 na coordenada de projeto existe a necessidade de criar um acesso desde o acesso existente até ao local de implantação, que implica corte de vegetação, movimentação de terras e compactação do solo.

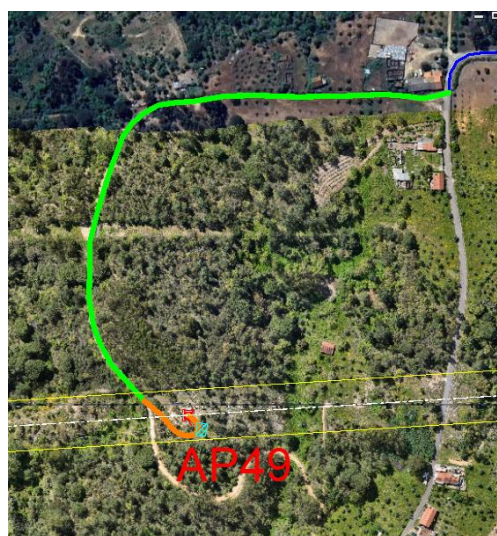
Figura 3.133 – Acesso ao apoio P49

Para desmontagem do apoio P49 na coordenada de projeto não existe a necessidade de criar um acesso.

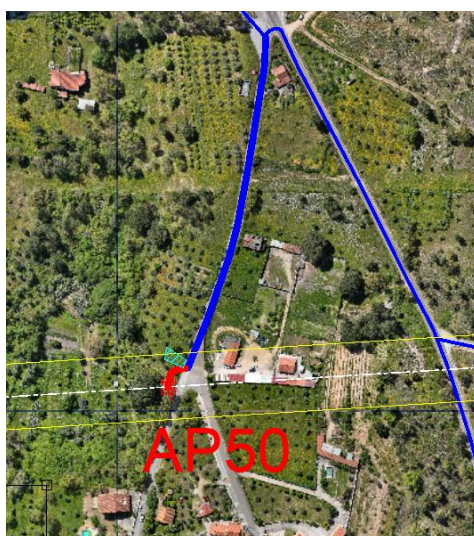
Figura 3.134 – Acesso aos apoios P50

O acesso ao apoio P50 inicia-se na Rua do Povo (39°26'1.26"N; 8°18'3.28"W) desenvolvendo-se por acesso existente. Os acessos existentes, pavimentado e a manter, encontram-se em bom estado e permitem a passagem de máquinas de grande porte, não havendo a necessidade de adaptação do terreno circundante.

Para desmontagem do apoio P50 na coordenada de projeto existe a necessidade de criar um acesso desde o acesso existente até ao local de implantação, que implica corte de vegetação, movimentação de terras e compactação do solo.
