Herdade Viveiro da Ajuda

Vendas Novas

**ADITAMENTO AO PEDIDO DE LICENÇA
AMBIENTAL**

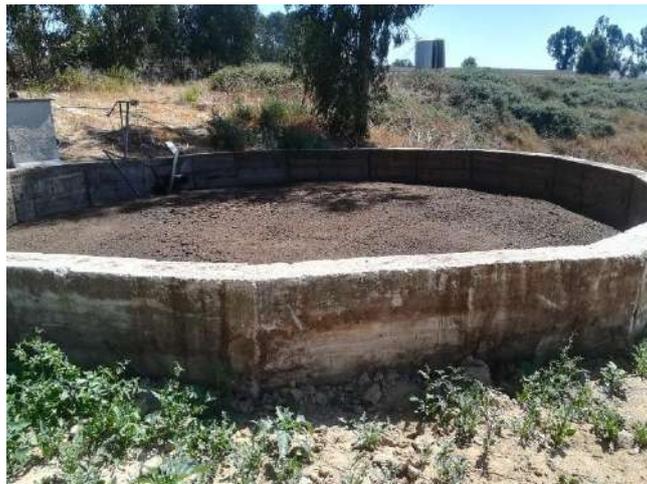
Envia-se fotografia do poço de receção.

10. Apresentação de evidências de que o tanque de receção cumpre com os requisitos previstos no BREF IRPP, nomeadamente a integridade estrutural e a inexistência de fugas.

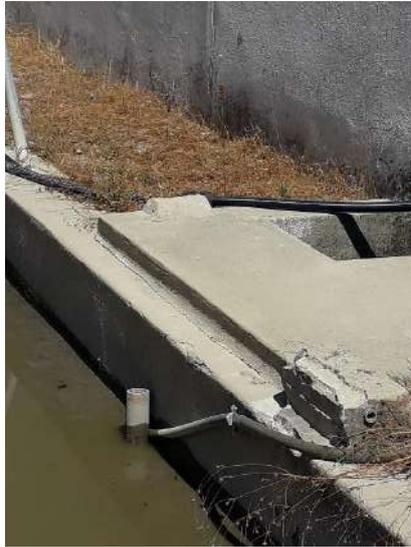
As águas residuais geradas no rodilúvio são encaminhadas para uma caixa de visita com ligação ao poço de receção.

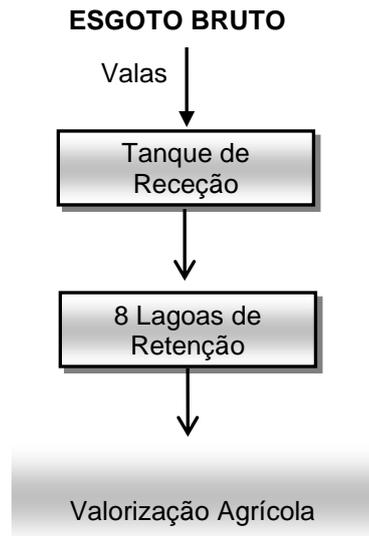
O diagrama a considerar deve ser o seguinte:

De facto, não está prevista a produção de estrume. O tamisador encontra-se desativado.

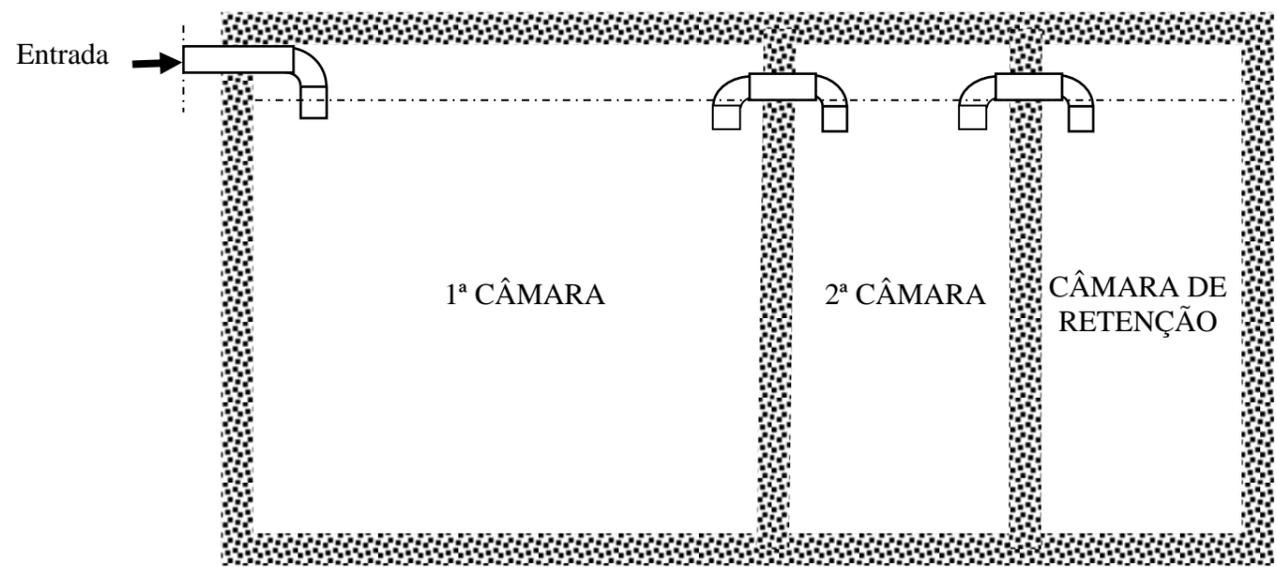
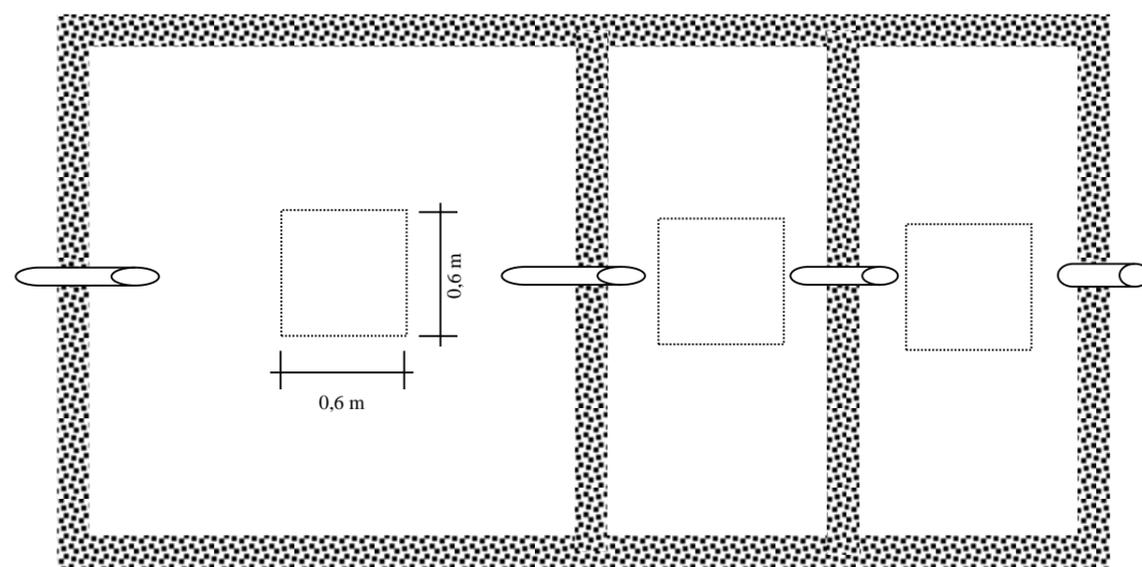
FOSSA SÉPTICA	DESENHO N.º 1

Desenhos fossa – águas residuais domésticas

Capacidade (Pessoas)	1ª Câmara			2ª Câmara			Câmara de Retenção		
	Comp. (m)	Larg. (m)	Altura (m)	Comp. (m)	Larg. (m)	Altura (m)	Comp. (m)	Larg. (m)	Altura (m)
20	2,86	2,00	1,76	0,95	2,00	1,76	0,95	2,00	1,76

Remete-se no anexo III, desenhos técnicos da fossa séptica e no anexo IV documento da Câmara Municipal de Vendas Novas relativo ao encaminhamento dos efluentes domésticos

A fossa foi dimensionada para uma capacidade máxima de 20 habitantes, tendo em conta os trabalhadores que se encontravam à data da realização do projeto na instalação.
