Navarra  
Extrusão de Alumínio

Acidente 2 - Fuga de 100mm num IBC de Acid 136A, durante  
transporte por empilhador

Cenário: Toxicidade

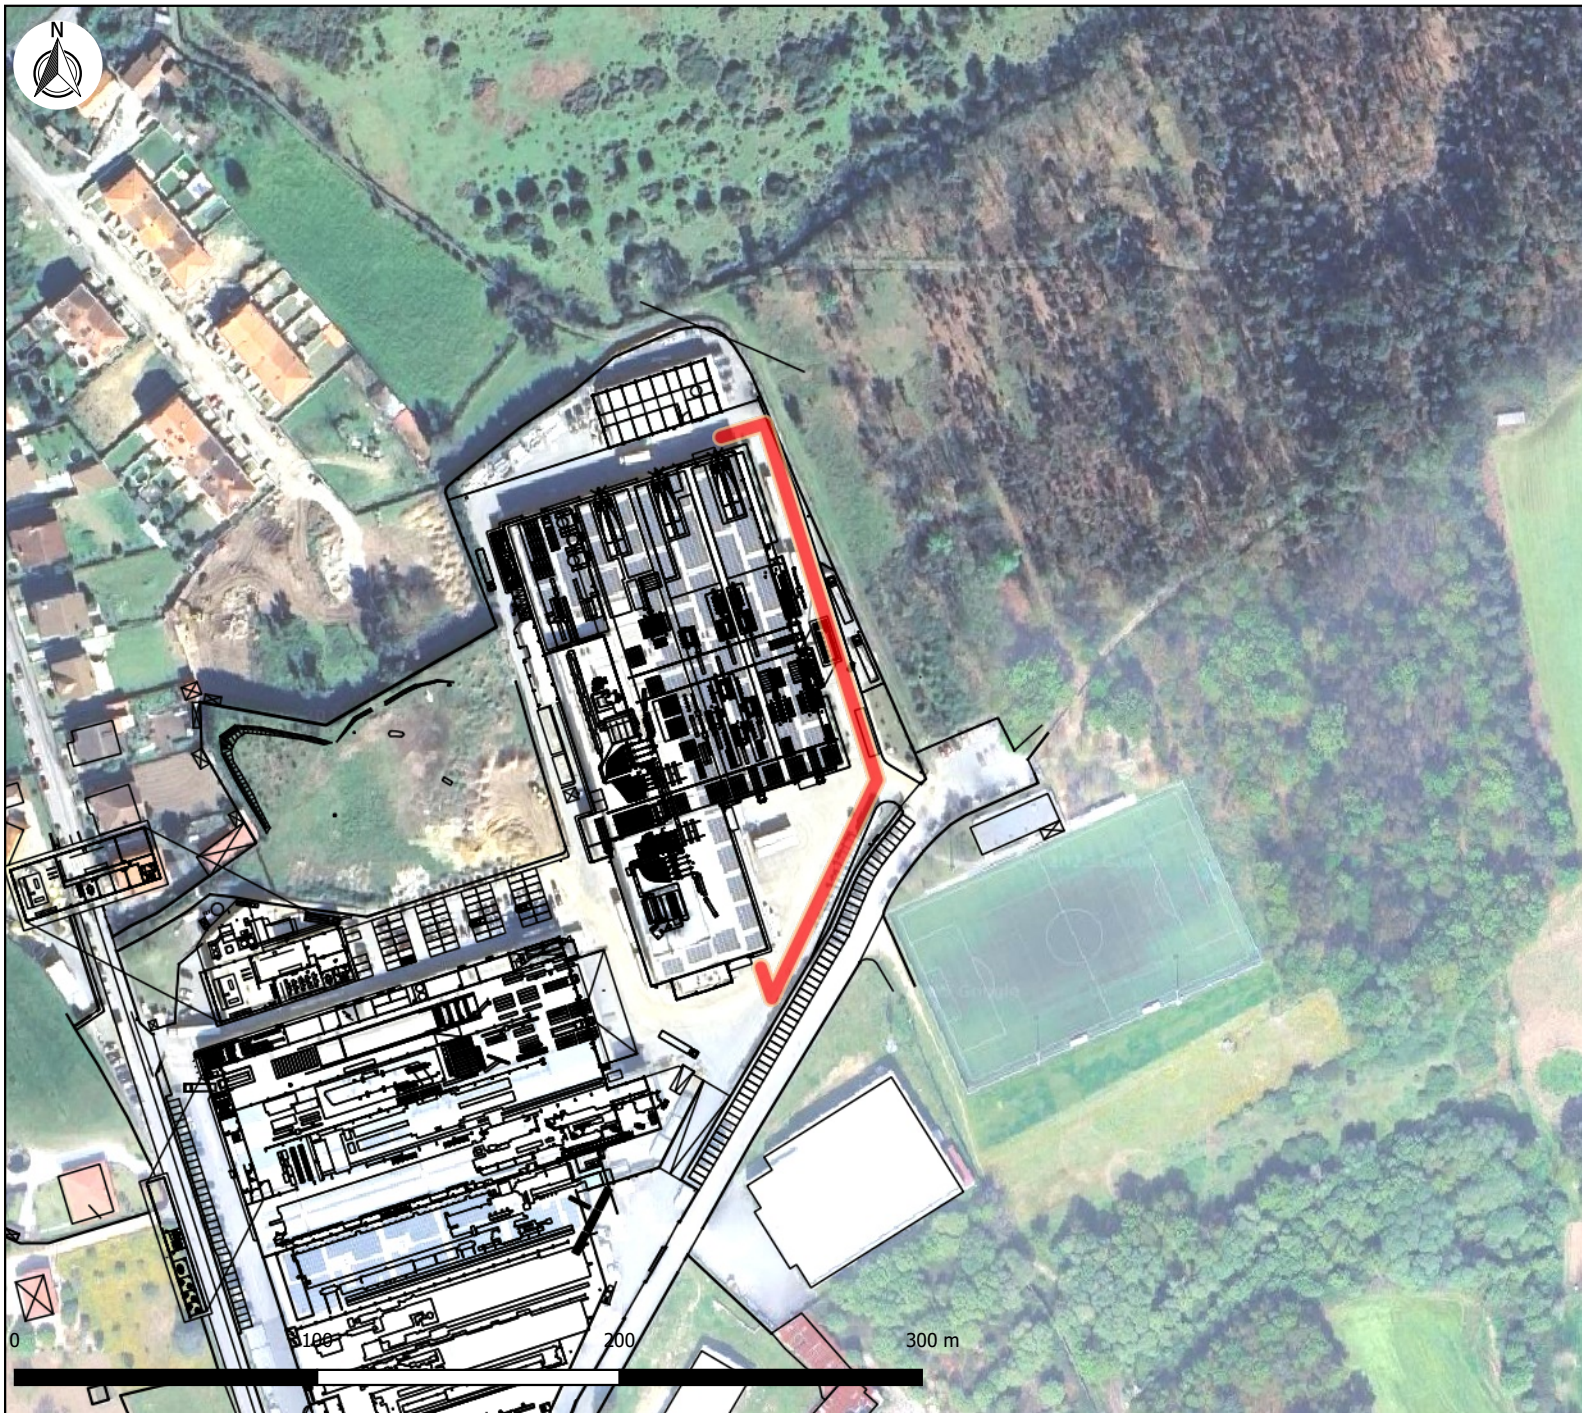
| AEGL-3 | 2 m |
| AEGL-2 | 3 m |

Clima: 1.1/D
