4.1.1.2 Sondagem 2

METRO DE LISBOA

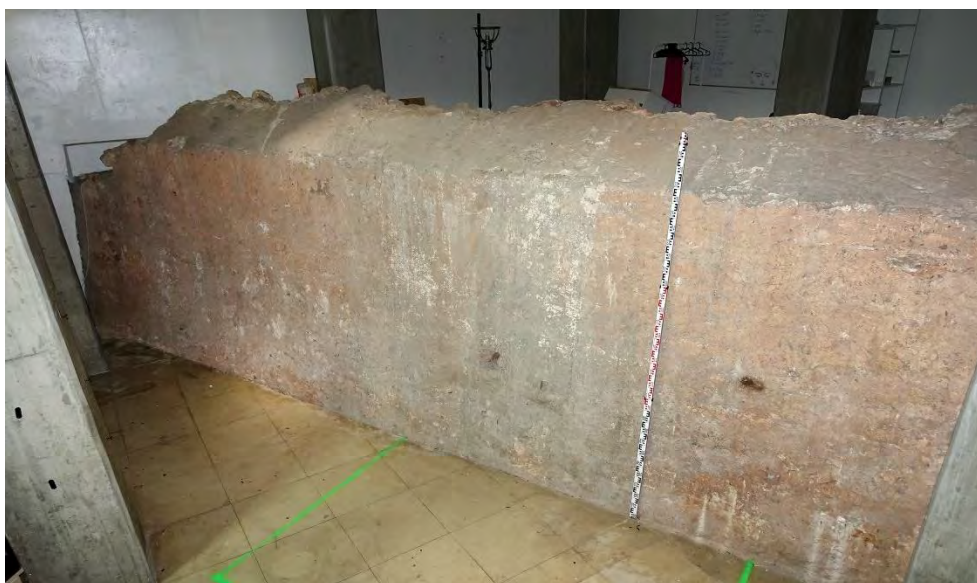
Figura 139 – Troço da muralha Filipina subsistente no interior do edifício contemporâneo.

A primeira unidade registada foi o próprio troço de muralha, UE [200]. Embora tenha sido em parte demolida durante a construção da *Casa de Goa* na década de 1990, o troço subsistente ficou preservado numa ampla sala denominada de *Sala Museu*, onde se organizavam exposições temáticas ocasionais. A muralha apresentava boas condições de conservação, até porque à época recebeu obras de restauro incluindo a aplicação de um reboco.

A **sondagem 2**, disposta junto do troço de “muralha filipina”, alcançou o substrato rochoso onde a fundação assenta. Verificou-se, inclusivamente, que o próprio substrato sofreu uma parcial afetação aquando a construção do atual edifício, que pertencia à Casa de Goa. Ainda assim, caso seja necessário proceder a operações de escavação nesta vertente, os mesmos deverão considerar os devidos trabalhos arqueológicos.

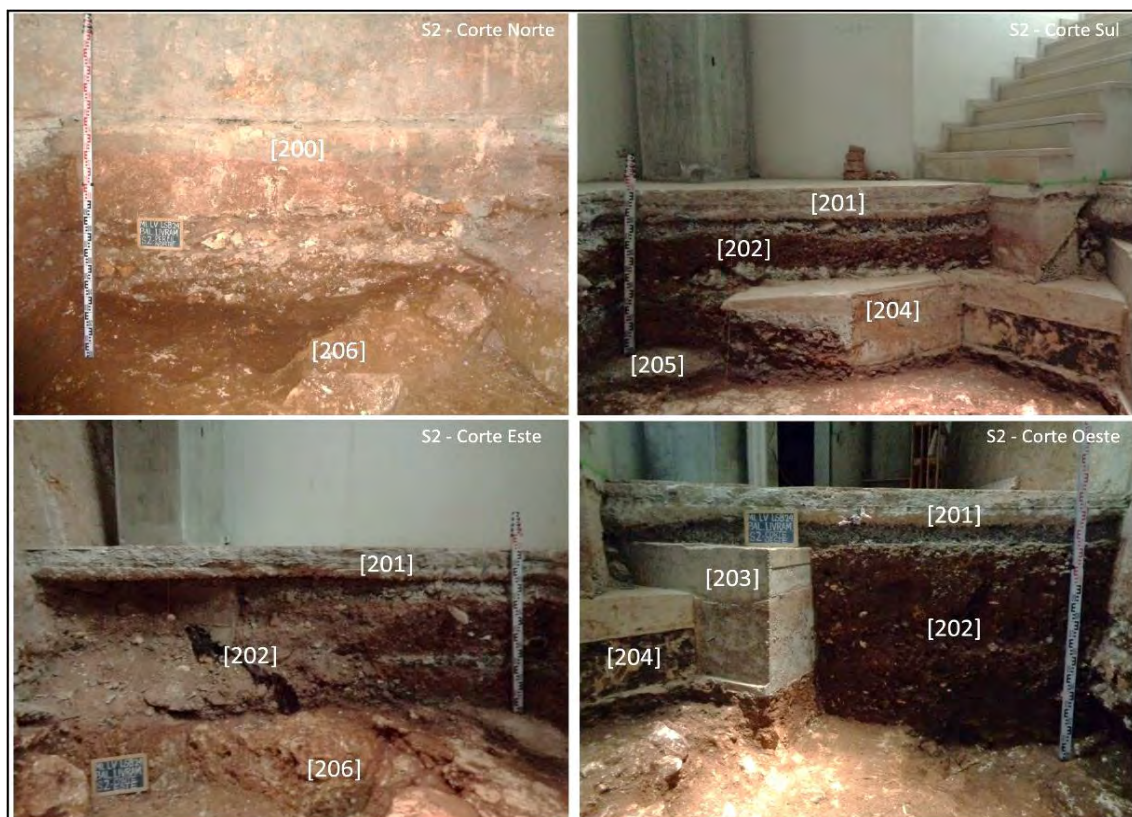
Figura 141 – Sondagem 2: cortes.

de 90, tendo-se seguido a obra de construção do atual edifício de betão. O desgaste da rocha calcária provocado pela movimentação de maquinaria pesada arruinou a esperança em que algum indício de valor histórico pudesse ter resistido. Infelizmente não se verificou, tendo a atual sondagem alcançado uma profundidade máxima de 1,65m na parte mais funda junto da fundação da *muralha Filipina*.

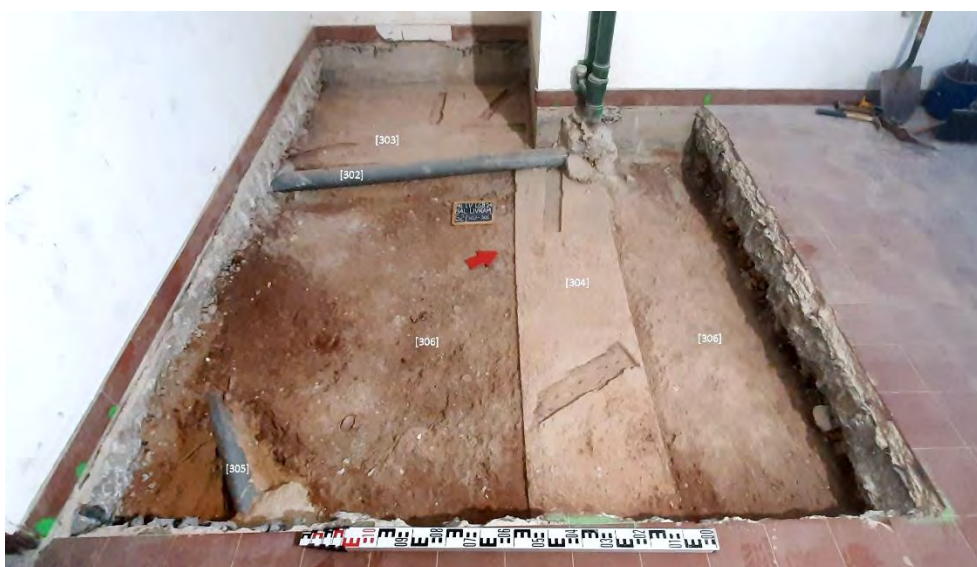
A terceira sondagem foi implantada de modo a permitir uma amostragem da estratigrafia do interior do baluarte. O espaço teve que ser preparado para os trabalhos arqueológicos com uma grande limpeza de lixos, por tratar-se de um armazém do restaurante da *Casa de Goa*, bem como a colocação de luz e sistema de ventilação. O piso de circulação atual, em placa cerâmica, encontrava-se à cota de 15.87m, muito próxima da cota do pavimento da sondagem anterior (14.99m), tendo-lhe sido atribuída a unidade [300]. Assentava sobre uma poderosa caixa de piso em betão, com inclusão de uma malha de arame em ferro, UE [301]. A remoção desta unidade foi realizada com recurso a martelo elétrico e, após a remoção dos entulhos verificaram-se quatro novas unidades: um tubo de plástico [302] para saneamento, dois travamentos em betão antissísmicos, um paralelo à muralha [303] e o segundo, perpendicular à mesma [304] e por fim, outra tubagem plástica para saneamento [305].

Figura 142 – Identificação de estruturas e infraestruturas contemporâneas na sondagem 3.

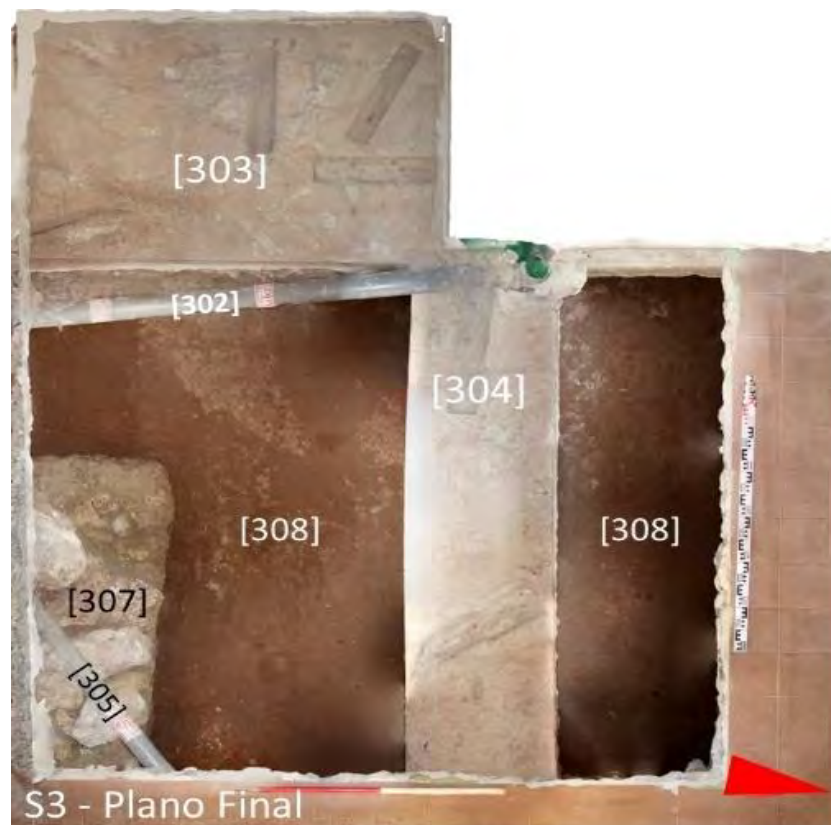
A limpeza da unidade [307] e a remoção da unidade [306], colocou a descoberto a segunda realidade, um piso descendente para norte, UE [308], que complementava a possível estrutura muraria/fundação. Este nível de circulação tem duas constituintes visíveis: terras homogêneas de tonalidade castanha e diversas manchas de argamassa, que sugerem a possibilidade de terem servido para assentar um pavimento em lajes de pedra ou tijoleira (embora não sejam perceptíveis negativos), ou poderá constituir somente um piso argamassado para melhor aderência do calçado/rolante.

Esta pendente pode ainda relacionar-se com a vivência/solução militar no interior do baluarte, de modo a facilitar a locomoção de homens e artilharia. Porém, não foram recolhidos elementos de espólio que permitissem uma cronologia ou uma clara indicação da sua funcionalidade. Após ter sido alcançada uma profundidade máxima de 2m, a sondagem 3 foi dada como terminada sem que tenha sido alcançado o objetivo primordial, a leitura do interior da muralha sudoeste do baluarte, impedida pela presença da viga de fundação em betão armado que encostava no limite da muralha (vide unidade [303] na imagem seguinte), não permitindo uma aproximação ou mesmo leitura da sua estrutura.

Figura 143 – Fotogrametria do plano final da sondagem 3.

As sondagens 2 e 3 permitiram verificar a grande afetação nas estruturas antigas provocada pela construção da Casa de Goa, se bem que tenha permitido a sobrevivência imposta de parte do troço da muralha mais antiga [200], a envolvente terá sido muito afetada, incluindo a cota geológica [206], onde a mesma assentava. Na Sondagem 3 a maquinaria afetou a estrutura [307], possivelmente anterior ou contemporânea às muralhas exteriores (pela orientação das estruturas), poupando, no entanto, um piso/acesso em rampa argamassada [308].

A **sondagem 3**, a mais afastada do eixo do futuro túnel, ainda revelou a presença de uma estrutura aparentemente fundacional e um nível de pavimento em argamassa, a pouco menos de 1m de profundidade, que se desenvolviam para fora dos limites da sondagem. Para este local não estão previstos trabalhos de escavação ou afetação por parte da obra, pelo que se recomenda que a estrutura seja protegida com manta geotêxtil e uma camada de areia fina antes de se proceder ao seu aterro. Esta sondagem atingiu cerca de 2 m de profundidade.

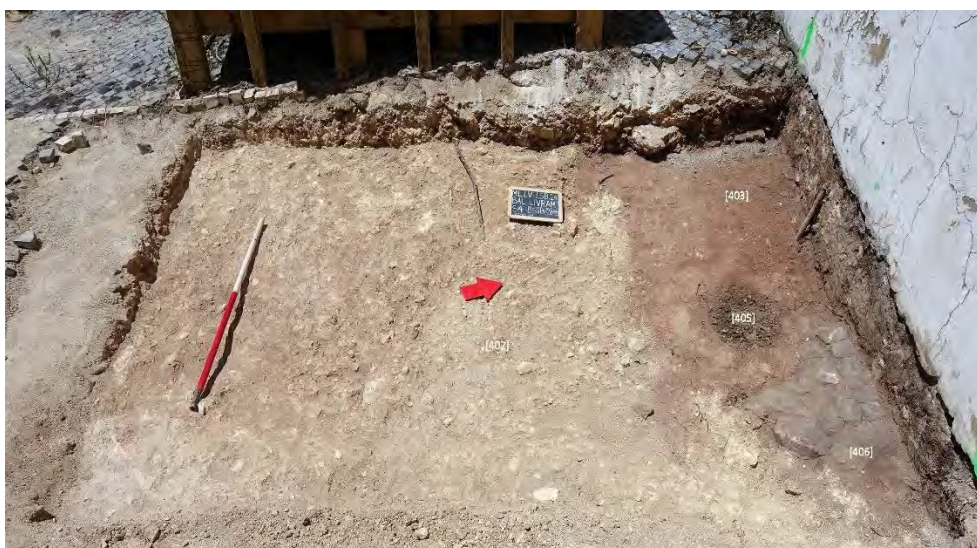
No quadrante norte da sondagem verificou-se ainda a presença da unidade [403], uma camada de terras argilosas de tonalidade castanho-vermelha com várias raízes podres, observando-se um negativo, UE [404], preenchido pela [405], terras vegetais onde se encontrava uma raiz podre, tudo isto relacionado com um canteiro que deveria ter existido encostado ao muro.

Figura 145 – Primeiras unidades identificadas abaixo das camadas de calçada e respetivo assentamento.

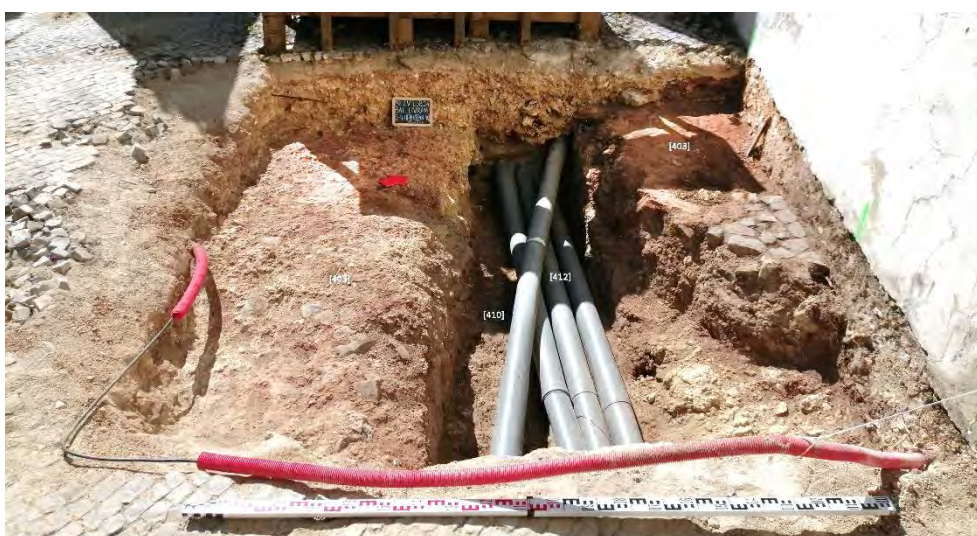
Do lado Este afigurou-se o que restava de uma calçada de circulação em pedras basálticas *in situ*, [406]. A decapagem da unidade [402] revelou que havia sido nesta calçada aberta uma valeta, [407], para a instalação de um tubo de plástico vermelho, [408], coberto por pó de pedra e terras claras, [409].

A remoção da unidade [402] mostrou a continuação das terras de tonalidade castanho-vermelha já identificadas como [403], onde foi escavada a vala [410] que continha um cano de plástico para águas residuais. O preenchimento da vala foi feito por areia de obra, UE [411], que na sua remoção permitiu identificar outros tubos de plástico, desta feita para cablagem elétrica, [412].

Figura 146 – Identificação das infraestruturas [408] e [412].

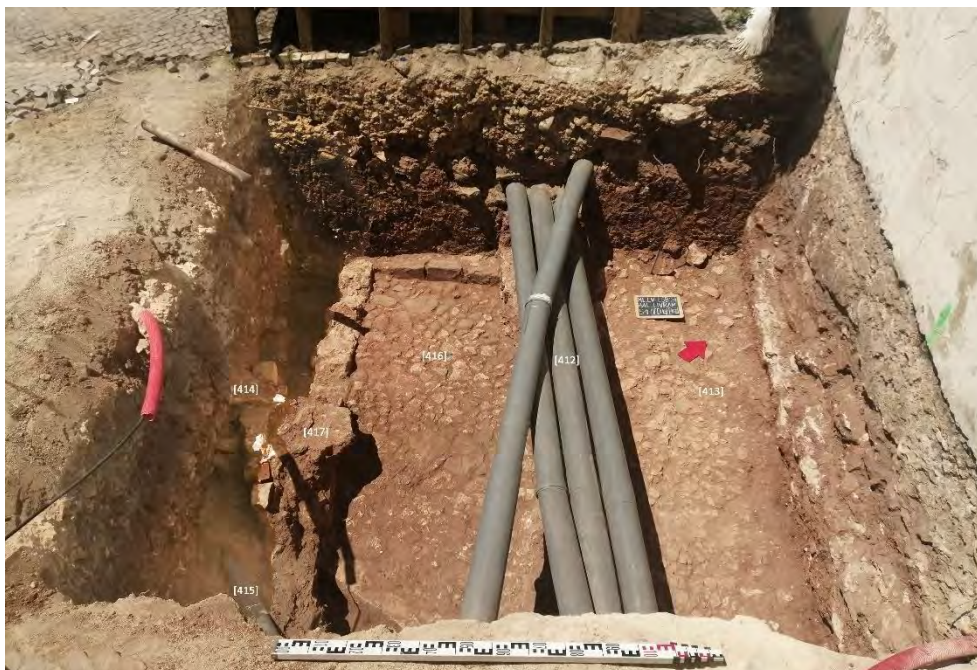
A escavação da unidade de maior potência, [403], revelou no quadrante norte uma calçada irregular em pedra seca de pequenas dimensões, UE [413], no corte sul e nascente a [414], uma estrutura muito danificada que protegia um tubo de grés com orientação oeste-este. No seu aparelho encontrava-se cimentado um fragmento de tijolo da E.C.L. *Empreza Cerâmica de Lisboa*, já aqui referida pela sua em laboração entre 1883 e 1930 na vizinha Campo de Ourique.

Figura 147 – Unidades identificadas abaixo da camada de aterro [403].

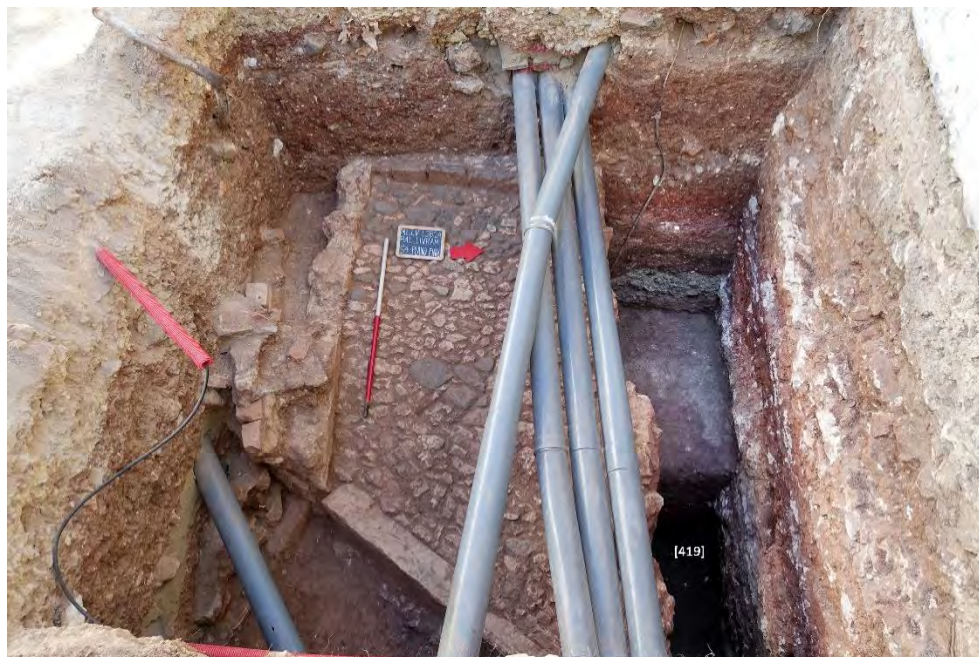
O caneiro de grés foi, por sua vez, afetado/cortado pela construção de um novo esgoto, já contemporâneo, em plástico, [415]. Ocupando quase toda a sondagem, a cerca de 1,80m de profundidade encontrou-se uma outra calçada, UE [416], esta em socacos que permitiam a fácil progressão em terrenos inclinados, construída com pedras miúdas calcárias e basálticas delimitadas por cantarias nos degraus e murete, [417], do lado sul (pedra e argamassa). No espaço da sondagem foram identificados três degraus. Imediatamente sobre esta encontrava-se uma pederneira para arma de fogo e, na limpeza das pedras da calçada, foram recolhidos alfinetes e um fragmento de dedal.

Não foi possível verificar a fundação da muralha transversal (EP 001f), tendo a escavação da “trincheira” revelado apenas contextos de enchimento/entulhamento para elevação das cotas do terraplino médio, com uma sucessão de terras argilosas [418], terras com pedras basálticas de pequenas dimensões [419] e novamente terras argilosas [420]. Tendo a sondagem junto ao muro alcançada profundidade máxima de 2,30m, e não sendo possível progredir devido à reduzida dimensão do espaço disponível, a sondagem 4 foi dada como terminada. Desta sondagem ficou em destaque a calçada disposta em socalco, a qual mostra indícios de se prolongar para oeste, isto é, na direção do interior do baluarte, pelo que aquando a fase de execução de obra toda esta área deverá ser levantada até à cota da calçada, permitindo o seu registo em área antes dos trabalhos avançarem em profundidade.

Figura 148 – Plano final da sondagem 4 após avanço da escavação pela unidade [419].

Na **sondagem 4** foi identificada uma calçada em socalco que se desenvolve para o interior do baluarte, tendo-se verificado que a mesma assenta em camadas de aterro antes de alcançar o substrato natural. Esta sondagem realizou-se encostada à muralha transversal (UE 400, EP 001f)

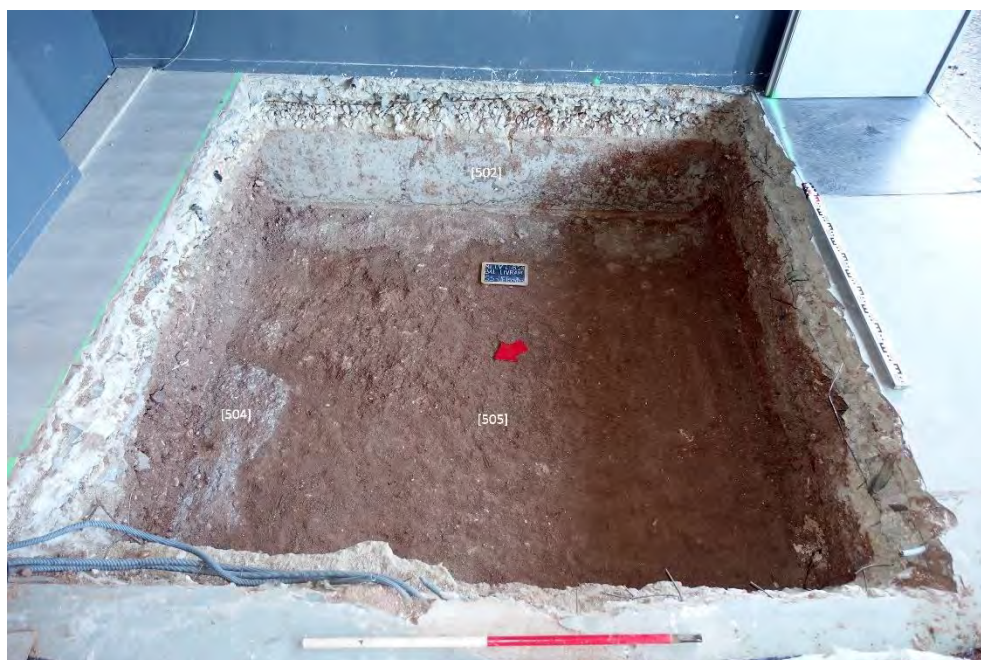
A remoção do *tout-venant* revelou uma nova camada de enchimento, heterogénea, a unidade [503], composta por terras de tonalidade castanho-vermelho com inclusão de pedras, matérias de construção contemporâneos (telhas, tijolos, blocos de cimento), vidros e plásticos. Abaixo desta identificaram-se duas novas unidades a registar: a [504] correspondente a vestígios de um piso em betão, o qual apenas subsistiu junto dos cortes por ser mais espesso, cobrindo a unidade [505], constituída por descarte de obra tais como terras heterogéneas de tom castanho com material de construção, plásticos, bolsas de areia e cascalho, ferros de obra e elementos cerâmicos de construção.

Figura 152 – Identificação das unidades [504] e [505].

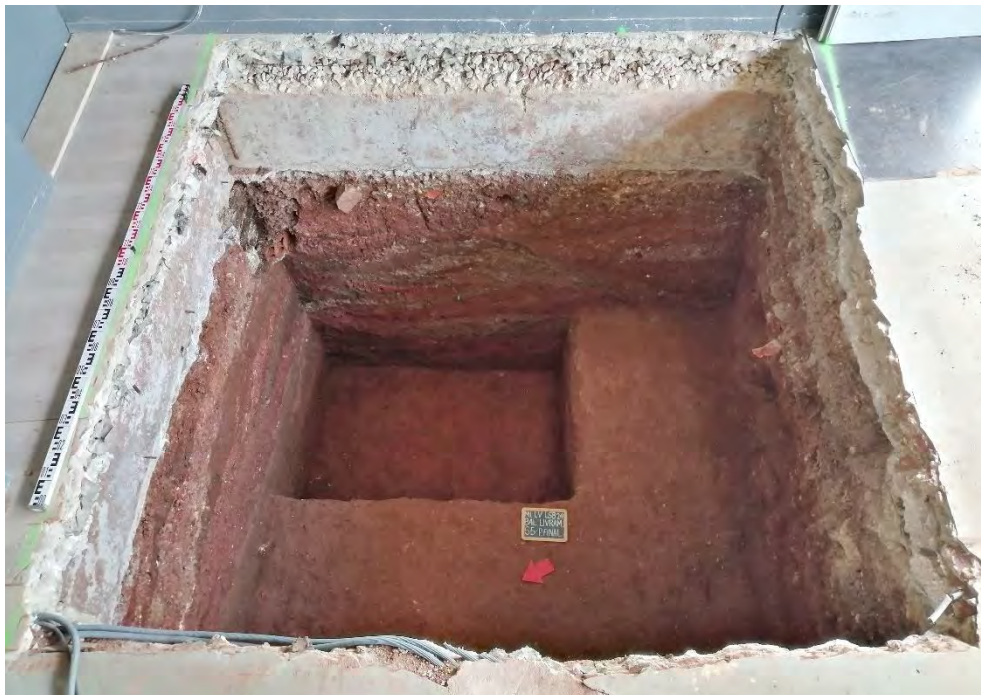
A unidade [505] parecia marcar a cota de afetação provocada pela “nova” obra de 1990, até por ali se encontrar a fundação dos muros [502]. A continuidade da escavação revelou uma sucessão de camadas de terras vegetais, às quais foi atribuída a unidade [506]. A escavação revelou pouco material arqueológico, nomeadamente 2 fragmentos de faiança, balizados entre os séculos XVIII e XIX. Esta situação deverá estar relacionada com o uso do terraplino do Livramento como hortas. Tendo sido alcançados os cerca de 3m de profundidade máxima sem que quaisquer evidências arqueológicas tenham sido identificadas, a sondagem 5 foi dada como terminada. Nesta sondagem não foi identificada qualquer calçada ou elemento que se pudesse relacionar com as realidades identificadas na sondagem 4, como inicialmente se esperava.

Figura 153 – Plano final da sondagem 5.

A **sondagem 5** apenas revelou a presença de níveis de aterro recentes, com materiais de cronologias associadas aos séculos XIX e XX. Esta sondagem não encostou à muralha transversal, não tendo portanto ficado a descoberto o seu alçado. Atingiu 2 m de profundidade.

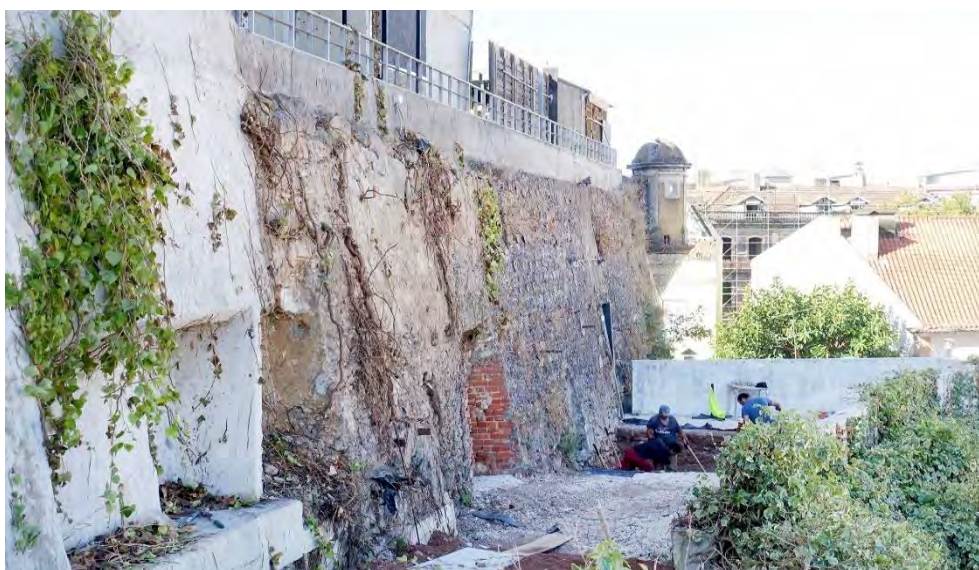
Desta forma, a sondagem 6 foi implantada no pequeno patamar exterior que se estende com pouca largura ao longo da muralha noroeste, com o objetivo não só de identificar a cota do nível geológico onde esta assentava, mas igualmente, determinar se o presente socalco murado se tratava de uma estrutura coetânea à muralha.

Figura 155 – Vista do patamar que se estende na base da muralha, com pequeno murete para o exterior. Ao fundo observa-se a guarita no cunhal da muralha.

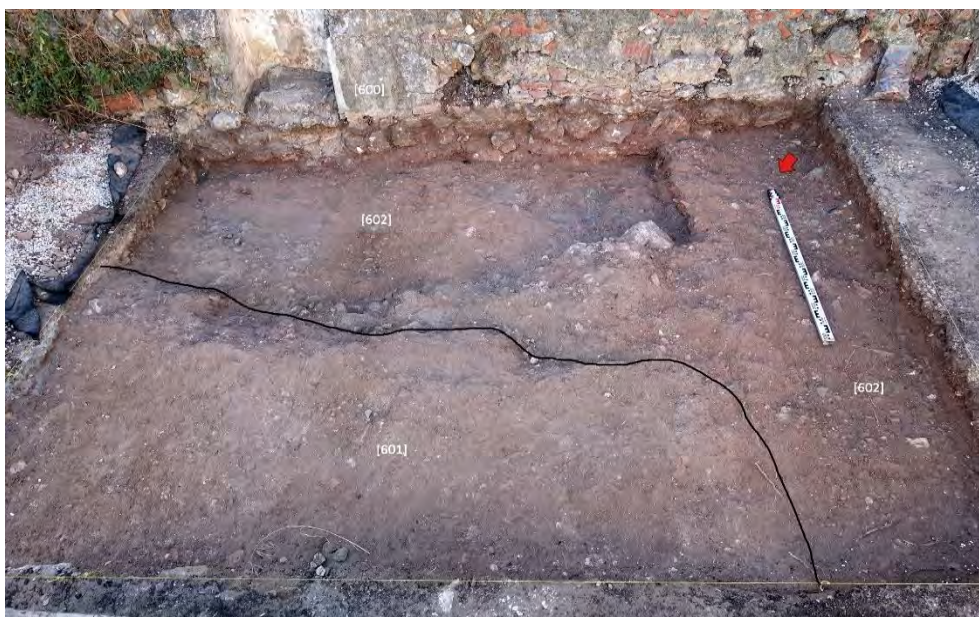
Foi atribuída à estrutura da muralha a unidade [600]. A sua superfície apresentava-se neste troço com rebocos e remendos contemporâneos, comprovados com a quantidade de fragmentos de tijolos. Por imagens, pelo menos dos anos 40, este estreito soalco era ocupado por algum casario, sendo os rebocos seus contemporâneos. Também, após a limpeza do piso para marcação da sondagem, foram identificados vestígios de um piso em cimento, UE [601], encontrando-se este bastante destruído. Este piso assentava sobre uma caixa de piso [602], composta por terras heterogêneas com tonalidade castanha-vermelha e com abundante material cerâmico de construção, bem como de faianças datáveis dos séculos XIX e XX.

Figura 156 – Unidades [601] e [602] junto da muralha noroeste [600].

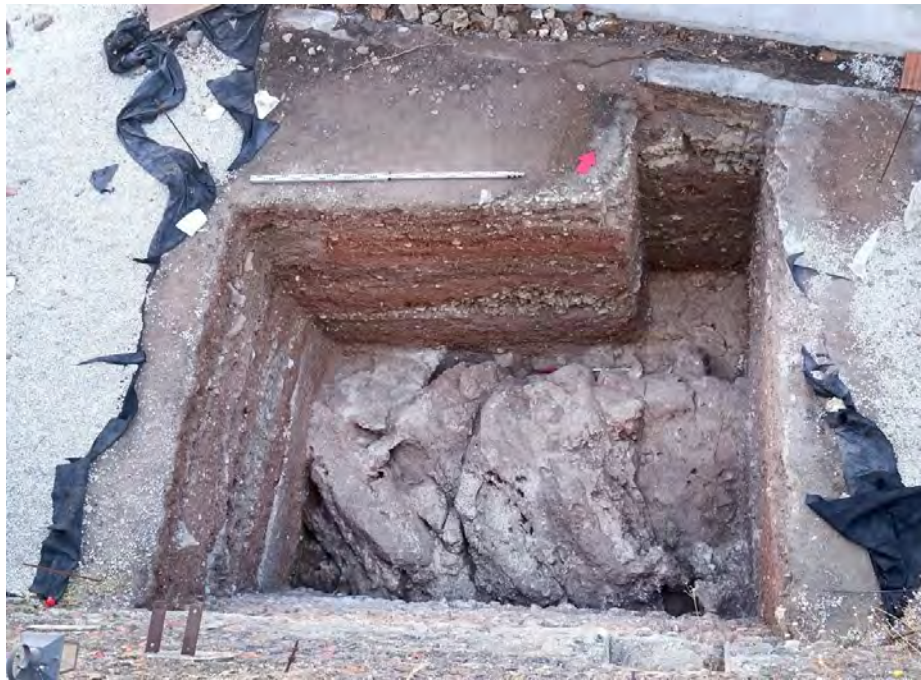
Com a remoção desta unidade foi identificada uma camada compacta de terras de matriz argilosa, [608], que continha raros materiais arqueológicos, mas com datação que remonta até ao século XVII, compatíveis com a construção do baluarte setecentista. A decapagem desta unidade permitiu atingir o geológico calcário [609], a uma profundidade já próxima dos 2m, com características muito irregulares e com linhas de quebras.

Sobre esta unidade rochosa assentava a primeira fiada da fundação da muralha do baluarte [600]. A irregularidade do maciço calcário, com buracos e cavidades, permitiu ainda identificar uma bolsa localizada, UE [610], composta de terras heterogêneas argilosas de tonalidade vermelha que continham importantes elementos arqueológicos: duas raspadeiras em sílex, lascas/restos de talhe e cerâmica manual datáveis da pré-história recente, um fragmento de bordo em cerâmica cinzenta com decoração brunida e estampilhada(?) com paralelos para a Idade do bronze Final ou da Idade do Ferro/Romano-republicano, e cerâmica comum fina moderna.

As bolsas de terra por entre as cavidades calcárias foram integralmente levantadas, ficando todo o nível rochoso a descoberto, tendo junto da muralha a parte mais funda desta alcançado os 3,20m de profundidade máxima.

Figura 157 – Plano final da sondagem 6.

No que respeita ao patamar onde se realizou a **sondagem 6**, apesar dos níveis com maior potência estratigráfica corresponderem a aterros dos séculos XIX e XX, verificou-se, entre as bolsas de terra que preenchiam as irregularidades do substrato rochoso, a presença de testemunhos que remontam à pré-história recente, tanto na forma de elementos pétreos como cerâmicos.

Esta sondagem tinha como principal objetivo perceber a profundidade da muralha noroeste (EP 001A, UE 600) neste local de transição para viaduto, tendo em conta a necessidade de encontrar soluções técnicas que evitassem a afetação da estrutura, dando cumprimento às medidas previstas na DIA. A sondagem atingiu uma profundidade de cerca de 3,20 m (abaixo do piso de circulação da plataforma correspondente à cota 18,30m), permitindo perceber que o alicerce da muralha se desenvolve de forma irregular e diretamente sobre o afloramento, situando-se, sensivelmente entre as cotas 15,17m e 15,62m (ver ANEXO 7 - ESTUDOS HISTÓRICO-ARQUEOLÓGICOS, DESENHOS).

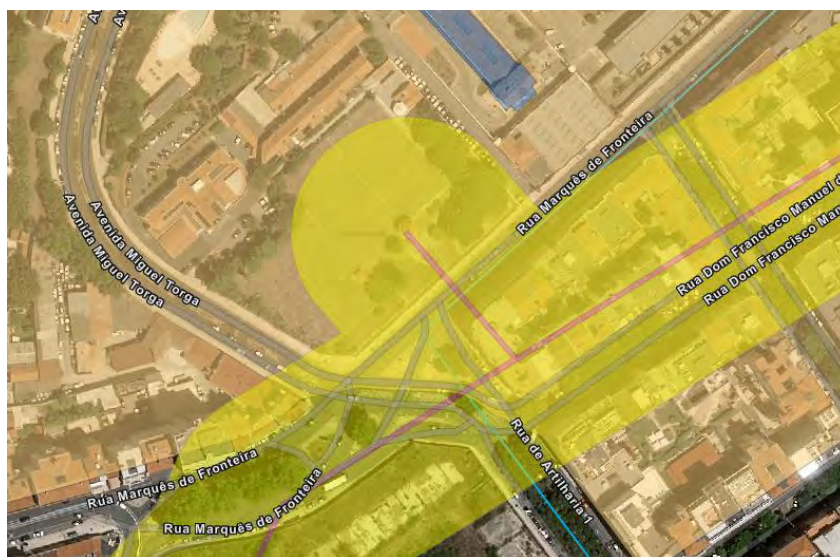
Figura 4 – Pormenor de localização do aqueduto no cruzamento da via junto ao reservatório do Pombal (EP030a e EP030b)

É importante ressaltar que, relativamente à cadeia penitenciária (EP 051), a via passa nos limites do monumento e que no caso do troço do aqueduto (EP 030b), embora a via se vá cruzar com ele, terá neste ponto, mais de 25m de profundidade. Importa aferir, através dos levantamentos topográficos previstos, qual a distância que separará a escavação do túnel com o topo do aqueduto. Mais delicado é o cruzamento do troço do aqueduto que liga ao reservatório do Pombal (EP 030a), uma vez que aqui o túnel tem uma profundidade inferior a 25m, tornando-se ainda mais importante, aferir a distância.

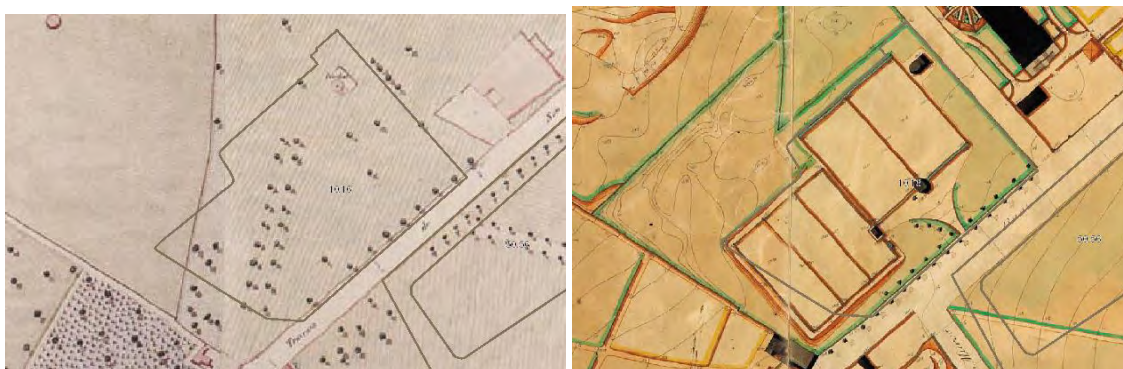
Figura 16 e 17 – Área do reservatório entre 1807 e 1950 (Lxi, cartografia histórica, plantas de 1807 e 1911).

O Reservatório do Pombal (EP122) localiza-se numa das zonas mais altas da cidade e recebia água do Aqueduto das Águas Livres, tendo sido edificado em 1858. (Ficha SIPA, IPA.00006811). Analisando a cartografia histórica de Lisboa ele apenas se encontra representado, tal como se encontra na atualidade, na planta de 1911 (Lxi, cartografia histórica).

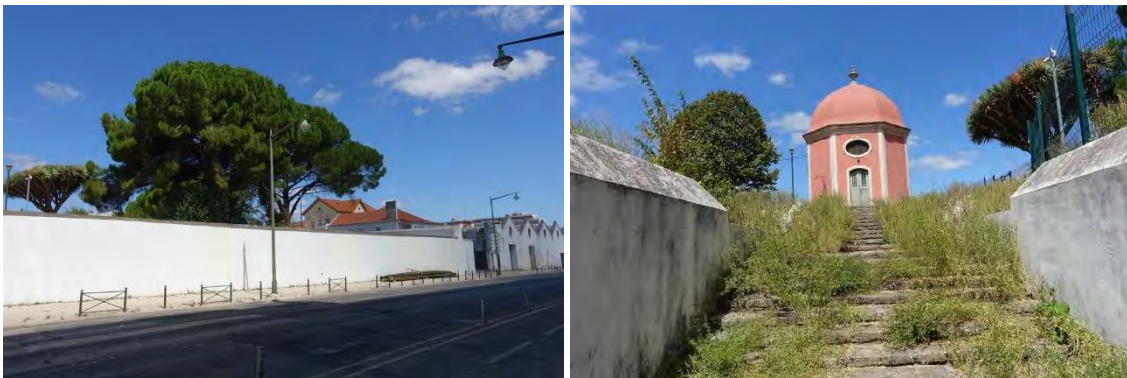
Figura 18 e 19 – Reservatório do Pombal (fotografia de Nuno Pires, agosto de 2014).

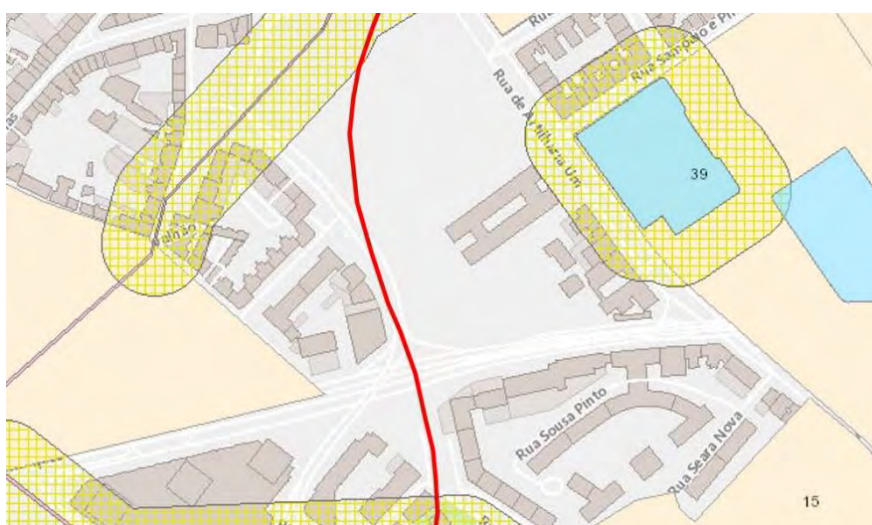
Figura 28 – Áreas de proteção do património classificado entre o km 0+400 e 0+800.

Do ponto de vista do património classificado esta é uma área menos sensível, apenas se cruzando com a zona de proteção do aqueduto (Monumento Nacional), no local referido no ponto anterior (EP30b) e, do lado sul, em que se cruzará com o aqueduto logo a seguir ao km 0+800, como veremos no ponto seguinte (EP30c). Não existem elementos patrimoniais localizados a menos de 30m da linha tendo ficado excluído o EP 121 (Antigo Hospital Militar Principal), identificado em fase de estudo prévio, por se localizar já a 74m da via.

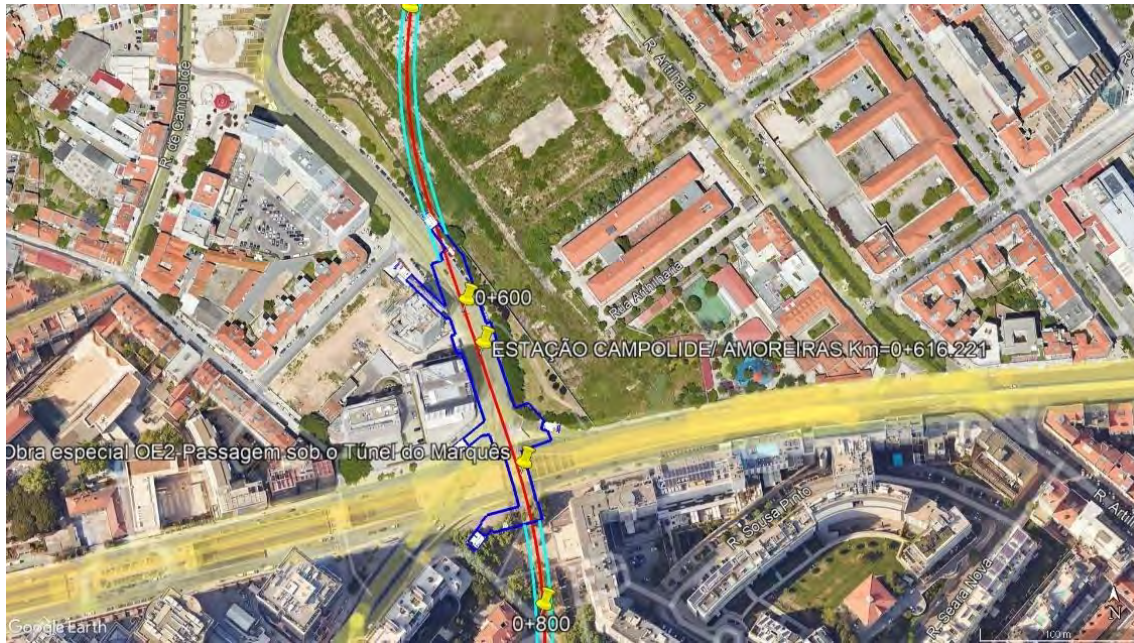
Figura 29 – Ortofoto (Google Earth) com implantação do projeto entre o Km 0+400 e 0+800.

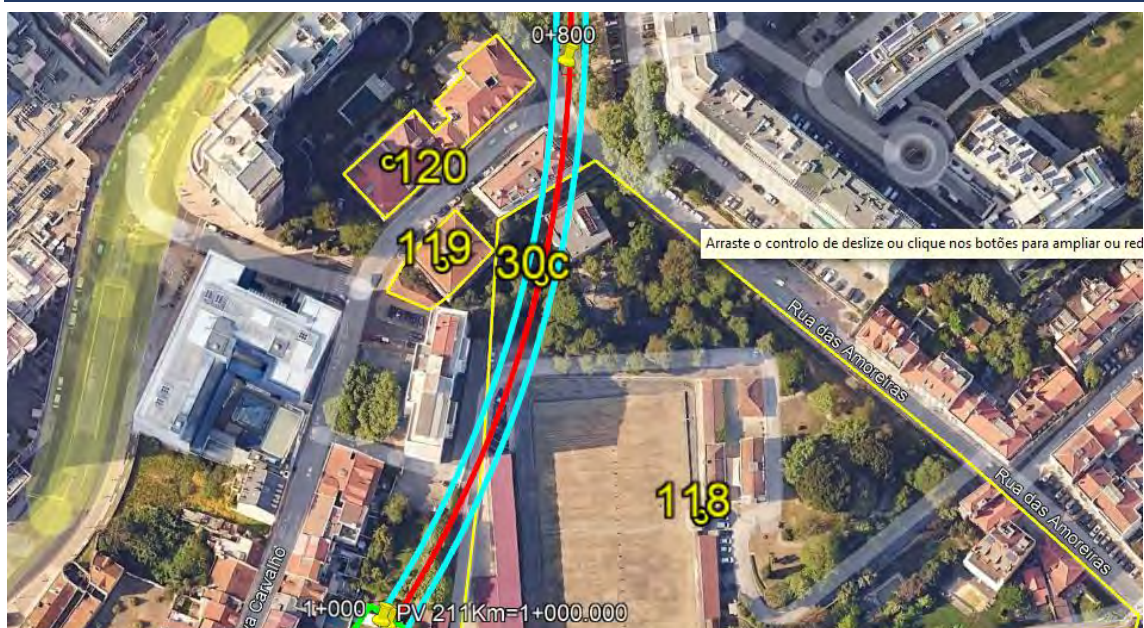
Figura 44 - Ortografia (Google Earth) com implantação do projeto entre o Km 0+800 e 1+000 e elementos patrimoniais identificados.

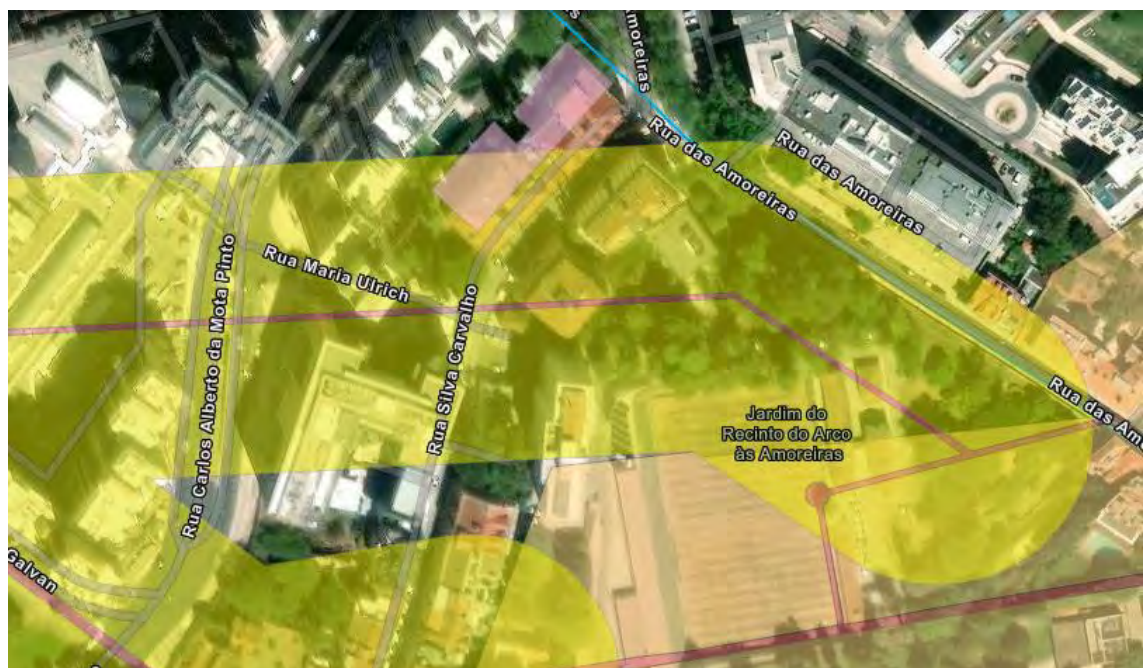
Figura 45 - Áreas de proteção do património classificado entre o km 0+800 e 1+000.

Entre o km 0+800 e 1+000 a linha atravessa em túnel (a uma profundidade inferior a 25 metros) sem nenhuma área com afetação à superfície. Atravessa as seguintes áreas de proteção legal do património:

- ZEP conjunta da Mãe de Água e Aqueduto das Águas Livres (troço das Amoreiras), da Fábrica das Sedas e do edifício na Travessa da Fábrica das Sedas, 37-49;
- Zona Geral de Proteção: Aqueduto das Águas Livres, seus aferentes e correlacionados, Classificado como MN – Monumento Nacional.

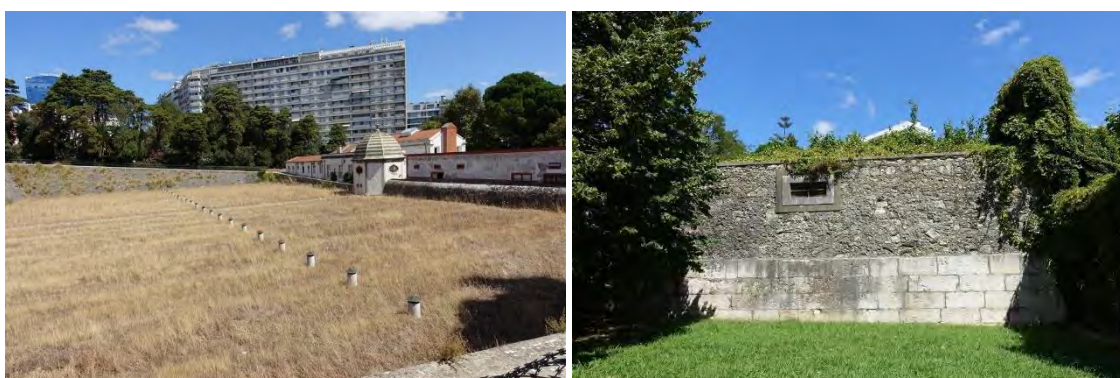
Figura 56 e 57 - Reservatório das Amoreiras (EP 118) (Fotografia de Nuno Pires, agosto de 2024).

Trata-se de uma área pouco urbanizada até ao final do séc. XVIII, altura em que estavam já definidos os arruamentos correspondentes às atuais Rua Silva Carvalho e Rua das Amoreiras e pontuam algumas construções em que se destaca o Palácio dos Condes de Anadia (EP 120) e respetiva da Quinta de São João. A urbanização da Rua Silva Carvalho prossegue ao longo do século XIX, surgindo no final do séc. XIX o Palácio Ulrich (EP 119) junto ao cruzamento. Esta área é travessada por estruturas relacionadas com o complexo sistema do Aquedutos das Águas Livres e Reservatório das Amoreiras (EP 030c e EP 118), edificado entre 1856-58 e 1878, que liga, a

escassos metros, ao Reservatório da Mãe d' Água das Amoreiras. A partir daqui distribui-se um ramal do troço das Amoreiras (EP30d) que cruza com o futuro PV211 e, mais adiante, com o túnel.

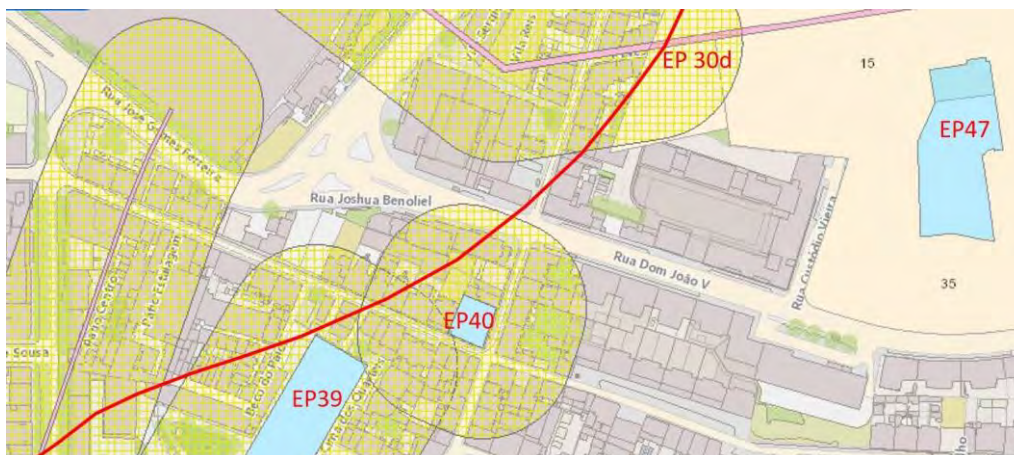
Figura 60 – Monumentos classificados e respetivas áreas de proteção entre o km 1+000 e 1+400 do túnel, a vermelho (Lxi, cartografia histórica).

O futuro túnel, entre o km 1+000 e 1+400 encontra-se a menos de 30m dos seguintes elementos classificados ou insere-se nas suas zonas de proteção:

- **ZEP conjunta da Mãe de Água e Aquecimento das Águas Livres** (troço das Amoreiras), da Fábrica das Sedas e do edifício na Travessa da Fábrica das Sedas, 37-49 (MN – Monumento Nacional)
- **Aquecimento das Águas Livres:** troço subterrâneo na Travessa do Barbosa (EP030d) (MN – Monumento Nacional)
- **Núcleo de génese pombalina do Quartel de Campo de Ourique / Quartel da Ferreira Borges (EP 039)** (MIP – monumento de interesse público)

- Edifício e Estabelecimento da Panificação Mecânica (EP 040) (IIP - imóvel de interesse público)
- Bloco das Águas Livres (EP047) MIP – Monumento de Interesse Público.

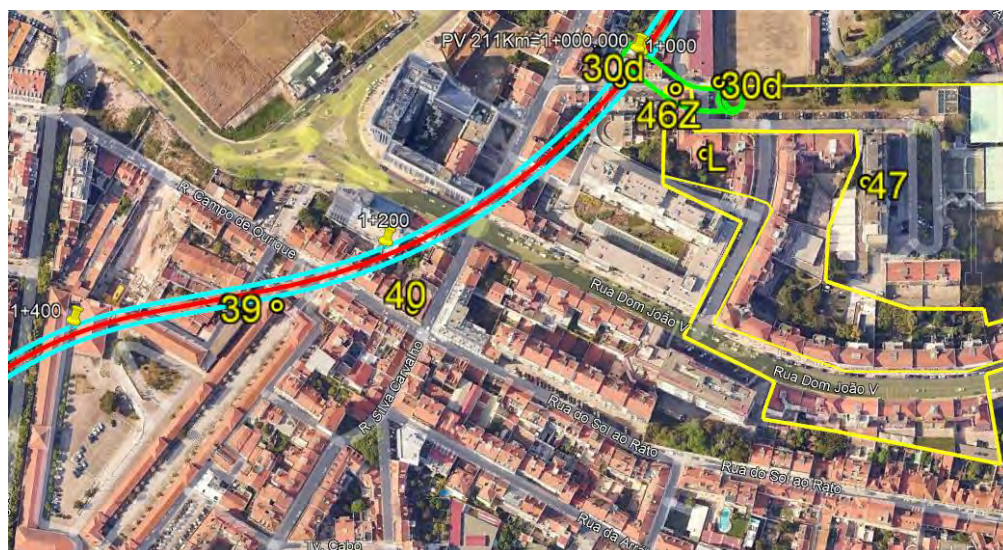
Figura 61 – Implantação da linha sobre ortofoto entre o km 1+000 e 1+400 e EP identificados (imagem extraída de Google Earth).

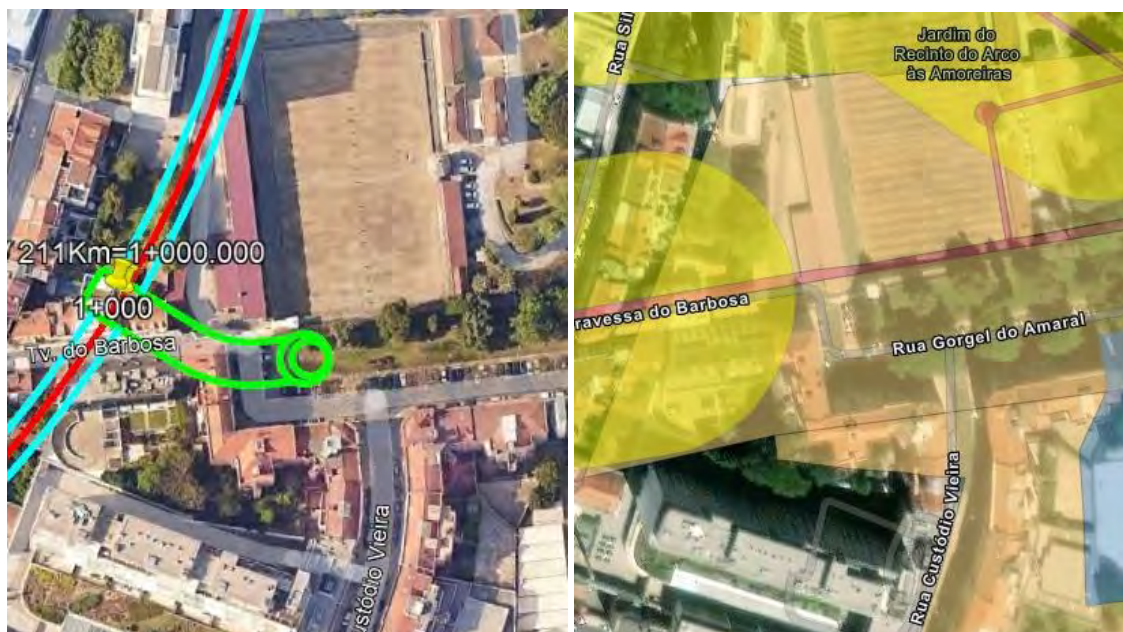
Figura 62 e 63 – Localização do PV211 e extrato do Atlas do Património Classificado da área, onde se observa que o troço do aqueduto cruza com o PV211 e mais adiante com o túnel.

Mais uma vez um dos troços das Amoreiras (séc. XVIII-XIX), integrado no conjunto classificado do aqueduto das Águas Livres (EP30d) que aqui liga à Mãe d'Água das Amoreiras e Reservatório do Arco das Amoreiras (EP118) cruza com o futuro túnel (na Travessa do Barbosa, sensivelmente no local do edifício com o nº 8) e com o PV 211, sendo esta uma área particularmente sensível. Em primeiro lugar a abertura do poço de ataque do PV211 é tangencial ao aqueduto. Em segundo, a escavação entre este e o próprio túnel cruza com o aqueduto, sendo crucial perceber as cotas do aqueduto⁹ e das escavações subterrâneas associadas ao PV e ao túnel.

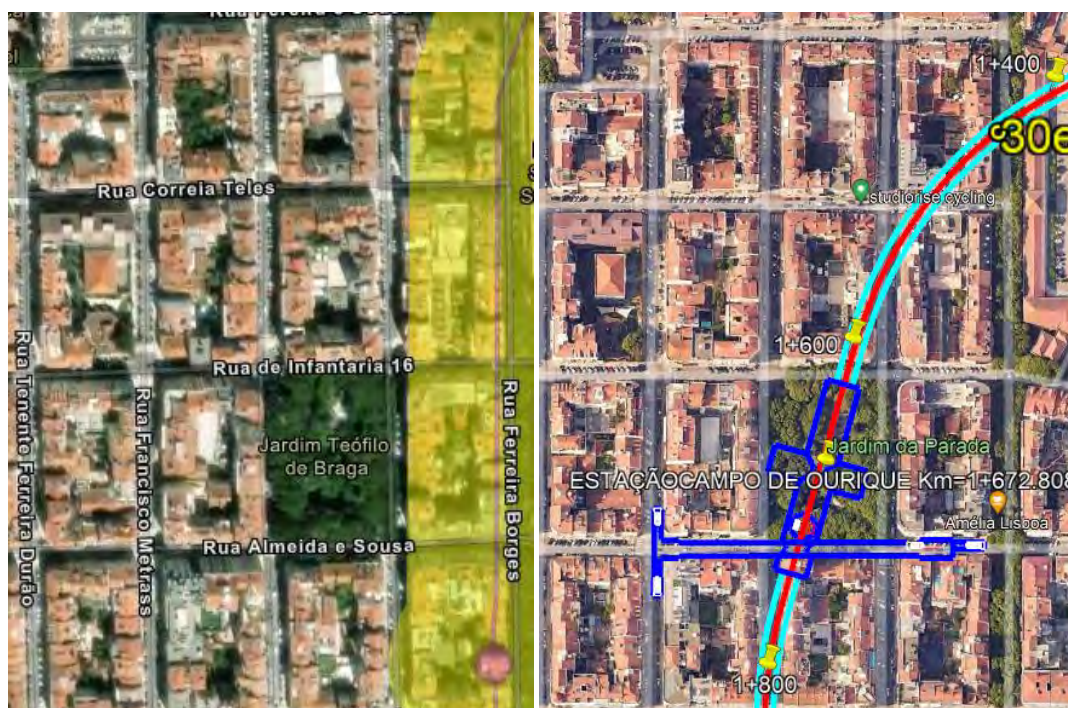
Figura 72 e 73 – Traçado do aqueduto e respetiva zona de proteção (Atlas do Património) e, à direita, ortofoto da área com a sobreposição do projeto e localização do local onde o futuro túnel se cruzará com o aqueduto (EP30e).

Neste local o túnel e futura estação atravessam o bairro do Campo de Ourique. Parte deste bairro localiza-se em área de proteção legal, designadamente na Zona Geral de Proteção: Aqueduto das Águas Livres, seus aferentes e correlacionados (Monumento Nacional), sendo este um dos locais em que o futuro túnel se cruzará com o aqueduto (EP 030e). Possui elementos inventariados na Carta Municipal do Património, alguns dos quais a menos de 30 m dos acessos à estação (EP 111, 112, 113 e 114).

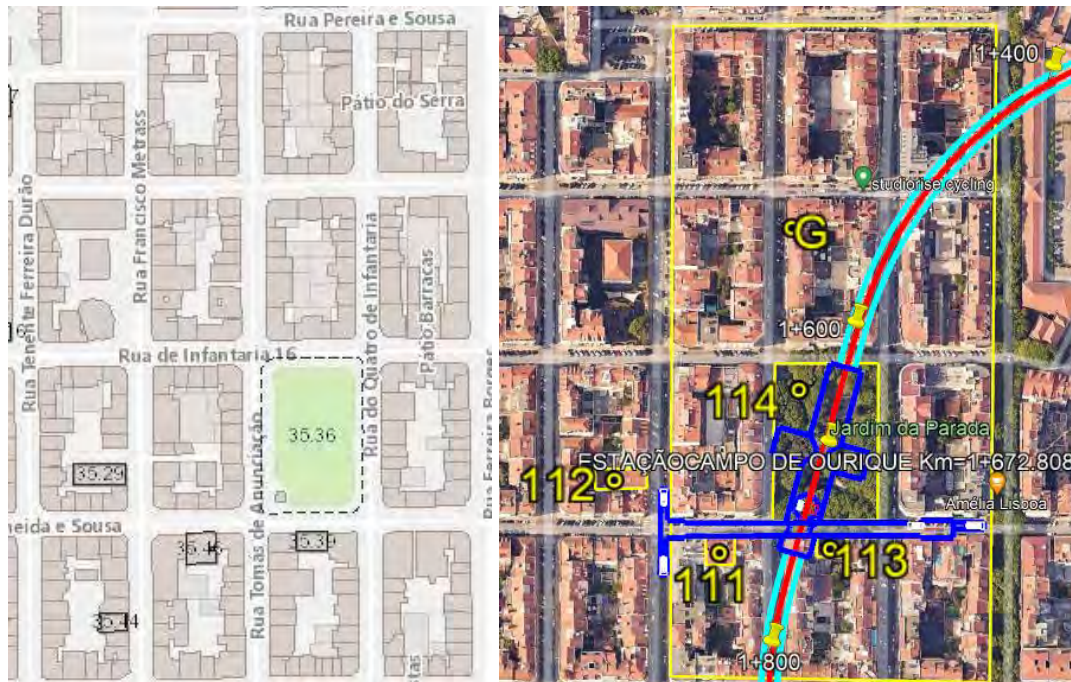
Figura 74 e 75 – Elementos Patrimoniais inventariados na Carta Municipal de Património localizados a menos 30 metros do eixo da via, da estação de Campo de Ourique e futuros acessos.

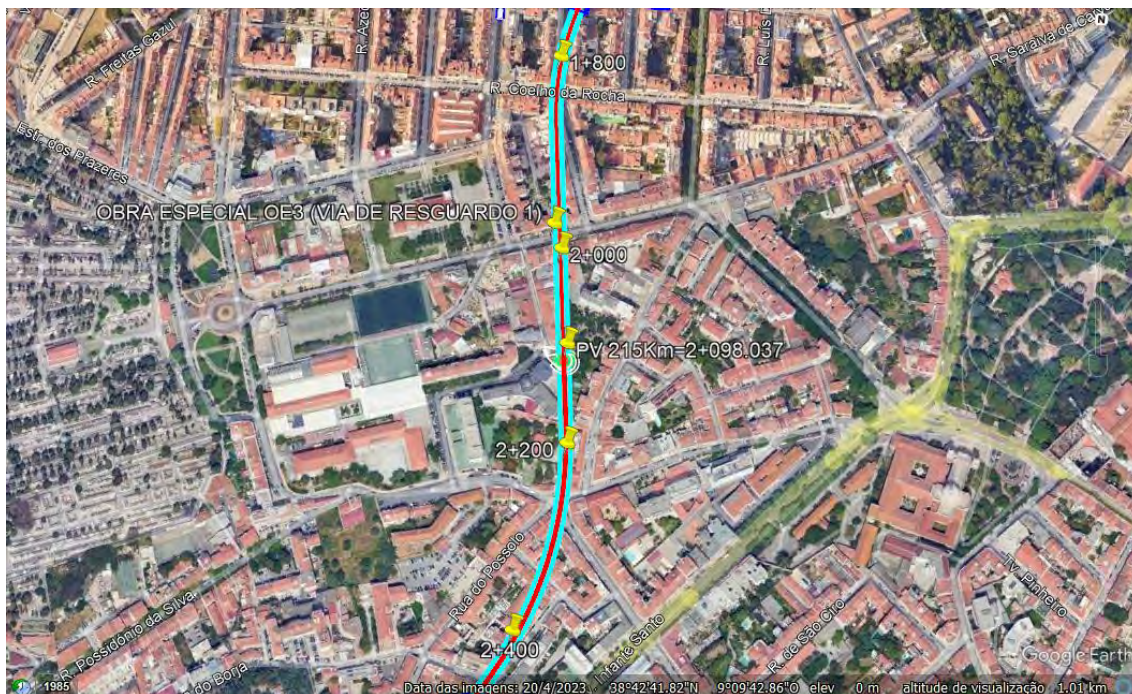
Figura 92 – Implantação da linha sobre ortofoto entre o km 1+800 e 2+400 (imagem extraída de Google Earth).

Entre os km 1+800 e 2+400 o túnel atravessa a uma profundidade superior a 25m, pelo que foram excluídas neste estudo a maior parte das ocorrências patrimoniais identificadas na fase de Estudo Prévio (parte das quais se situavam também a mais de 30m do eixo da via) por se considerar que não sofrerão qualquer afetação.
