4.1.1.2 Sondagem 2

METRO DE LISBOA

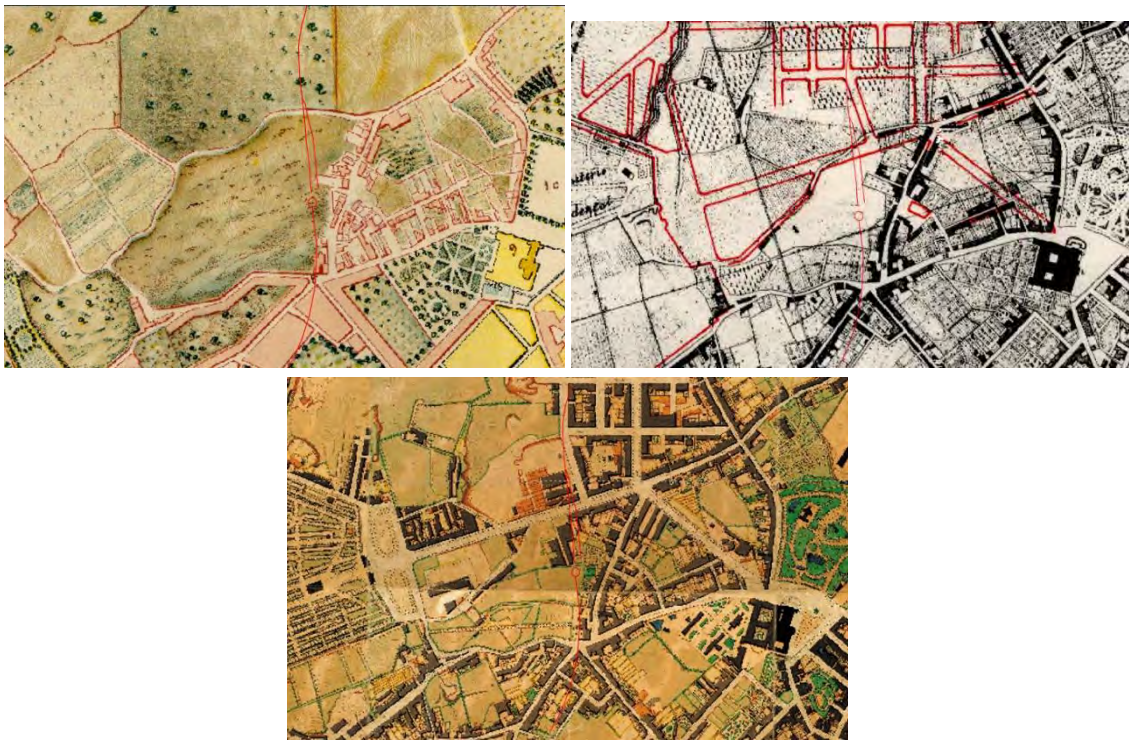
Figura 99, 100 e 101 – Sobreposição do traçado da via com as plantas de 1780, 1871 e 1811 (Lxi, cartografia histórica).

Neste troço o túnel começa por atravessar um cruzamento em que a ocupação urbana estava já consolidada no século XVIII, como é visível na planta de 1780, mas logo prossegue por uma vasta área outrora de campos, localizada nas traseiras da Rua do Patrocínio, que assim permaneceu até finais do séc. XIX, altura em que se começou a planear a urbanização da área.

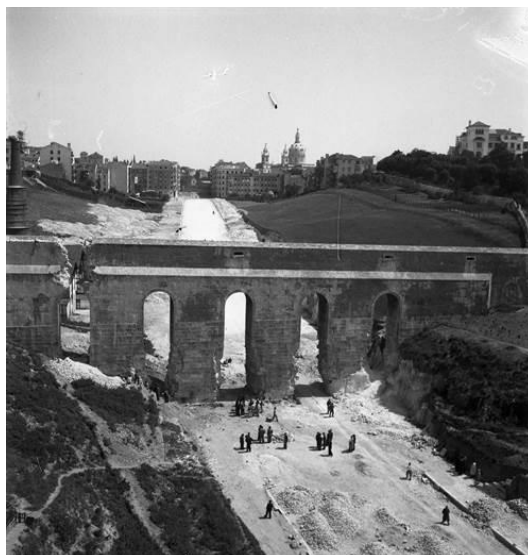
Figura 136 – Aqueduto demolido para a abertura da Avenida Infante Santo. *Início dos trabalhos de demolição do troço do Aqueduto para a abertura da avenida Infante Santo*, fotografia de Judah Benoliel, 1949, PT/AMLSB/CMLSBAH/PCSP/004/JBN/004154.

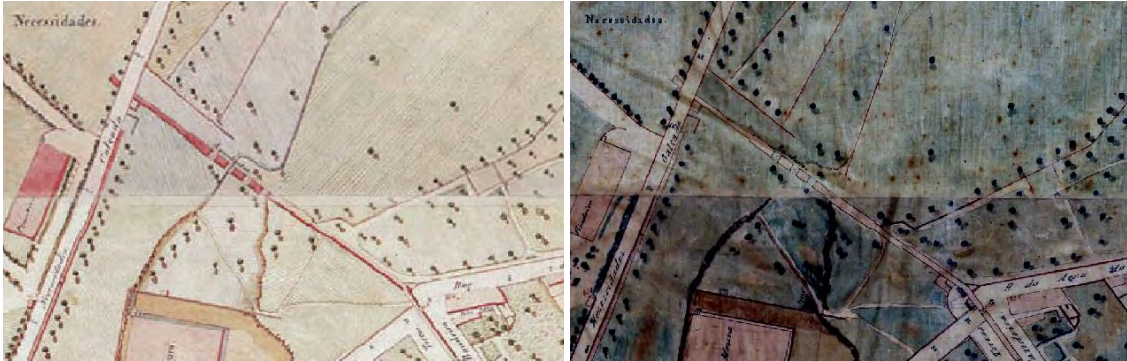
Figura 137 e 138 – Pormenor do troço demolido para a abertura da Avenida Infante Santo nas plantas de 1856-58 e 1871 (Lxi, cartografia histórica), junto ao EP30g (ramal do Palácio das Necessidades)

Este troço descia pela Calçada das Necessidades após passar abastecer a Tapada das Necessidades, abaixo da qual bifurcava conduzindo, a sul, para o quartel e, a sudeste, para o Palácio Alvor (atual Museu Nacional de Arte Antiga). É neste local que o futuro túnel cruzará com o ramal que atravessa a Avenida Infante Santo e cuja afetação foi já muito significativa aquando da construção deste avenida. Entre os edifícios com os nº 49 e 61 da Avenida Infante Santo, nas escadas que ligam esta via à Calçada das Necessidades, preservam-se vestígios desta estrutura (EP 030g).

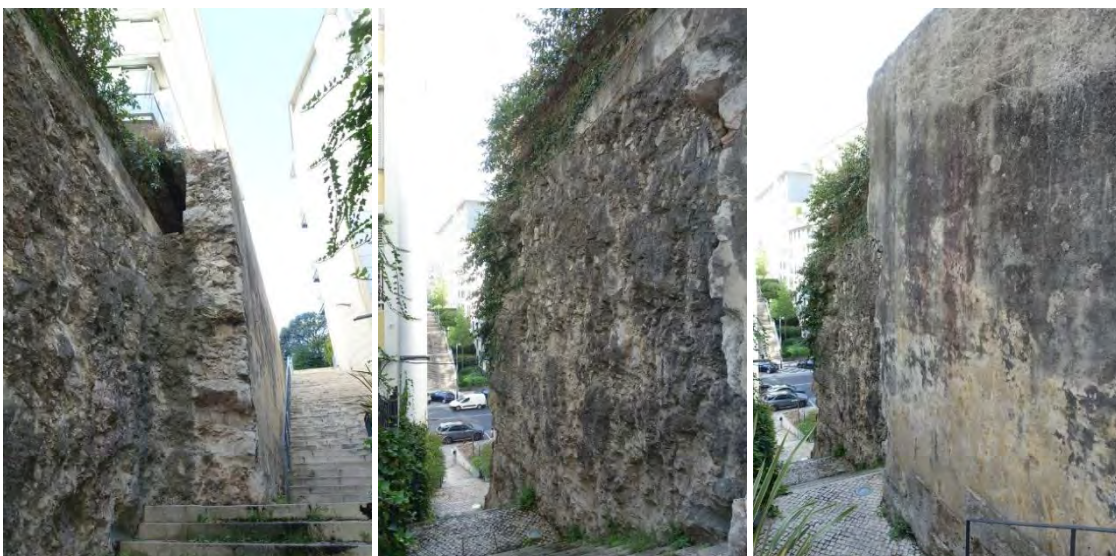
Figura 141, 142 e 143 – EP 030g; vestígios do aqueduto nas escadas que ligam a Av. Infante Santo à Calçada das Necessidades (fotografias de Nuno Pires, agosto de 2024).

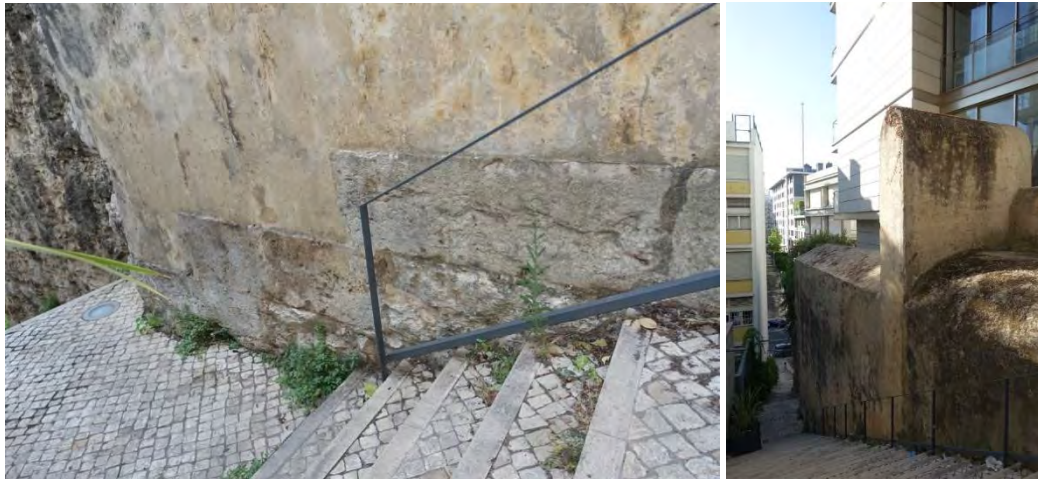
Figura 144 e 145 – EP 030g vestígios do aqueduto e troço restaurado nas escadas que ligam a Av. Infante santo à Calçada das Necessidades (fotografias de Nuno Pires, agosto de 2024).

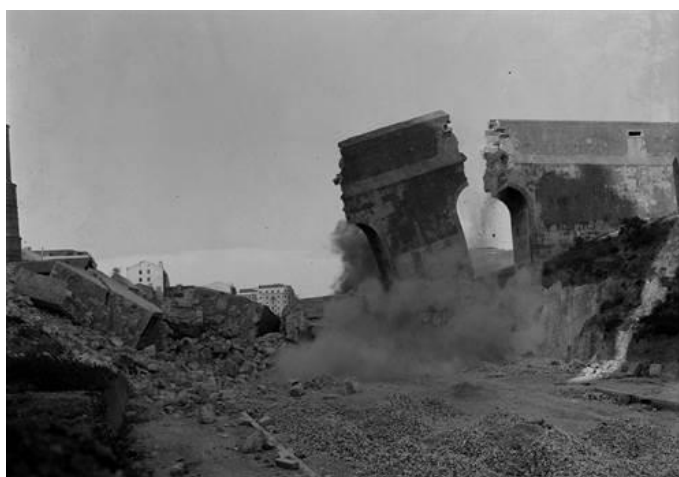
Figura 155 – Demolição do troço do aqueduto das Águas Livres na zona das terras de Santana, para a abertura da avenida Infante Santo. Fotografia de Júlio Marques da Costa, de 09-05-1949 (PT/AMLSB/CMLSBHAH/PCSP/004/FMC/000006)

- O quartel da Cova da Moura desapareceu quase por completo a partir de finais dos anos 40 do século XX, com a abertura da Avenida Infante Santo.
- É demolido o aqueduto que abastecia o Chafariz da Cova da Moura nos anos 50.
- Inicia-se a construção de grandes blocos habitacionais, entre os quais se destacam os já mencionados no ponto anterior (EP090 e EO091).

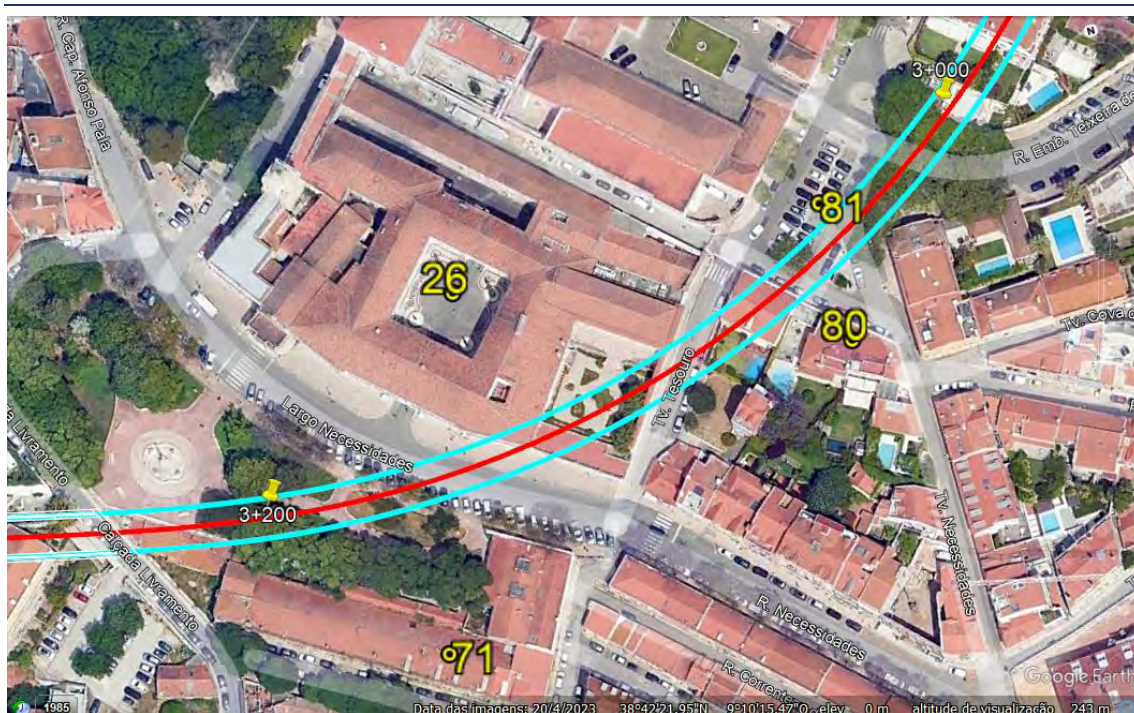
Figura 158 -- Implantação da linha sobre ortofoto (Google Earth), entre o km 3+000 e 3+200 com localização dos elementos patrimoniais.

A área entre o K3+000 3 2+200 é atravessada pelo túnel a uma profundidade inferior a 25 metros. Neste troço o túnel passa por baixo do ângulo nordeste do Palácio das Necessidades (EP026), inserindo-se na área classificada e respetiva zona de proteção (ZEP):

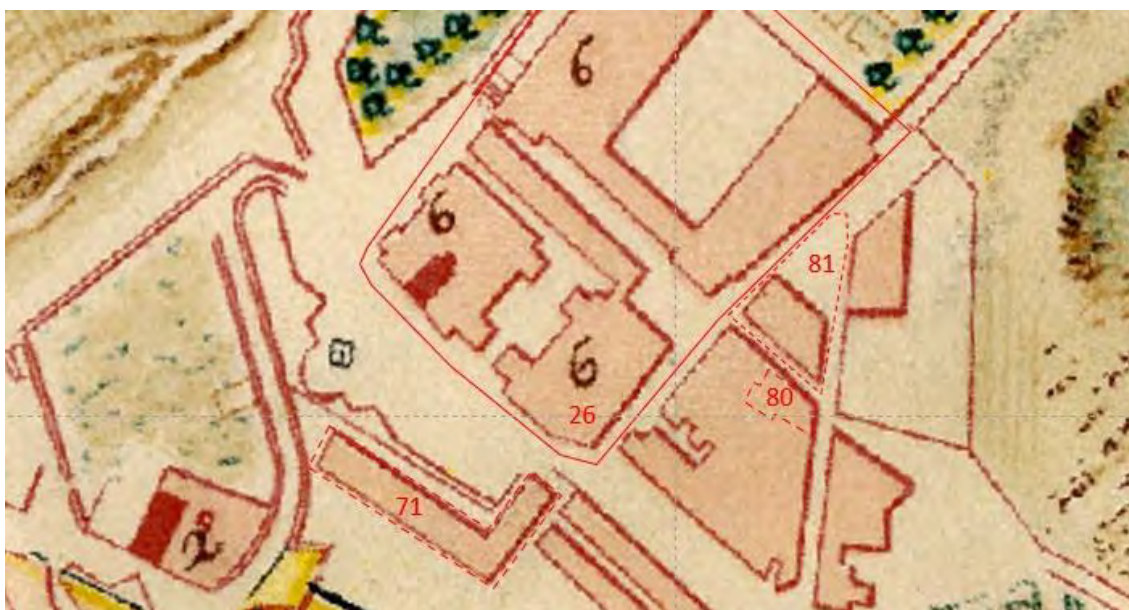
Figura 166 – Excerto da planta de 1780 (Lxi, cartografia histórica) onde se assinalam os EP identificados neste troço.

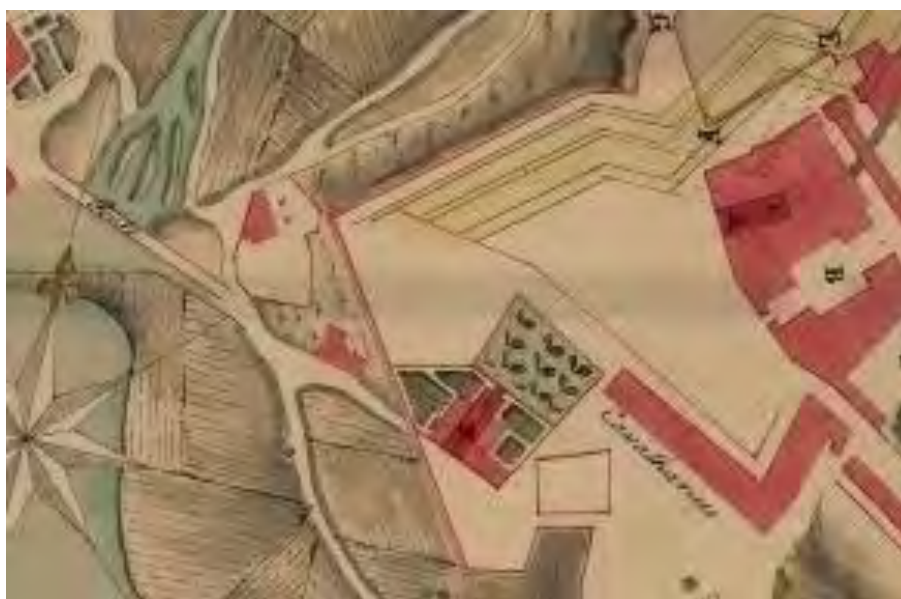
Figura 167 - Excerto da planta de 1745 (cópia de 1844) (ANTT - PT/TT/CR/007-008/00211)

O Quartel de Infantaria da Guarda Municipal (EP071) incluía-se no conjunto defensivo composto pelos baluartes das Necessidades e do Sacramento e respetiva cortina que os ligava. É um edifício em L, provavelmente edificado no séc. XVIII, inventariado na Carta Municipal do Património como nº 26.92. Encontrava-se já edificado em 1745, a julgar pela cópia feita em 1844 pelo arquiteto João Pires da Fonte, da planta executada no ano de 1745 por Manuel da Maia.

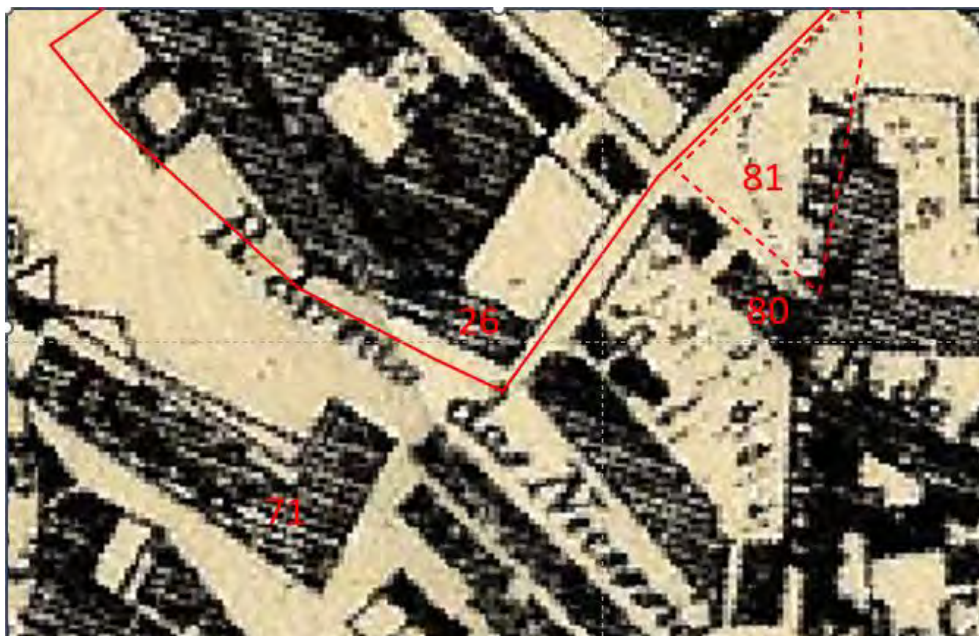
Figura 173 – Através da análise da planta de 1807 verificamos que no Largo Rilvas (EP081) a construção outrora existente a sul já não existe, sendo presumível que tenha sido demolida entre os finais do séc. XVIII e inícios do séc. XIX (entre 1780 e 1807).

O edifício residencial no Largo do Rilvas, 1-1A; Trav. das Necessidades, 19 (EP 080), também inventariado com o número 26.27, situa-se num quarteirão já edificado em 1780 (Lxi, Cartografia histórica de 1780), foi recuperado em 1981, pelo arquiteto João Raposo de Almeida tendo recebido uma menção honrosa no Prémio Valmor e Municipal de Arquitetura 1987. O próprio Largo Rilvas (EP 081) encontra-se inventariado na Carta municipal do património (26.76), encontrando-se já, no século XVIII, com edificações ao seu redor e uma configuração próxima da atual, tendo apenas sido ampliado para sul com a demolição de um edifício outrora aí existente. (Planta de 1807, Lxi, cartografia histórica).

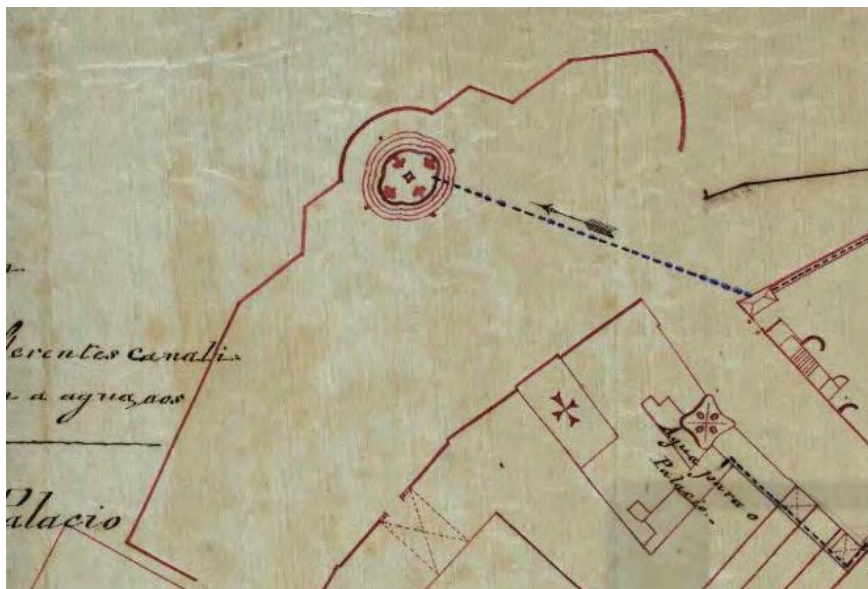
Figura 185 – (EP030i) Extrato da Planta dos aquedutos (...) do Palácio das Necessidades (PT/TT/CR/007-008/00219). A seta assinala a ligação à fonte.

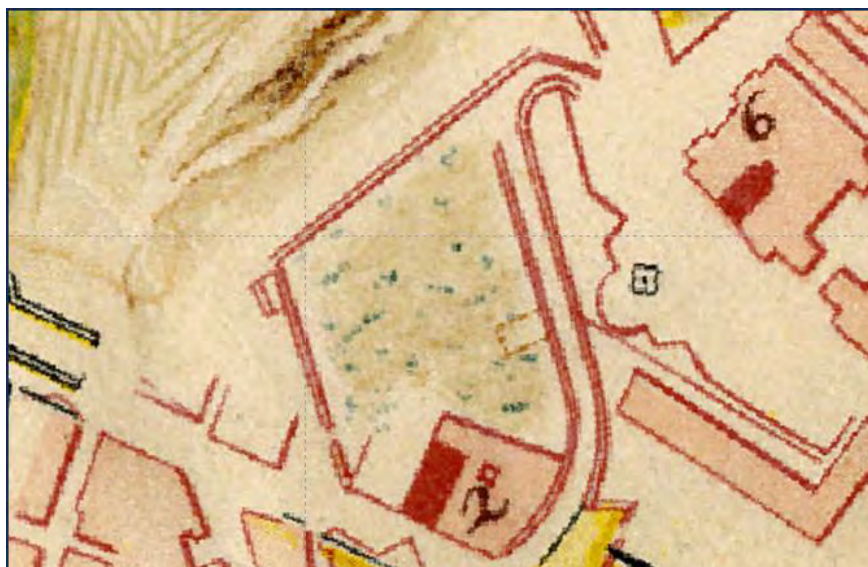
Figura 188 – Extrato da planta de 1780 na área do Baluarte do Livramento e Miradouro do Palácio das Necessidades.

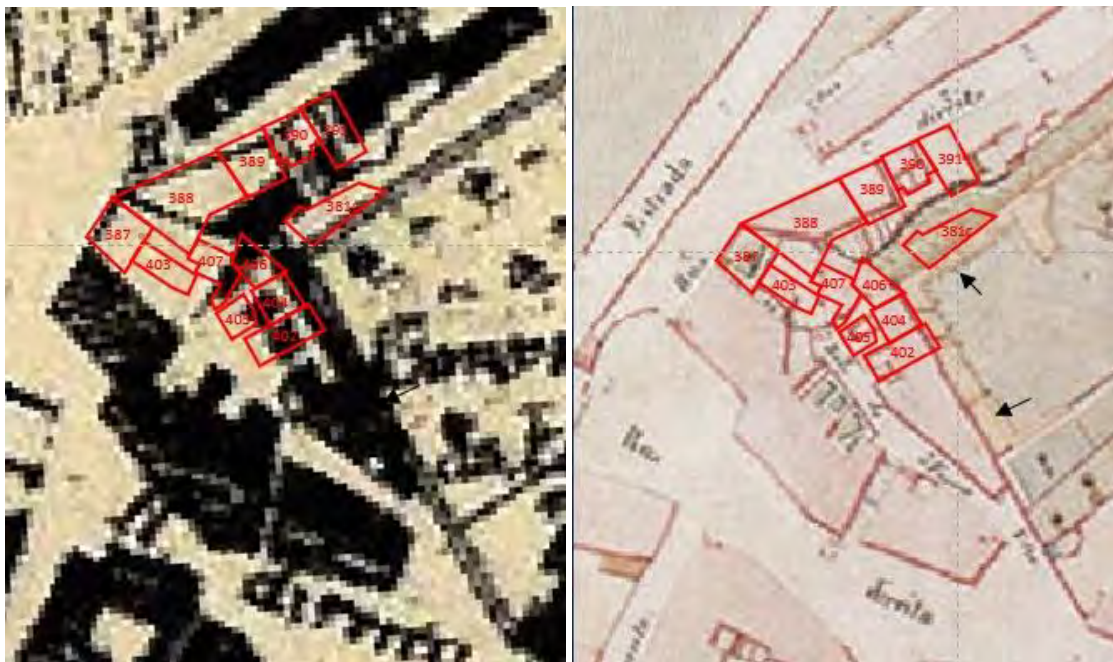
Figura 189 e 190 – Extrato das plantas de 1807 e 1856–58 com a localização das interferências do Núcleo B que serão alvo de demolição (Lxi, cartografia histórica).

Em 1807, menos de 30 anos depois da planta de 1780, surgiam já construções em torno dos muros do Baluarte, a norte e oeste, definindo-se a Rua da Costa e o quarteirão localizado entre a Travessa do Livramento e a Rua Prior do Crato. Ao longo do século XIX, surgem edifícios que, progressivamente, vão envolvendo o baluarte e que, em fase de estudo prévio, foram englobados no conjunto designado como núcleo B. Este núcleo é composto por um conjunto de edifícios situados entre a Rua do Costa e da Travessa do Livramento cuja demolição está prevista e que subdividimos pelo seu N° de Interferência (I).

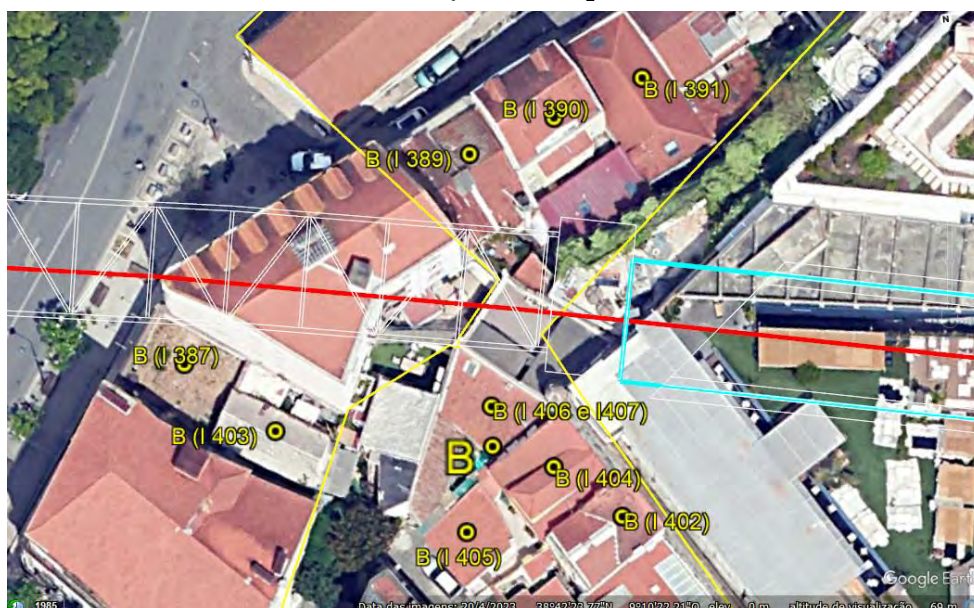
Figura 191 – Localização dos edifícios do núcleo B cuja demolição está prevista, subdivididos por n° de interferência) sobre ortofoto (Google Earth) com implantação da linha entre o km 3+000 e 3+200.

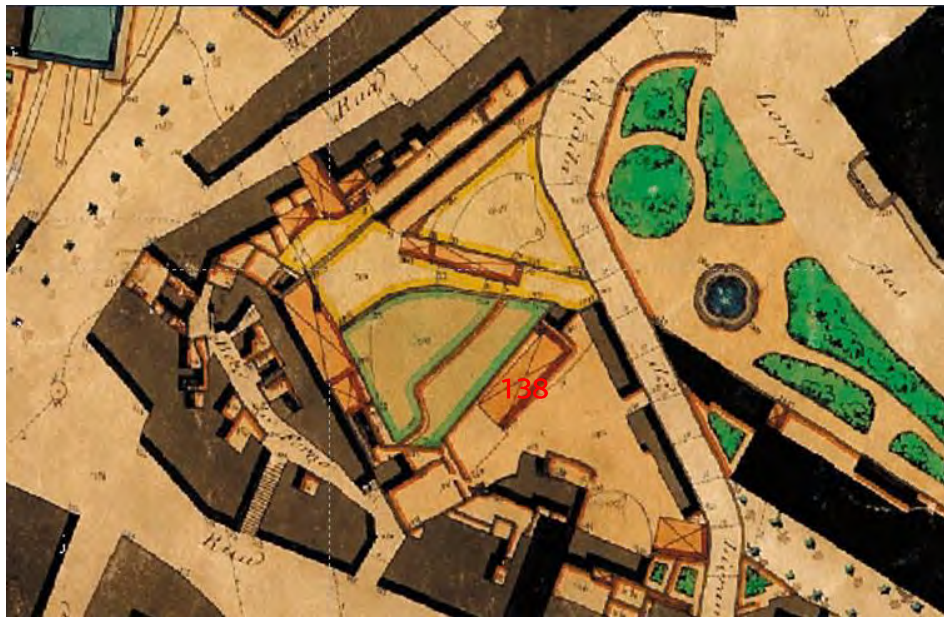
Figura 203 – Planta de 1911 onde se assinala o EP 138 (Pátio dos Quintalinhos) antes da reconstrução de 1918).

Quanto ao edifício designado “Pátio dos Quintalinhos” (EP 138), após 1834 todo o terreno do Forte do Livramento foi alienado e o terrapleno inferior foi utilizado para construções abarracadas. Na planta de 1911 já se encontra representada uma construção alongada com, sensivelmente a mesma área do conjunto atual, mas data de 1918 o pedido de construção de um bairro para habitação operária (AHML, Obra 2647).

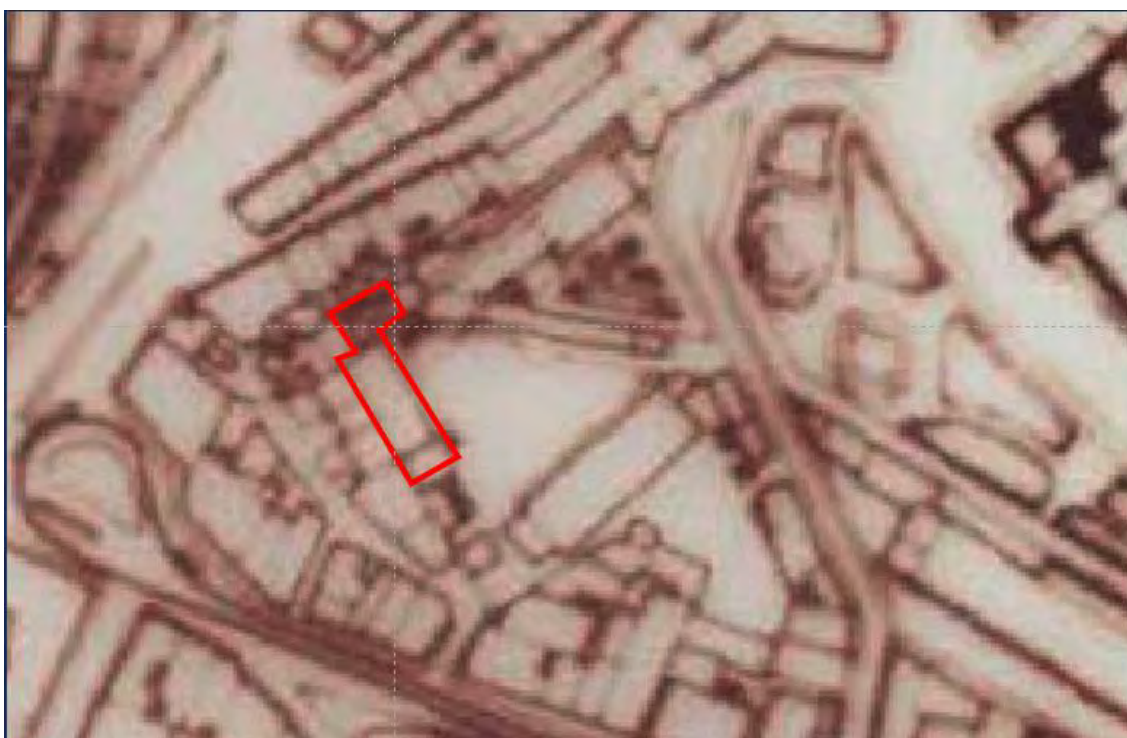
Figura 213 – Planta de 1987 com edifício demolido após os anos 80 do século XX.

Também através da planta de 1911 percebemos que junto à face interna da muralha do baluarte oeste (1381a) havia uma construção adossada. Este edifício foi demolido (Calçada do Livramento, 17 (Pátio, 7-16), LXI, obra 27385) após os anos 80, já que ainda aparece representado na planta de 1987.

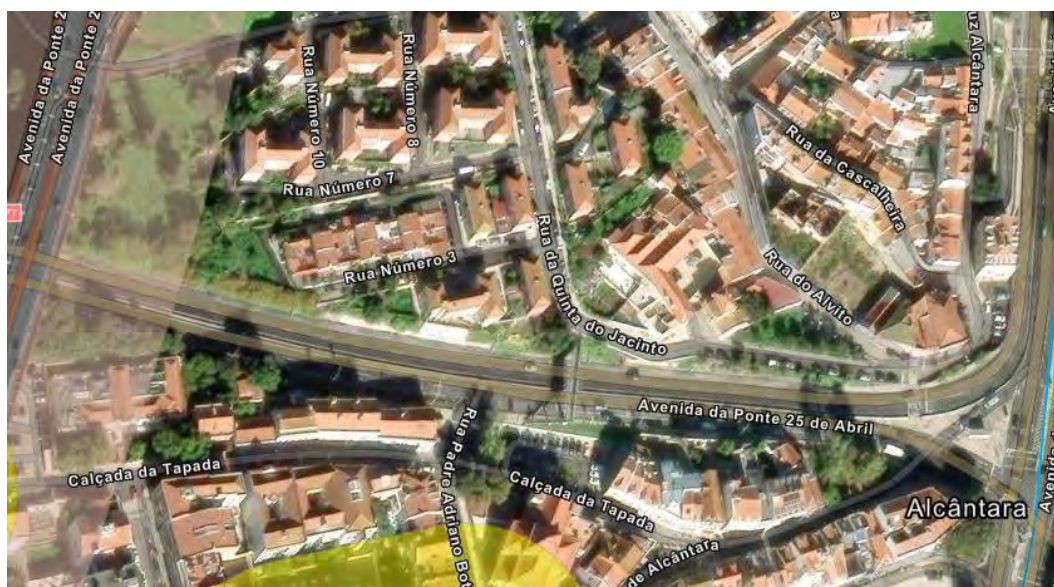
Figura 214 –Área de Proteção Legal no local da via em viaduto e estação de Alcântara: ZGP da Ponte 25 de Abril, próximo do km 3+800.

Nesta área a futura linha do Metro vai atravessar a céu aberto em viaduto sobre o acesso à Ponte 25 de Abril onde se localizará também a Estação Elevada de Alcântara. Relativamente à proteção Legal a área do projeto encontra-se aqui parcialmente abrangida pela Zona Geral de Proteção da Ponte 25 de Abril (Em vias de classificação, com Despacho de Abertura, Anúncio n.º 35/2015, DR, n.º 44/2015, Série II de 2015-03-04).

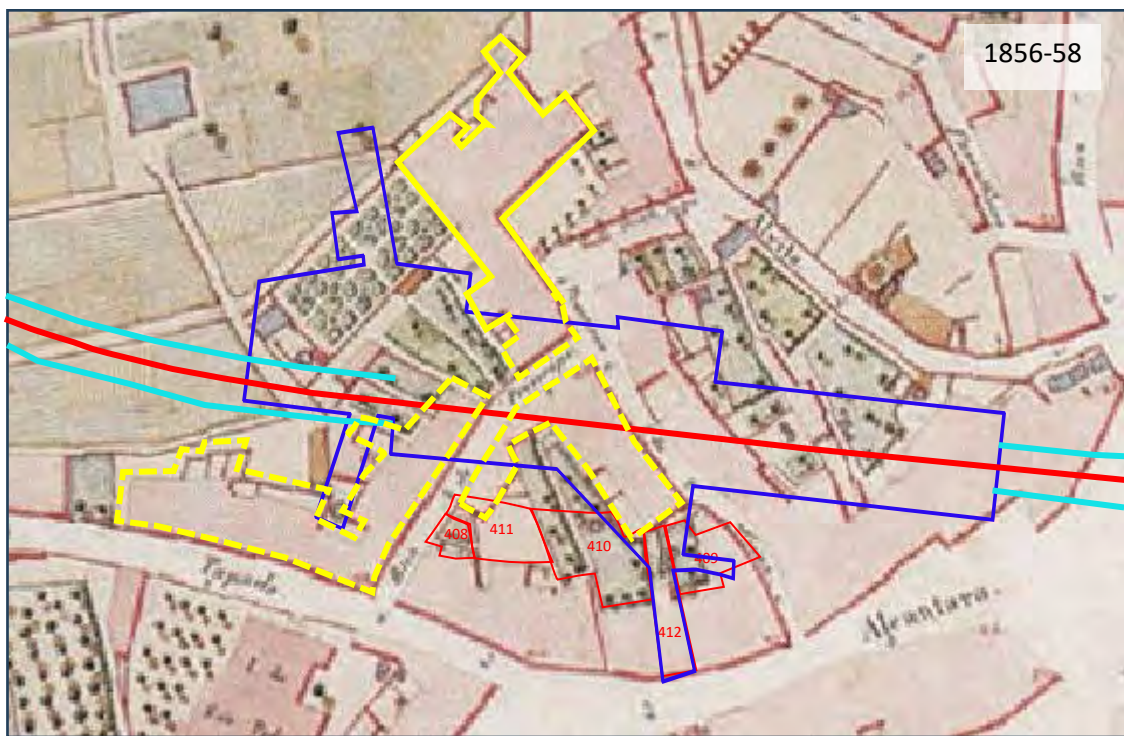
Figura 221 - Zona A com as demolições previstas no EP A assinaladas a vermelho sobre planta de 1856-58 de Filipe Folque (Lxi, cartografia histórica): a linha amarela contínua tracejada corresponde a áreas demolidas para a abertura do acesso à Ponte 25 de Abril.

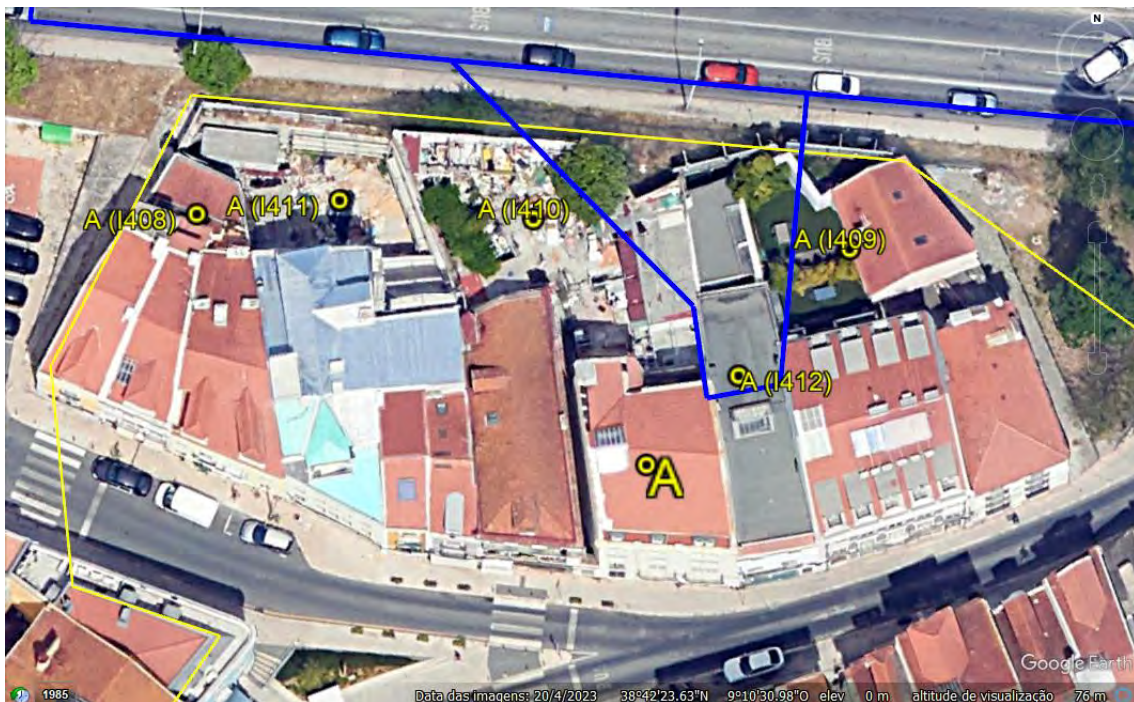
Figura 222 - Demolições previstas no conjunto A.

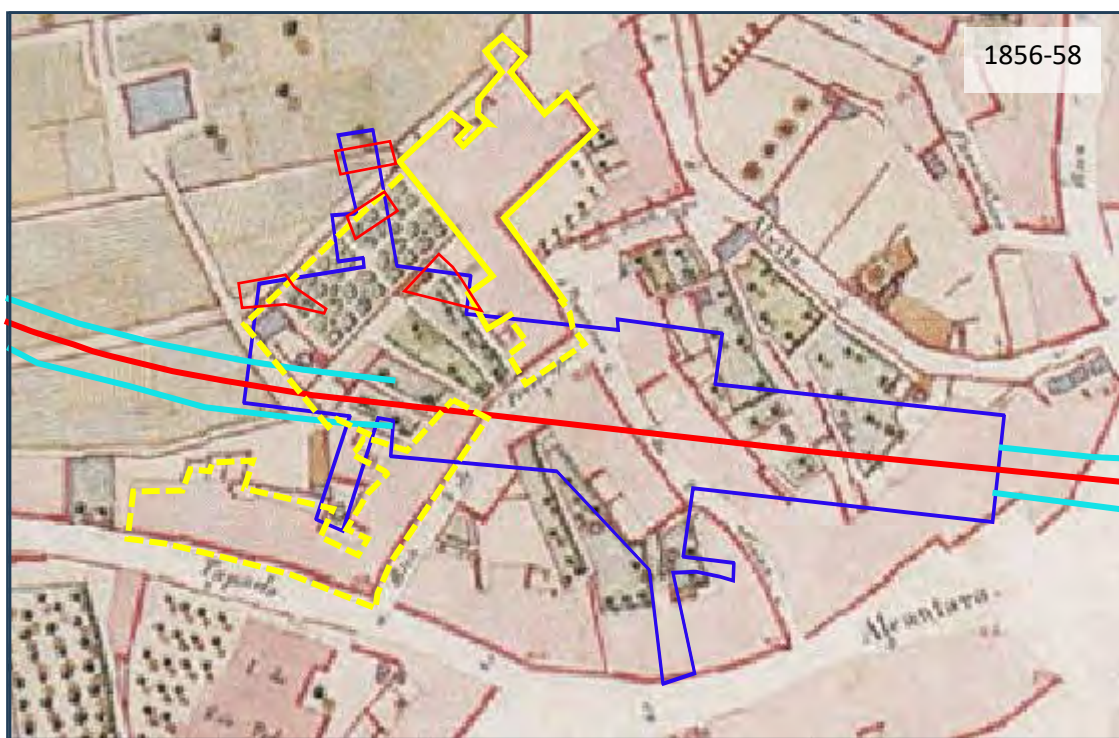
Figura 232 - Zona M (EP M) na planta de 1856-58 de Filipe Folque (Lxi, cartografia histórica) com as demolições previstas (interferências) assinaladas a vermelho; a linha amarela tracejada corresponde a áreas do Palácio Fiúza demolidas para a abertura do acesso à Ponte 25 de Abril.

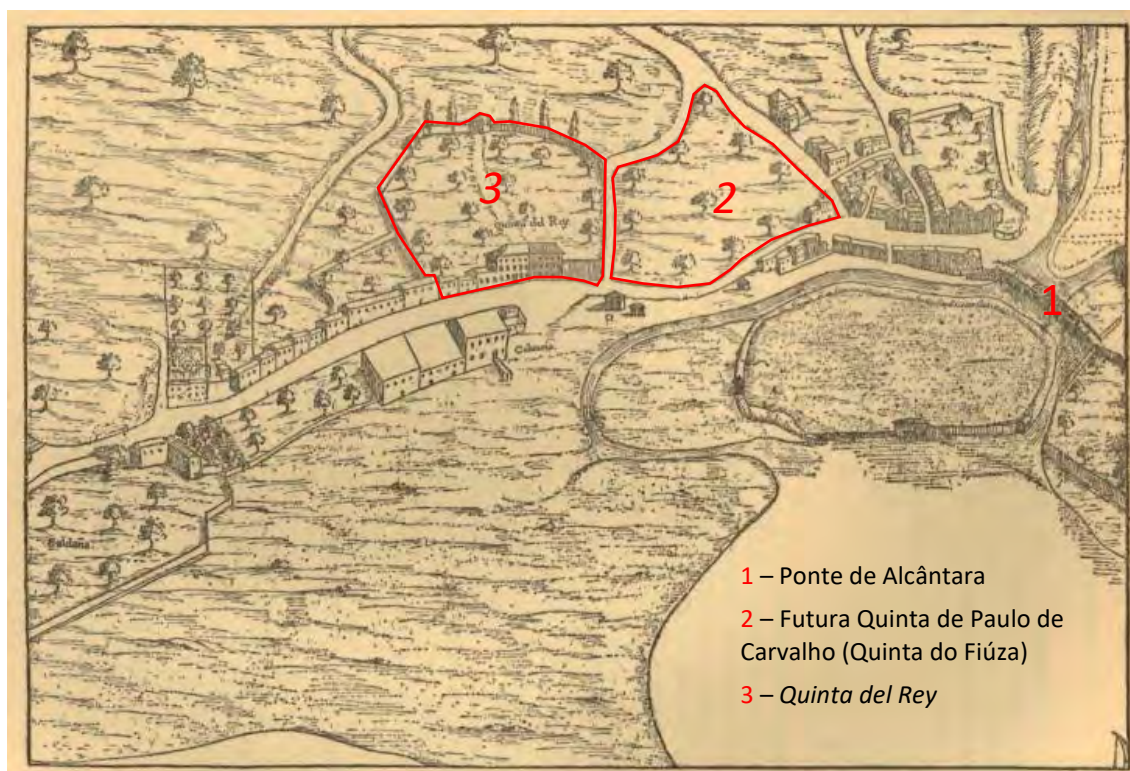
Figura 240 – Desenho representando a área a poente da ribeira e Ponte de Alcântara (FREITAS 1946; GALVÃO TELLES, 2014: 132) e onde assinalamos com o nº 2 o que julgamos corresponder, sensivelmente, à futura área da Quinta de Paulo de Carvalho presumivelmente edificada a partir de 1640.

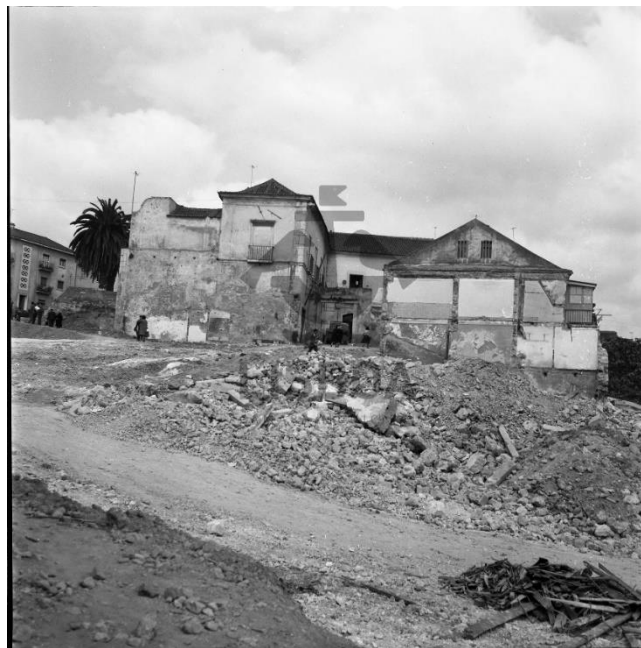
Com a construção da Ponte 25 de Abril e os seus acessos, por volta de 1965, a propriedade vê-se, mais uma vez profundamente alterada, sendo agora “amputada” a parte sul do conjunto edificado.

Figura 244 – Demolições parciais do Palácio Fiúza nos anos 60 do século XX (AML).

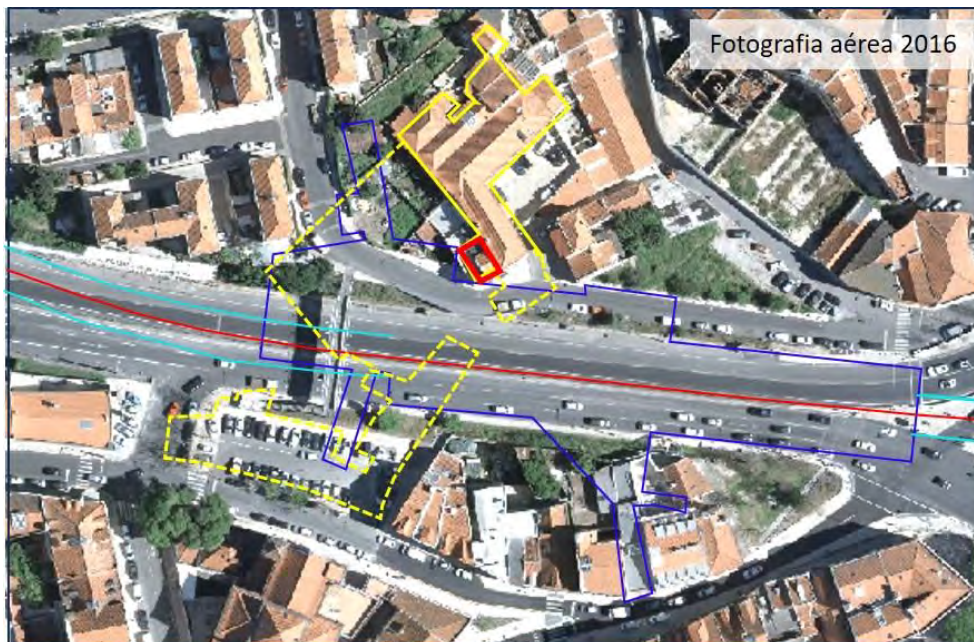
No presente projeto o corpo cuja demolição está prevista constitui, pois, parte integrante do monumento antigo. Trata-se de um corpo saliente, outrora voltado para o jardim.

Figura 245 – Assinala-se a vermelho o corpo de edifício do antigo palácio cuja demolição está prevista (sobre ortofoto Google Earth).

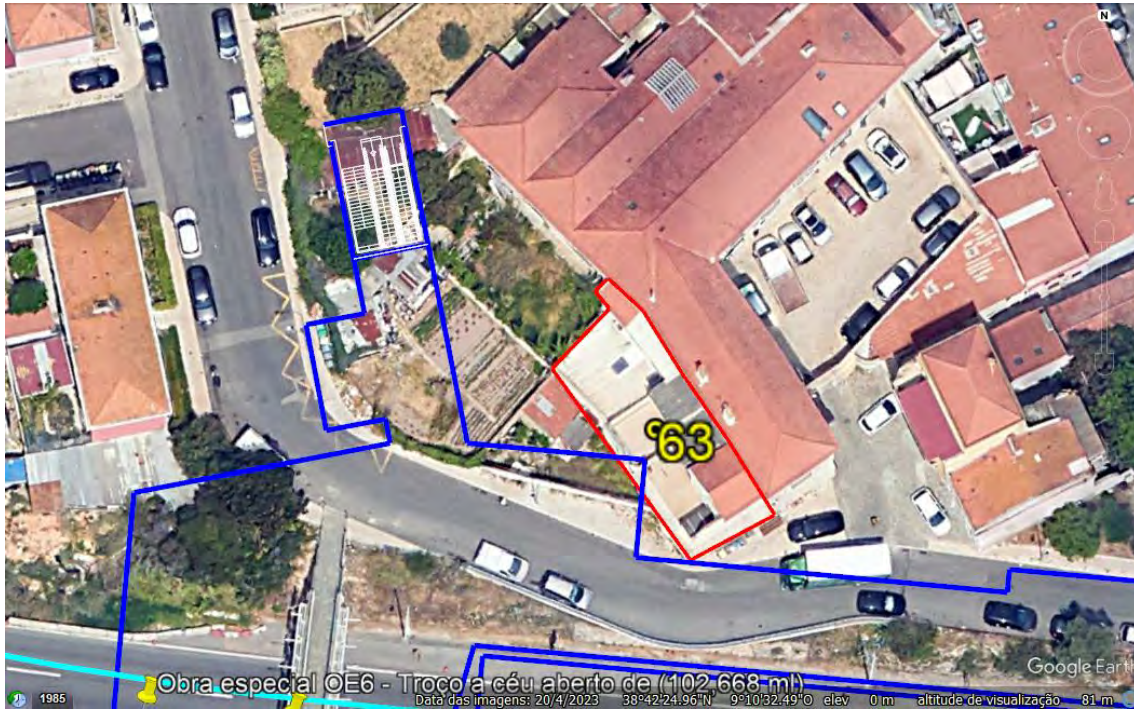
Figura 247 - A vermelho assinala-se a demolição prevista do corpo situado no ângulo nordeste do Palácio Fiuza ortofoto de 2023 (Google Earth).

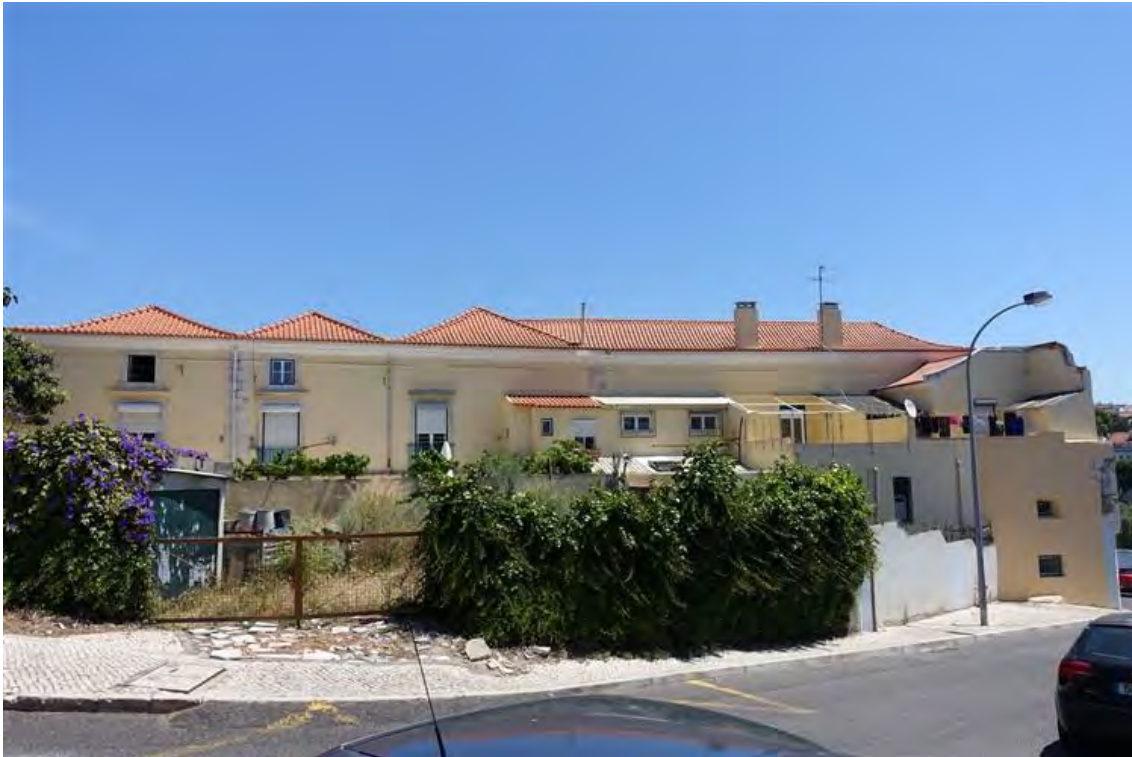
Figura 249 – Vista geral do Palácio Fiúza, à direita o corpo cuja demolição está prevista.

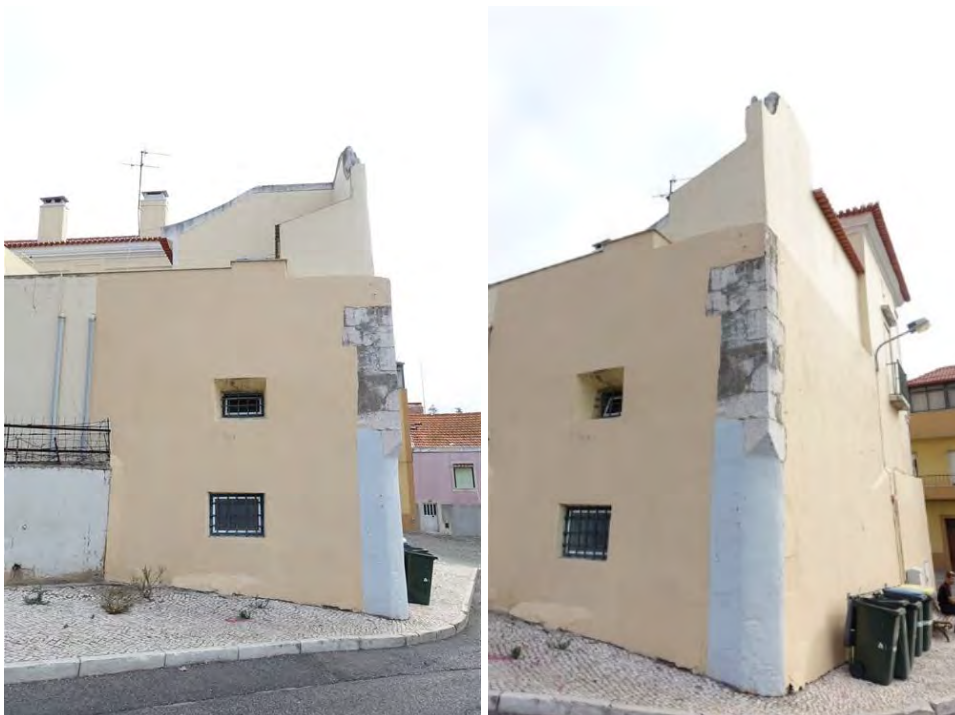
Figura 250 – Palácio Fiúza: corpo cuja demolição está prevista.

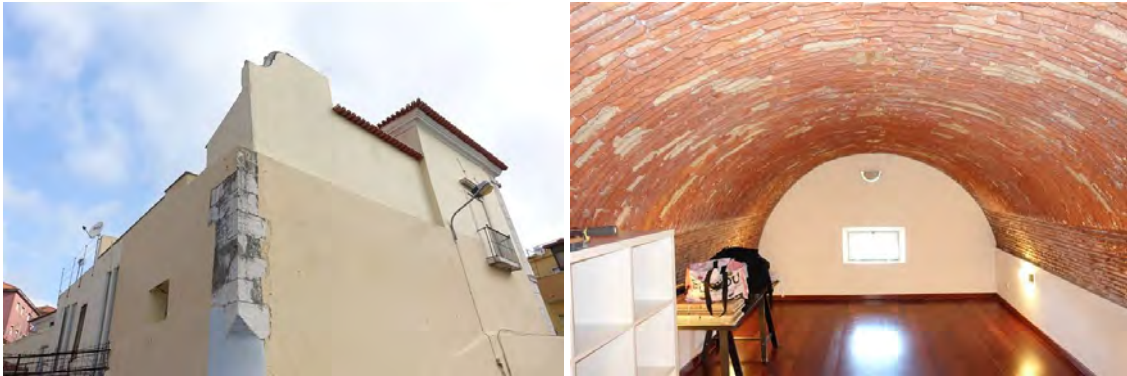
Figura 251 e 252 – Palácio Fiúza: demolições previstas. À direita pormenor do corpo a demolir, com teto abobadado.

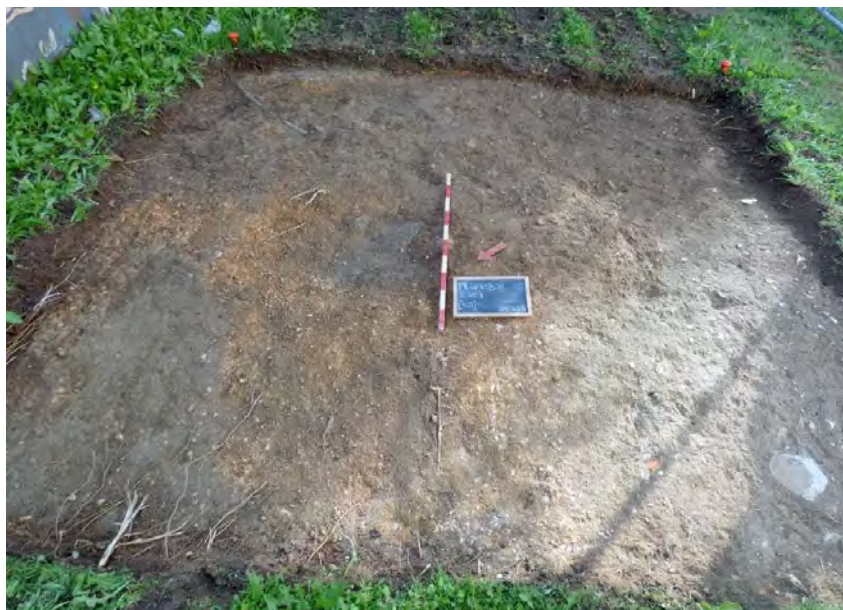
Iniciaram-se os trabalhos com a remoção dos níveis associados ao jardim, especificamente a UE [100], composta pelo manto vegetal que cobria a superfície. Com a limpeza da vegetação tornou-se visível um depósito heterogêneo, compacto, constituído por um sedimento argiloarenoso de tom castanho, contendo restos de argamassa laranja e pedra, ao qual foi atribuída a unidade [101].

Figura 322 – Sondagem 1, UE [101].

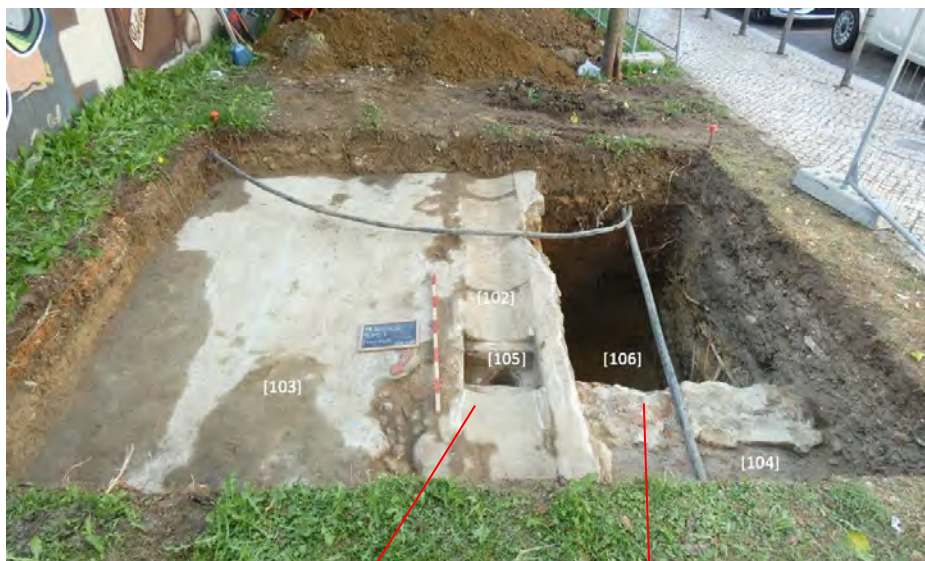
Considerando a ocupação quase dominante da estrutura [102]/[103], os trabalhos arqueológicos avançaram em profundidade pela unidade [104], no limiar poente da sondagem, até ter alcançado o substrato geológico, UE [106], caracterizado por margas argilosas de tons castanhos e esverdeados. Neste limite os trabalhos alcançaram uma profundidade máxima de 2,23m.

Figura 323 – Plano final da sondagem I.

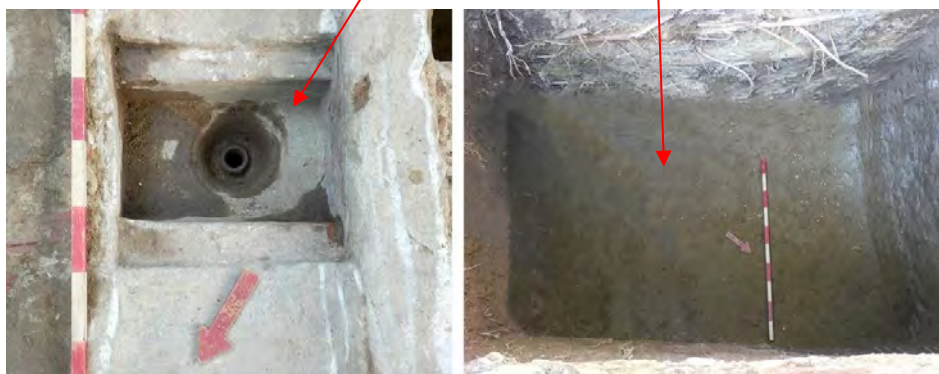
Nos trabalhos de limpeza da estrutura ficou a descoberto a boca da manilha em grés associada, à qual foi atribuída a unidade [105], esta envolvida em uma argamassa esbranquiçada de areia e cal, contendo fragmentos de cerâmica de construção.

Figura 324 e 325 – Pormenor das unidades [105] e [106] do plano final.

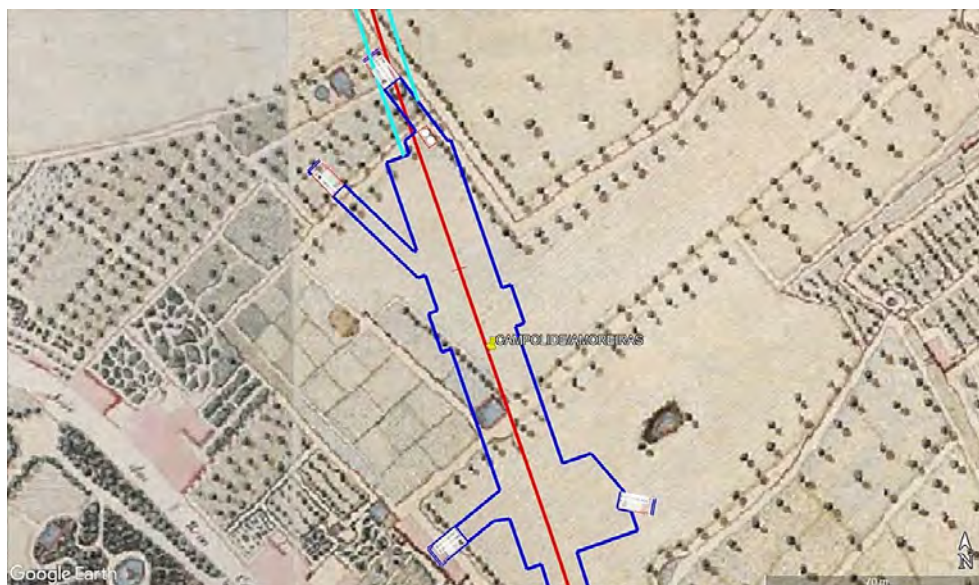
Figura 326 – Cartografia de 1856-58 com sobreposição do traçado da Estação das Amoreiras.

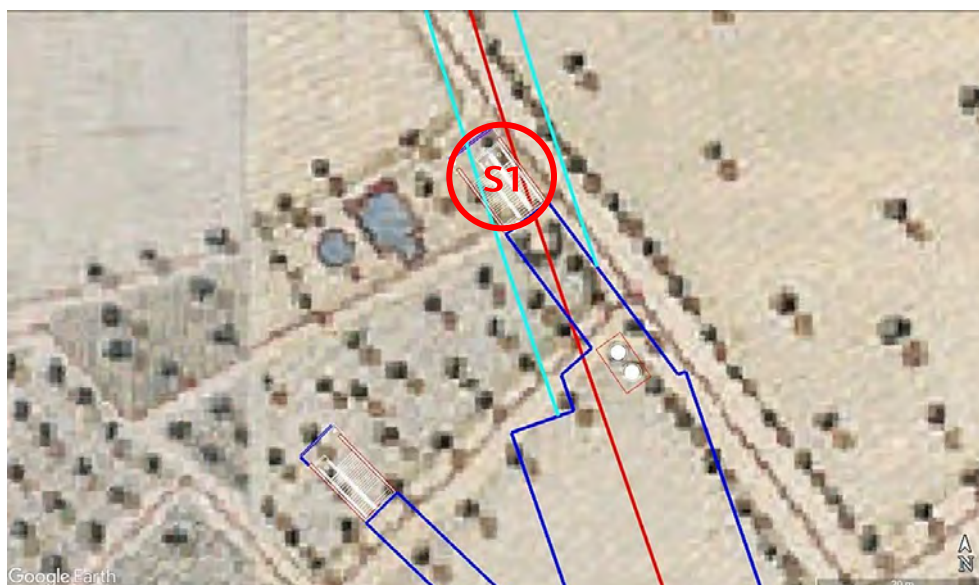
Em consulta à cartografia histórica, a partir de meados do século XIX verificamos a presença de estruturas hidráulicas perto do local da intervenção, no limite onde atualmente assenta a rodovia, não coincidentes com os limites da sondagem 1, porém, próximos. Estes elementos não se encontram registados na cartografia mais recuada, pelo que se associam a construções contemporâneas erigidas no local em meados do século XIX e desabilitadas já no século XX, aquando da reconfiguração urbana das Amoreiras.

Figura 327 – Pormenor do local da sondagem 1 sobre a mesma cartografia, verificando a proximidade com o que parece representar estruturas hidráulicas.

Sugerimos, por este motivo, que em fase de execução do projeto, e prevendo a sua afetação, a área seja aberta em extensão até aos limites totais previstos para a obra, antes mesmo de se avançar em profundidade, de forma a salvaguardar um registo e caracterização mais ampla da estrutura [102]/[103].
