4.1.1.2 Sondagem 2

METRO DE LISBOA

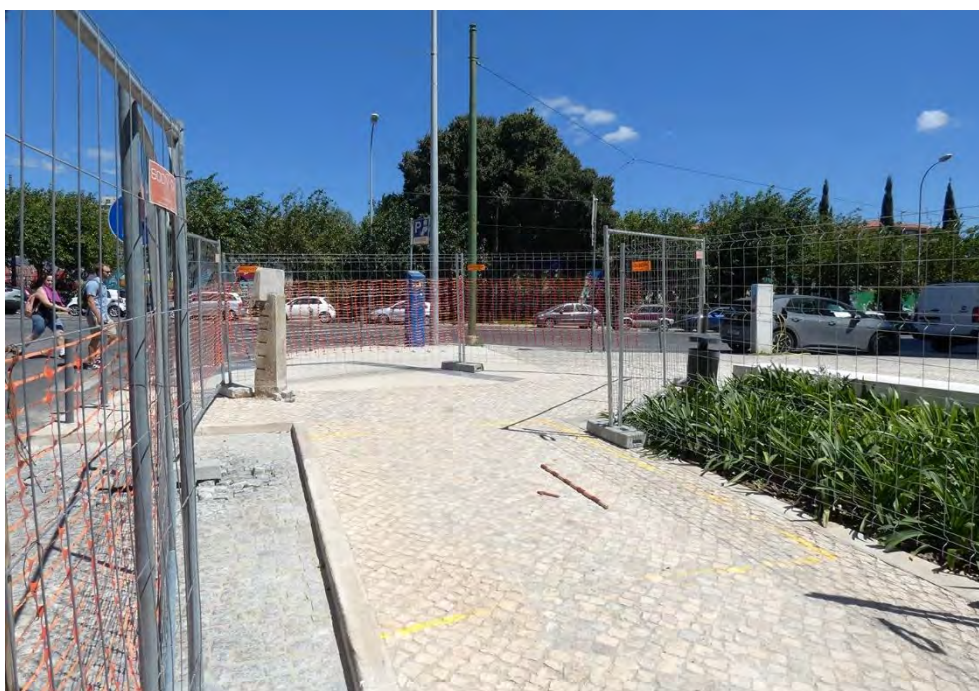
Os trabalhos começaram com a remoção da calçada portuguesa, cujo blocos calcários correspondiam à UE [200], assim como os níveis de assentamento associados, [201] e [202], uma camada de *tout-venant* e um depósito heterogéneo, compacto, composto por um sedimento argiloarenoso de tom castanho com *tout-venant* à mistura.

Figura 328 – Aspeto geral do local de implantação da sondagem 2, observando-se a calçada [200].

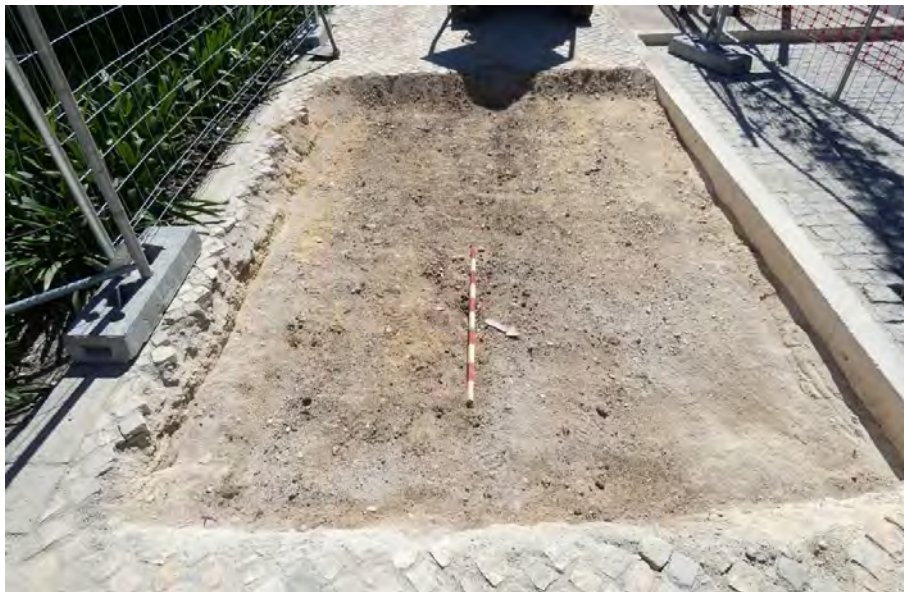
Figura 329 – Aspeto geral da UE [202].

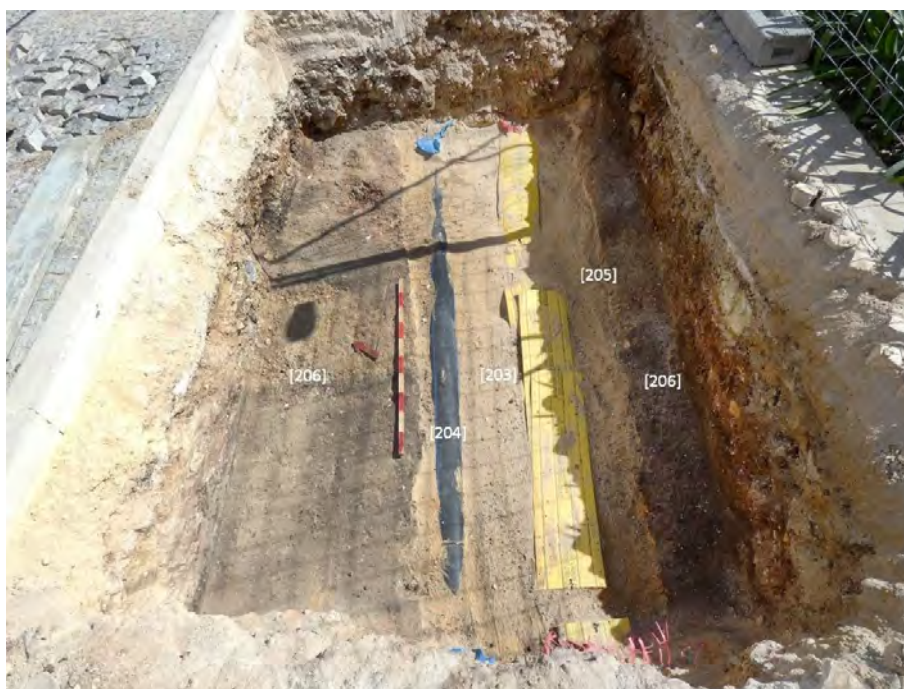
Sob a unidade [202] identificou-se um conjunto de novas realidades dispersas pelo mesmo plano, entre os 80 a 90cm de profundidade, observando-se uma camada homogênea composta por um areão de tom amarelo, muito solto, UE [203], juntamente com infraestruturas contemporâneas para água e eletricidade, UE [204], orientadas NE-SO, a cuja vala da interface se atribuiu a unidade [205]. Ainda no mesmo plano se dispunha um depósito heterogêneo, compacto, composto por um sedimento arenoargiloso de tom castanho, contendo fragmentos cerâmicos de construção, paralelos calcários de calçada soltos e alguns plásticos à mistura, UE [206].

Figura 330 – Plano 4 da sondagem 2 onde se dispõem as unidades [203], [204], [205] e [206].

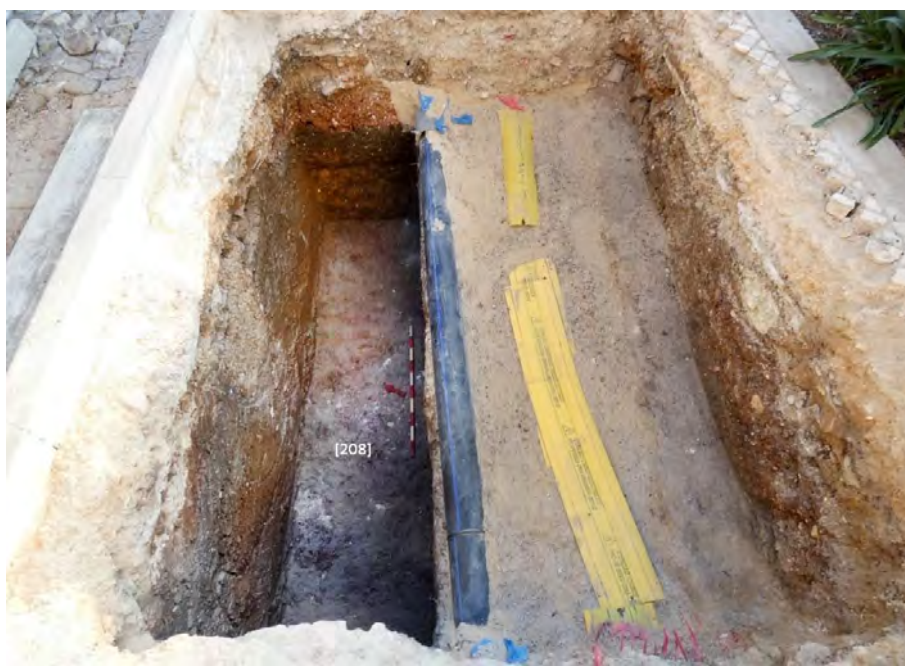
Perante a limitação do espaço agora disponível, ocupado em mais da metade pelas infraestruturas, apenas foi possível avançar com o levantamento da unidade [206] até alcançar a unidade [207], um sedimento heterogéneo, compacto, de matriz argilosa e tonalidade castanha, contendo bolsas de um outro sedimento argiloso de tom azulado. Abaixo desta camada encontrou-se o substrato natural, UE [208], constituído por uma camada margosa, disposta a uma profundidade máxima de 2,10m. Entre as unidades registadas não foram observadas realidades com valor arqueológico.

Figura 331 – Plano final da sondagem 2.

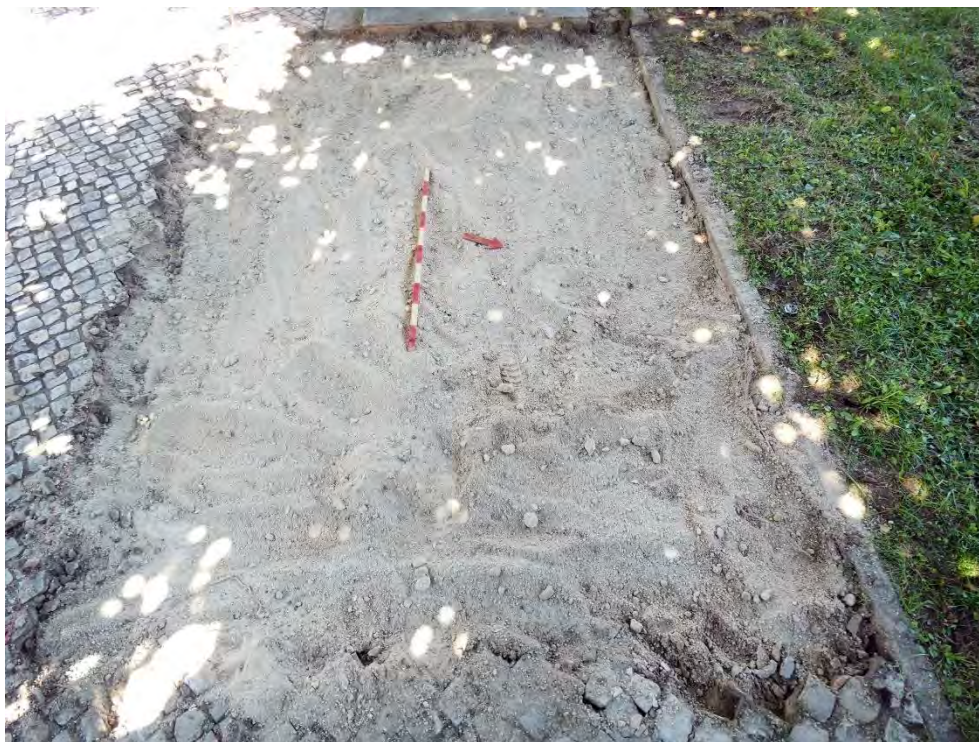
Figura 333 – Camada de *tout-venant* de assentamento da calçada.

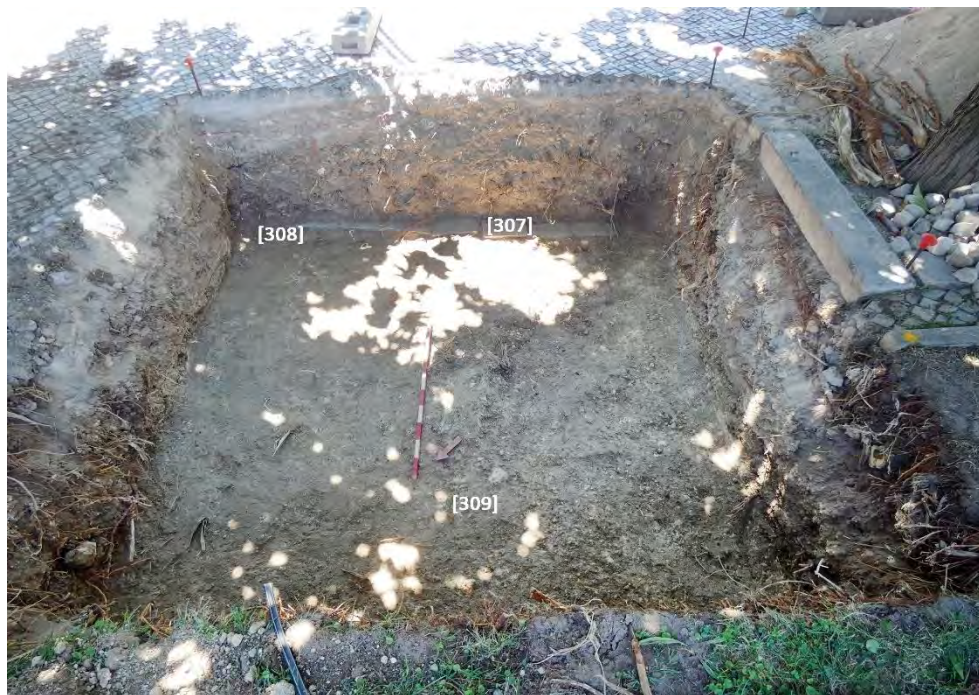
Abaixo destas camadas, alcançados os cerca de 80 a 90cm de profundidade, identificou-se no mesmo plano a unidade [307], na vertente sul da sondagem, correspondente a uma infraestrutura

de distribuição elétrica, e a cuja vala de assentamento se atribuiu a UE [308], juntamente com uma camada de aterro heterogênea, compacta, composta por um sedimento arenoargiloso de tom castanho escuro, apresentando manchas em tom amarelado e esbranquiçado, UE [309].

A unidade [309] assentava diretamente sobre o substrato geológico [310], de composição margosa semelhante ao identificado nas sondagens anteriores, aqui encontrado aos 2,45m de profundidade máxima. Nesta sondagem também não foram identificados elementos de valor arqueológico.

Figura 334 – Sondagem 3 no plano das unidades [306], [307] e [309].
