**TAGUSPARK, S.A.**

Loteamento 2.ª Fase Taguspark - Porto Salvo, Oeiras  
Estudo Geológico e Geotécnico Preliminar  
Relatório

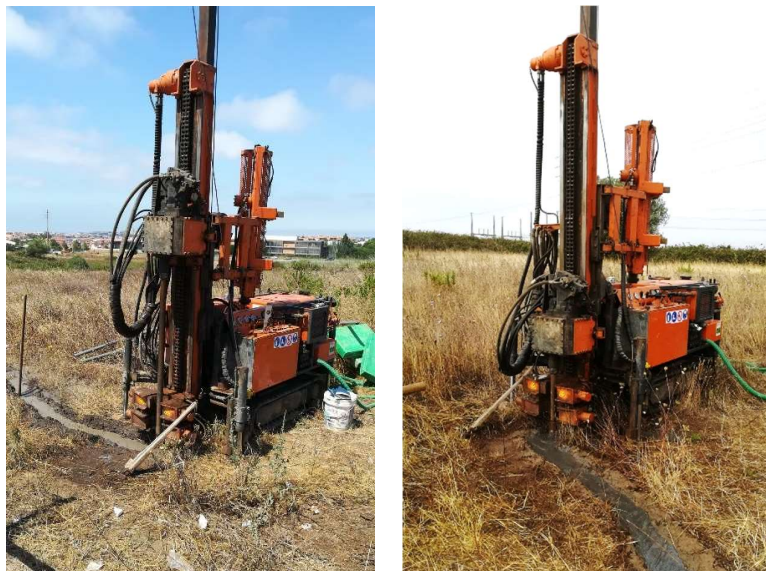
Figuras 3 e 4 - Vistas gerais dos locais das sondagens S1<sub>(p2)</sub> e S2<sub>(p2)</sub>, respetivamente, com o equipamento de furação devidamente posicionado.

Nas Figuras 3 e 4 apresentam-se os locais onde foram executadas as sondagens, com o equipamento de furação posicionado.

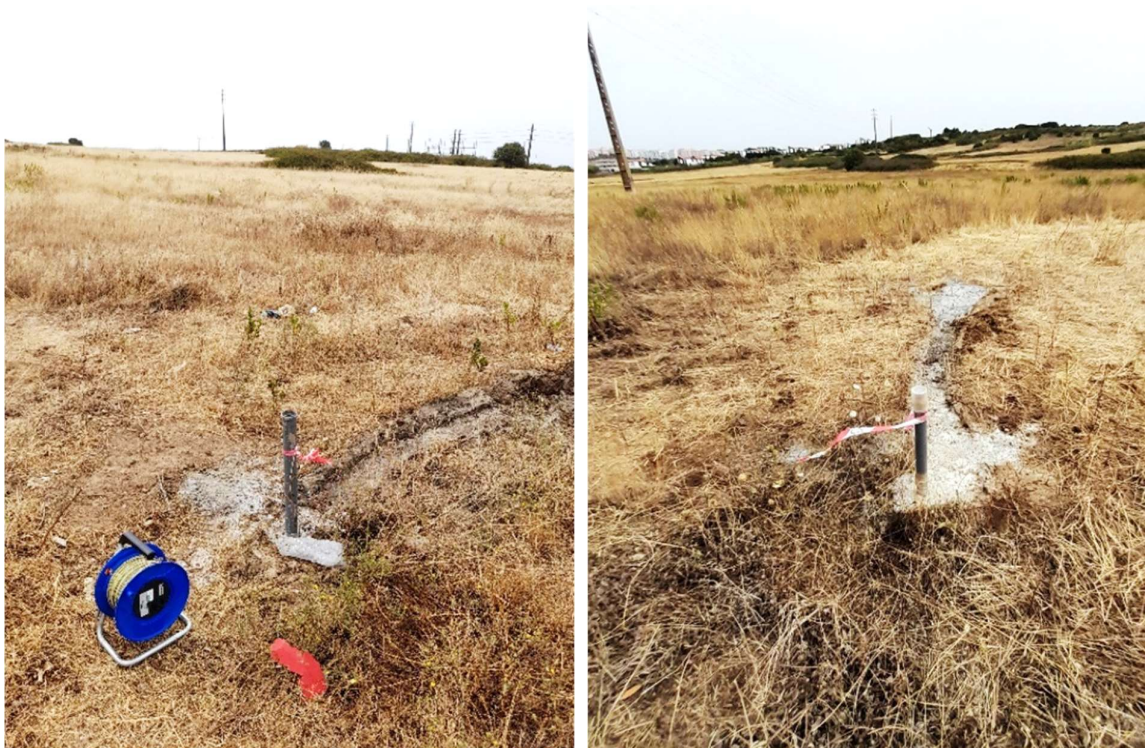
Figuras 5 e 6 - Vistas dos piezómetros instalados nos furos de sondagem S1<sub>(Pz)</sub> e S2<sub>(Pz)</sub>, respetivamente.

Com o objetivo de avaliar a posição do nível de água, procedeu-se à instalação de piezómetros em ambas as sondagens, em tubo PVC rígido, de 2" de diâmetro, devidamente crepinados e envolvidos por material drenante, de forma a controlar a posição do nível de água ao longo do tempo. No Quadro V apresentam-se as características dos piezómetros instalados.

Nas Figuras 5 e 6 apresentam-se as tampas colocadas nos piezómetros instalados nos furos de sondagem.

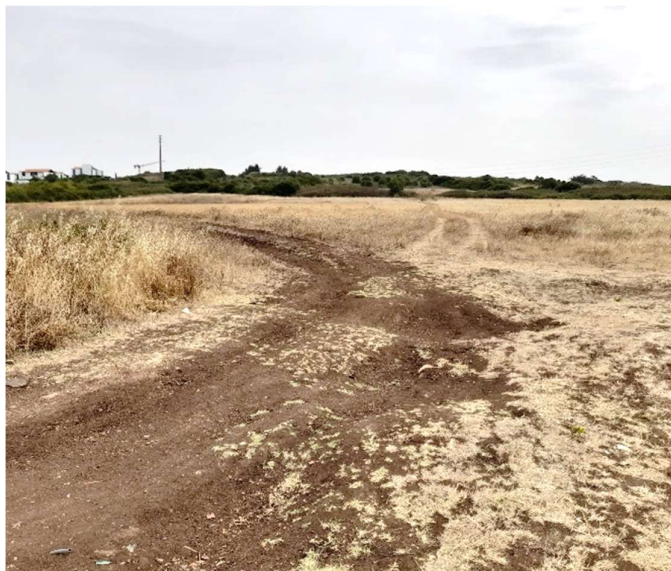
Figuras 11e 12 - Vistas gerais da morfologia da Zona 1 e dos caminhos existentes.

A Zona 1 compreende a zona mais a norte do terreno e a envolvente do local onde foi realizada a sondagem S1<sub>(pz)</sub>. De um modo geral, corresponde a uma zona aplanada, com pequenos taludes existentes entre as restantes zonas definidas (Figuras 11 e 12), onde, por norma, existem coberturas de vegetação (silvas), de médio a grande porte, que não ultrapassam os 3 m de altura (Figura 15).

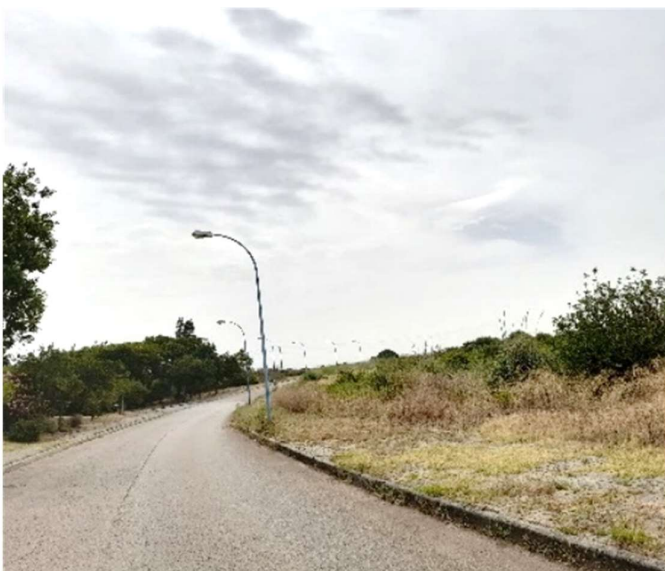
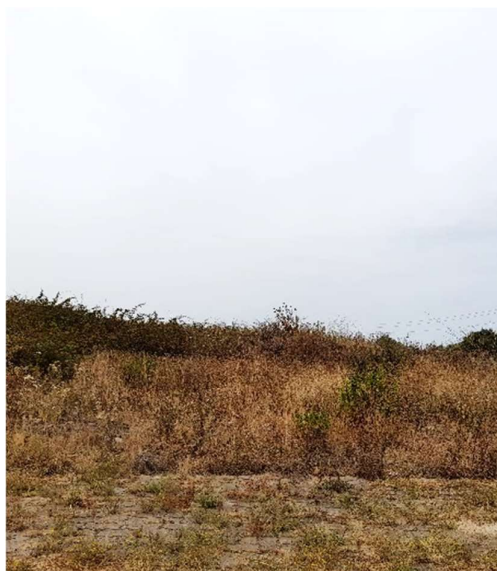
Figuras 13 e 14 - Vistas da vegetação adjacente à Avenida do Casal de Cabanas, existente a NW da área em estudo.

Na zona adjacente à Avenida do Casal de Cabanas, verifica-se a presença de vegetação mais abundante e de maior porte cobrindo o solo, impossibilitando a sua observação direta (Figuras 13 e 14).

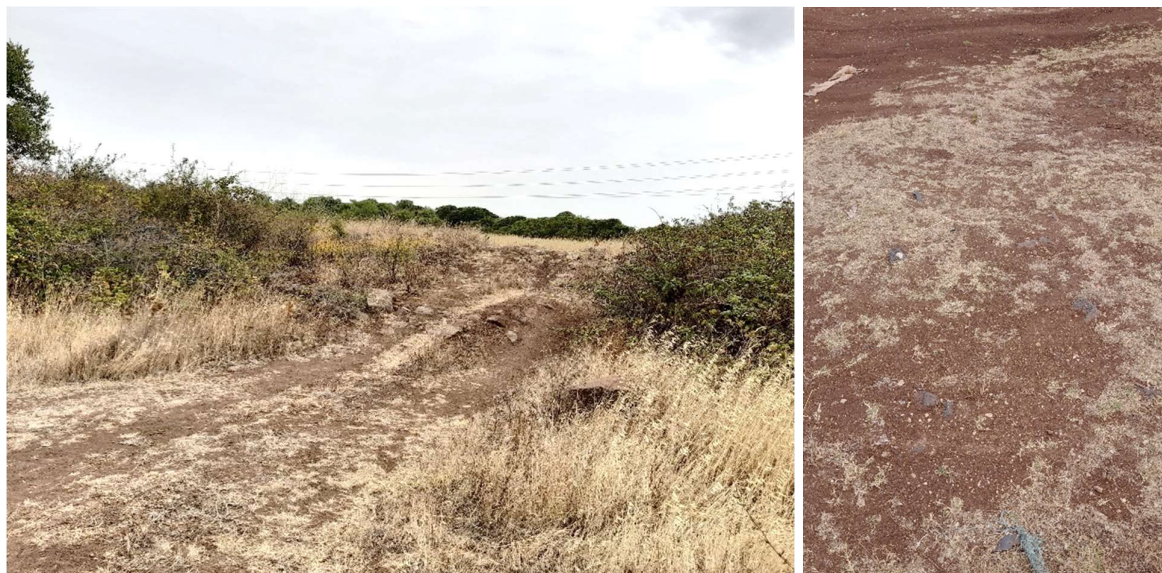
Figuras 15 e 16 - Vista geral e pormenor do solo existente na Zona 1, com taludes pouco acentuados.

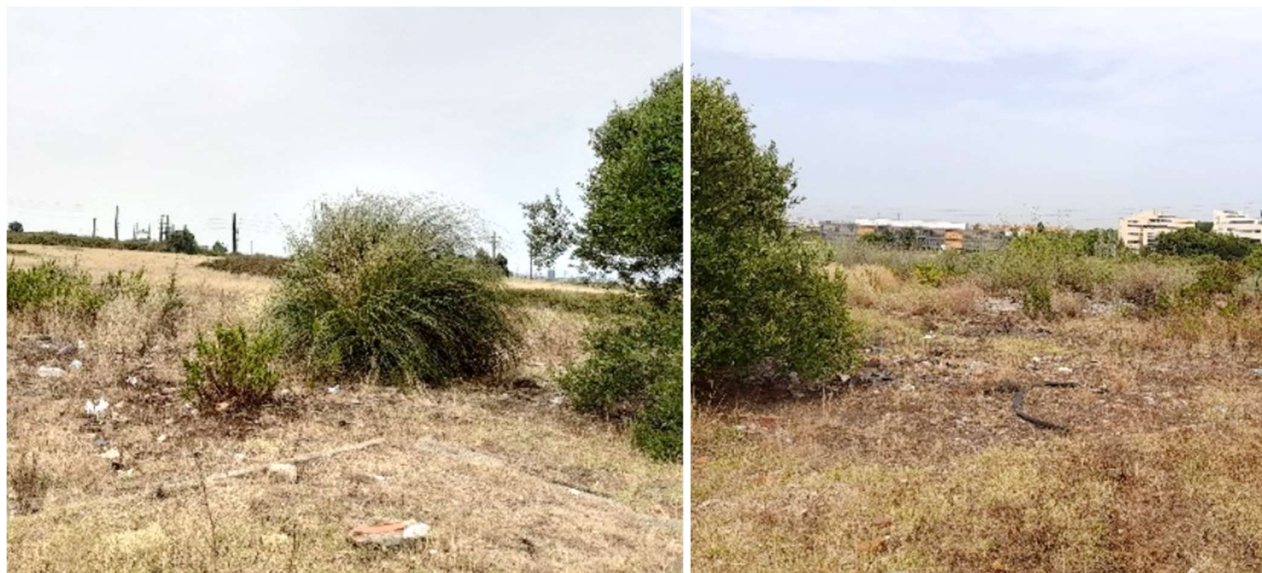
Figuras 17 e 18 - Vistas gerais dos entulhos e materiais líticos depositados no fim da Avenida do Casal das Cabanas.

Na restante zona verifica-se uma cobertura vegetal abundante, de pequeno porte, e também caminhos abertos, criados para circulação de viaturas, permitindo a observação direta dos solos. Estes solos são essencialmente arenosos, de tonalidades acastanhadas a castanho-avermelhadas, com abundantes fragmentos e/ou blocos de basalto dispersos, de tom acinzentado (Figuras 15 e 16). Sobre estes solos, e apenas observados no final da Avenida do Casal das Cabanas onde foi realizada a sondagem S1<sub>(PZ)</sub>, foram reconhecidos depósitos de

materiais líticos (entulhos, restos de plásticos, tecidos, etc.), conforme se apresenta nas Figuras 17 e 18.

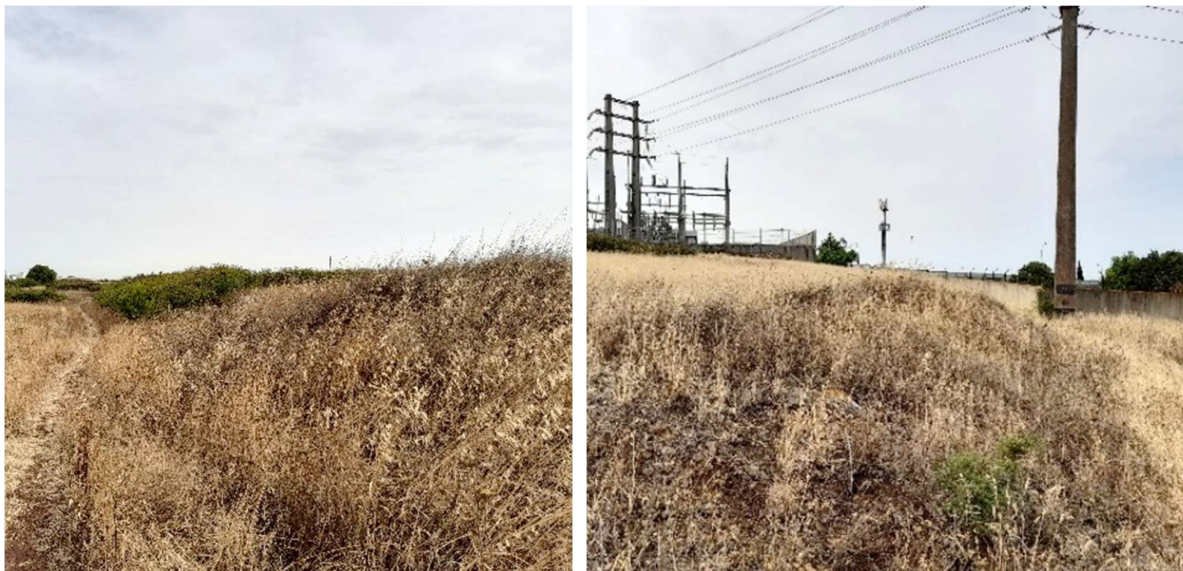
Figuras 19 e 20 - Vista geral dos taludes observados na Zona 2.

altura, formados por solos essencialmente arenosos, de tom vermelho-acastanhado, com fragmentos/blocos de basalto dispersos, de tom acinzentado (Figuras 19 e 20). Os mesmos materiais de cobertura, resultantes da intensa alteração do maciço vulcânico subjacente, foram também observados nos caminhos existentes (Figuras 21 a 23).

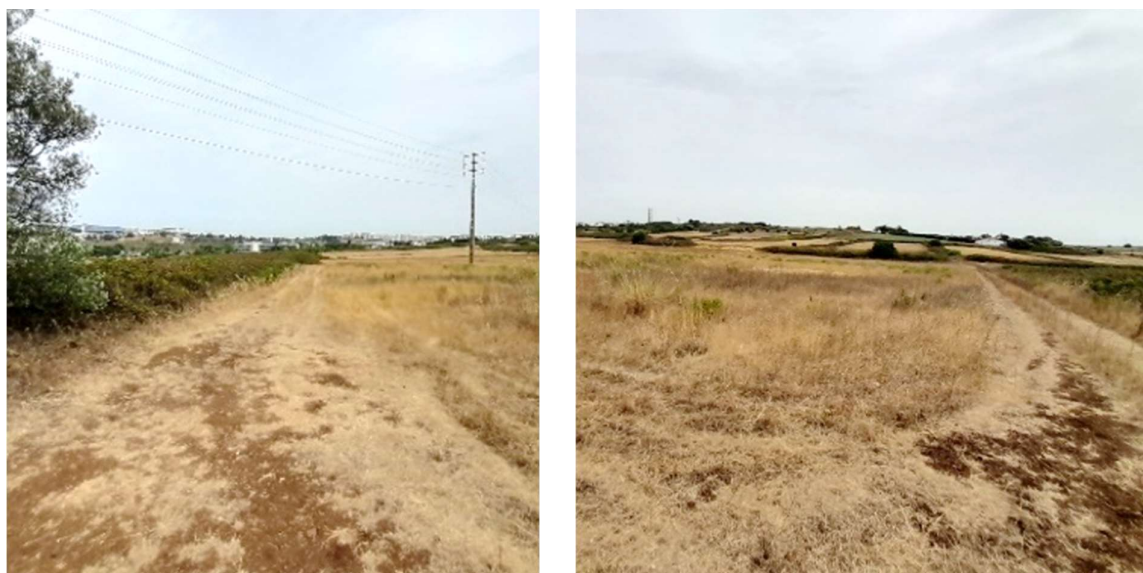
Figuras 21 e 22 - Vista geral dos caminhos existentes na Zona 2, onde é possível observar os solos existentes.

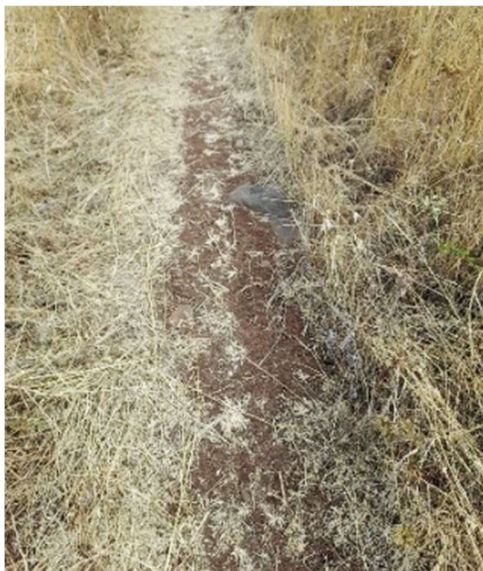
Figura 23 - Vista de pormenor dos caminhos existentes na Zona 2.

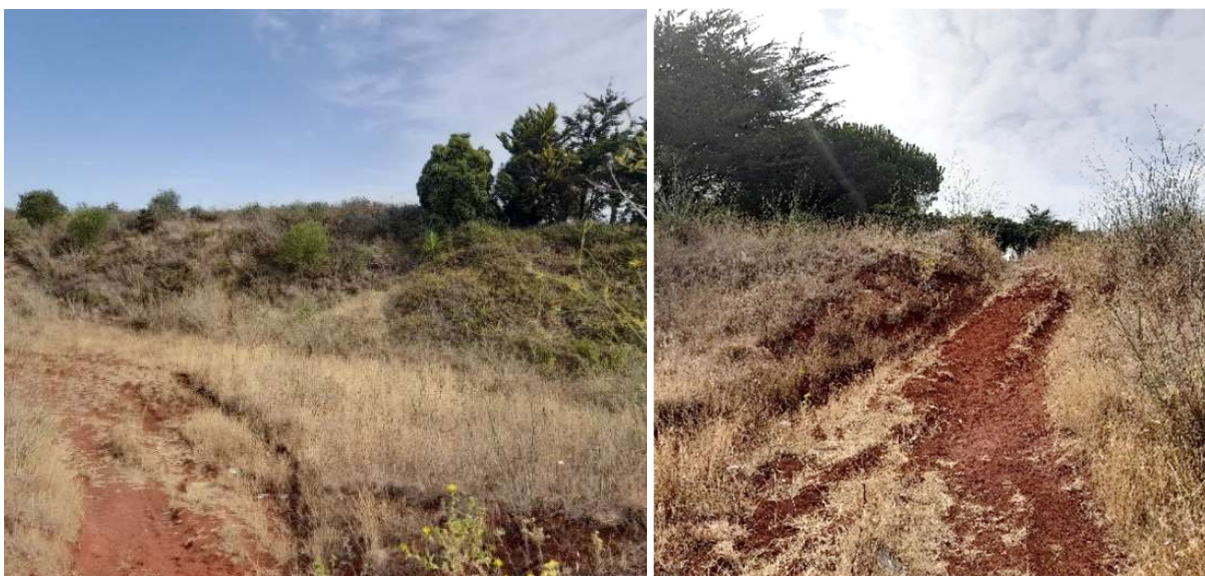
Figuras 25 e 26 - Vistas gerais dos taludes observados na zona junto à entrada da Quinta da Correia.

Esta zona abrange essencialmente as imediações da Quinta da Correia, onde no início existem taludes com alturas entre os 3.0 m e os 5.0 m, neste caso, em regra, cobertos por vegetação de médio a grande porte (Figuras 25 e 26).

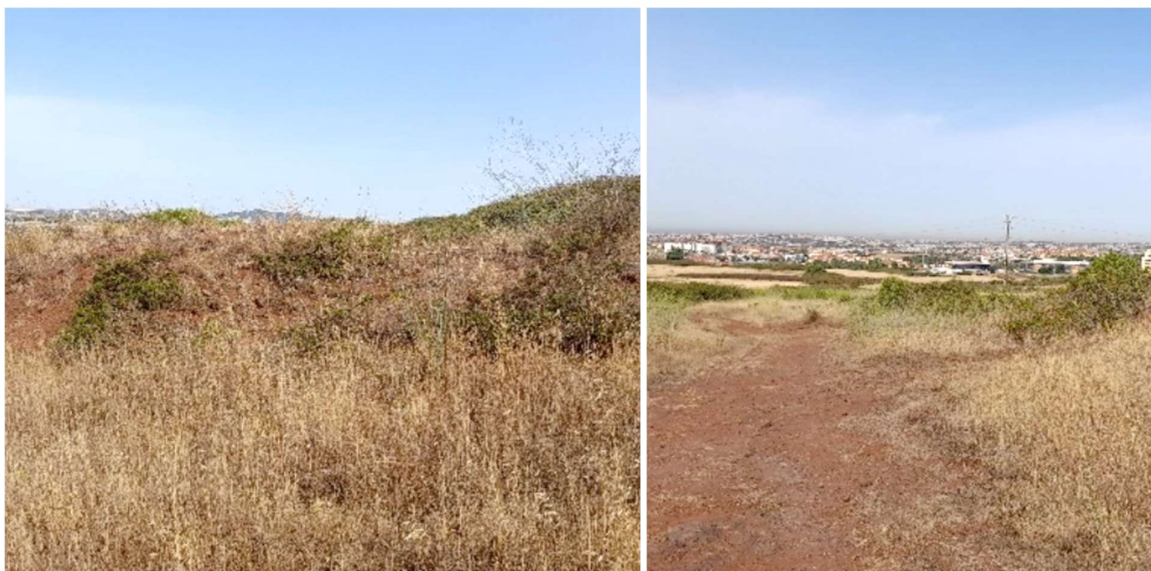
Figuras 27 e 28 - Vista geral dos taludes cobertos por vegetação rasteira e dos caminhos criados na Zona 3.

Na restante área foi observada vegetação rasteira a cobrir taludes, com declive reduzido, de pequena dimensão (inferiores a 2.0 m de altura), conforme se apresenta nas Figuras 27 e 28.

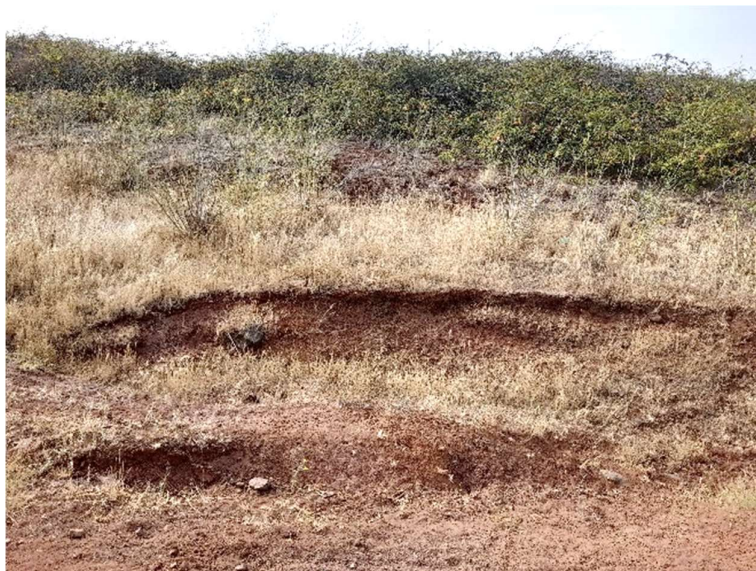
Figura 29 - Vista geral dos materiais observados na zona em estudo.

Nos caminhos criados e em alguns taludes descobertos (Figuras 29 e 30), os materiais observados são, regra geral, formados por solos arenosos, de tons avermelhados a castanho-avermelhados, por vezes com tonalidades arroxeadas, com abundantes fragmentos/blocos de basalto, de tom acinzentado.

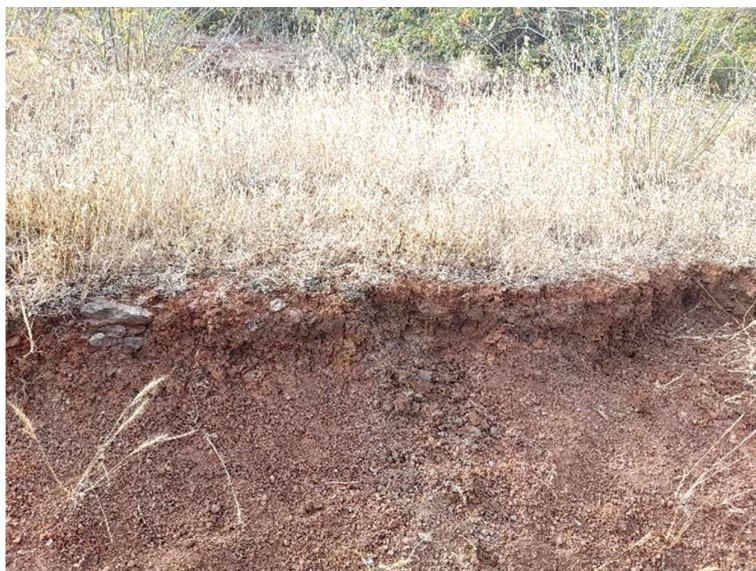
Figura 30 - Vista de pormenor dos materiais observados na zona em estudo.

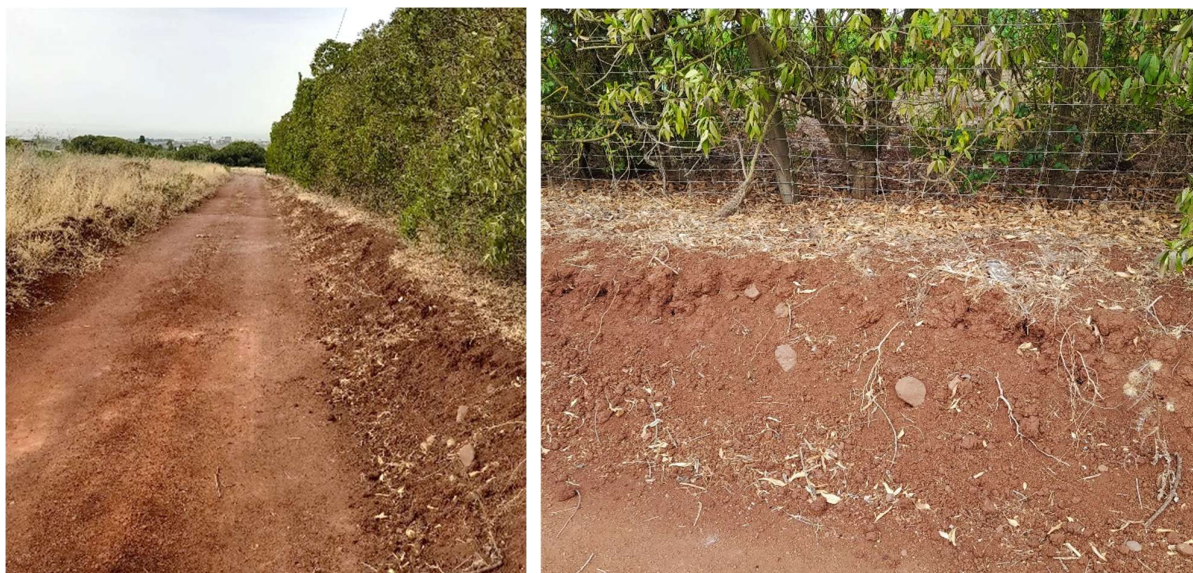
Figuras 31 e 32 - Vista geral dos materiais existentes no caminho entre a Quinta da Correira e o *Grand Pet Hotel*.

como os taludes que o delimitam, é formado por solos arenosos, de tonalidades essencialmente avermelhadas, com abundantes fragmentos de basalto, de tom acinzentado (Figuras 31 e 32). A meio desse caminho, em direção a sul, o terreno mostrou-se mais competente, formado por solos a rochas brandas, adquirindo caráter essencialmente arenoso, de tons acinzentados e blocos basálticos (Figuras 33 e 34).

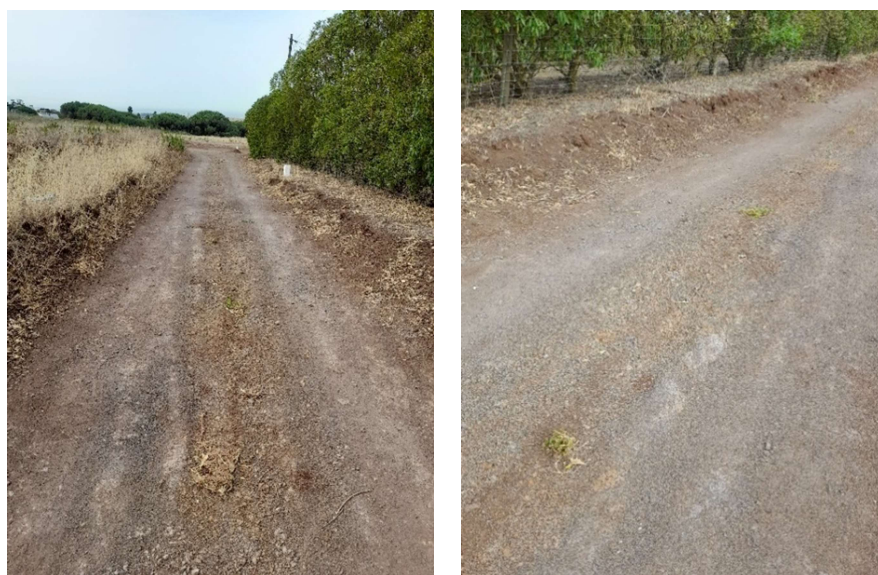
Figuras 33 e 34 - Vista geral e de pormenor dos materiais vulcânicos ocorrentes no final do caminho entre a Quinta da Correira e o *Grand Pet Hotel*.
