Metropolitano de Lisboa
Campanha Geotécnica e Geoambiental do
Prolongamento da Linha Vermelha Sul

PROSPECÇÃO GEOTÉCNICA

SONDAGEM

101.3 Anexo C – RESULTADOS DOS TESTES LABORATORIAIS

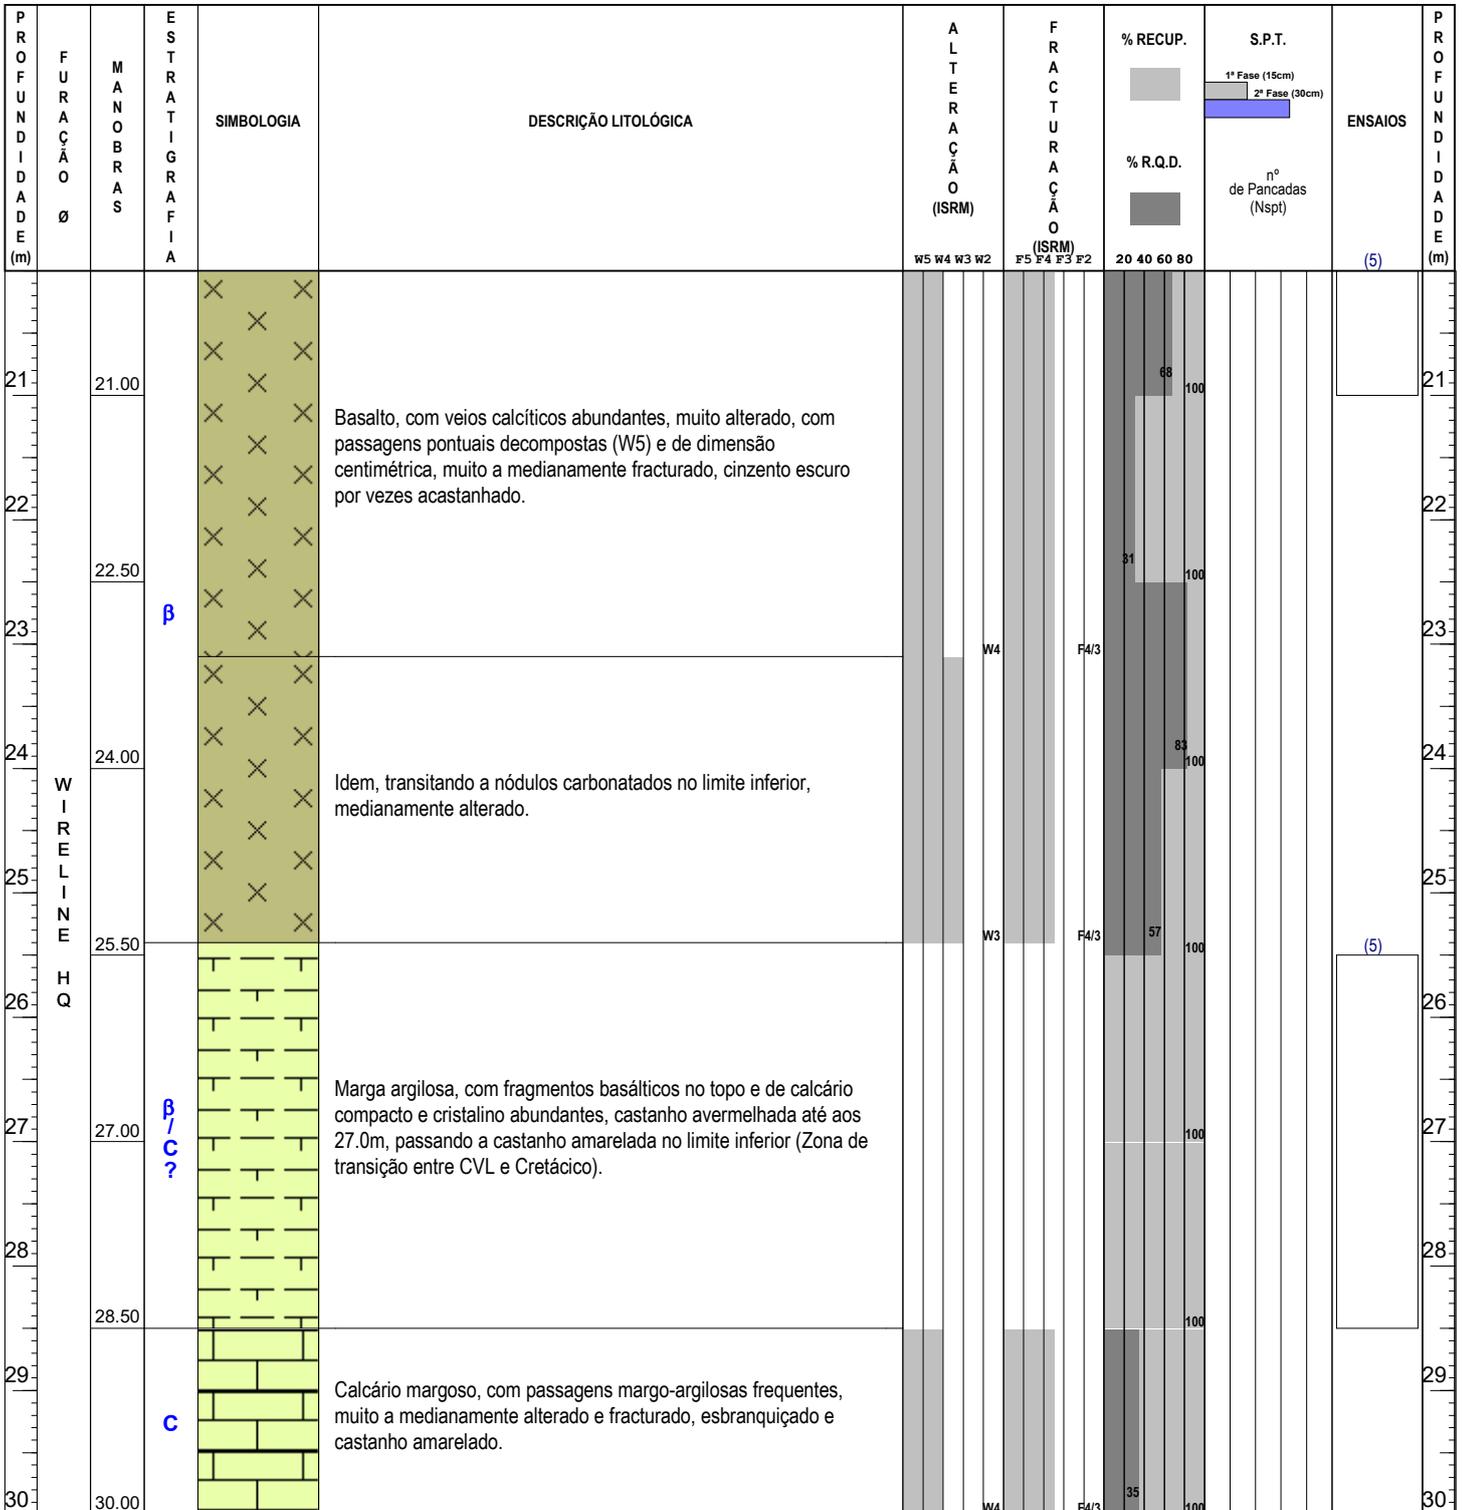
Observações : Profundidade do nível de água no final da furação: 40.20m.

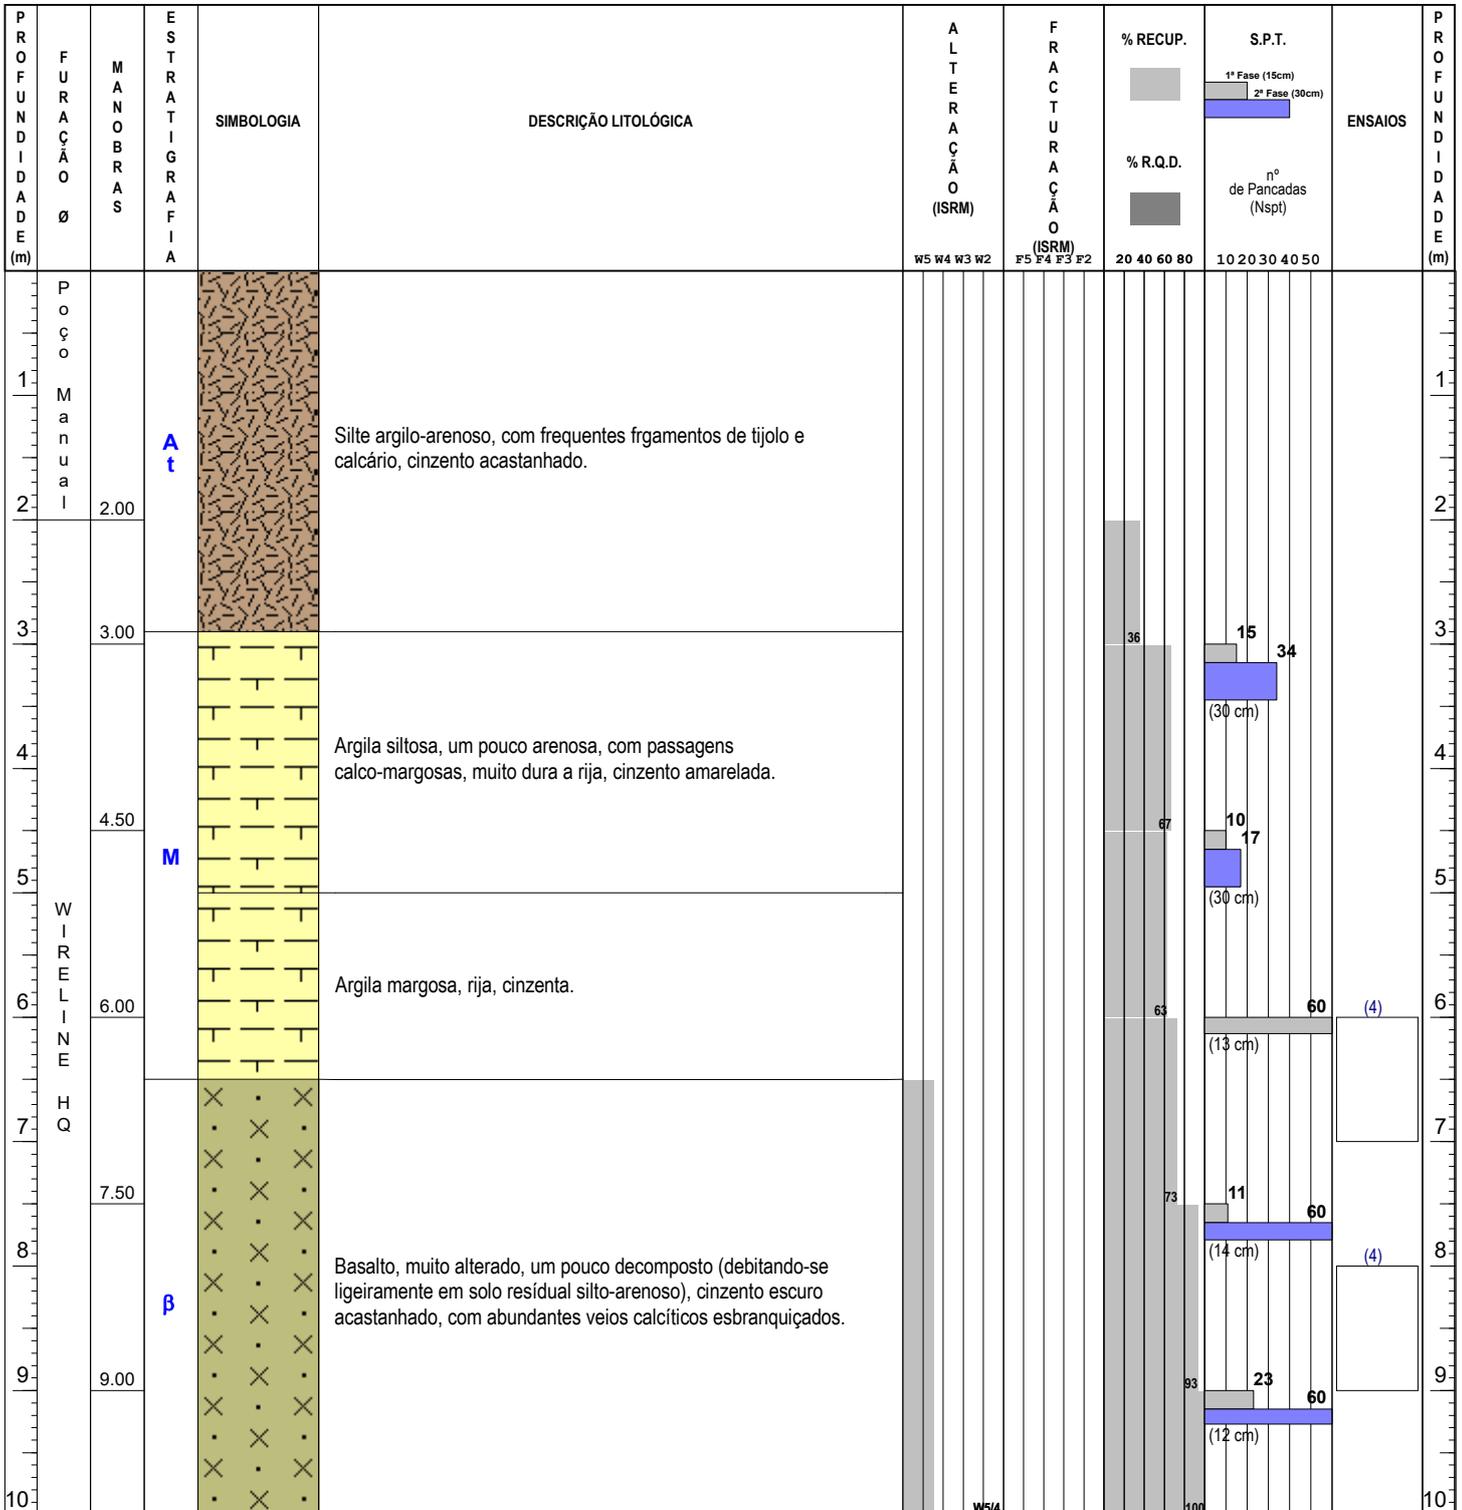
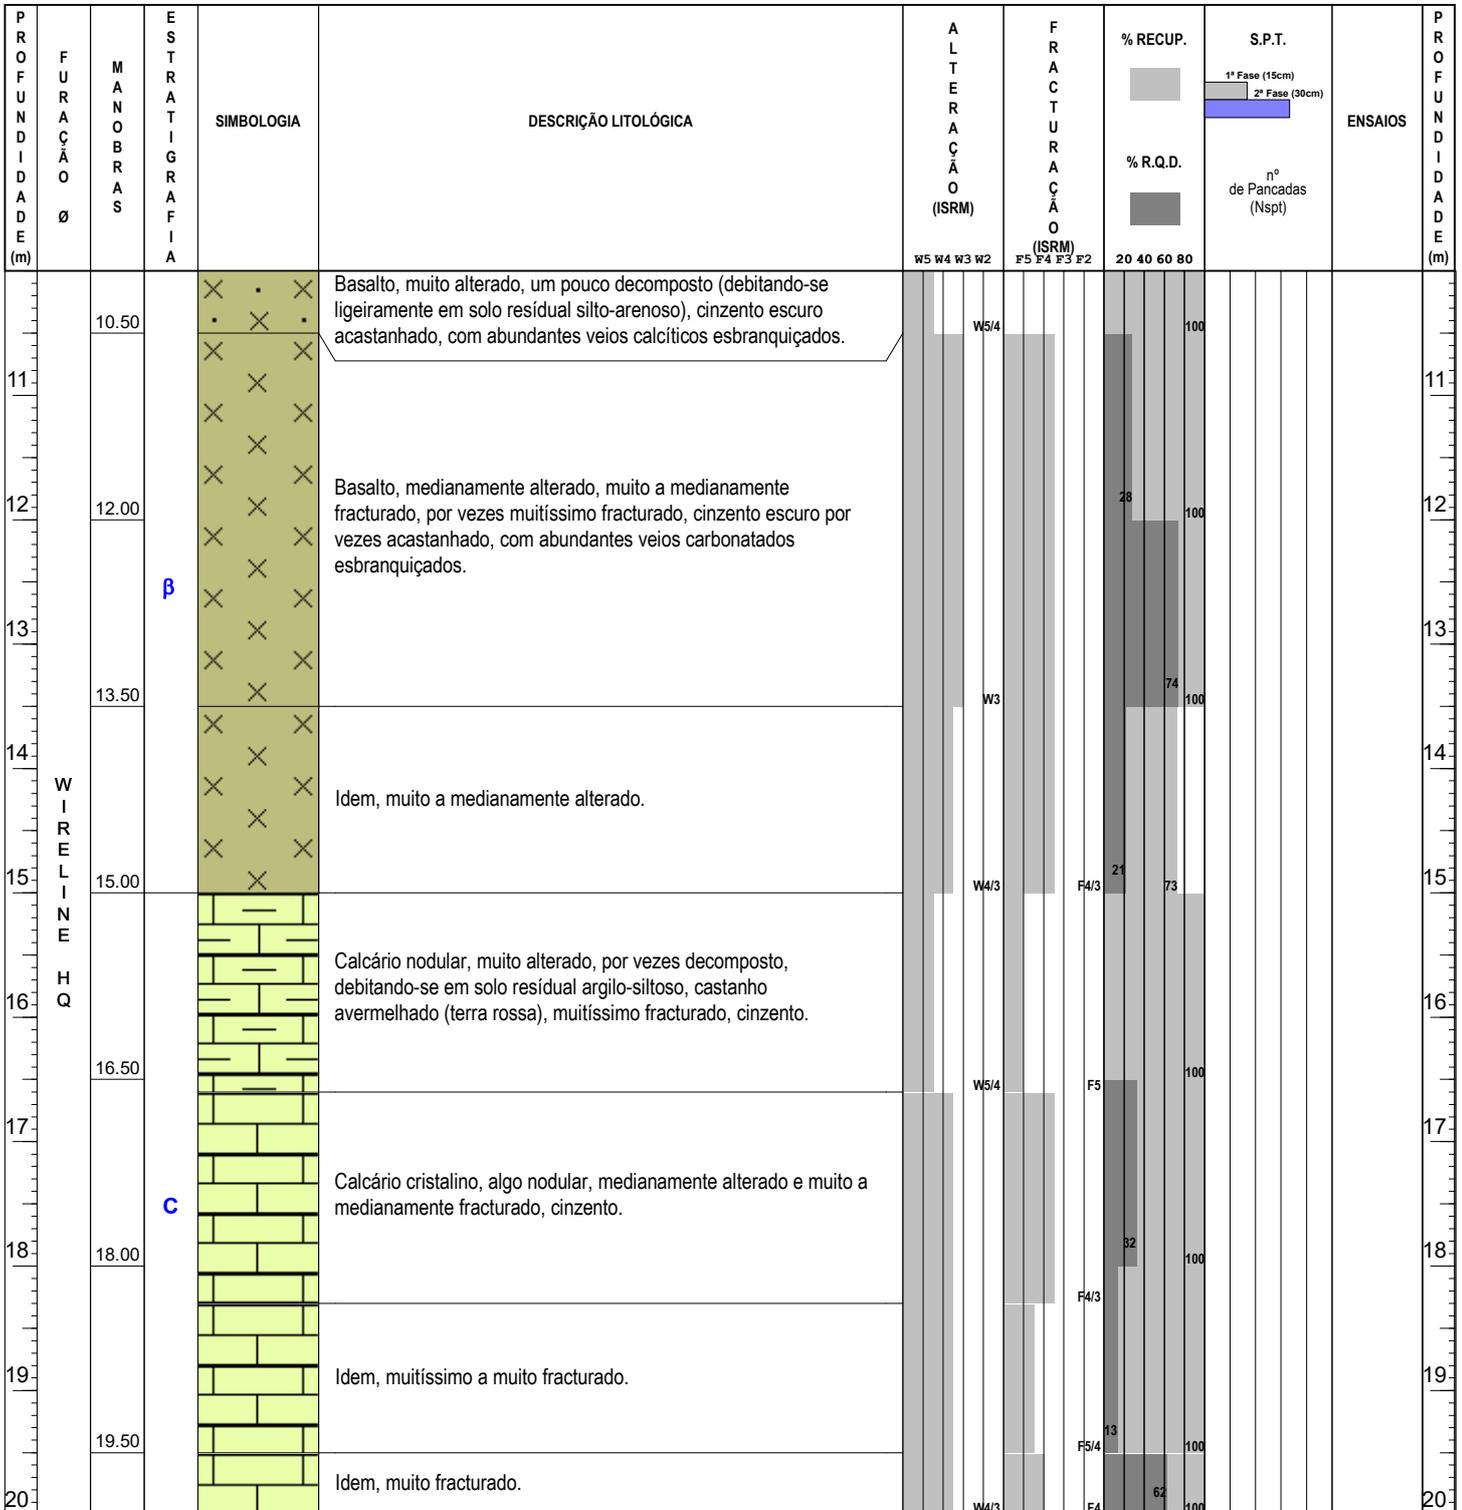
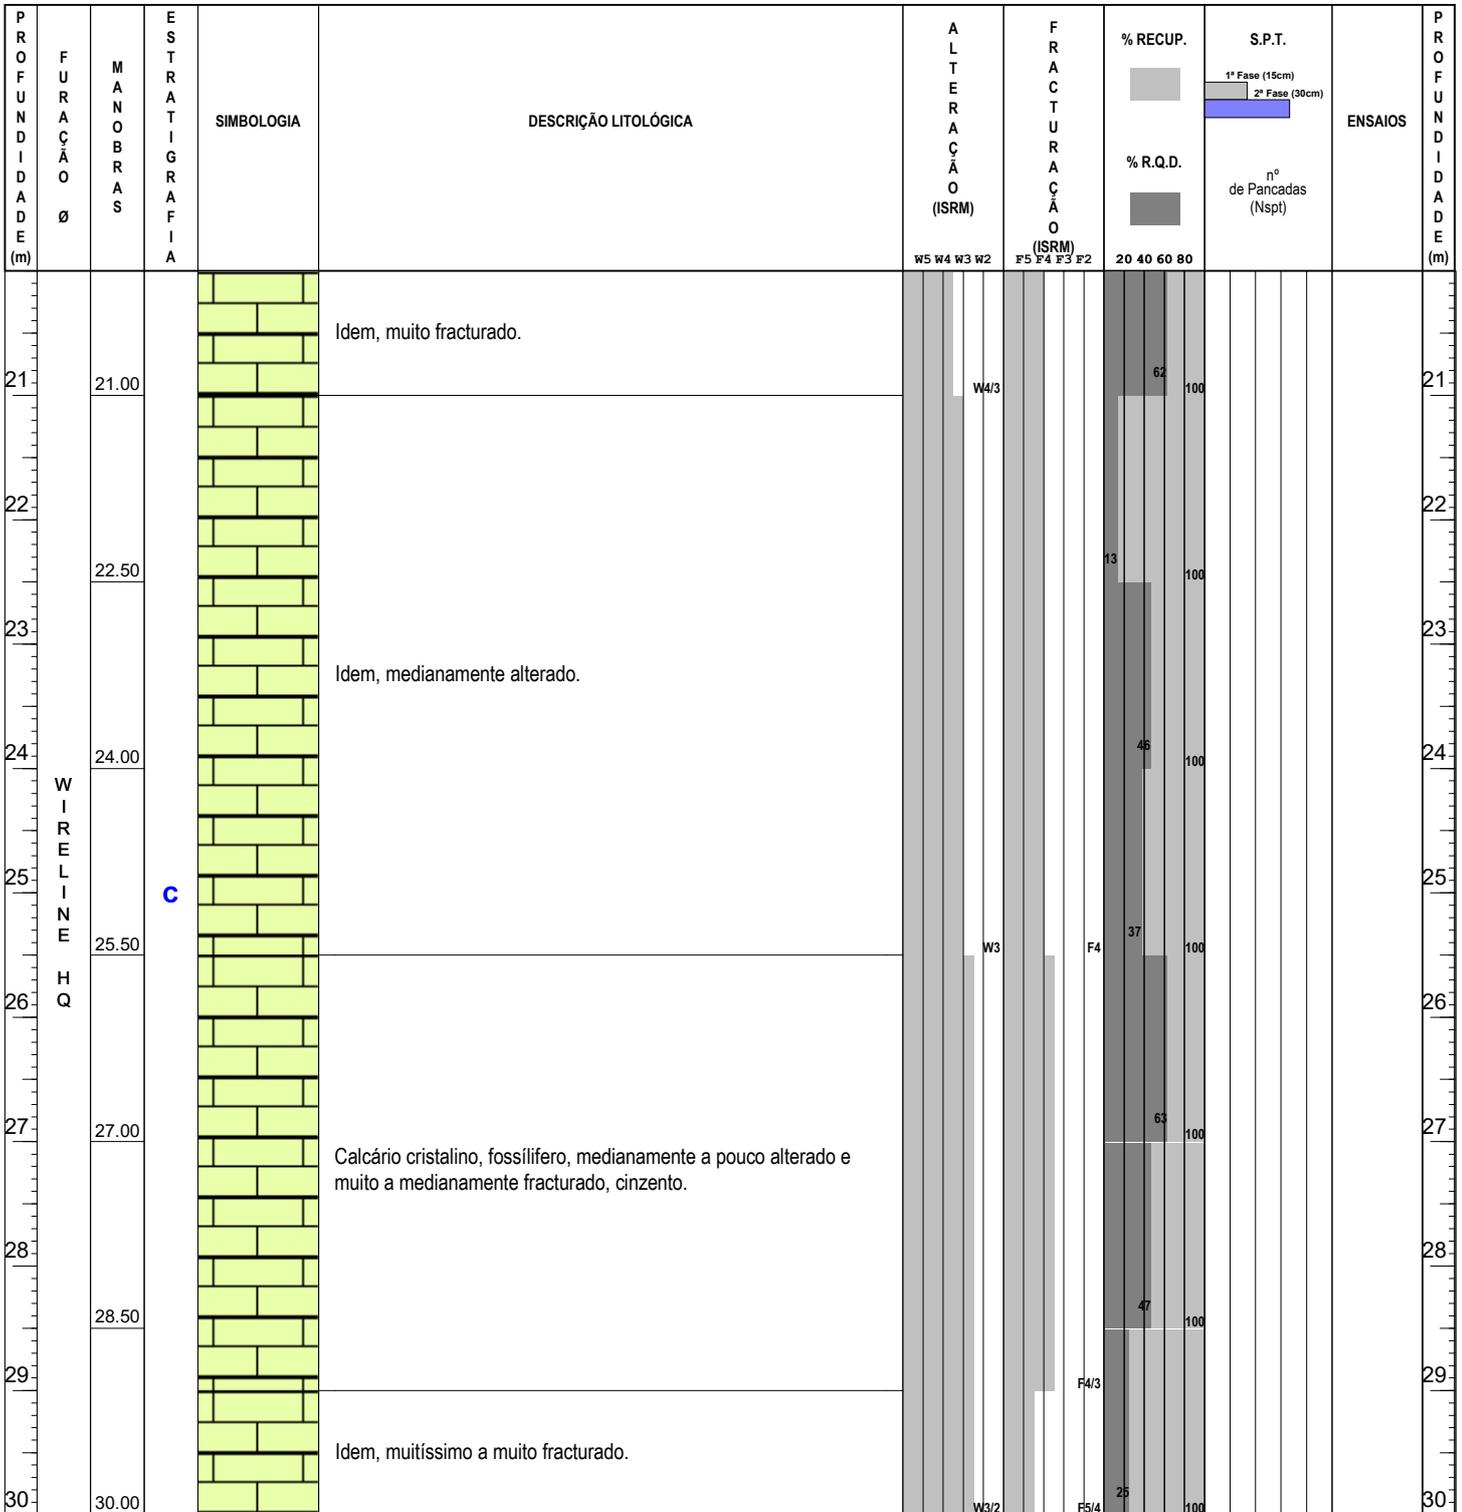
Observações : Profundidade do nível de água no final da furação: 44.40m. Foi instalado piezômetro hidráulico de circuito aberto com Ø=50mm e 45.0m de profundidade.
