**Relatório dos trabalhos arqueológicos  
realizados no âmbito das Infraestruturas  
Gerais da Unidade de Execução 1 do Plano  
de Pormenor da Praia Grande (Silves)**

<b>Projecto</b>	Infraestruturas Gerais da Unidade de Execução 1 do Plano de Pormenor da Praia Grande (Silves)
<b>Âmbito / Fase</b>	RECAPE / Fase Prévia
<b>Concelho (freguesias)</b>	Silves (União das Freguesias de Alcantarilha e Pêra)
<b>Processo DRCAIlg</b>	DRCAIlg/2017/08-13/30/PATA/8351
<b>Proprietário</b>	Finalgarve – Sociedade de Promoção Imobiliária Turística, S.A.
<b>Equipa</b>	<b>Coordenação:</b> Mário Monteiro* <b>Pesquisa documental:</b> Mário Monteiro <b>Trabalho de campo:</b> Mário Monteiro e João Carlos Caninas* <b>Relatório:</b> Mário Monteiro e João Carlos Caninas. <b>Fotografia:</b> Mário Monteiro <b>Levantamento Fotogramétrico:</b> Hugo Pires <b>Revisão:</b> João Caninas* <small>*Arqueólogo.</small>
<b>Data de execução</b>	9 e 10 de Maio de 2017
<b>Área de estudo</b>	Área de Estudo (AE): corresponde aos traçados dos acessos do loteamento e dos acessos gerais.

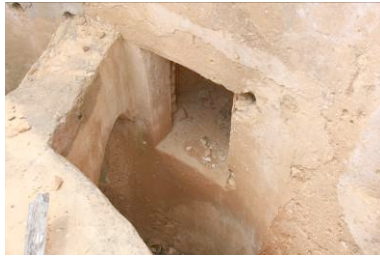
08 – Oc. 1, arco e nicho na escadaria

**Impactes no âmbito do PP** Ocorrência a preservar e integrar na urbanização.

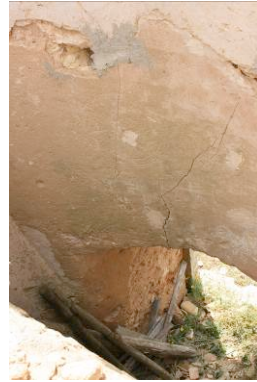
09 – Oc. 1, rosa-dos-ventos gravada no interior sobre a porta

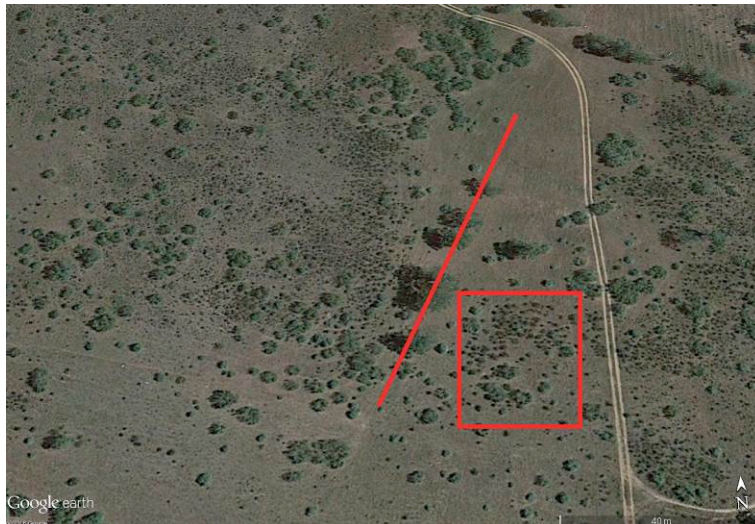
Oc.3 - Fotografia Aérea extraída do Google Earth

Em toda a plataforma, até aos moinhos a Norte (Oc. 6), observam-se raros fragmentos de cerâmica doméstica e de construção dispersos, de pequenas dimensões e muito rolados, não se tendo identificado uma concentração de blocos pétreos ou relevo no terreno que indiciassem vestígios de antiga construção. Ao longo de um alinhamento de amendoeiras encontram-se alguns blocos pétreos, formando o que parecesse ser uma divisória de propriedade, com sentido SO-NE (linha na figura abaixo). A este deste alinhamento (polígono na figura abaixo) foi onde se identificou a maior concentração de blocos pétreos, todavia, o observado não corresponde a uma grande concentração, pelo que não se determinou se a mancha de dispersão anteriormente identificada corresponde a esta localização.

Os fragmentos cerâmicos observados poderão ter origem na dispersão causada pela agricultura e pela utilização de cerâmicas partidas conjuntamente com os fertilizantes orgânicos para oxigenação do solo, prática frequentemente utilizada até ao século XX.

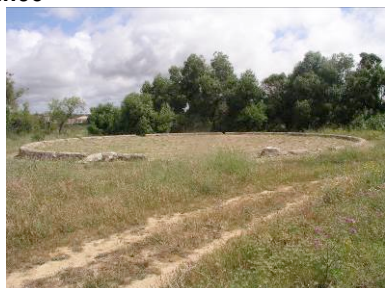
45

**Caracterização** Eira circular, nivelada com recurso a um maciço que a sobreleva, tendo um murete em alvenaria de pedra e argamassa com as faces rebocadas e capeamento arredondado. Pavimento em tijoleira rectangular.

**Impactes no âmbito do PP** Ocorrência a demolir.

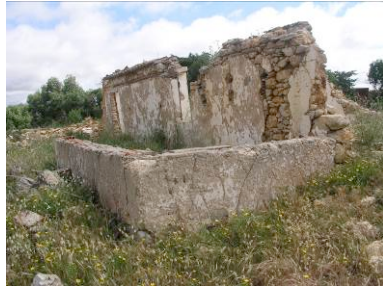
78

**Caracterização** Casa do moleiro e/ou para armazenamento de cereais, em avançado estado de ruína, estando erguidos troços de parede externa a oeste e este. De planta rectangular com cobertura em telha de meia cana e vigamento de madeira, paredes em alvenaria de pedra com enchimento em pedra e argila, rebocadas a argamassa e caiadas, com 55cm de espessura. A fachada principal está virada a oeste, com uma porta e uma janela, com ombreiras em blocos pétreos sobrepostos e lintel em blocos pétreos postos a pino. No exterior, sobre a porta e ao longo de toda a fachada parece ter tido um telheiro com apoios em madeira cravados na parede. Apesar da quantidade de entulho que enche e envolve a estrutura é possível verificar que não teria divisórias internas, dado não se verificarem arranques de paredes internas adossadas às externas. Não foi possível determinar o tipo de pavimento por se encontra coberto com entulho. No extremo sul foi posteriormente construído um pequeno cercado adossado à parede exterior, em alvenaria de pedra e argamassa, rebocado e caiado, possivelmente para guardar animais de carga. Na fase final de utilização da estrutura os muros do cercado foram alteados com recurso a tijolo cerâmico industrial e cimento.

**Impactes no âmbito do PP** Ocorrência a demolir.

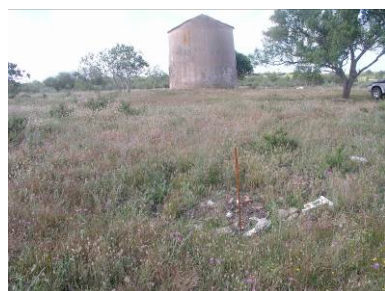
94

**Caracterização** Anomalia no solo constituída por uma depressão subcircular, localizada a norte do moinho com o número de Oc. 2 e no lado oposto do caminho em terra que atravessa o local. A depressão com 2m x 2.5m está preenchida com lixo e entulho e poderá tratar-se de um poço desactivado e entulhado (ou outra estrutura negativa associada aos moinhos), sendo também de considerar a possibilidade de ser simplesmente uma cavidade aberta no solo para efectuar despejos e eventual queima.

**Impactes no âmbito do PP** Ocorrência a afectar nesta fase do projecto.
