RELATÓRIO FINAL DOS TRABALHOS ARQUEOLÓGICOS

Estudo de Impacte Patrimonial do Estaleiro Naval da Quinta do Progresso, Faro

Prospeções Arqueológicas

ERA Arqueologia, S.A. (2023)
Cliente: Nave Pegos, LDA

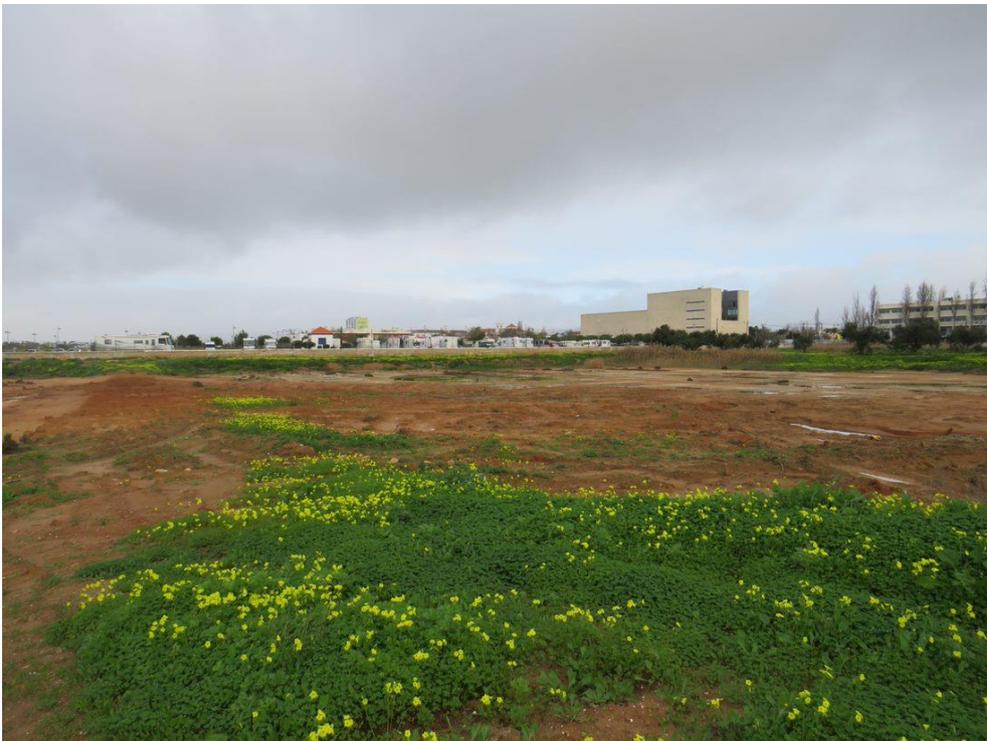
Figura 10 – Vista geral da salina desativada (Área A01).

A área A01, onde irá ocorrer a escavação em fase de obra, trata-se de uma salina desativada, escavada no geológico (saibro) e de terreno seco, ficando apenas com manchas de água em períodos de chuva. A restante área do projeto, nomeadamente a A02, encontra-se atualmente industrializada, sendo que apenas anotámos as ocorrências patrimoniais já existentes e o respetivo estado de conservação.

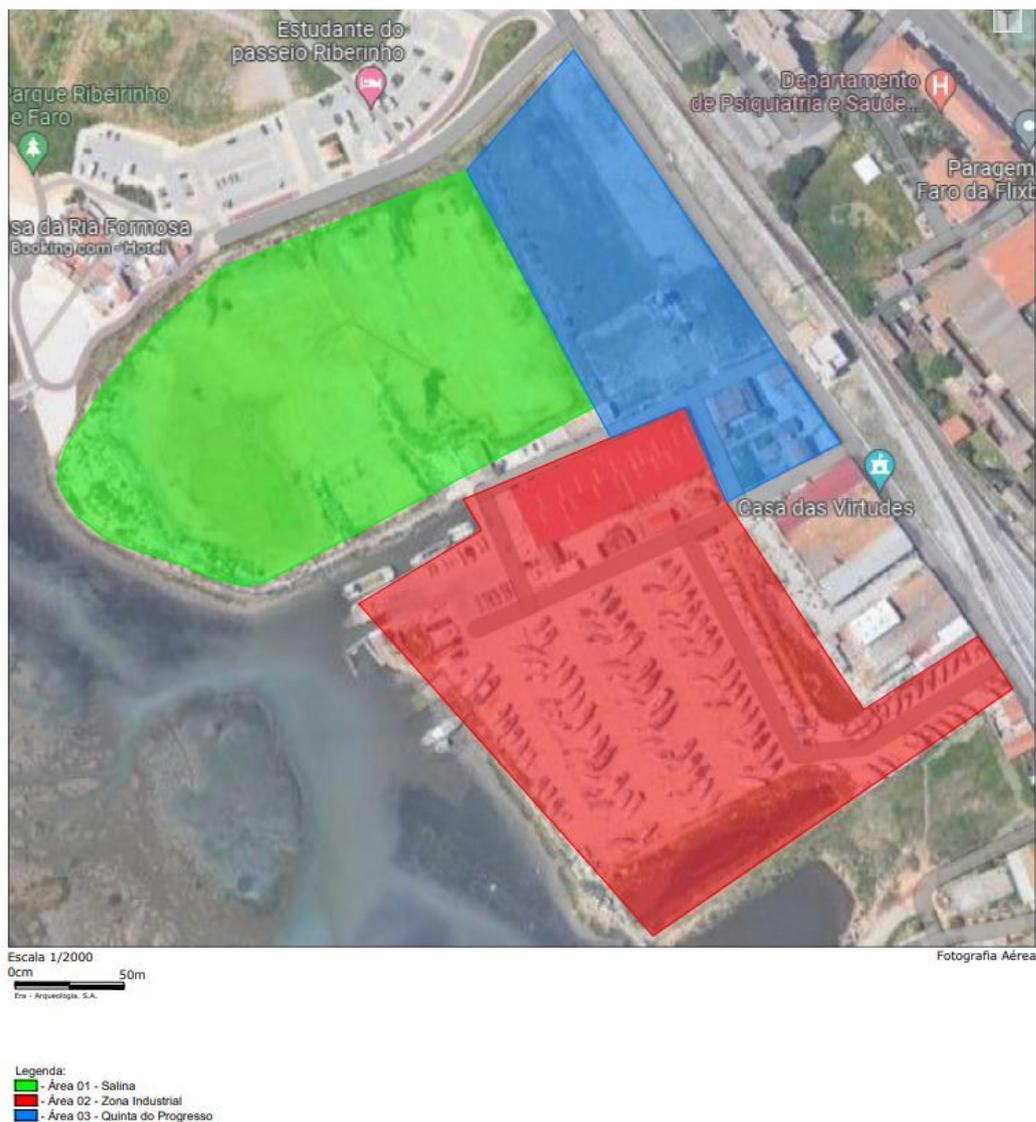
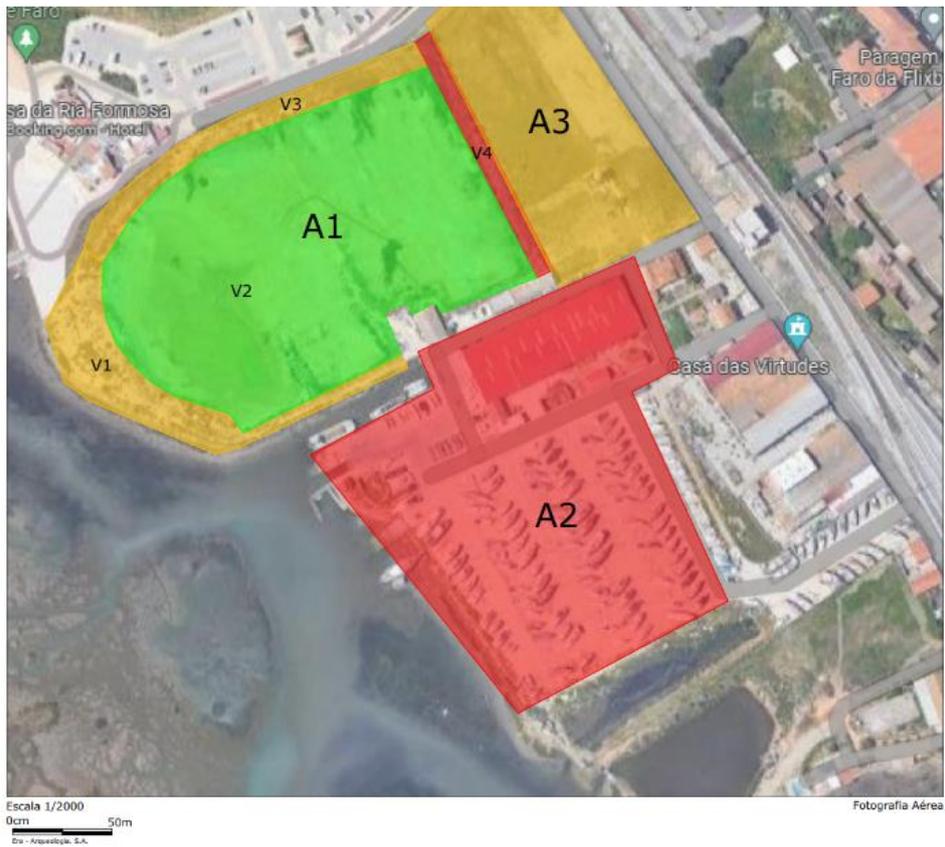
Figura 18 – Mapa de visibilidade do solo, ao momento dos trabalhos de prospecção arqueológica.

Relativamente à área A01, a antiga salina, a mesma fora dividida em 4 zonas com visibilidades diferentes (Quadro 27 e anexo 1). As zonas V01 e V03 tratam-se de taludes construídos com terras resultantes das dragagens, com vegetação rasteira densa, tendo uma visibilidade razoável para estruturas mas deficiente para artefactos.

A zona V04 da área A01 apresenta uma visibilidade nula do solo (areno-argiloso) devido à intensa vegetação e ao alinhamento de Oliveiras.

Relativamente à área A03 (não afeta ao projeto), apresenta também uma visibilidade razoável para estruturas, mas deficiente para artefactos devido à vegetação rasteira.

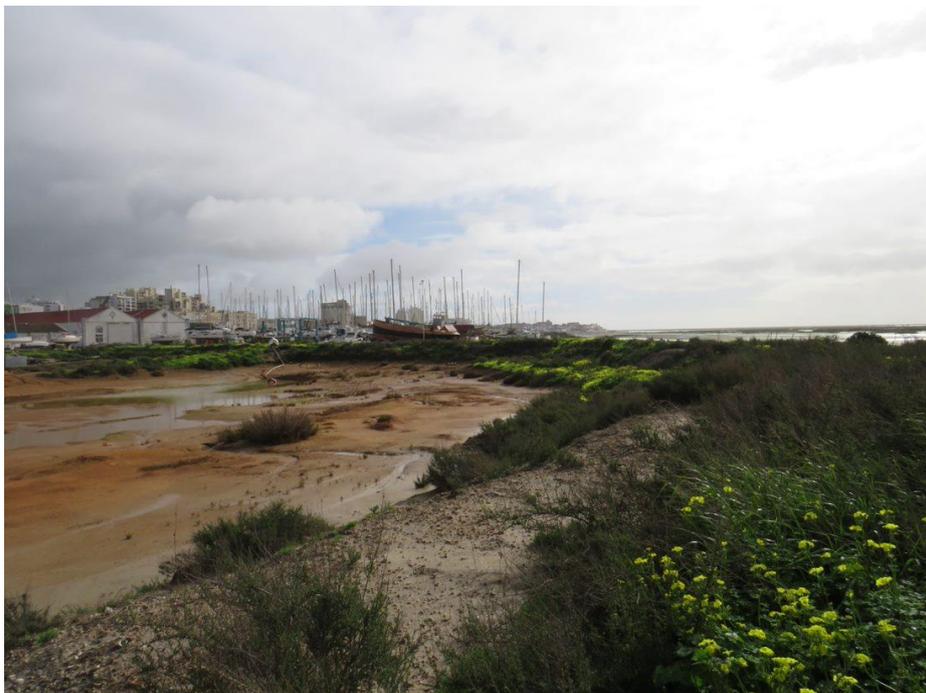
Figura 19 – Vista geral da zona V1 da Salina (talude).

Áreas	Zonas	Tipo Visibilidade	Foto	Caracterização
A01	V01	Zona B	Fig. 19	Talude construído com terras resultantes de dragagens. Zona de visibilidade razoável para estruturas e deficiente para artefactos. Tipo de solo areno-argiloso (pré-geológico). Vegetação rasteira muito densa. Não se identificaram vestígios arqueológicos.
A01	V02	Zona A	Fig. 10, 11 e 20	Zona de boa visibilidade do terreno e do solo para deteção de estruturas e artefactos. Zona de salina desativada, sem vegetação e terreno seco. Apenas algumas manchas de água devido às chuvas. Tipo de solo argiloso. Zonas de saibro (pré-geológico), lodo e com concentração de conchas. Terreno com lixo numa pequena parcela. Não se identificaram vestígios arqueológicos.
A01	V03	Zona B	Fig. 21	Talude construído com terras resultantes de dragagens. Zona de visibilidade razoável para estruturas e deficiente para artefactos. Tipo de solo areno-argiloso (pré-geológico). Vegetação rasteira muito densa. Não se identificaram vestígios arqueológicos.

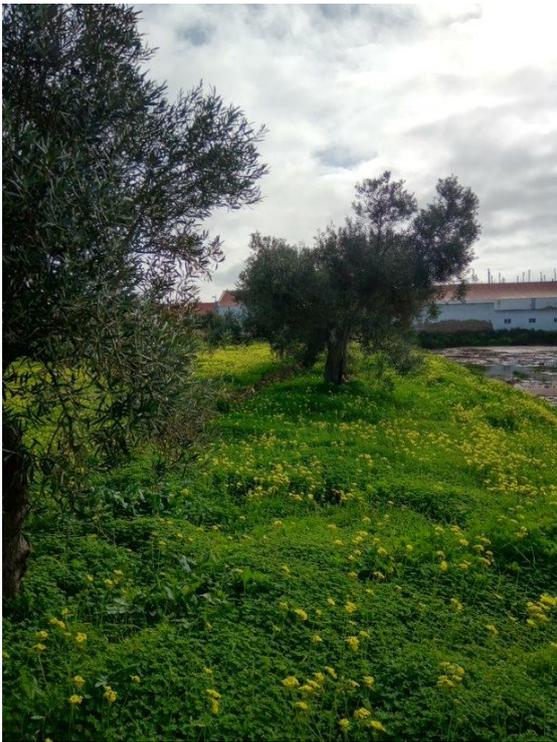
Figura 22 – Vista geral da zona V4 da Salina (talude).

A01	V04	Zona D	Fig. 22	Zona de visibilidade direta do solo nula. Registo de uma Nova Ocorrência Patrimonial (OP02): Quinta do Progresso 1. Tipo de solo areno-argiloso. Vegetação densa e alta com algumas oliveiras.
A02	-	Zona F	Fig. 12 ,3 e 14	Zona de estacionamento a seco, industrializada. Zona em betão. Registo de uma ocorrência patrimonial (OP01), o Moinho do Sobradinho.
A03	-	Zona B	Fig. 15 e 16	Zona de visibilidade razoável para estruturas e deficiente para artefactos. Tem uma pequena parcela de área agrícola. Área antiga da Quinta do Progresso, que inclui a casa senhorial, o poço, uma cisterna, uma casa de apoio aos terrenos e terreno baldio (OP03) Embora esta área tenha sido prospectada, não está dentro do projeto,

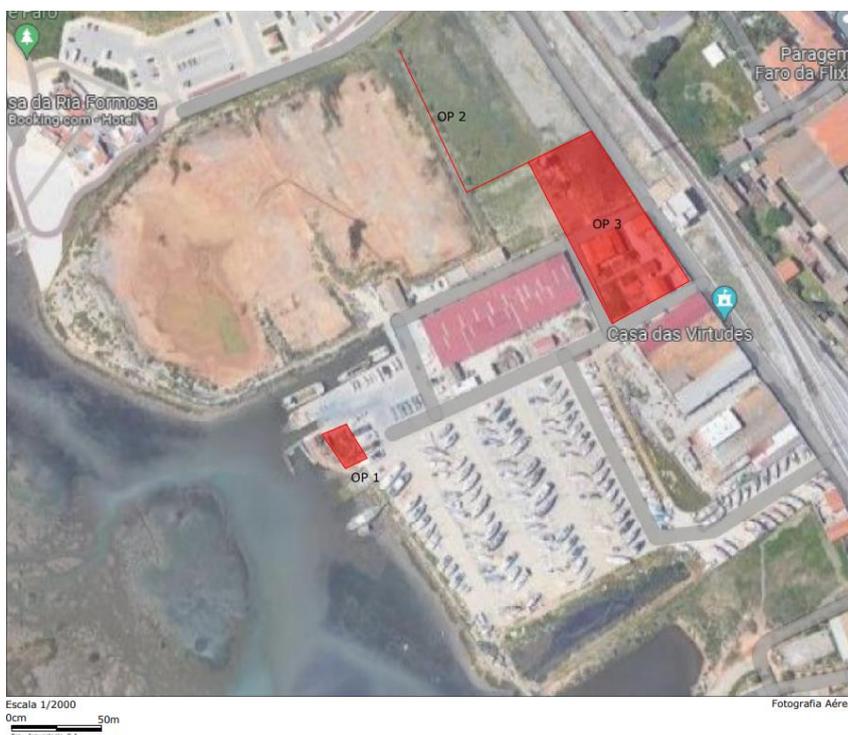
Figura 23 – Localização das ocorrências patrimoniais registadas.

Também no estaleiro naval da Quinta do progresso registaram-se 3 ocorrências patrimoniais, nomeadamente um moinho de maré, um poço e estruturas associadas, e uma casa senhorial, caracterizadas nos capítulos a seguir. Para além disso, esta área também está próxima da Zona Geral de Proteção: Conjunto da casa nobre, capela e antigas dependências agrícolas da Horta do Ourives.

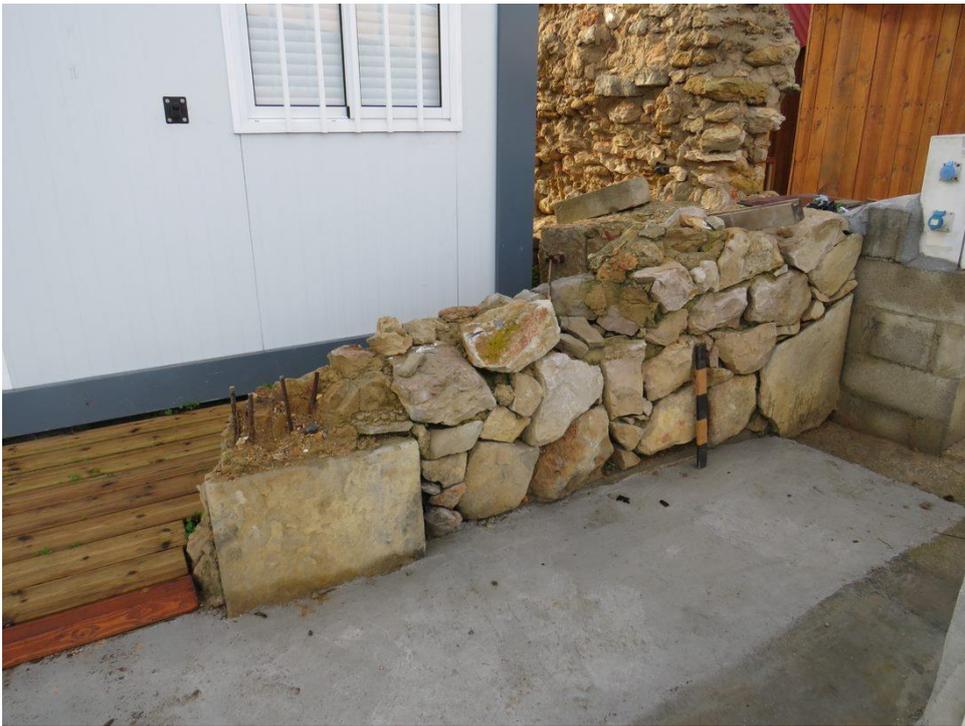
Figura 25 – Exemplo de um dos muros do Moinho do Sobradinho, reconstruído com pedra, cimento e ferro.

No interior do moinho, é visível várias vigas de betão e ferro.

As paredes Norte, Este e Sul têm dimensões variáveis entre 80 e 30 centímetros, com c. 50 cm de largura.

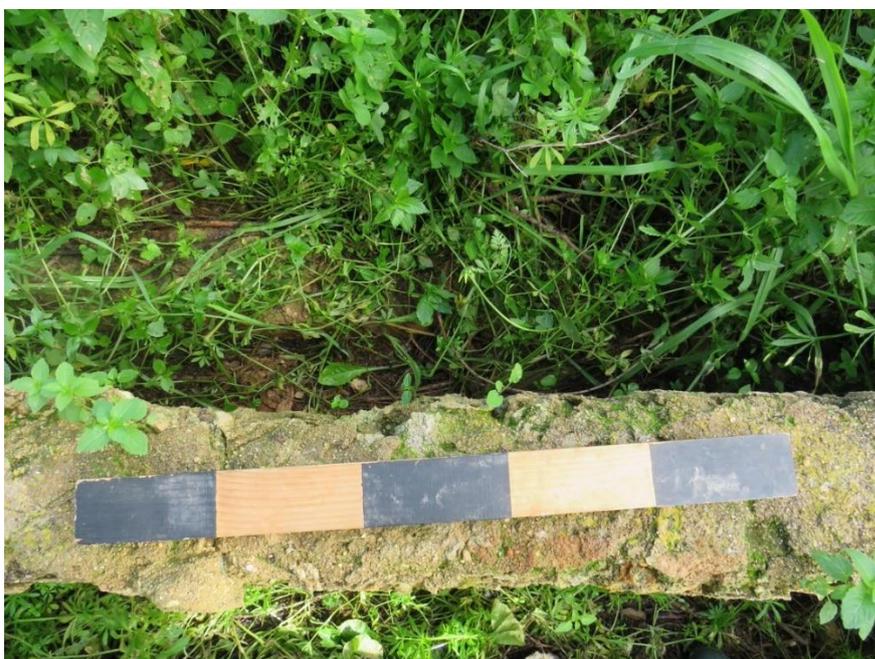
Figura 27 – Vista pormenor da Quinta do Progresso 1.

Trata-se de uma estrutura moderno-contemporânea em pedra pequena com argamassa e rebocado a cimento e areia que terá servido para transporte de água para as plantações. O mesmo faz ligação com o poço e cisterna existente na OP 3. Atualmente está coberta por vegetação.

Tem uma largura de 45 centímetros, 10 cm de largura na secção mais baixa e 55 cm de altura na secção mais alta.

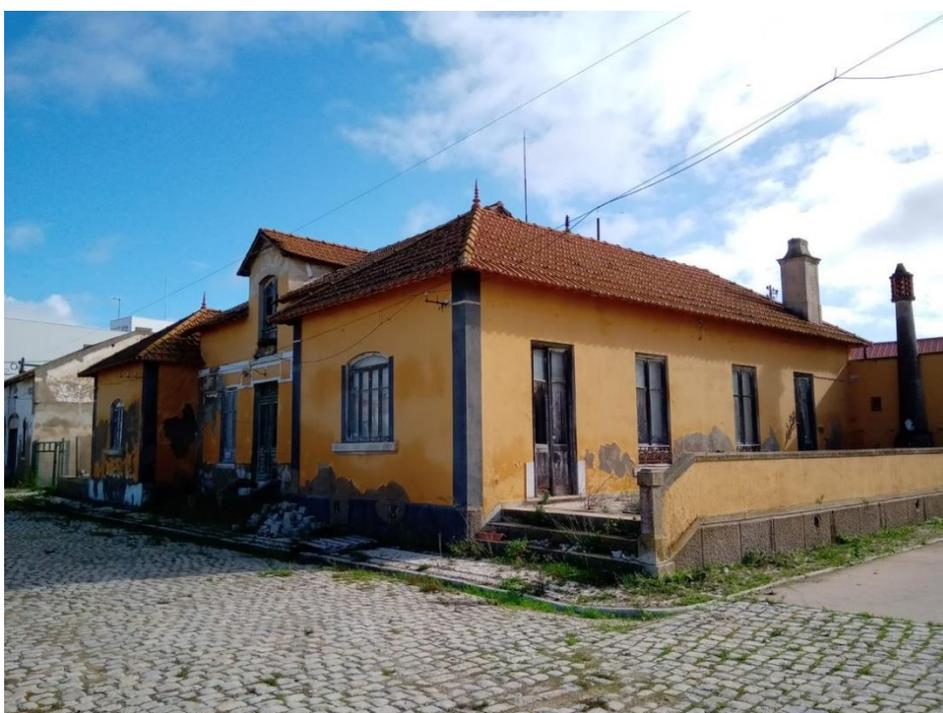
Figura 30 – Vista da casa senhorial da Quinta do Progresso 2.

Esta área é composta por um espaço de habitação (casa senhorial), atualmente abandonada e em mau estado de conservação; um poço; uma cisterna; um espaço em ruínas de apoio à quinta; e o terreno baldio envolvente com material de construção contemporâneo disperso. Trata-se de uma Ocorrência correspondente ao período moderno-contemporâneo.
