1 034 *Celtis australis*

| FICHA TÉCNICA | | Nº da Árvore | | 34 |
|---|---|---|---|---|
| FREGUESIA | | | ÁREA DE ESTUDO | 001 Jardim de Teófilo Braga |

# METRO DE LISBOA

## PROLONGAMENTO DA LINHA VERMELHA ENTRE SÃO SEBASTIÃO E ALCÂNTARA

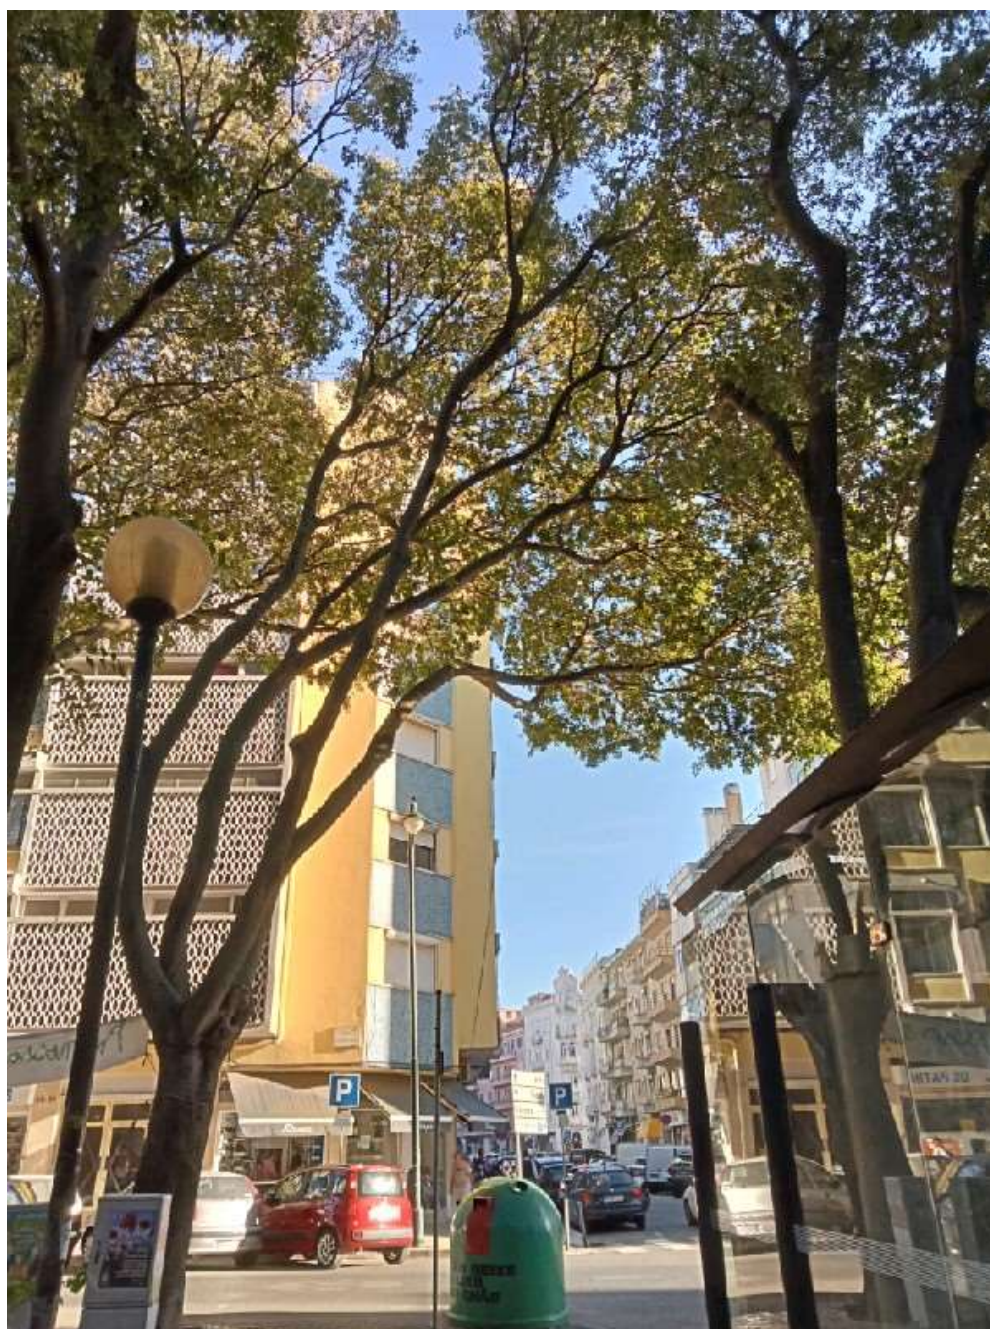
| FICHA TÉCNICA | | Nº da Árvore | | 34 |
|---|---|---|---|---|
| TRONCO | | | COPA | Desequilibrada |
| Retirar cabos e cordas amarradas ao tronco para não causar feridas e estrangulamento. | | | | |

| FICHA TÉCNICA | | Nº da Árvore | | 34 |
|---|---|---|---|---|
| PODA ou ABATE | Manutenção | | | |
| PRIORIDADE | 2 Moderada | PRX. AVALIAÇÃO | | maio 25 |

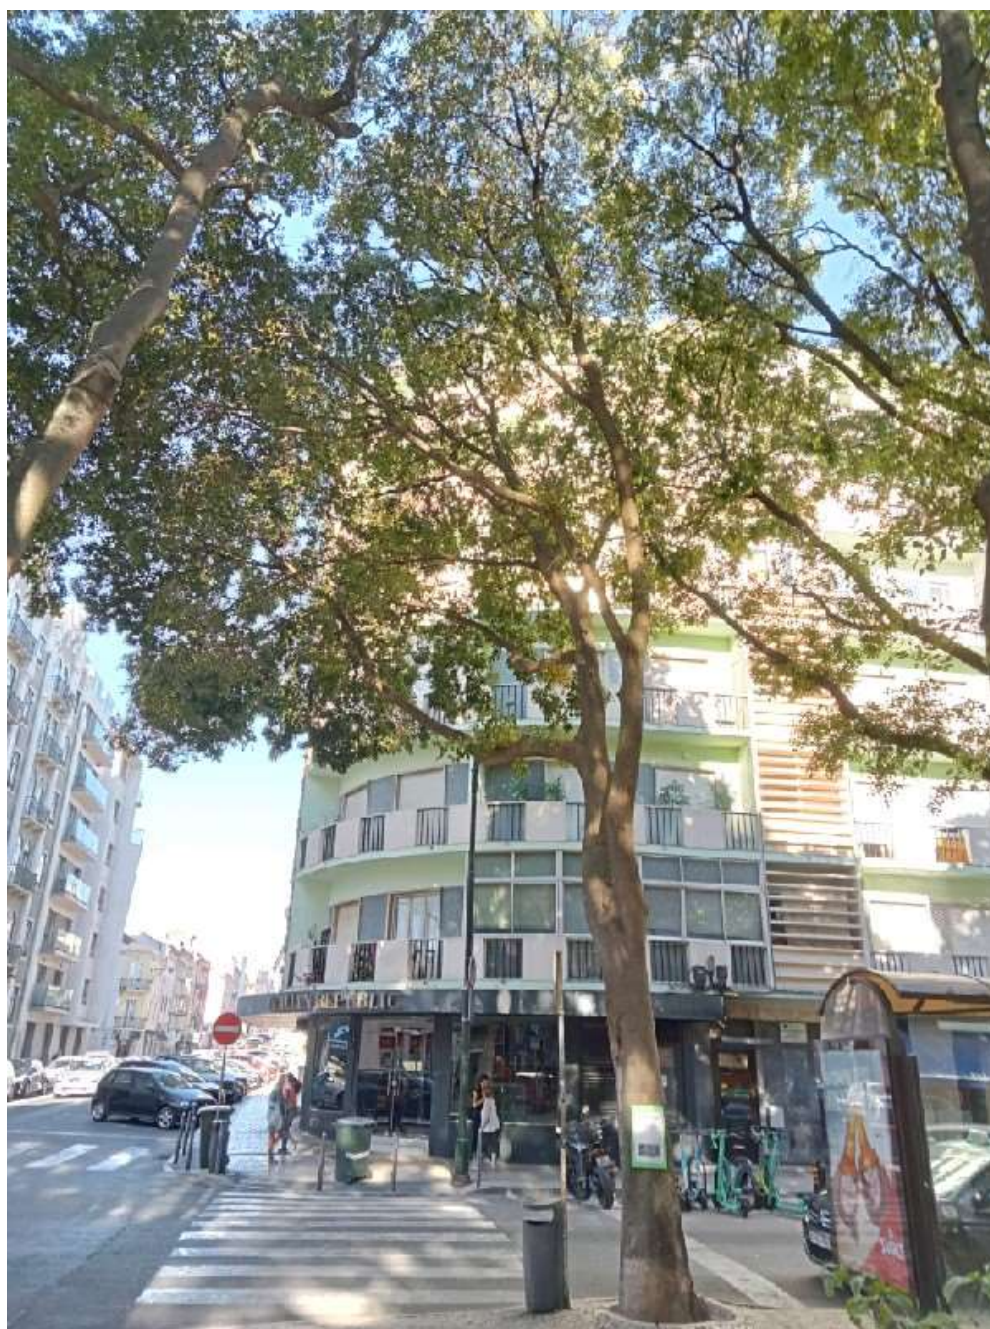
1 035 *Celtis australis*

| FICHA TÉCNICA | | Nº da Árvore | | 35 |
|---|---|---|---|---|
| RAIZ E COLO | Superficiais | | FOLHAS | |
| TRONCO | | | COPA | Desequilibrada |

| FICHA TÉCNICA | | Nº da Árvore | | 35 |
|---|---|---|---|---|
| PODA ou ABATE | Manutenção | | | |
| PRIORIDADE | 2 Moderada | PRX. AVALIAÇÃO | | abril 25 |

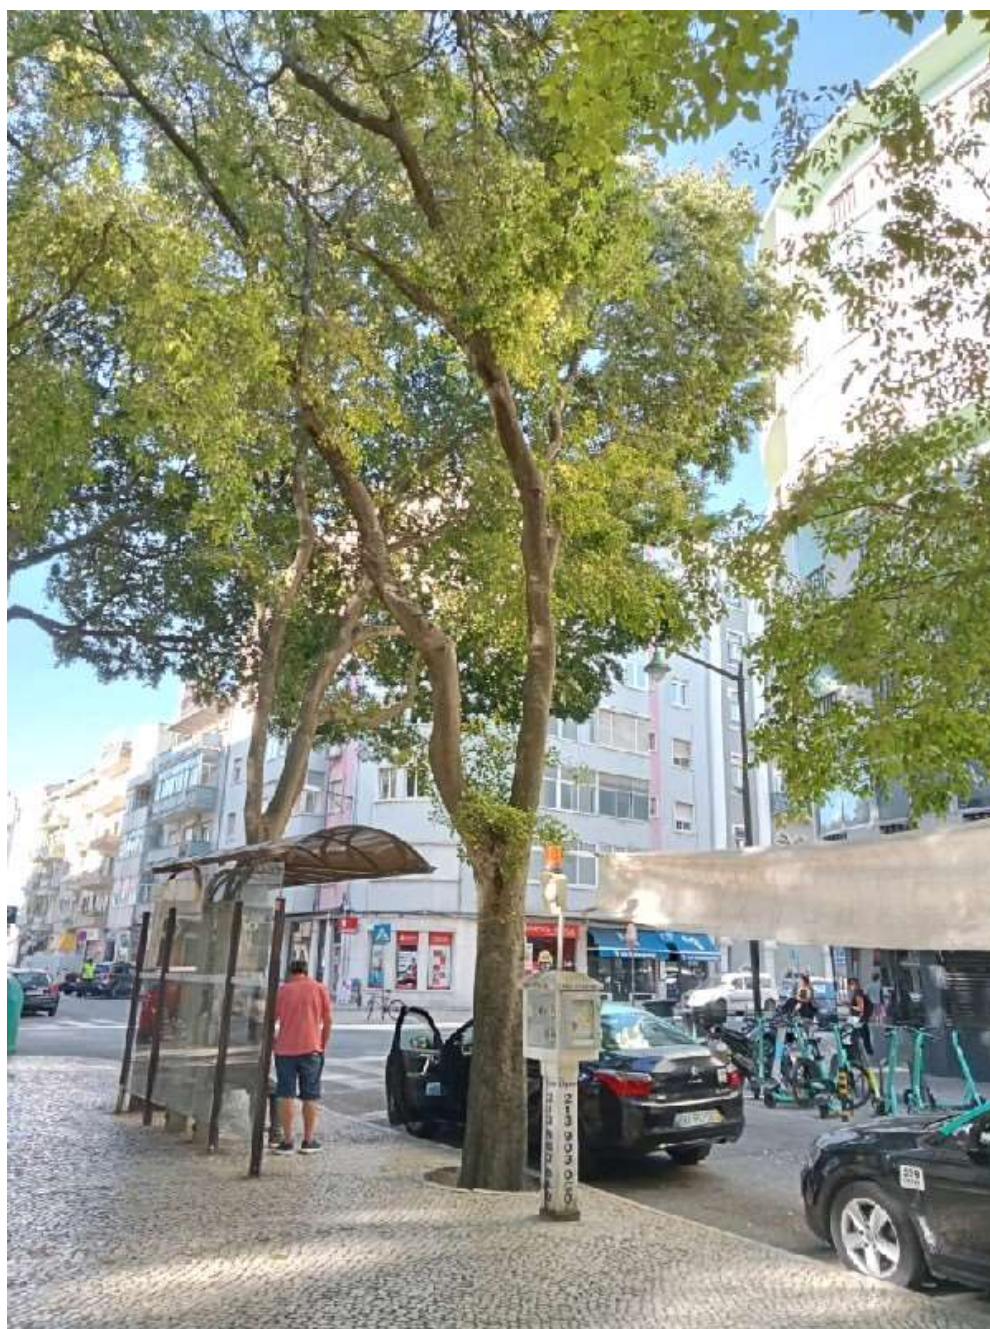
1 036 *Celtis australis*

| FICHA TÉCNICA | | Nº da Árvore | 36 |
|---|---|---|---|
| Orientação (N, S, E, W) | | CONDIÇÃO GLOBAL | 18 Excelente |
| Retirar cabos e cordas amarradas ao tronco para não causar feridas e estrangulamento. | | | |

| FICHA TÉCNICA | | Nº da Árvore | 36 |
|---|---|---|---|
| PRIORIDADE | 1 Baixa | PRX. AVALIAÇÃO | agosto 25 |

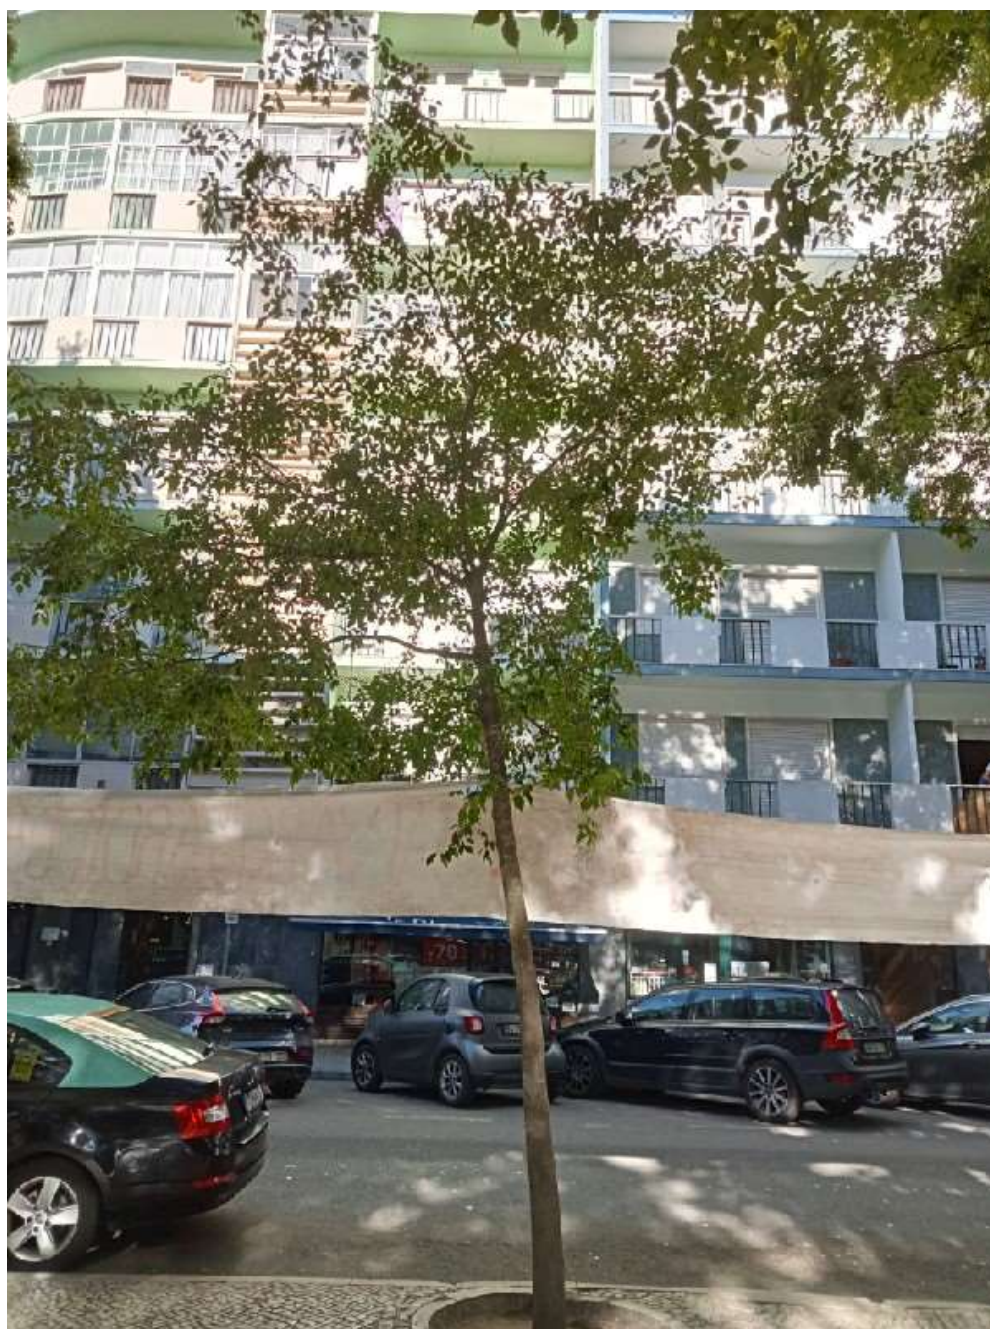
1 037 *Celtis australis*

| FICHA TÉCNICA | | Nº da Árvore | |
|---|---|---|---|
| TRONCO | Inclinado | COPA | |
| <b>9. NOTAS ADICIONAIS</b> | | Tronco ligeiramente inclinado para a estrada devido ao fototropismo causado pela competição solar. Retirar cabos e cordas amarradas ao tronco para não causar feridas e estrangulamento. | |

| FICHA TÉCNICA | | Nº da Árvore | |
|---|---|---|---|
| PRIORIDADE | 2 Moderada | PRX. AVALIAÇÃO | julho 25 |

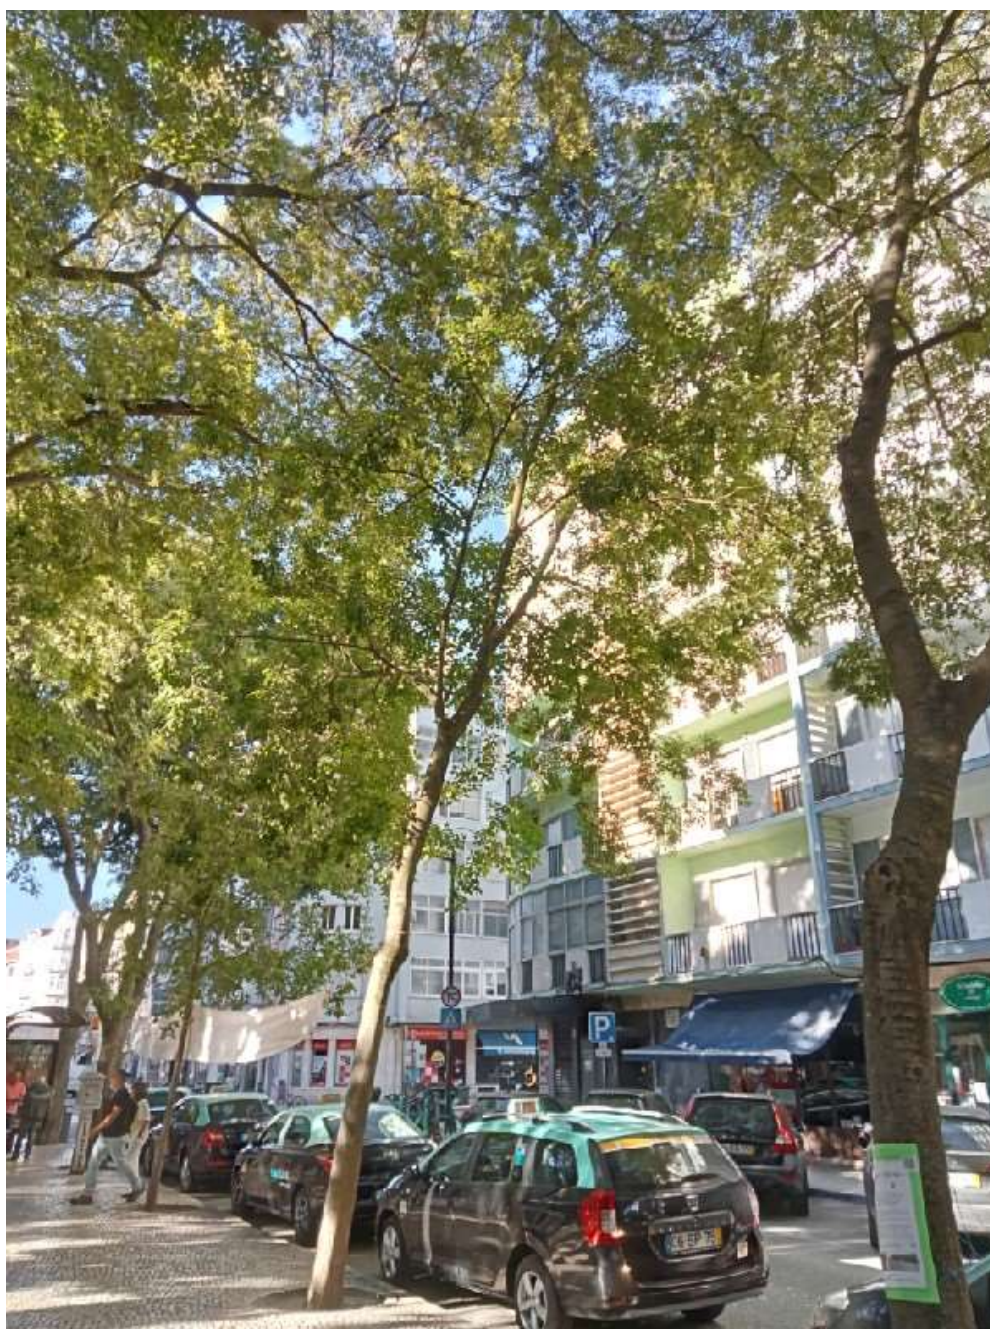
1 038 *Celtis australis*

| FICHA TÉCNICA | | Nº da Árvore | | 38 |
|---|---|---|---|---|
| RAIZ E COLO | Superficiais | FOLHAS | | |
| TRONCO | Inclinado | COPA | Desequilibrada | |
| Orientação (N, S, E, W) | | CONDIÇÃO GLOBAL | 12 Razoável | |

| FICHA TÉCNICA | | Nº da Árvore | | 38 |
|---|---|---|---|---|
| PODA ou ABATE | Manutenção | | | |
| PRIORIDADE | 2 Moderada | PRX. AVALIAÇÃO | abril 25 | |

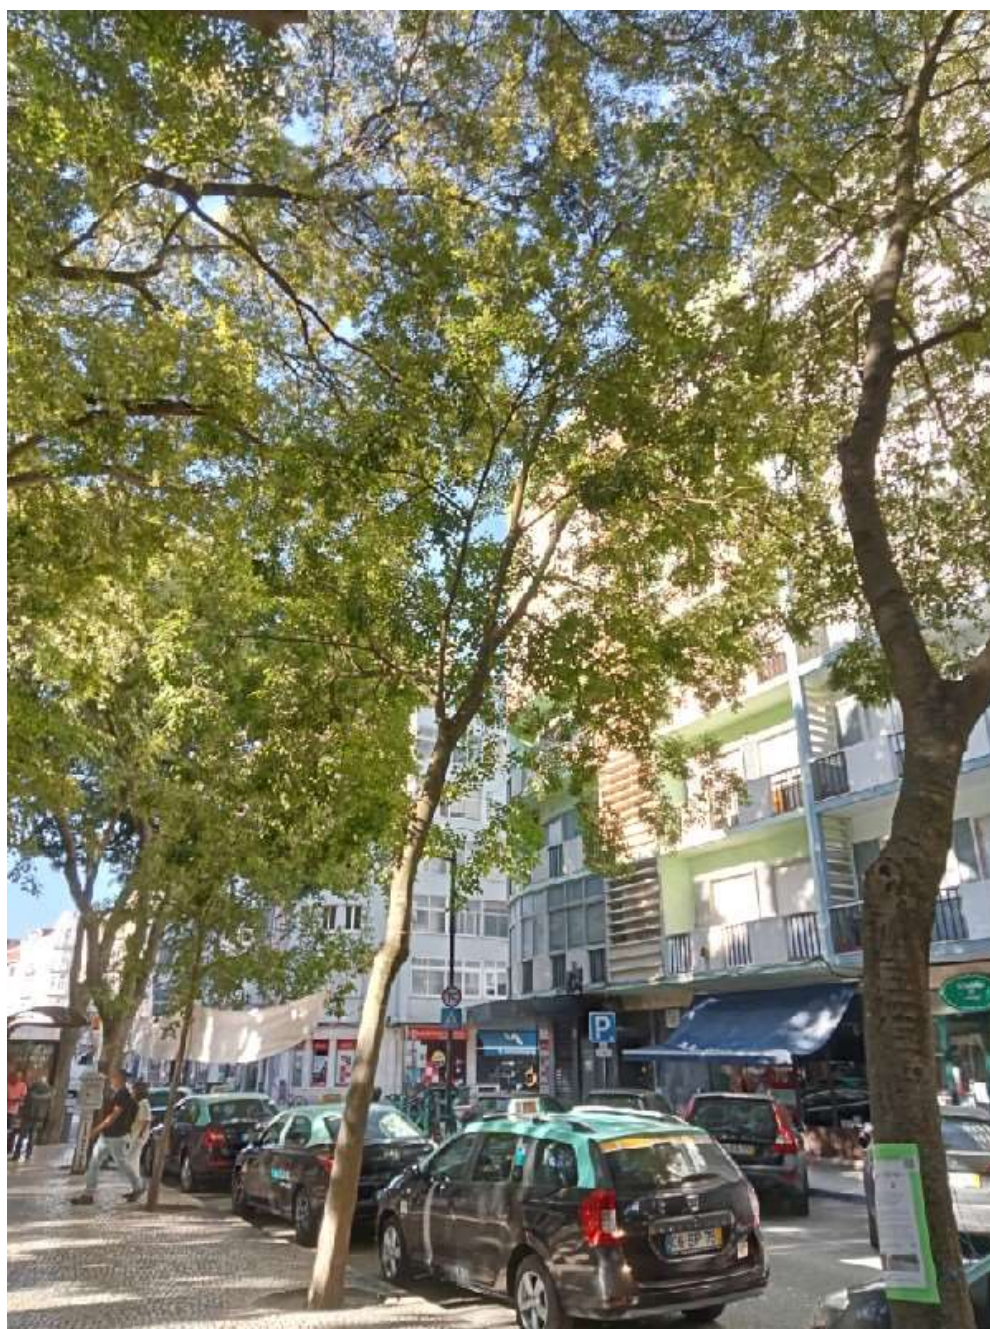
1 039 *Celtis australis*

| FICHA TÉCNICA | | Nº da Árvore | |
|---|---|---|---|
| PERNADAS | Feridas | Órgão em maior risco | |
| Orientação (N, S, E, W) | | CONDIÇÃO GLOBAL | 16 Boa |

| FICHA TÉCNICA | | Nº da Árvore | |
|---|---|---|---|
| Retirar cabos e cordas amarradas ao tronco para não causar feridas e estrangulamento. | | | |

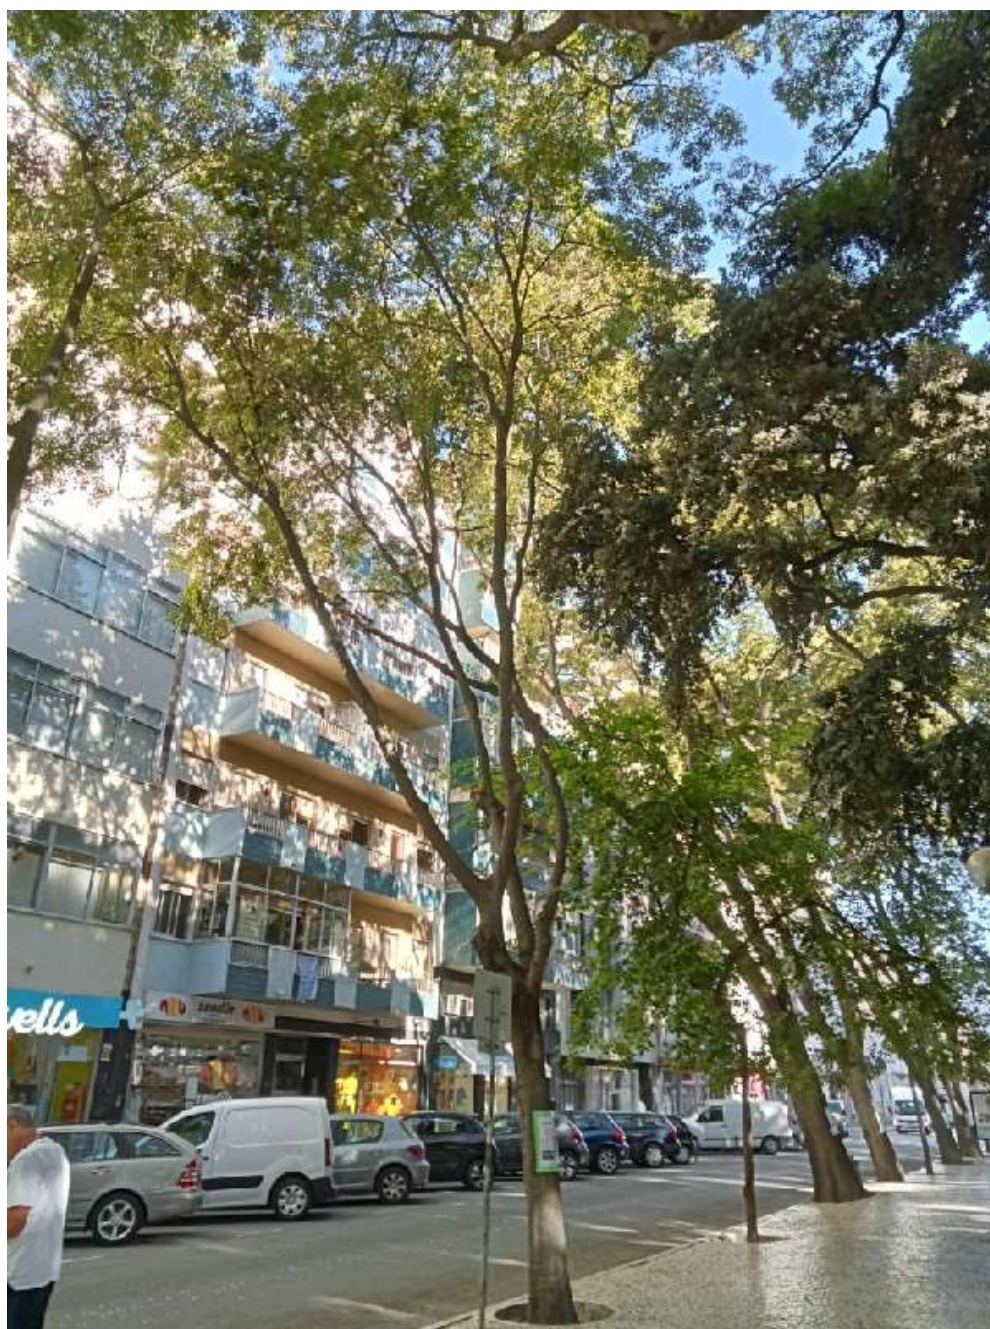
1 040 *Celtis australis*

| FICHA TÉCNICA | | Nº da Árvore | | 40 |
|---|---|---|---|---|
| TRONCO | Tumores | COPA | | |
| Orientação (N, S, E, W) | | CONDIÇÃO GLOBAL | 16 Boa | |
| Tumor bacteriano por toda a extensão da árvore (colo a pernadas). Levantar ligeiramente a copa sobre a passagem pedonal e remover eventuais ramos secos. | | | | |

| FICHA TÉCNICA | | Nº da Árvore | | 40 |
|---|---|---|---|---|
| PODA ou ABATE | Manutenção | | | |

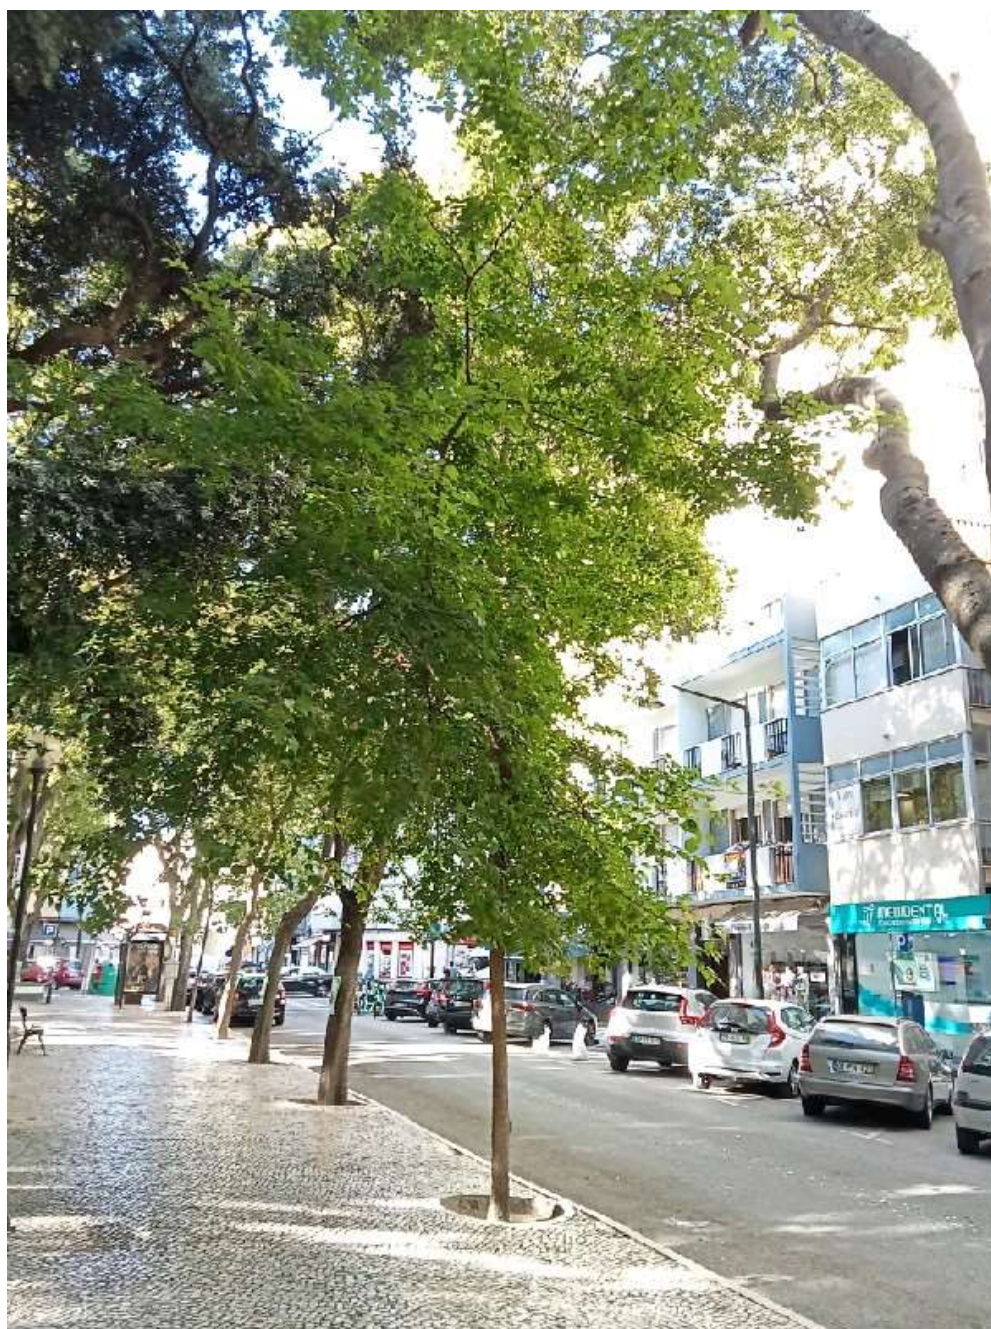
1 041 *Celtis australis*

| FICHA TÉCNICA | | Nº da Árvore | | 41 |
|---|---|---|---|---|
| TRONCO | Feridas | | COPA | Transparente |
| PERNADAS | Feridas | | Órgão em maior risco | |
| Orientação (N, S, E, W) | | | CONDIÇÃO GLOBAL | 12 Razoável |

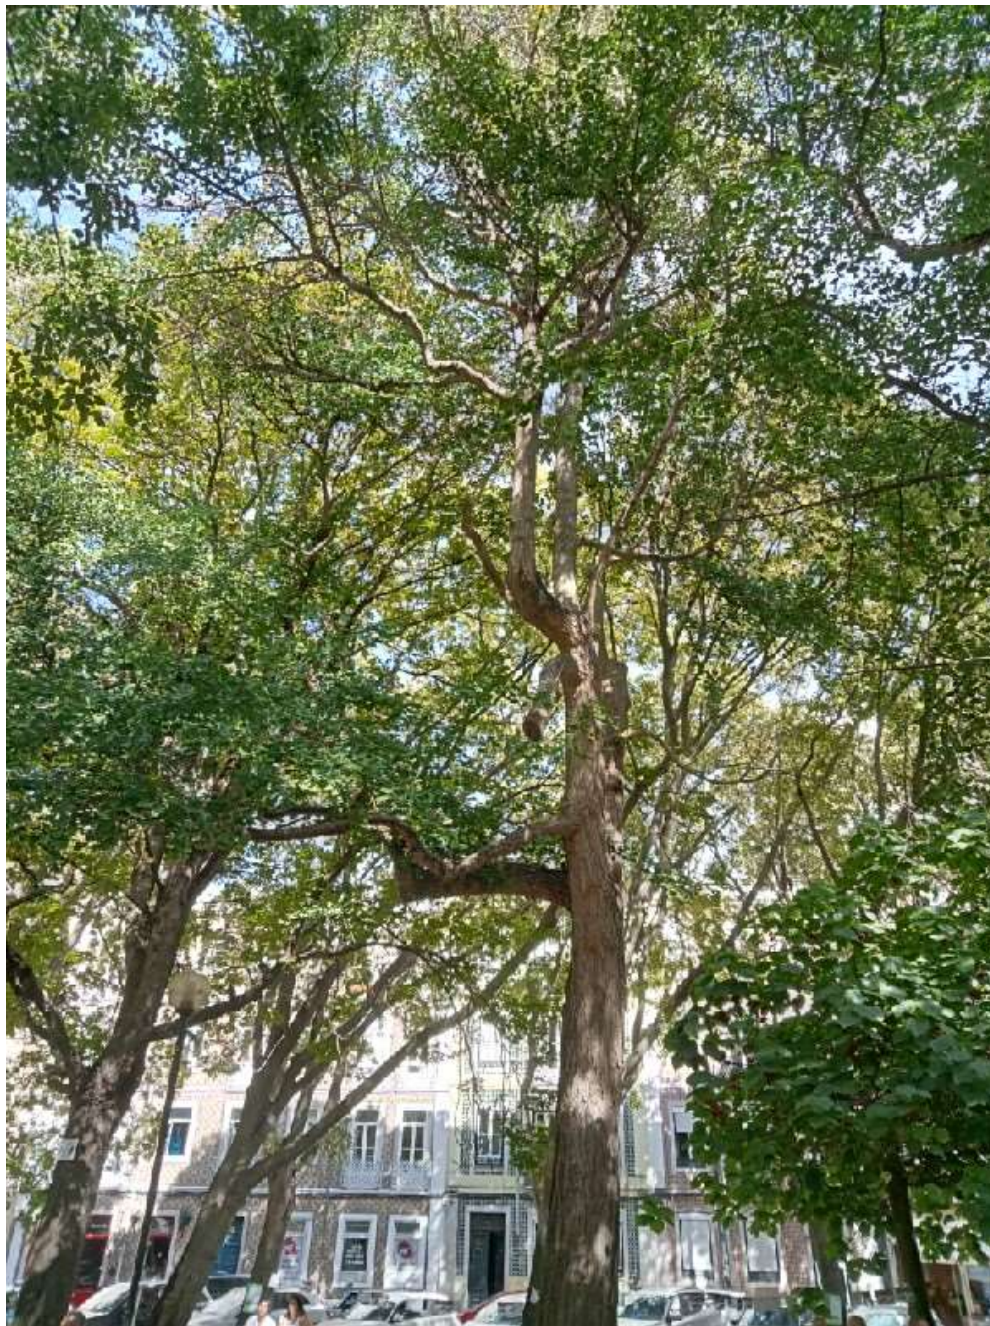
**5 003 Gingko biloba**

| FICHA TÉCNICA | | Nº da Árvore | |
|---|---|---|---|
| 9. NOTAS ADICIONAIS | | Codominante a partir do colo. | |

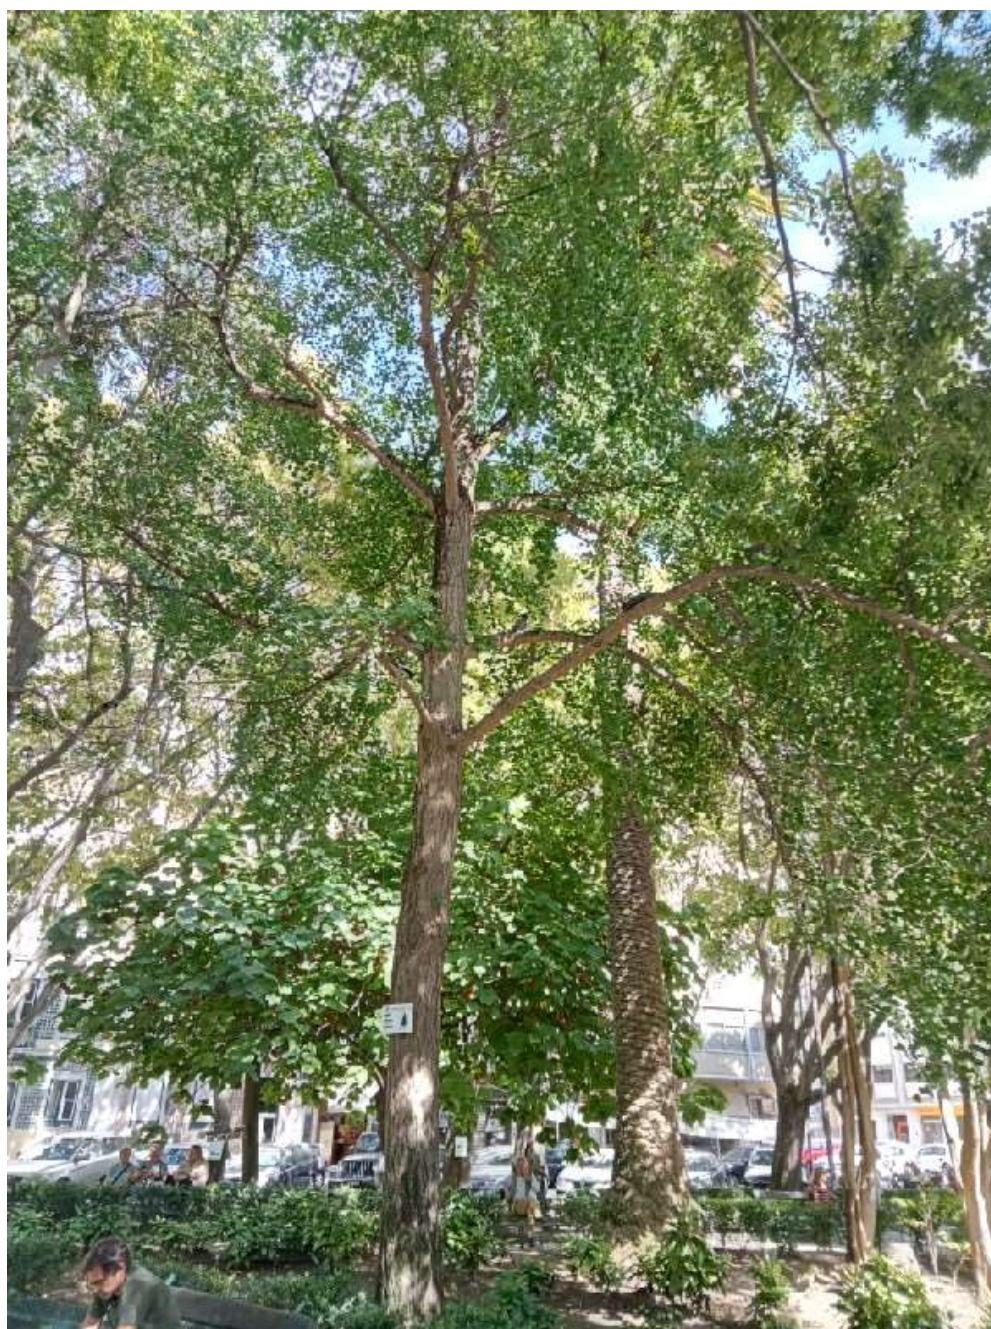
**5 004 Phoenix canariensis**

| FICHA TÉCNICA | | Nº da Árvore | |
|---|---|---|---|
| <b>9. NOTAS ADICIONAIS</b> | | Árvore a ser tratada contra o escaravelho vermelho. Sem sinais da sua presença nas imediações do colo. | |

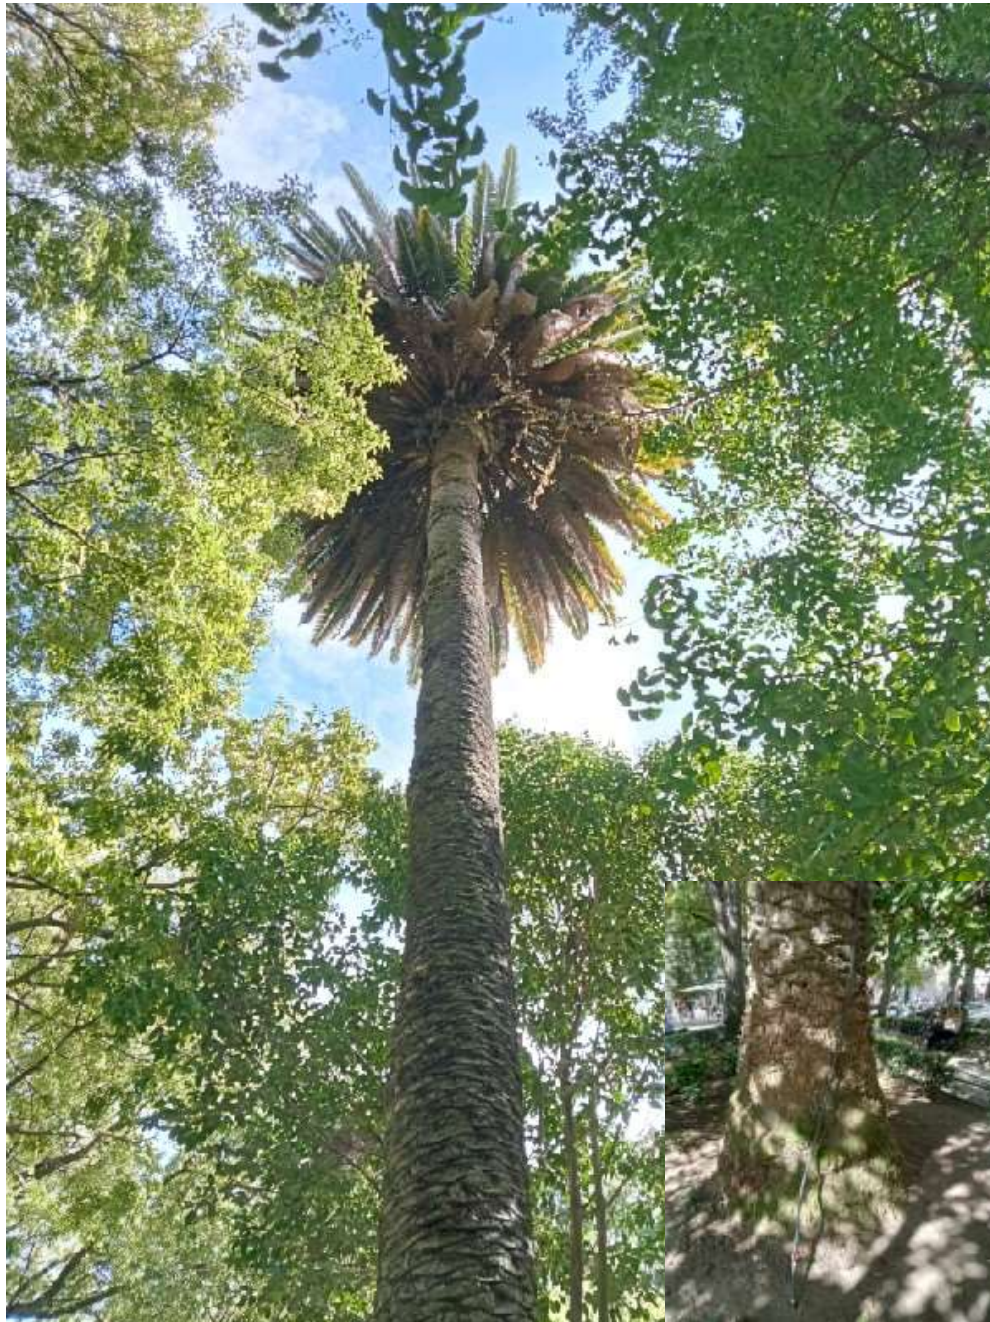
**5 005 Ligustrum lucidum**

| <b>FICHA TÉCNICA</b> | | <b>Nº da Árvore</b> | |
|---|---|---|---|
| <b>9. NOTAS ADICIONAIS</b> | | Codominante a partir do colo. | |

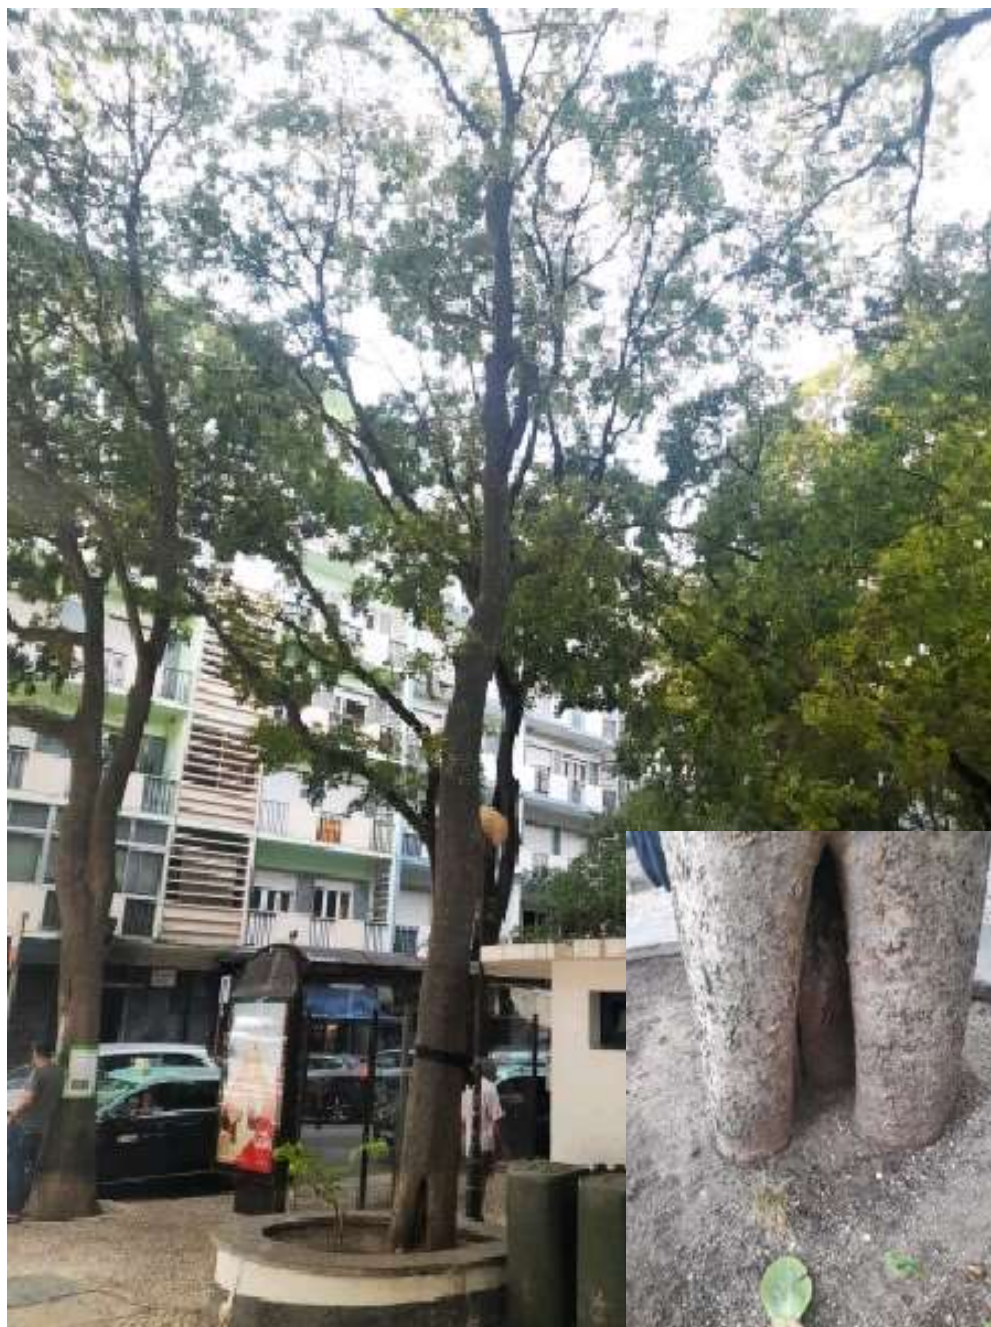
8 001 *Corynocarpus laevigatus*

| FICHA TÉCNICA | | Nº da Árvore | | 2 |
|---|---|---|---|---|
| Tronco ligeiramente inclinado com origem no fototropismo causado pela competição pela luz solar. Reduzir comprimento das pernadas mais basais voltadas para o parque infantil. Reduzir comprimento da pernada voltada para a árvore 1035. | | | | |

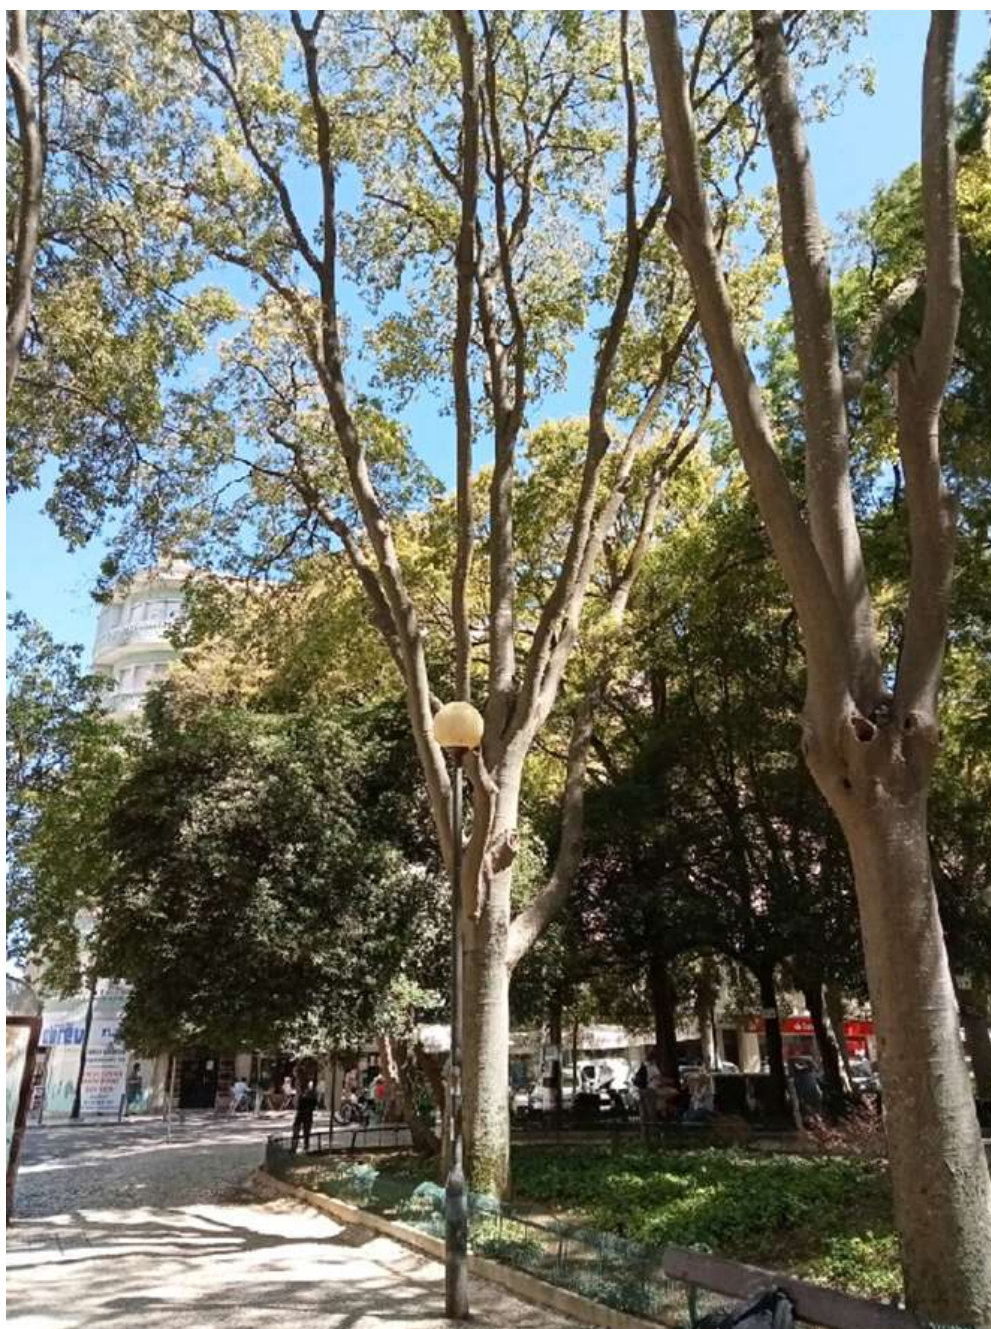
**9 005 *Pittosporum tobira***

| <b>FICHA TÉCNICA</b> | | <b>Nº da Árvore</b> | |
|---|---|---|---|
| <b>9. NOTAS ADICIONAIS</b> | | 3 codominâncias com origem no colo. | |

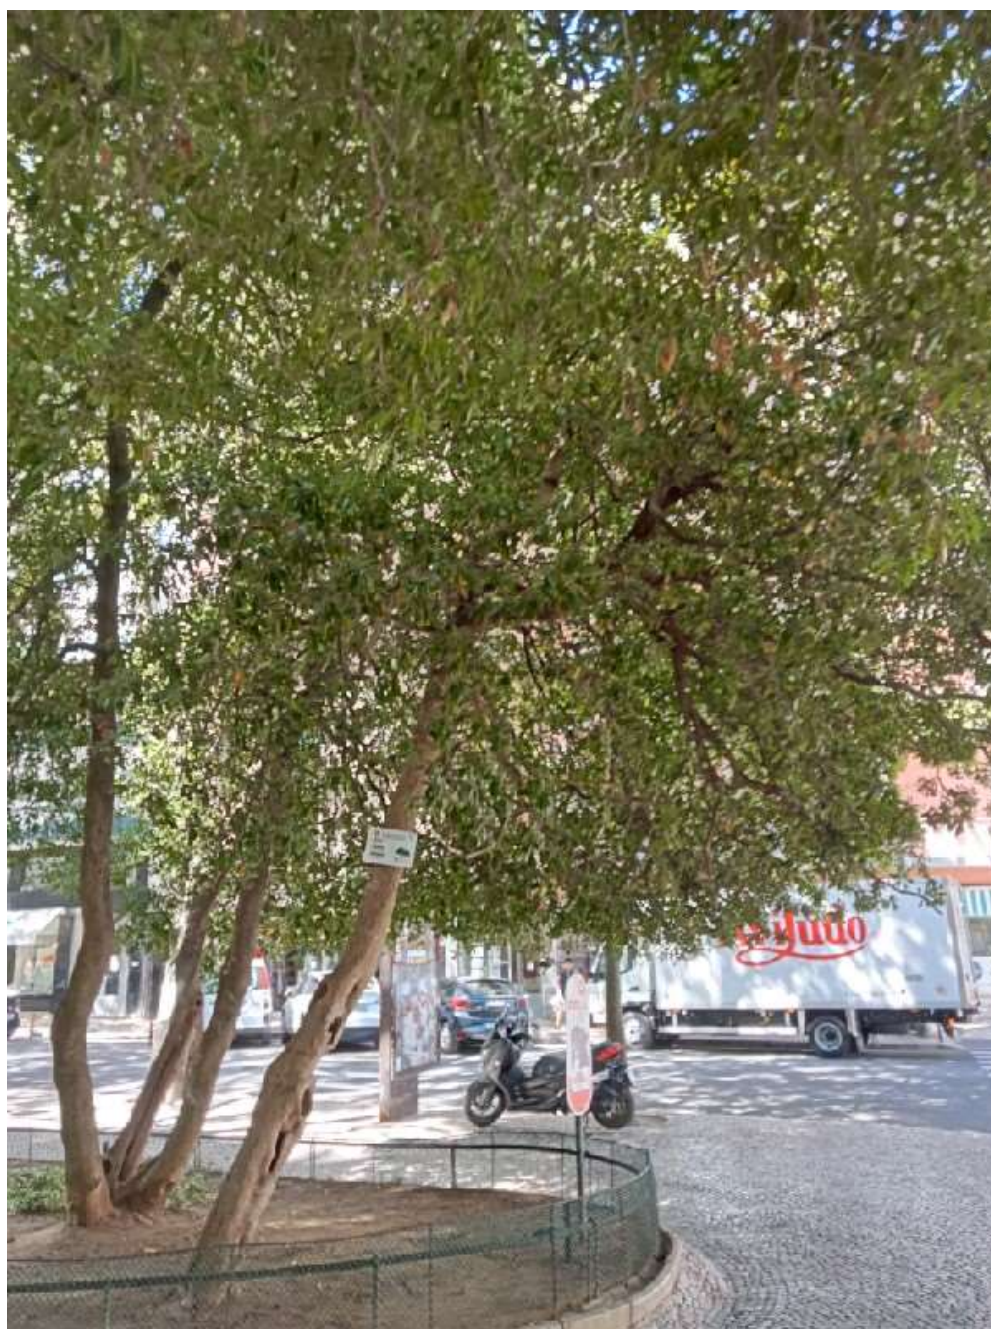
10 001 *Taxodium mucronatum*

| FICHA TÉCNICA | | Nº da Árvore | |
|---|---|---|---|
| <b>9. NOTAS ADICIONAIS</b> | | Árvore classificada. Ferimentos causados pelo corte de pernadas e pelo cabo de aço da ancoragem fixa. Substituir por sistema cobra. | |

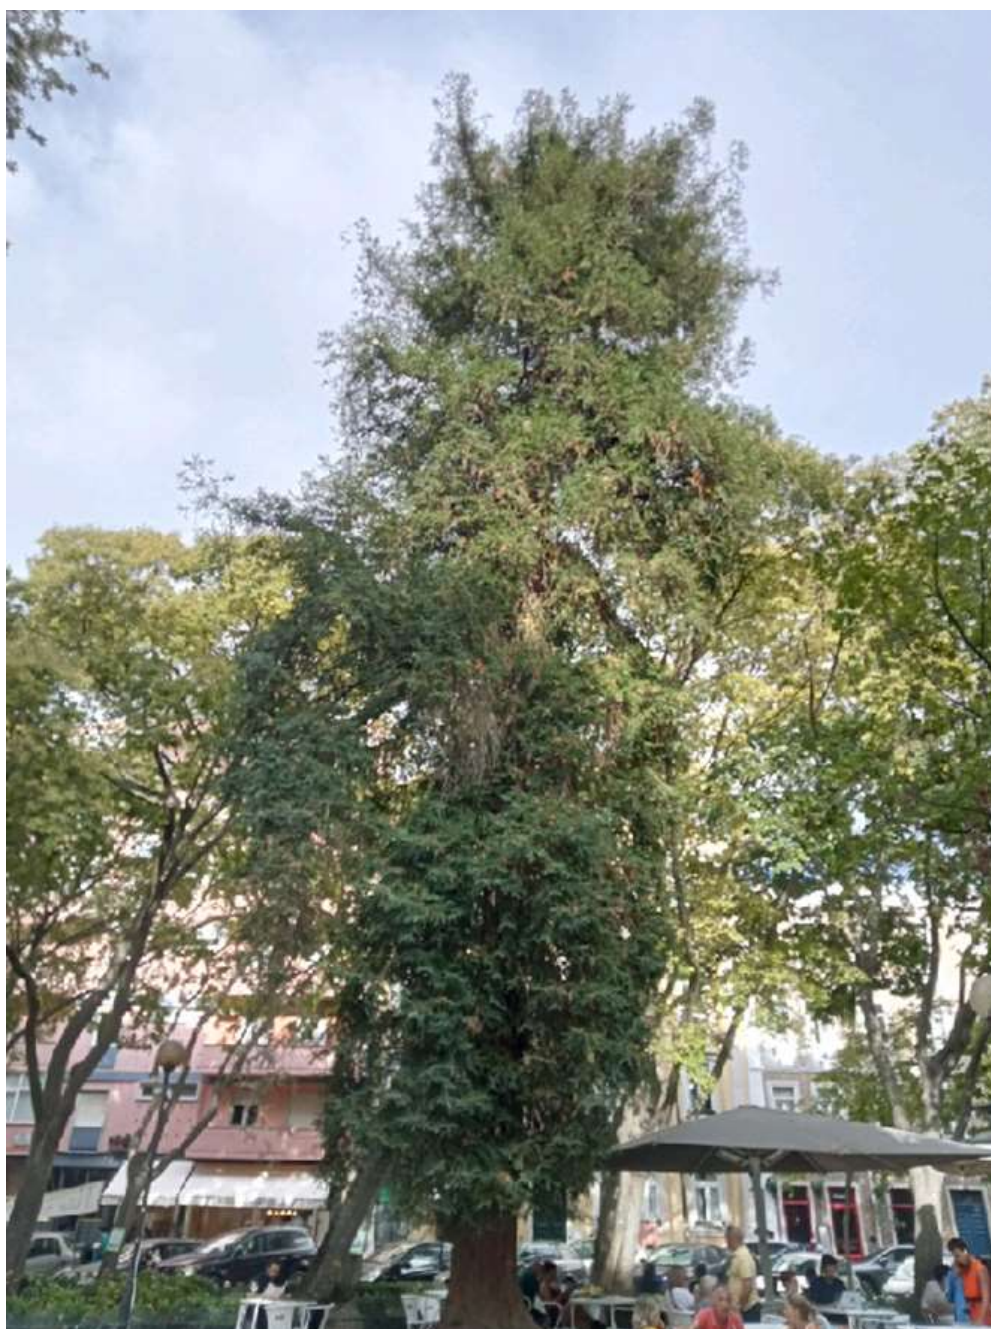
**10 004 Não identificada**

| FICHA TÉCNICA | | Nº da Árvore | |
|---|---|---|---|
| PERNADAS | Feridas | Órgão em maior risco | Ramos |
| RAMOS | Secos | *Agente Biótico Nocivo | |
| Lesão (X; Y; Z), cm | 0; 0; 0 | ALVO PROVÁVEL | 5 Constante |
| Altura Lesão (HL, cm) | | RISK 4 TREE® | 0,47 |
| Orientação (N, S, E, W) | | CONDIÇÃO GLOBAL | 12 Razoável |

| FICHA TÉCNICA | | Nº da Árvore | |
|---|---|---|---|
| PODA ou ABATE | Manutenção | | |
| PRIORIDADE | 2 Moderada | PRX. AVALIAÇÃO | abril 25 |

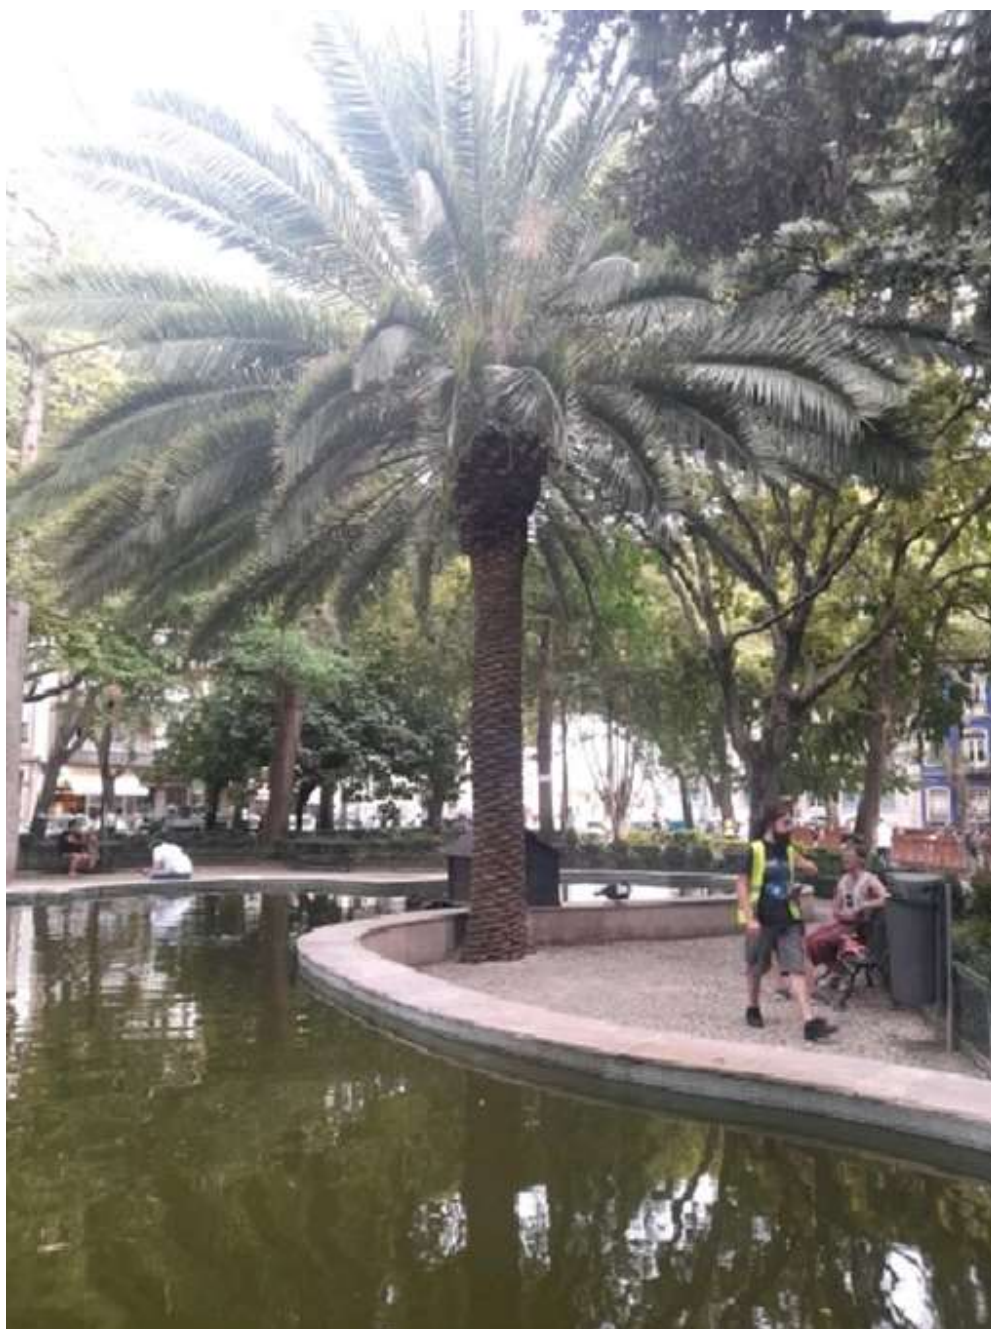
**10 009 Washingtonia robusta**

| <b>FICHA TÉCNICA</b> | | <b>Nº da Árvore</b> | |
|---|---|---|---|
| <b>9. NOTAS ADICIONAIS</b> | | Árvore classificada. Pernadas escoradas. Promover de rebentação no parte mais basal da copa, através do desbaste cirúrgico da copa. | |
