1 034 *Celtis australis*

| FICHA TÉCNICA | | Nº da Árvore | | 34 |
|---|---|---|---|---|
| FREGUESIA | | | ÁREA DE ESTUDO | 001 Jardim de Teófilo Braga |

# METRO DE LISBOA

## PROLONGAMENTO DA LINHA VERMELHA ENTRE SÃO SEBASTIÃO E ALCÂNTARA

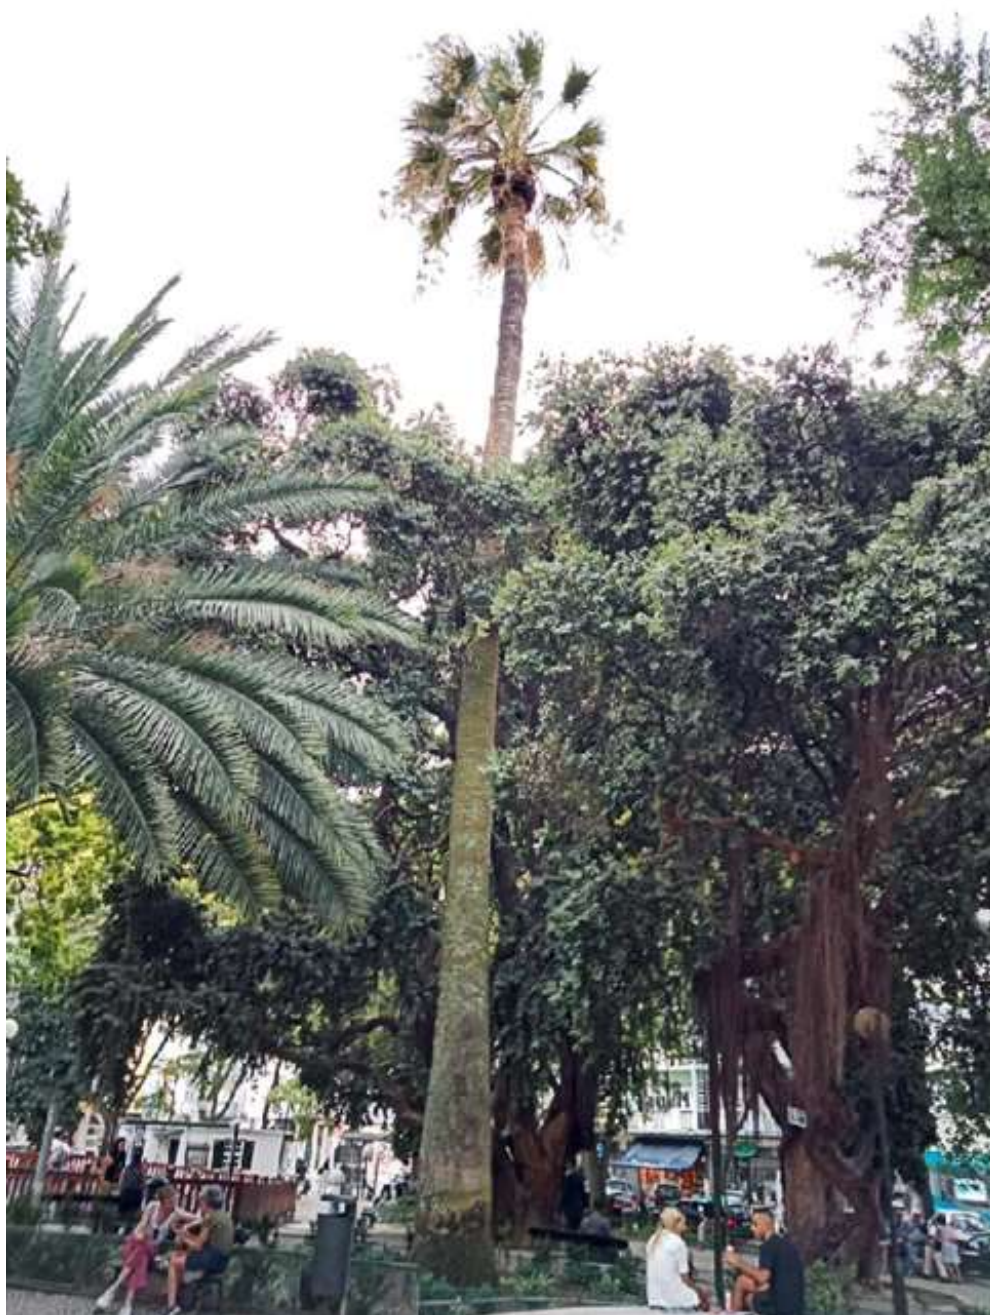
**10 010 *Metrosideros excelsa***

| <b>FICHA TÉCNICA</b> | | <b>Nº da Árvore</b> | |
|---|---|---|---|
| <b>9. NOTAS ADICIONAIS</b> | | Árvore classificada. Rever sistema de ancoragem. Promover de rebentação no parte mais basal da copa, através do desbaste cirúrgico da copa. | |
