Navarra  
Extrusão de Alumínio

Acidente 9 - Fuga de 10mm numa bilha de ácido nítrico  
60%, durante transporte por empilhador

Data Rev. 0 Setembro 2025

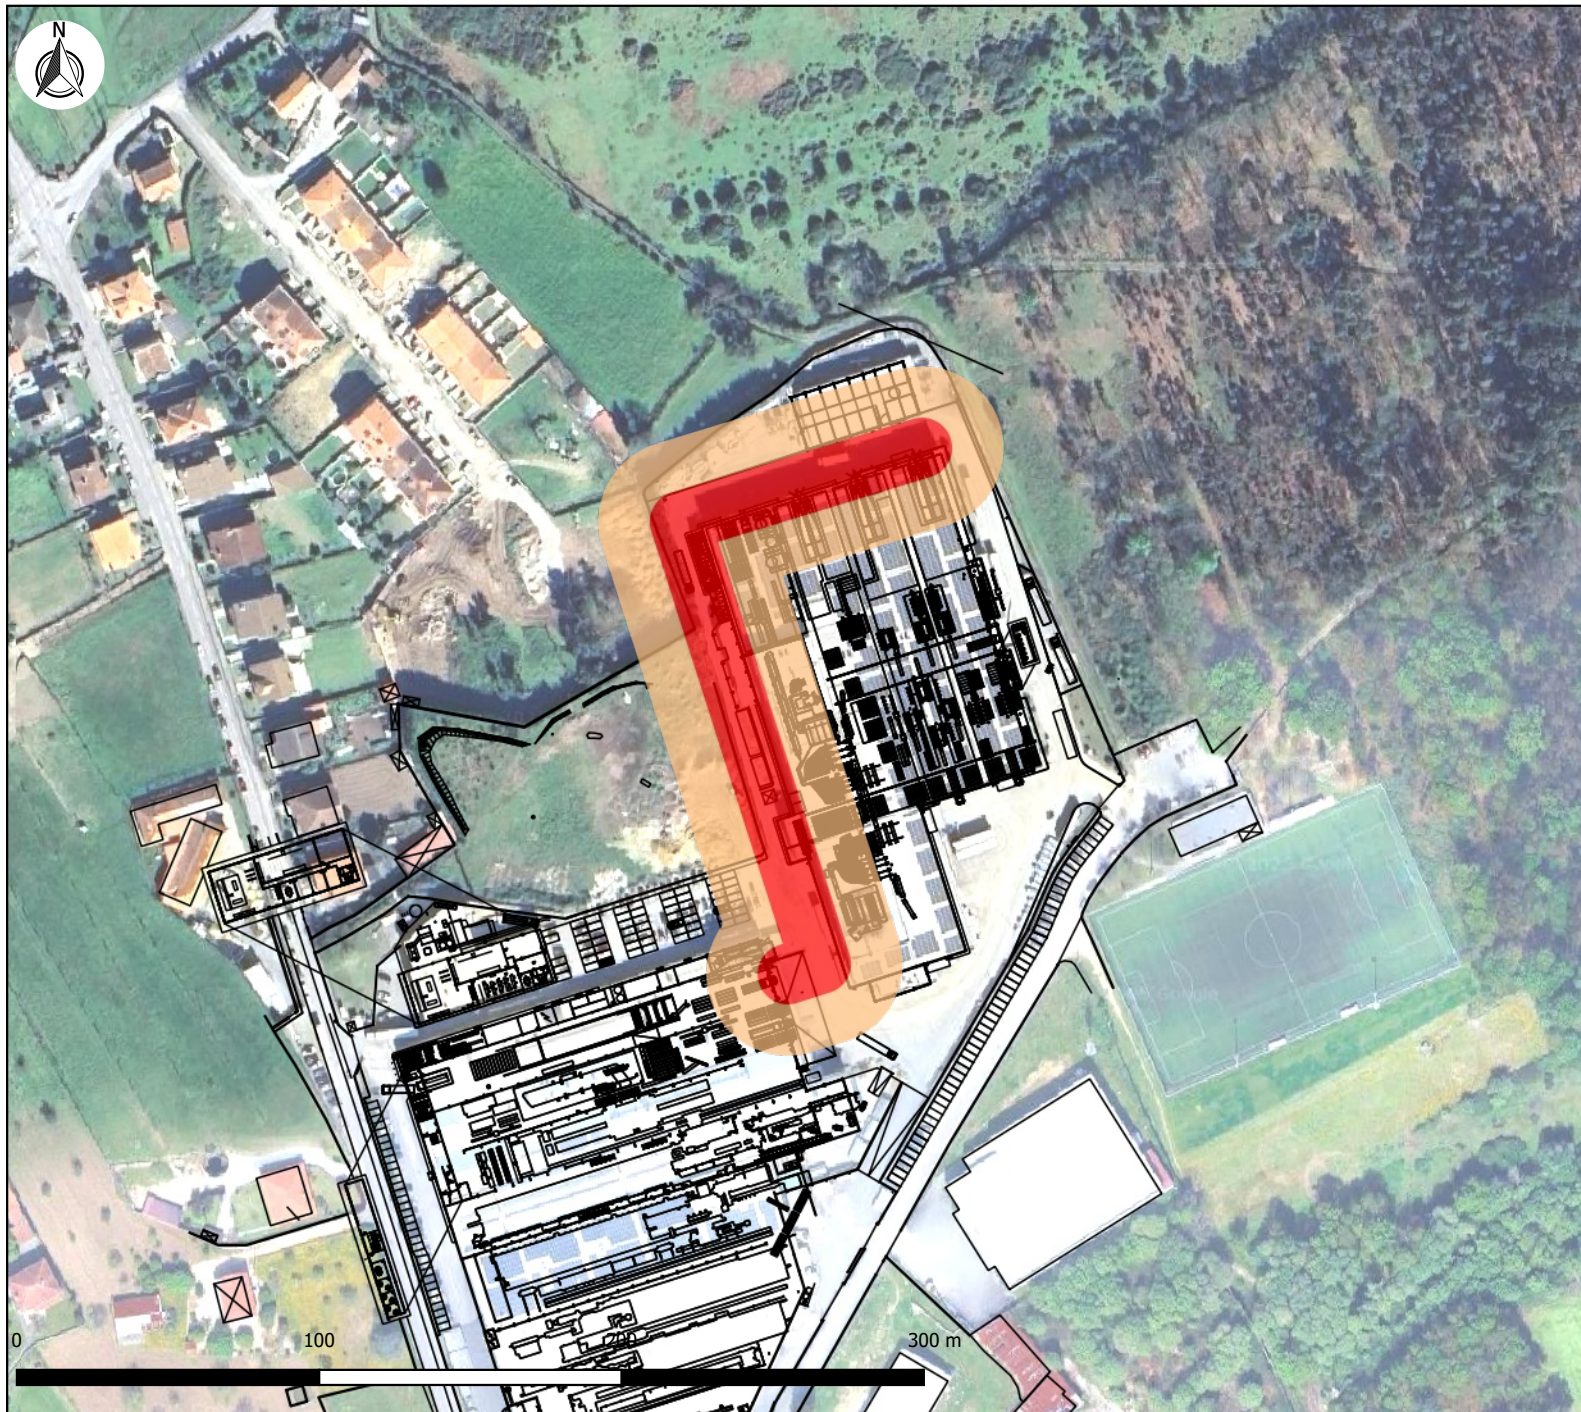
| | AEGL-3 | 10 m |
| | AEGL-2 | 27 m |

Clima: 1.1/D

Cenário: Toxicidade
