**AValiação de Impacte Ambiental do
Loteamento de Mateus Poente**

Relatório de Avaliação de Impacte sobre o Património

Alto Douro Vinhateiro

Loteamento de Mateus Poente

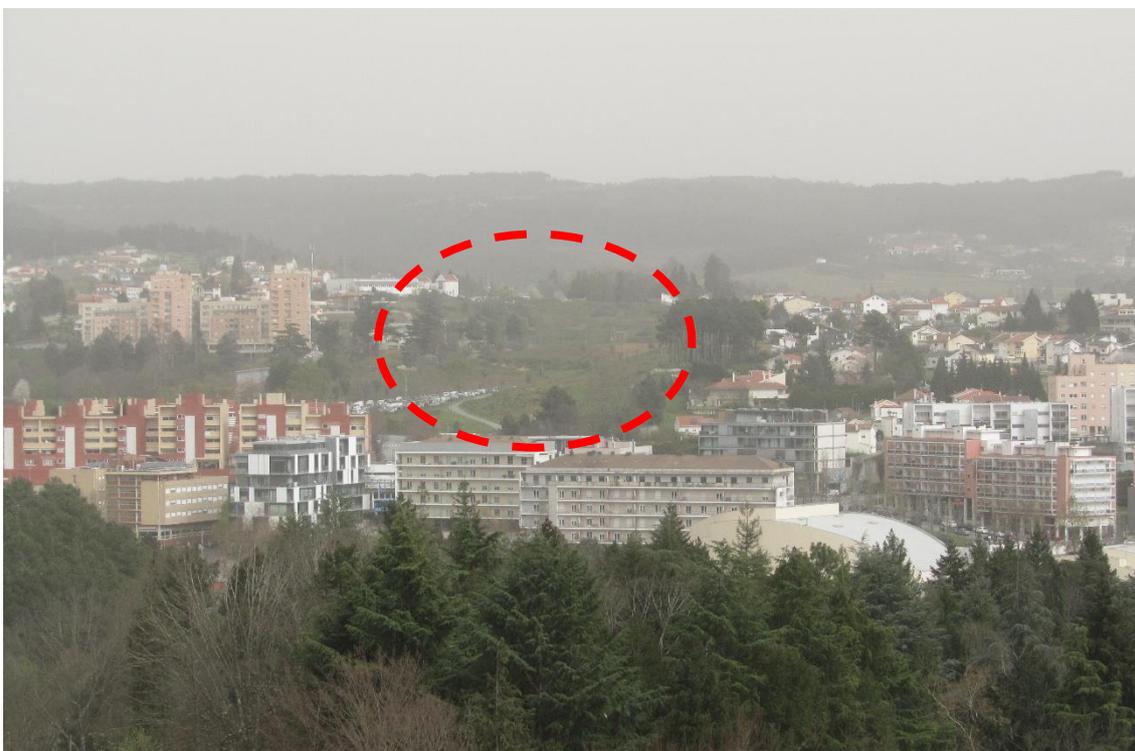
Figura II.1 – Área do Loteamento vista a partir do Centro da Cidade (Igreja do Calvário)

A área de intervenção do Projeto tem, como já foi referido no EIA, alguma visibilidade para a Cidade, dada a morfologia do terreno onde o mesmo se irá implantar a uma cota ligeiramente mais elevada, na margem esquerda do rio Corgo numa área livre de ocupação urbana.

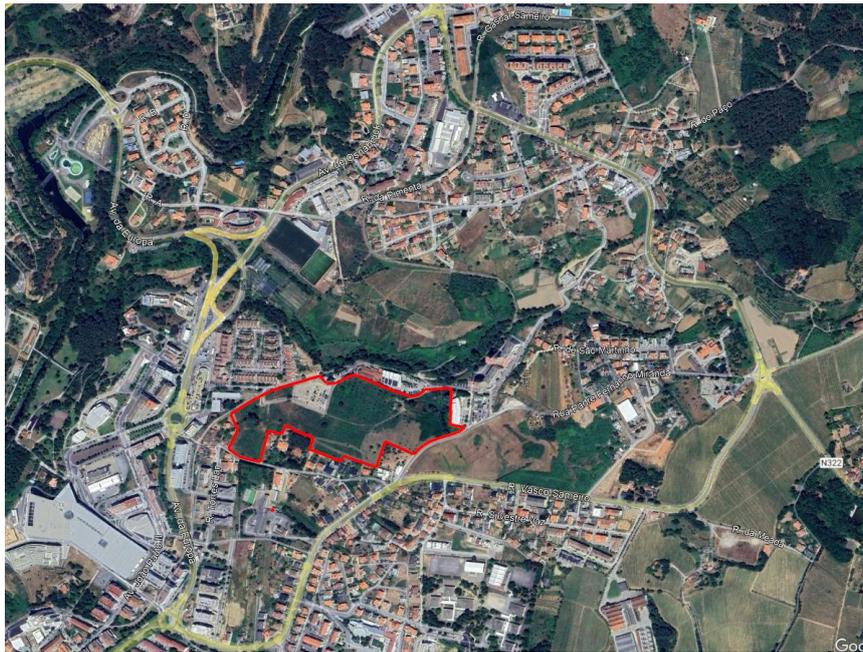
Figura II.2 – Área de Intervenção (limite vermelho) e envolvente próxima limitada pelas vias (a amarelo)

Para esta análise considerou-se como envolvente próxima a área delimitada pelas vias principais: Rua Vasco Sameiro a sul e nascente, N232 e Avenida de Osnabruck a norte, e Avenida da Europa a poente.

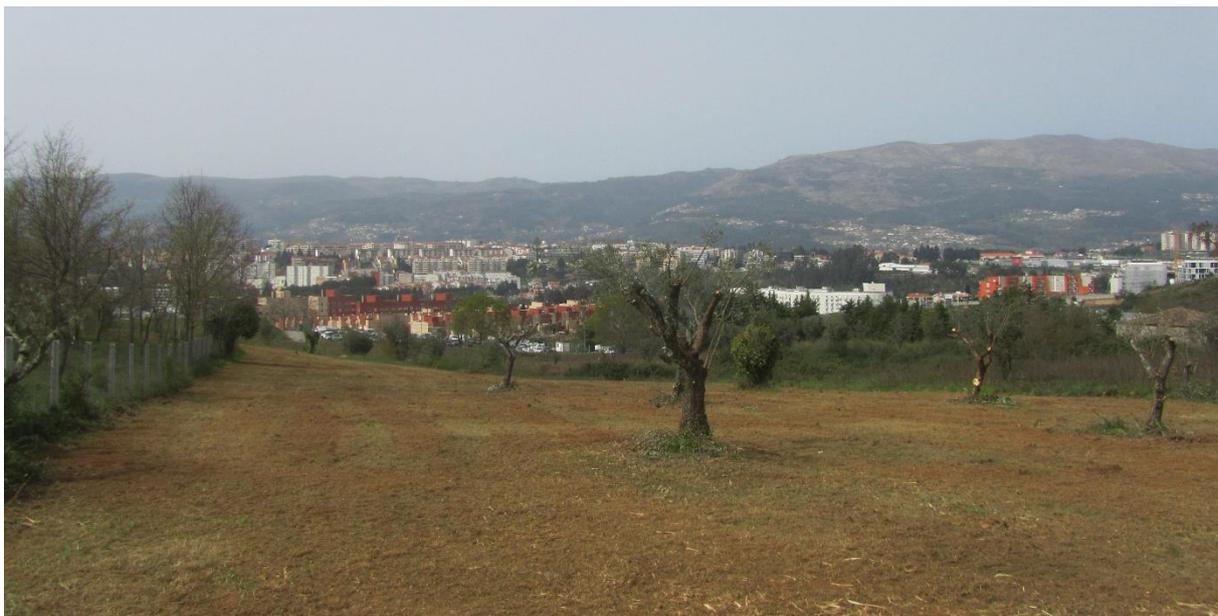
Figura II.3 – Olival na área alvo de intervenção

As oliveiras surgem na área de intervenção, na parte poente, em alinhamentos espaçados, mas não apresentando o carácter expressivo que apresentam no ADV até porque a área envolvente é predominantemente urbana. Na imagem seguinte é possível constatar o olival existente na área.

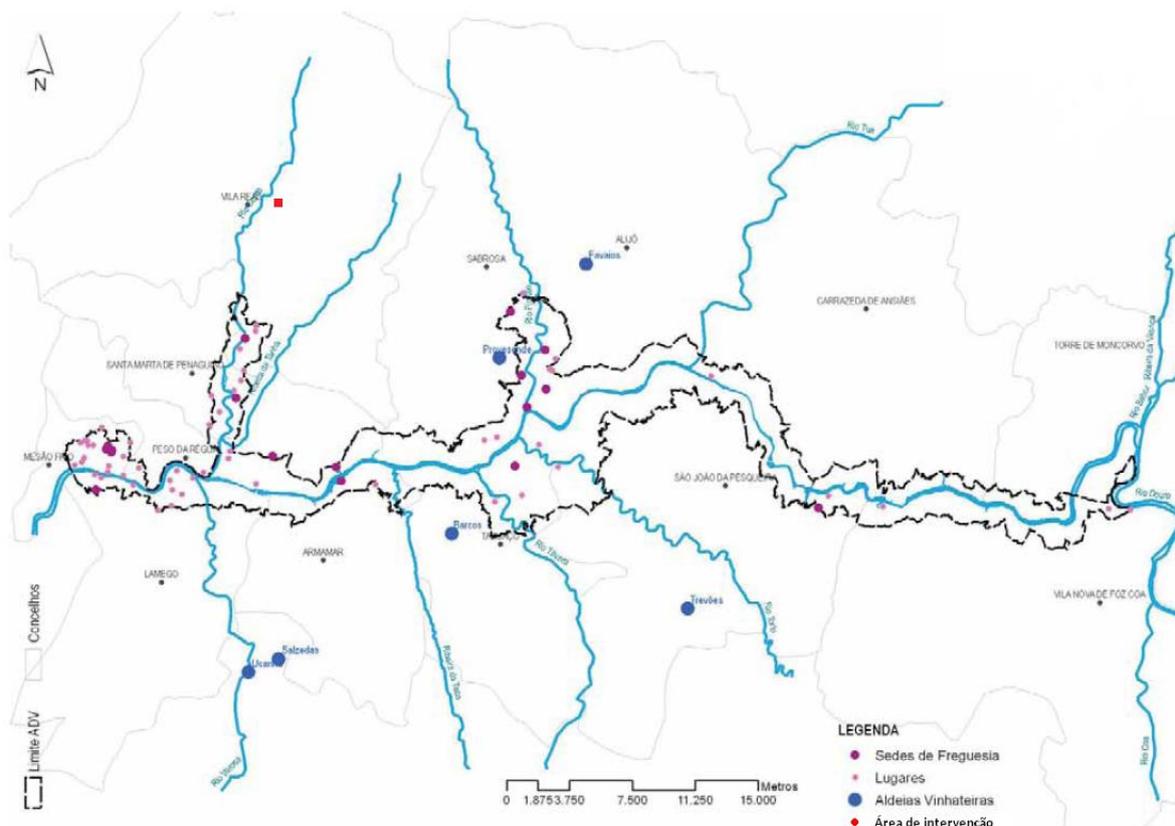
Figura II.4 – Povoados e Aldeias Vinhateiras no ADV e envolvente e localização (aproximada) da área de intervenção

A área de intervenção situa-se a cerca de 16km de Provesende e cerca de 19km de Favaio (medidos cartograficamente em linha reta), que constituem as duas Aldeias Vinhateiras mais próximas, não afetando, de forma nenhuma, estas povoações.

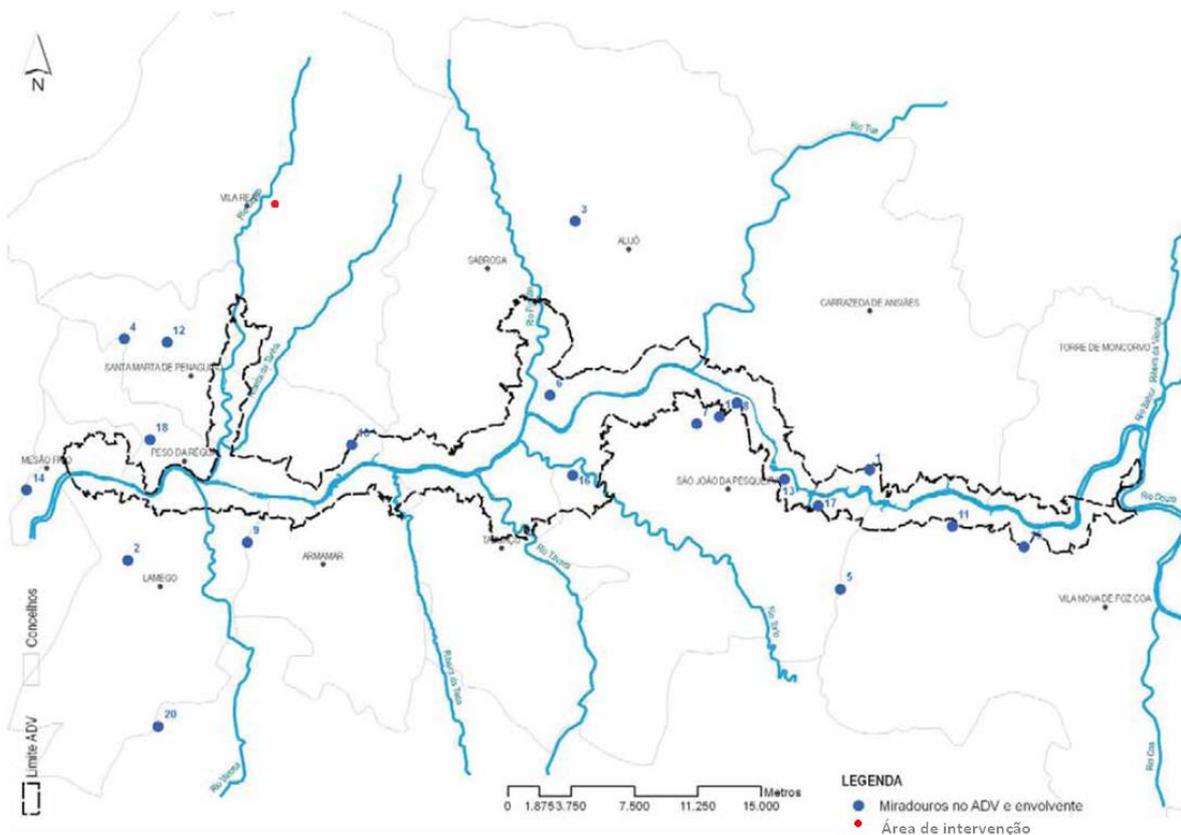
Figura II.5 – Miradouros no ADV e envolvente e localização da área de intervenção

Os miradouros mais próximos, identificados no “*Estudo de Avaliação do Estado de Conservação do Bem – Alto Douro Vinhateiro. Paisagem cultural evolutiva e viva – Estudos Base*” situam-se em Santa Marta de Penaguião e são respetivamente, a Capela da Senhora do Viso, identificada com um 4 na imagem seguinte (745m de cota), e a Capela de S. Pedro, identificada com um 12 na imagem seguinte (657m de cota), não havendo em nenhum dos casos visibilidade para a área de intervenção. Estes miradouros localizam-se aproximadamente a 11 e a 12 km da área de intervenção, respetivamente.
