<small>Avenida Engenheiro Azeiteiros e Oliveira, nº 3 - 1.º D.º (B) 1800-201 Lisboa Tel: 218 148 011 www.certifitecnica.pt geral@certifitecnica.pt</small>			
CLIENTE	Reckitt Benckiser	DESENHO Nº	4380 01 012	ESCALA	1:450
TRABALHO	Documentação Seveso	VERSÃO	01	DATA	11/2023
DESIGNAÇÃO	Cenário 12 – Rotura de 10% do diâmetro nominal da tubagem de alimentação até ao ponto de ligação à fábrica (Tubagem B)	TÉCNICO RESPONSÁVEL	Ana Dias	VERIFICOU	
<small>ESTE DESENHO É PROPRIEDADE INTELECTUAL DA CERTIFITECNICA, SA, NÃO PODENDO SER REPRODUZIDO OU USADO SEM AUTORIZAÇÃO EXPRESSA DOS AUTORES PARA FINS DIFERENTES DO PRESENTE PROJETO</small>		<small>FORMATO</small> A3

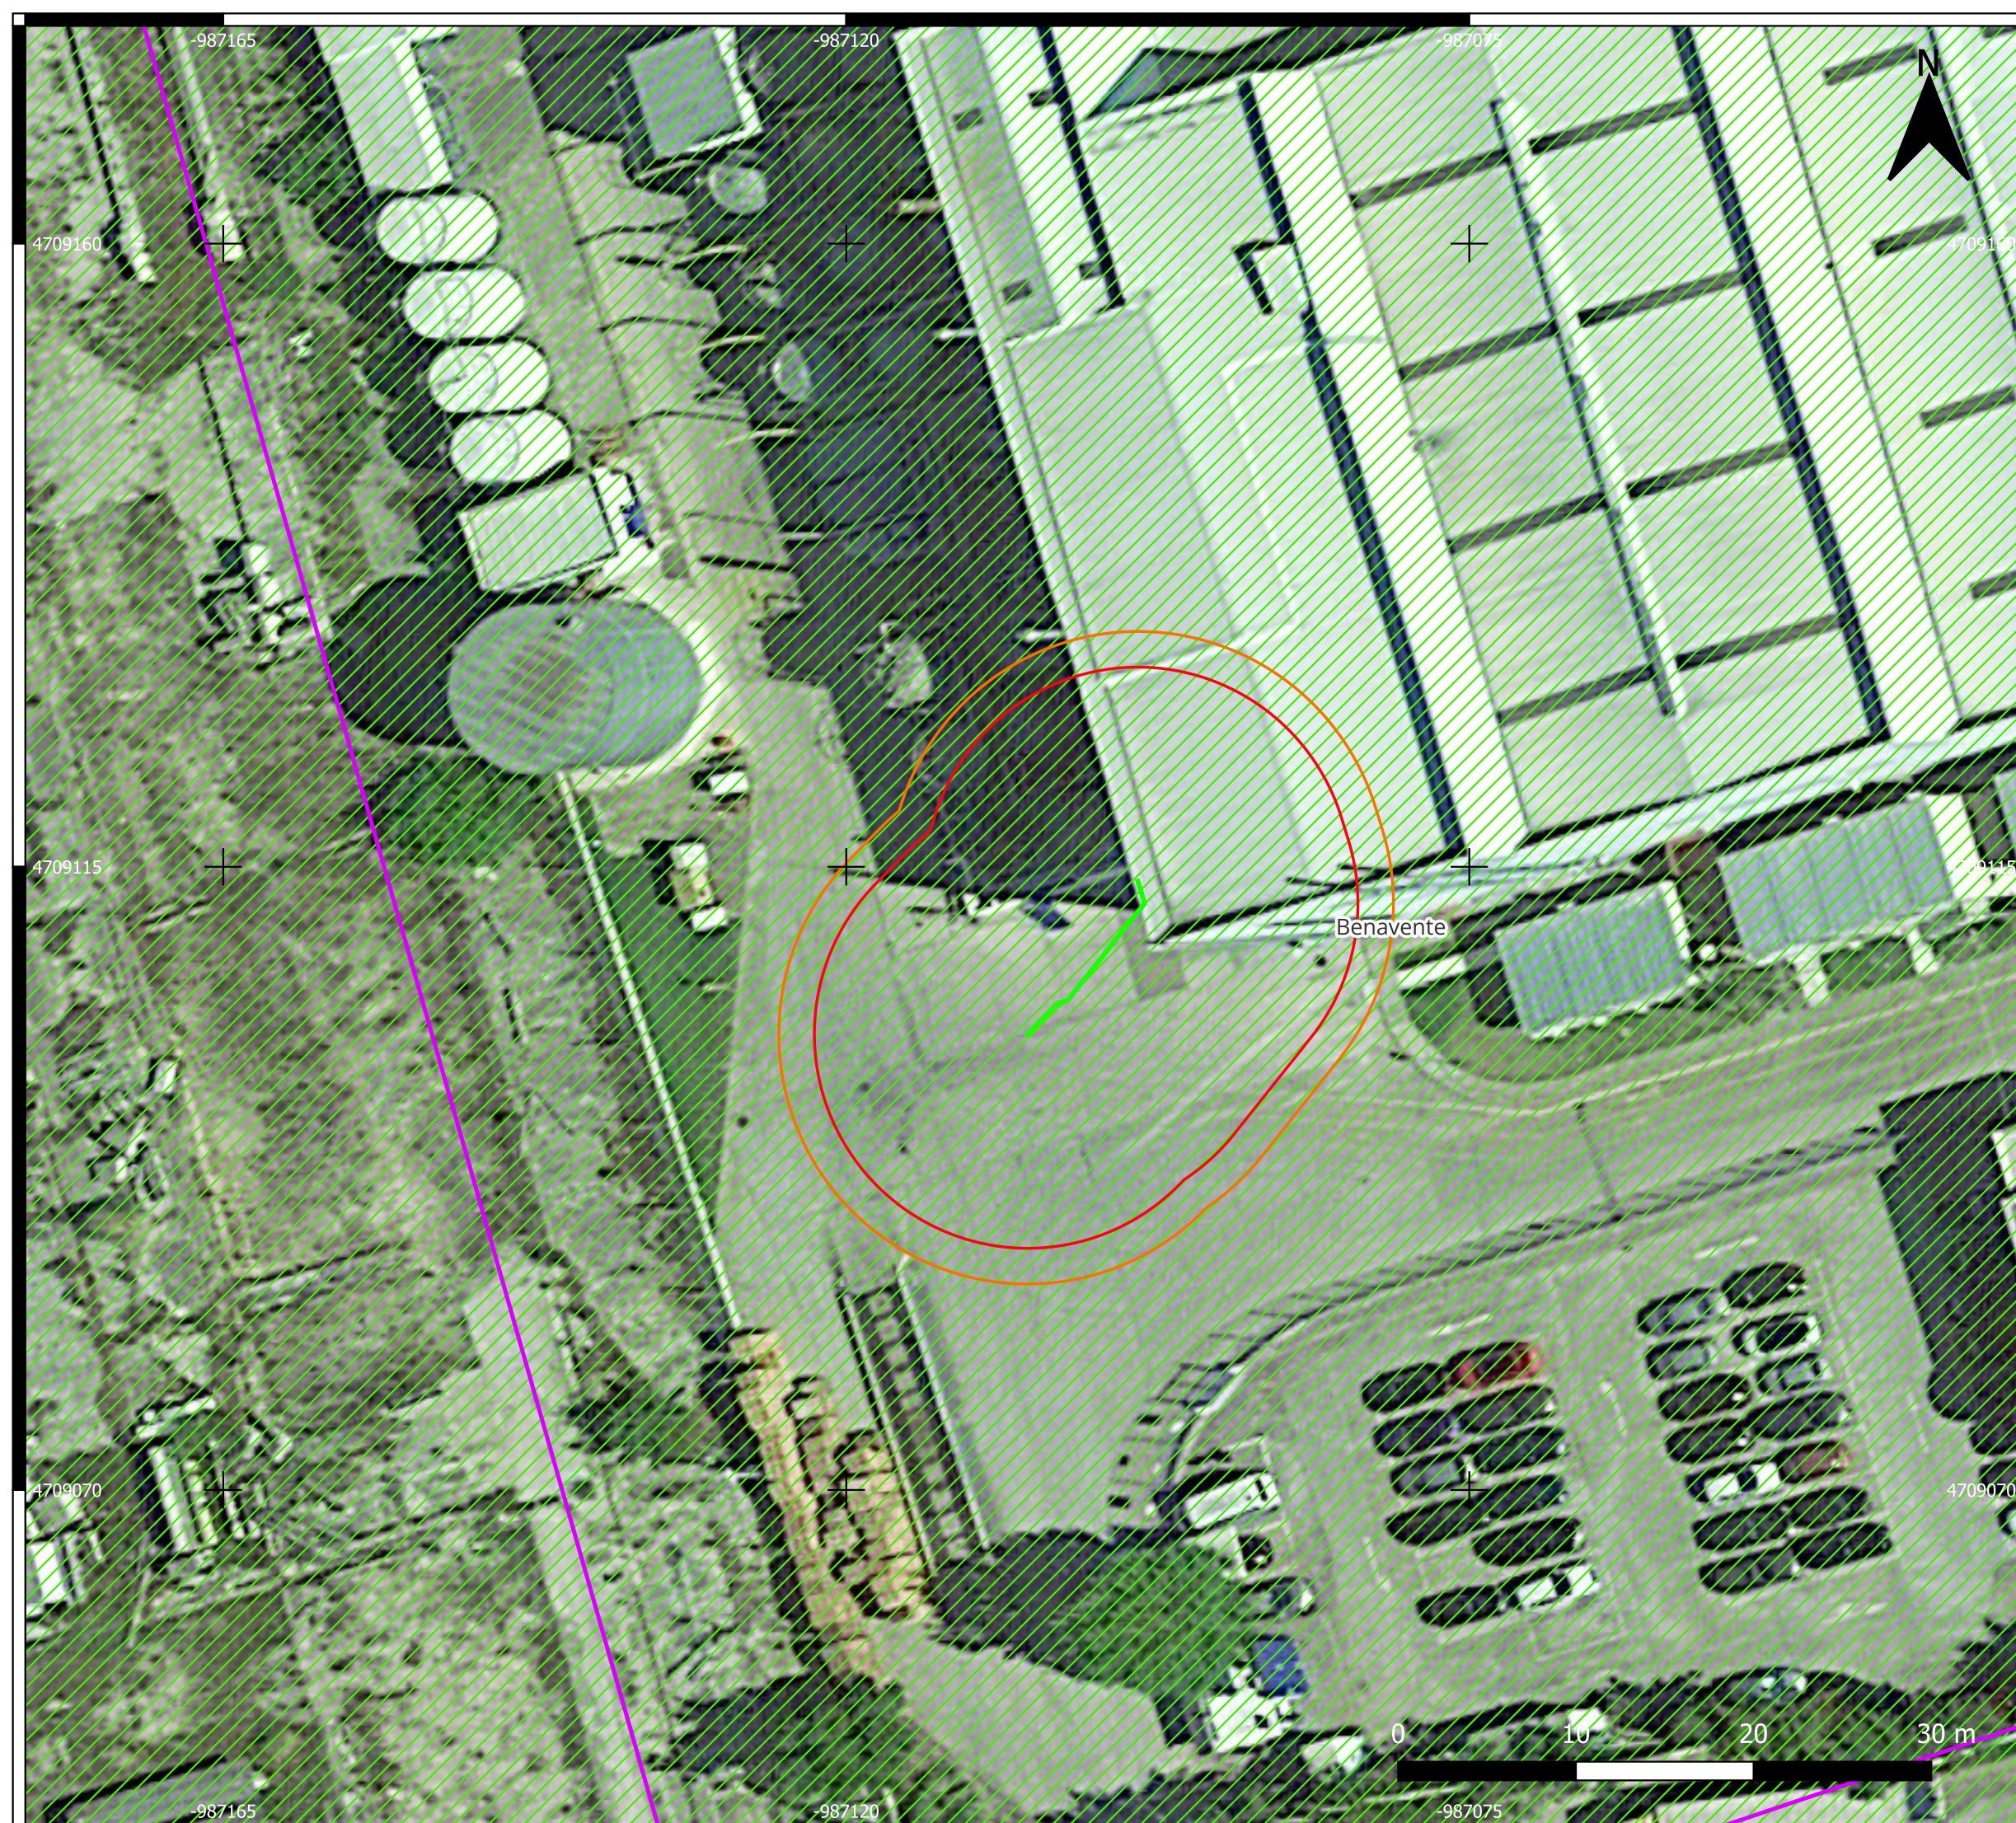
- Limites da Reckitt Benckiser
- Tubagem de alimentação fábrica A
- Rede Viária
- Cursos de Água
- Reserva Ecológica Nacional**
- Áreas de Máxima Infiltração
- Leito de Curso de Água a céu aberto
- Efeitos**
- Radiação Térmica - Efeitos Irreversíveis (14 m)
- Radiação Térmica - Efeitos Letais (12 m)
