PLANTA DE LOCALIZAÇÃO E IMPLANTAÇÃO  
CONTENÇÕES PERIFÉRICAS  
Esc. 1 : 500

VISTA 3D - CONTENÇÃO PERIFÉRICA  
s / escala

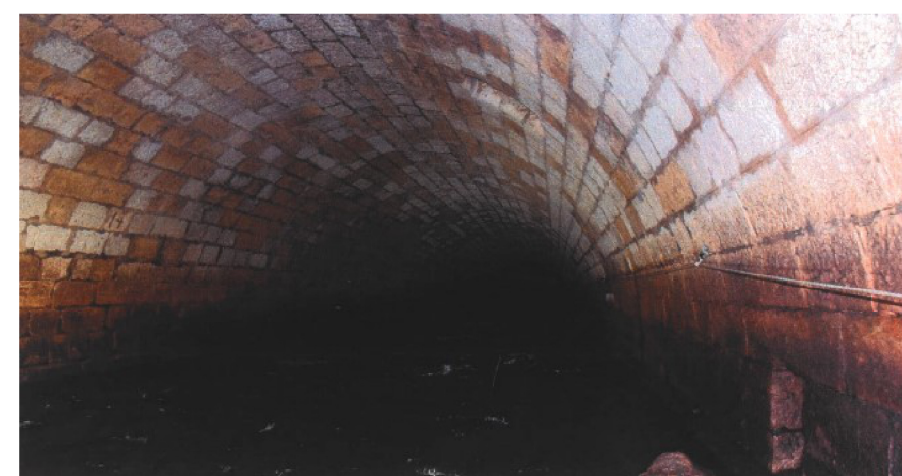
FOTOGRAFIA 1 RETIRADA NO INTERIOR DO CANEIRO DE ALCÂNTARA  
INTERFERÊNCIA Nº 429  
s / escala

1. As fotos apresentadas retiradas no interior do Caneiro de Alcântara foram retiradas do relatório de inspeção afetuado à estrutura, da autoria do LNEC;
2. Todos os elementos relacionados com o Baluarte, incluindo a muralha, guarida e soluções adotadas observação, restauro e recalçamento encontram-se descritas no elementos de projetos referentes ao "TOMO III: OBRAS ESPECIAIS-VOLUME 5 - OE5: TÚNEL ZONA DO BALUARTE".

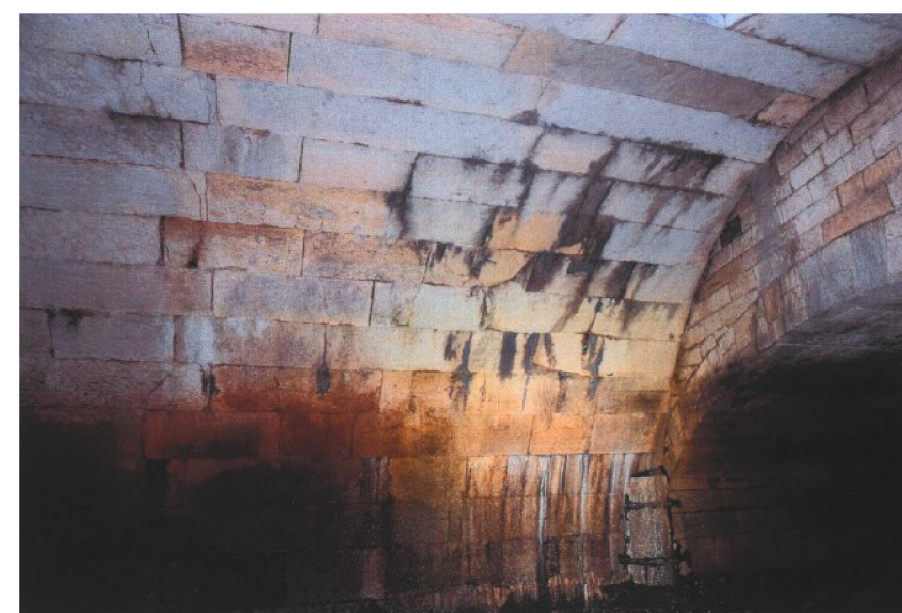
FOTOGRAFIA 2 RETIRADA NO INTERIOR DO CANEIRO DE ALCÂNTARA  
INTERFERÊNCIA Nº 429
