| <b>Local:</b> Lagos | | | | <b>Tipo de furação:</b> Rotação com amostrador T2 | <b>Proj. Nº</b><br>PJ14721 |
| <b>Equipamento:</b> FRASTE SL G | | | | <b>Diâmetros:</b> <b>Furação:</b> 86mm<br><b>Revestimento:</b> 98mm - 3,00m | <b>Sondagem</b><br><b>S1</b> |
| <b>Coord.:</b> ETRS 89 <b>M:</b> -50656,442 <b>P:</b> -285745,897 <b>Cota:</b> 81,20 | | | | | |

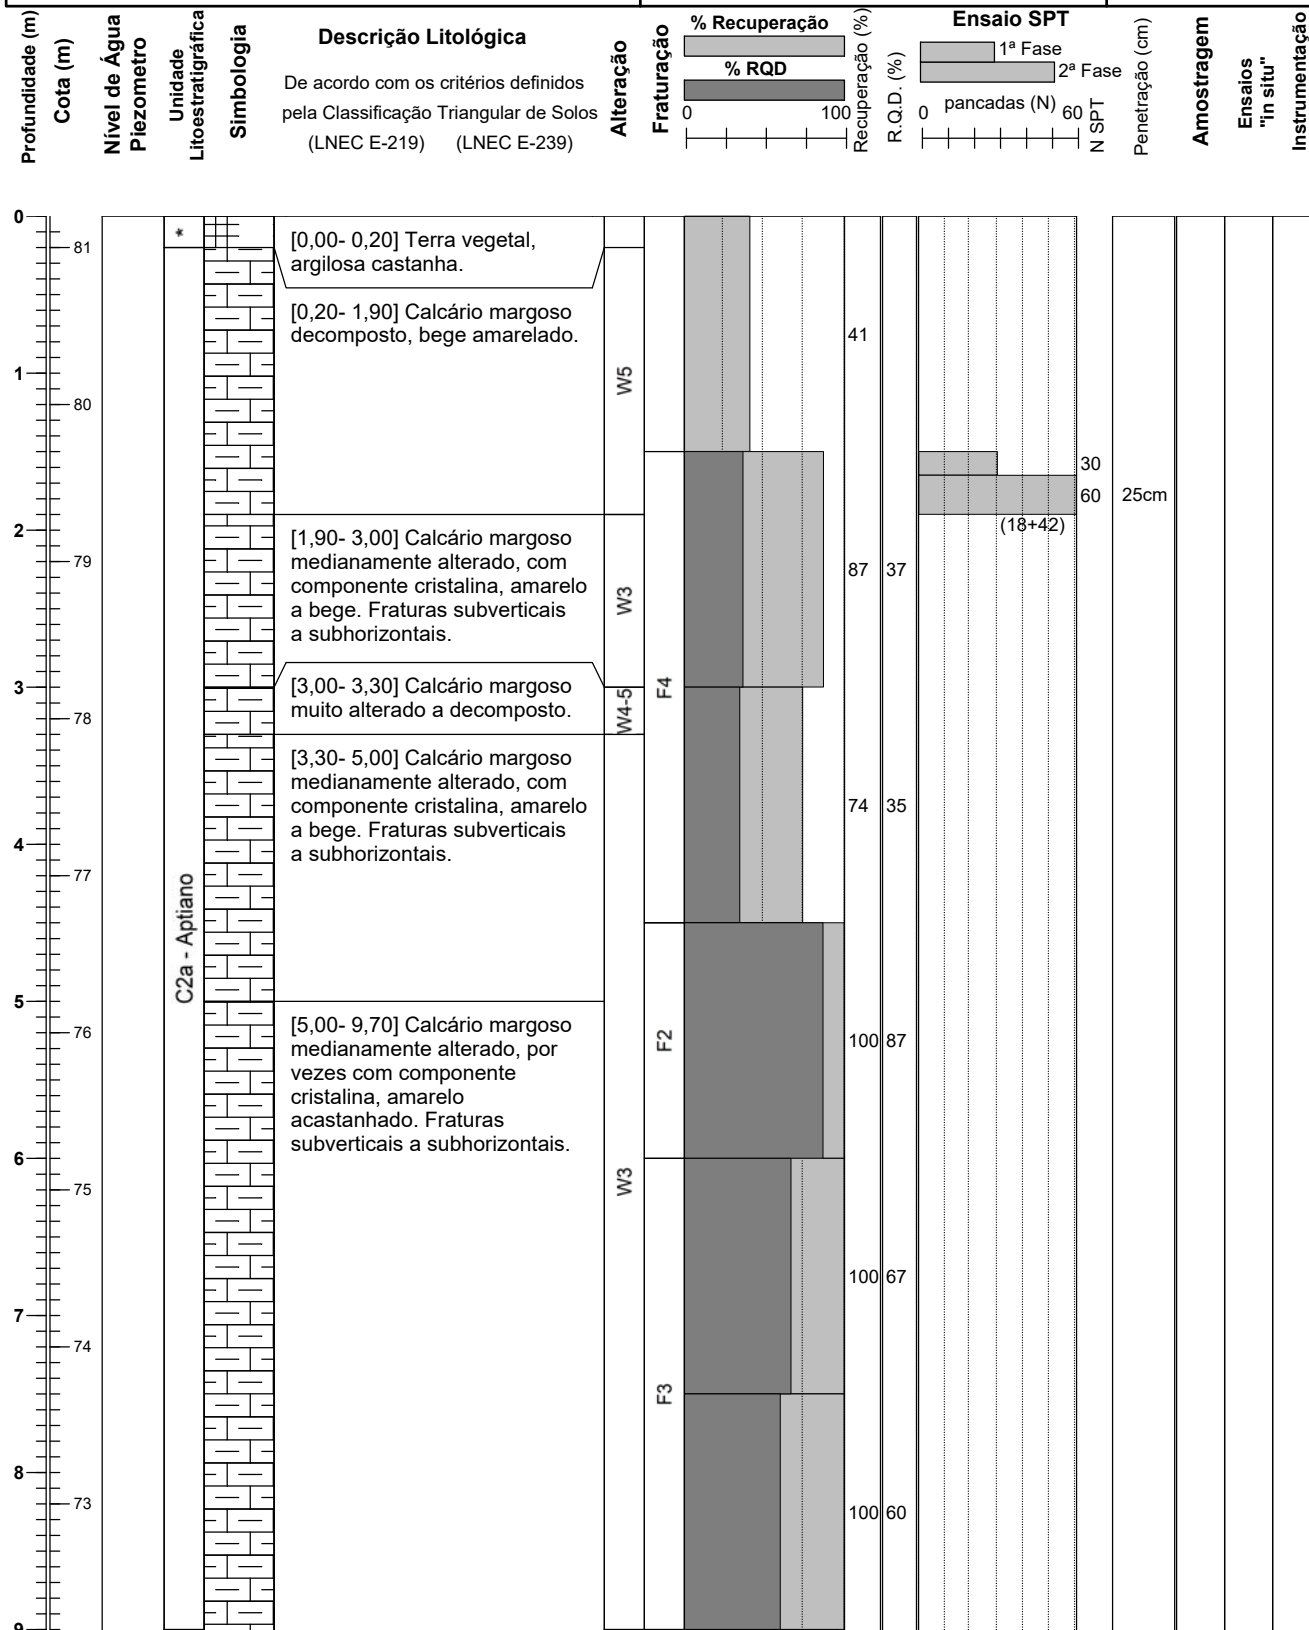
| | | | | <b>Inclinação:</b> 90° <b>Comprimento:</b> 16,50m | <b>Pág. 1 de 2</b> |

**Observações:** \*Recente. Unidades estratigráficas de acordo com a Carta Geológica de Portugal 1:50.000, folha 52-A.  
Não foi detetado nível de água no terreno.

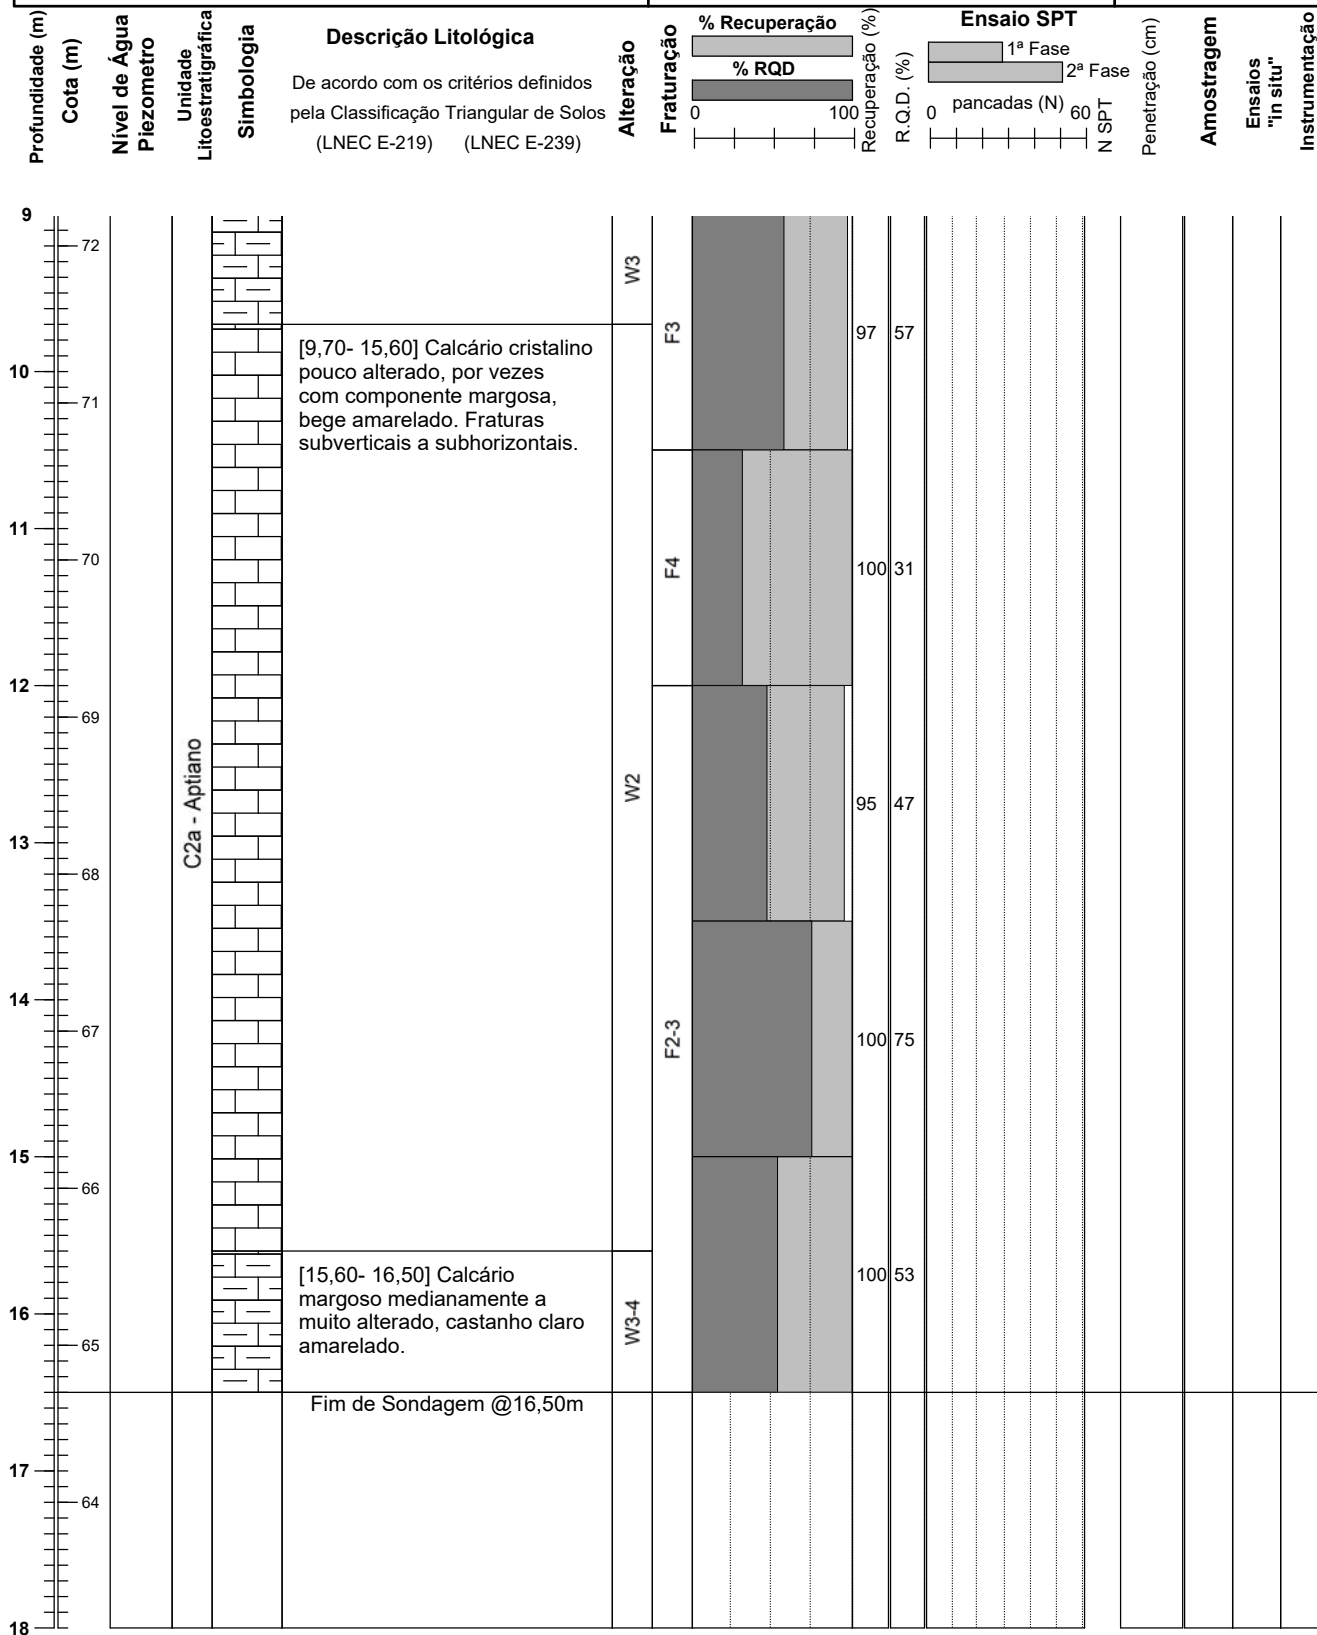
| <b>Equipamento:</b> FRASTE SL G | | | | <b>Diâmetros:</b> <b>Furação:</b> 86mm<br><b>Revestimento:</b> 98mm - 3,00m | | |
| <b>Coord.:</b> ETRS 89 <b>M:</b> -50656,442 <b>P:</b> -285745,897 <b>Cota:</b> 81,20 | | | | <b>Inclinação:</b> 90° <b>Comprimento:</b> 16,50m | | |

**Observações:** \*Recente. Unidades estratigráficas de acordo com a Carta Geológica de Portugal 1:50.000, folha 52-A.  
Não foi detetado nível de água no terreno.

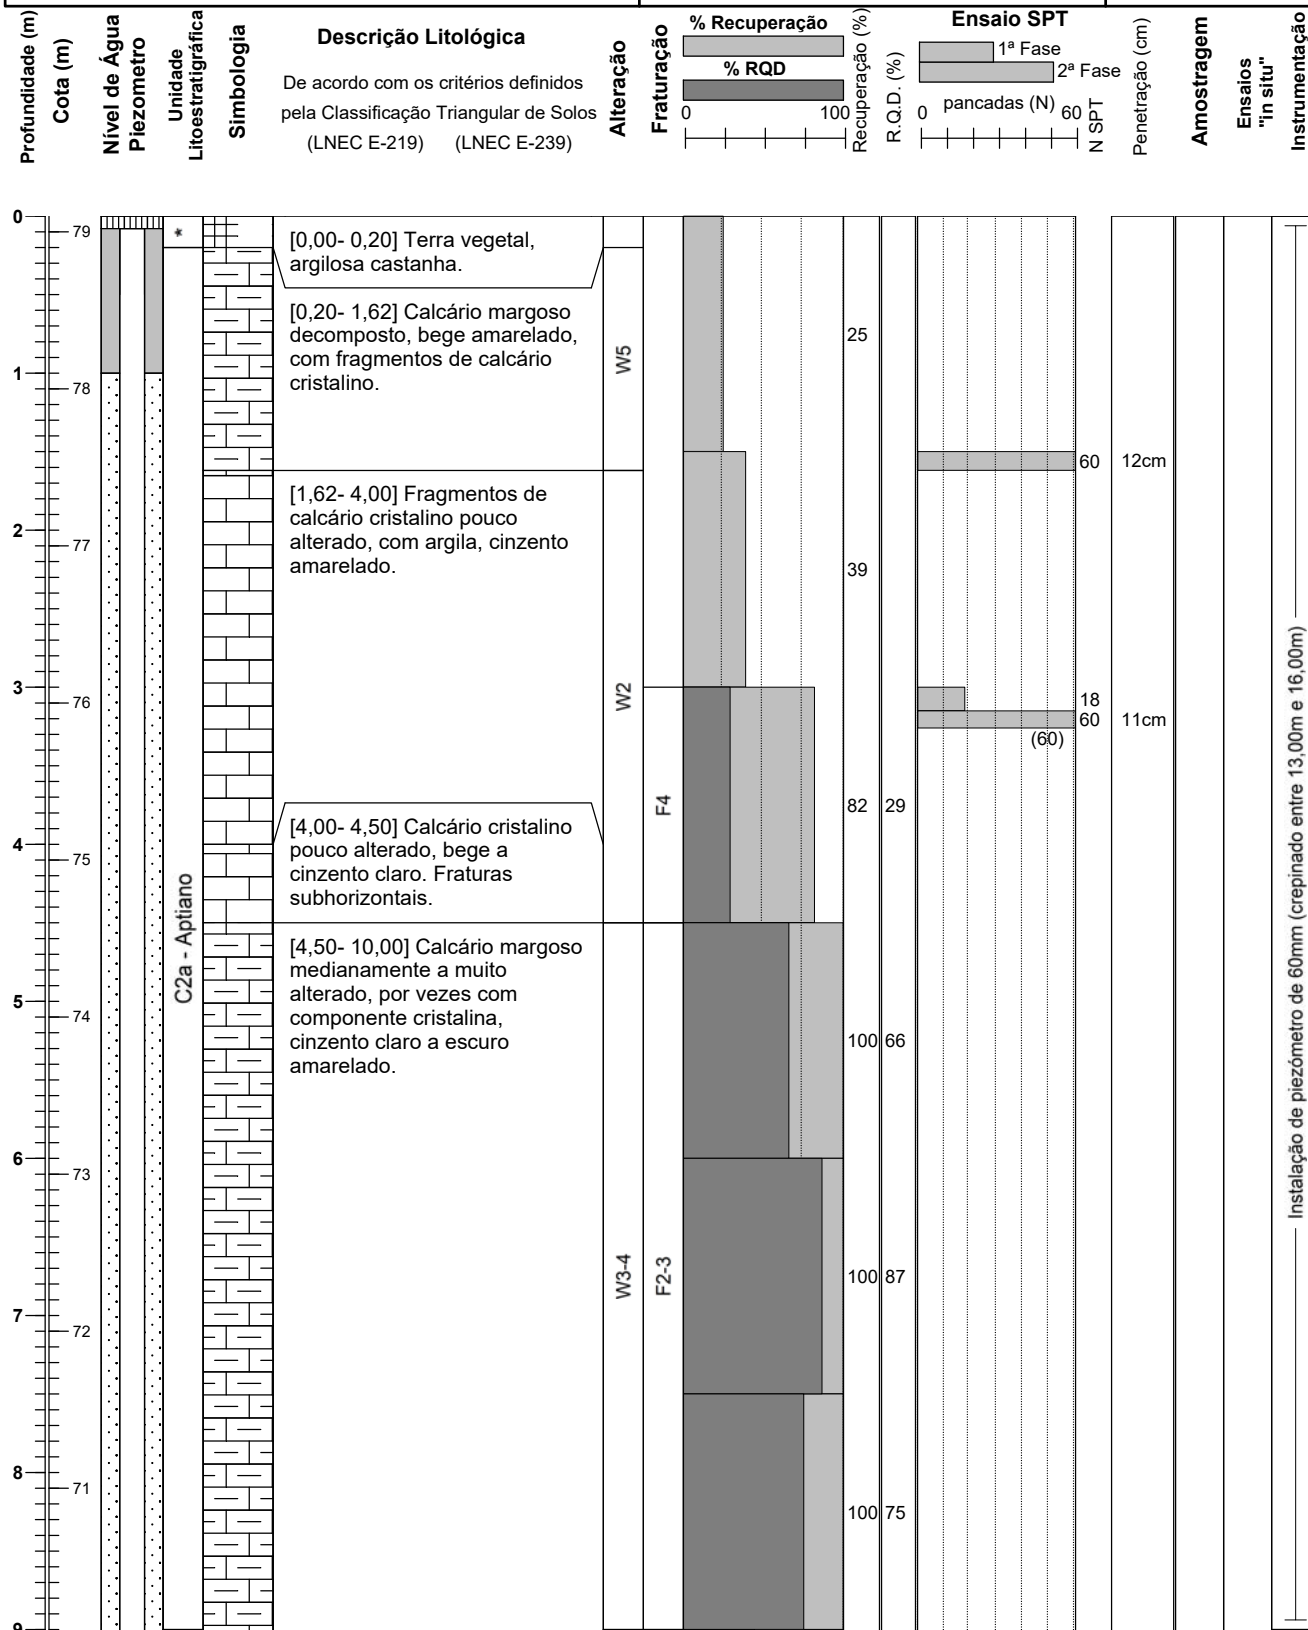
| <b>Data de Início:</b> 10-12-2021 <b>Data de Conclusão:</b> 13-12-2021 | | | <b>Sondagem</b><br><b>S2-Pz</b> |
| <b>Equipamento:</b> FRASTE SL G | | <b>Diâmetros:</b> <b>Furação:</b> 86mm<br><b>Revestimento:</b> 98mm - 4,50m | |
| <b>Coord.:</b> ETRS 89 <b>M:</b> -50636,738 <b>P:</b> -285781,086 <b>Cota:</b> 79,10 | | <b>Inclinação:</b> 90º <b>Comprimento:</b> 16,50m | |

**Observações:** \*Recente. Unidades estratigráficas de acordo com a Carta Geológica de Portugal 1:50.000, folha 52-A.  
Não foi detetado nível de água no terreno.

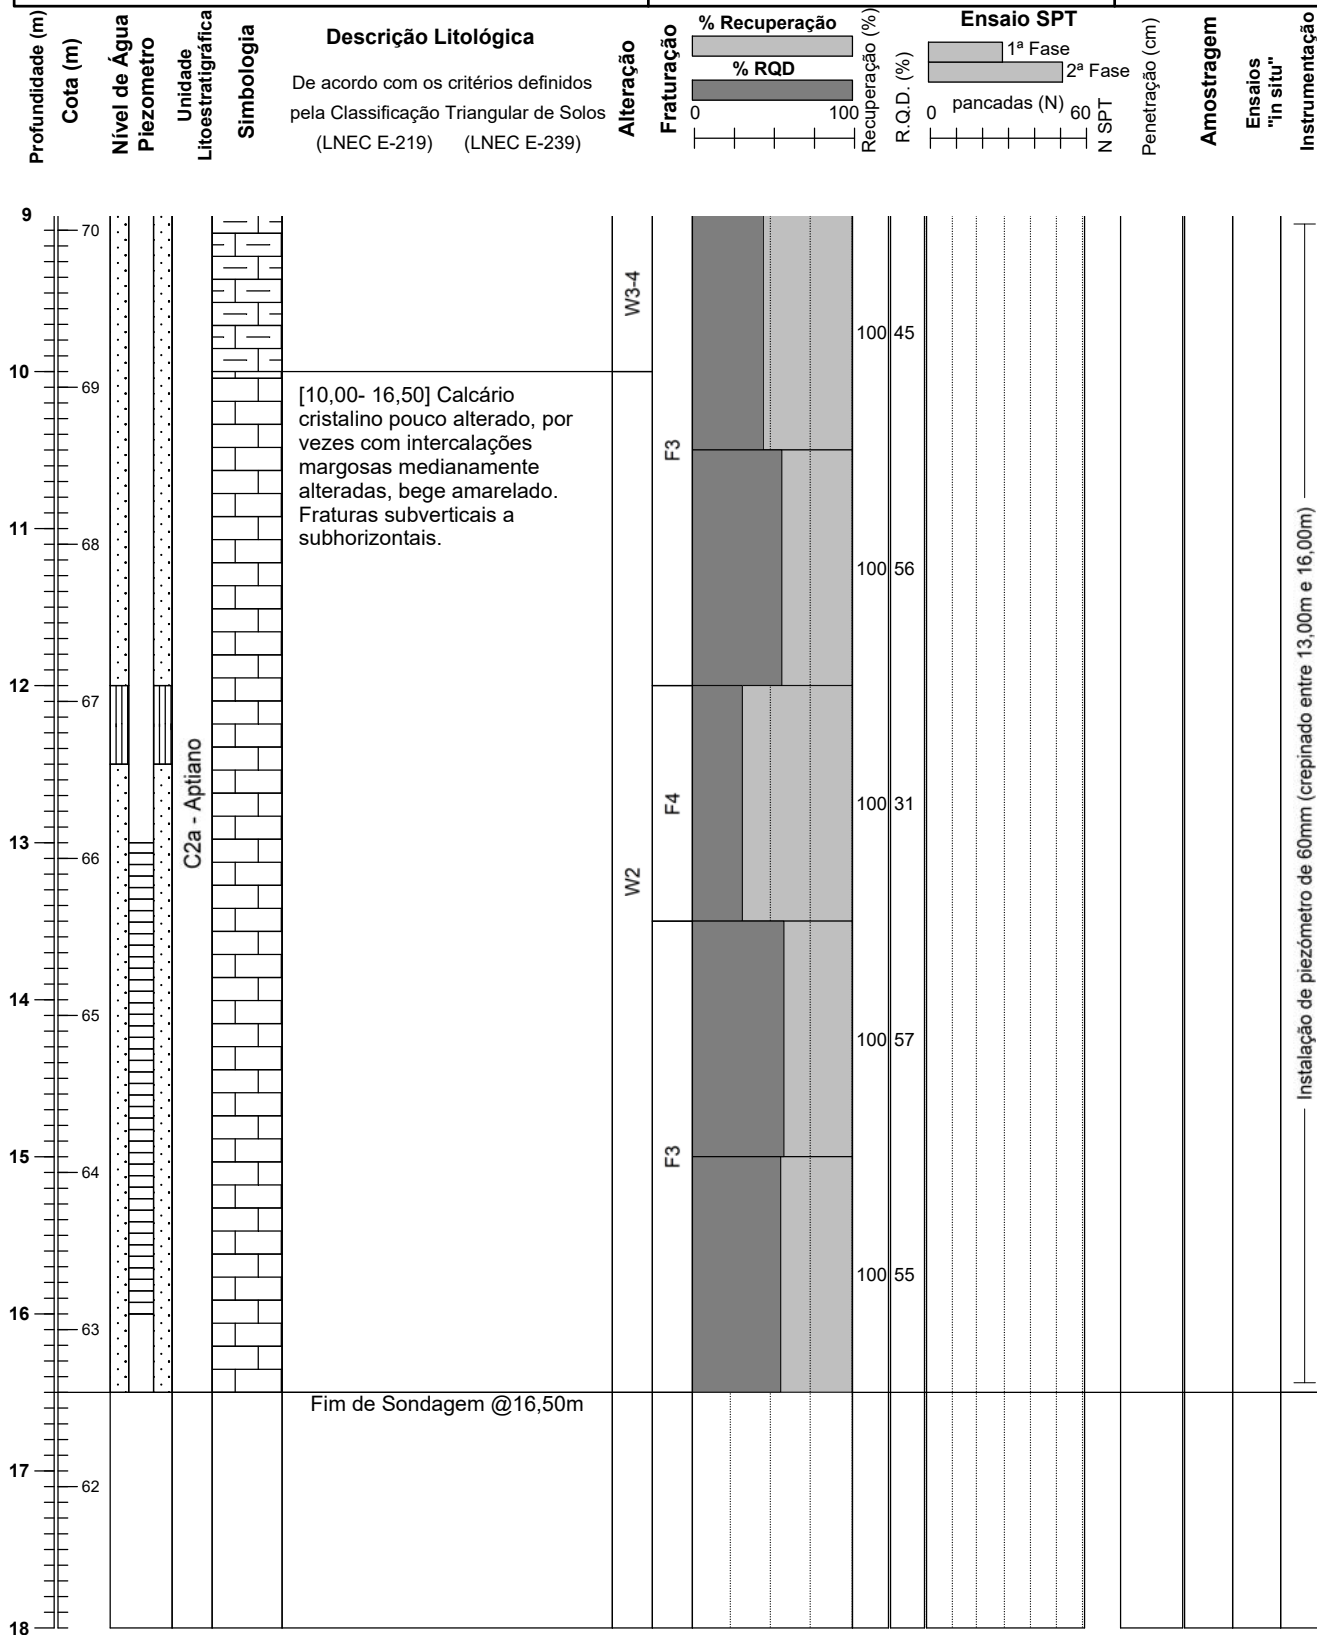
| <b>Equipamento:</b> FRASTE SL G | | | | <b>Diâmetros:</b> <b>Furação:</b> 86mm<br><b>Revestimento:</b> 98mm - 4,50m | | <b>Pág. 2 de 2</b> | |
| <b>Coord.:</b> ETRS 89 <b>M:</b> -50636,738 <b>P:</b> -285781,086 <b>Cota:</b> 79,10 | | | | <b>Inclinação:</b> 90º <b>Comprimento:</b> 16,50m | | | |

**Observações:** \*Recente. Unidades estratigráficas de acordo com a Carta Geológica de Portugal 1:50.000, folha 52-A.  
Não foi detetado nível de água no terreno.

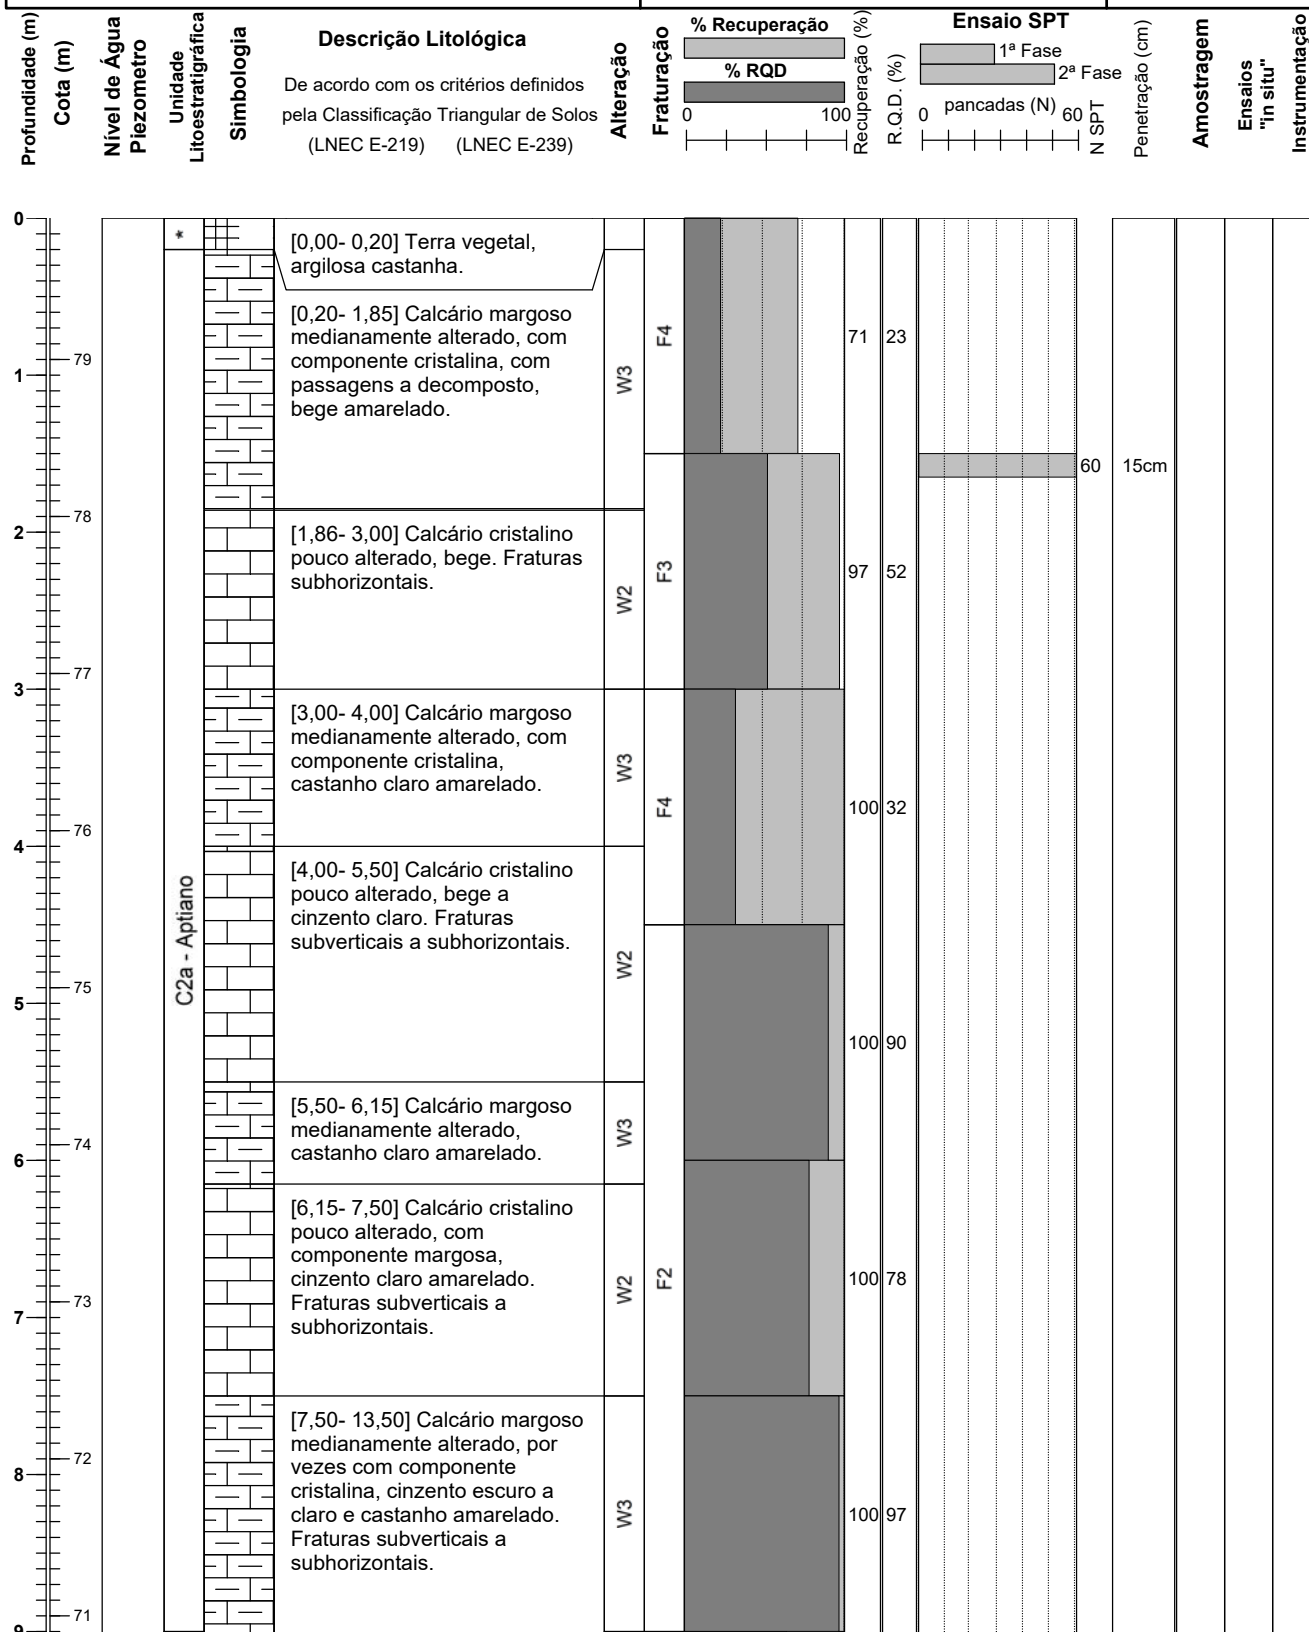
| <b>Equipamento:</b> FRASTE SL G | | | | <b>Diâmetros:</b> <b>Furação:</b> 86mm<br><b>Revestimento:</b> 98mm - 1,50m | <b>Sondagem</b><br><b>S3</b><br>Pág. 1 de 2 |
| <b>Coord.:</b> ETRS 89 <b>M:</b> -50597.280 <b>P:</b> -285739.481 <b>Cota:</b> 79,90 | | | | <b>Inclinação:</b> 90º <b>Comprimento:</b> 16,50m | |

**Observações:** \*Recente. Unidades estratigráficas de acordo com a Carta Geológica de Portugal 1:50.000, folha 52-A.  
Não foi detetado nível de água no terreno.

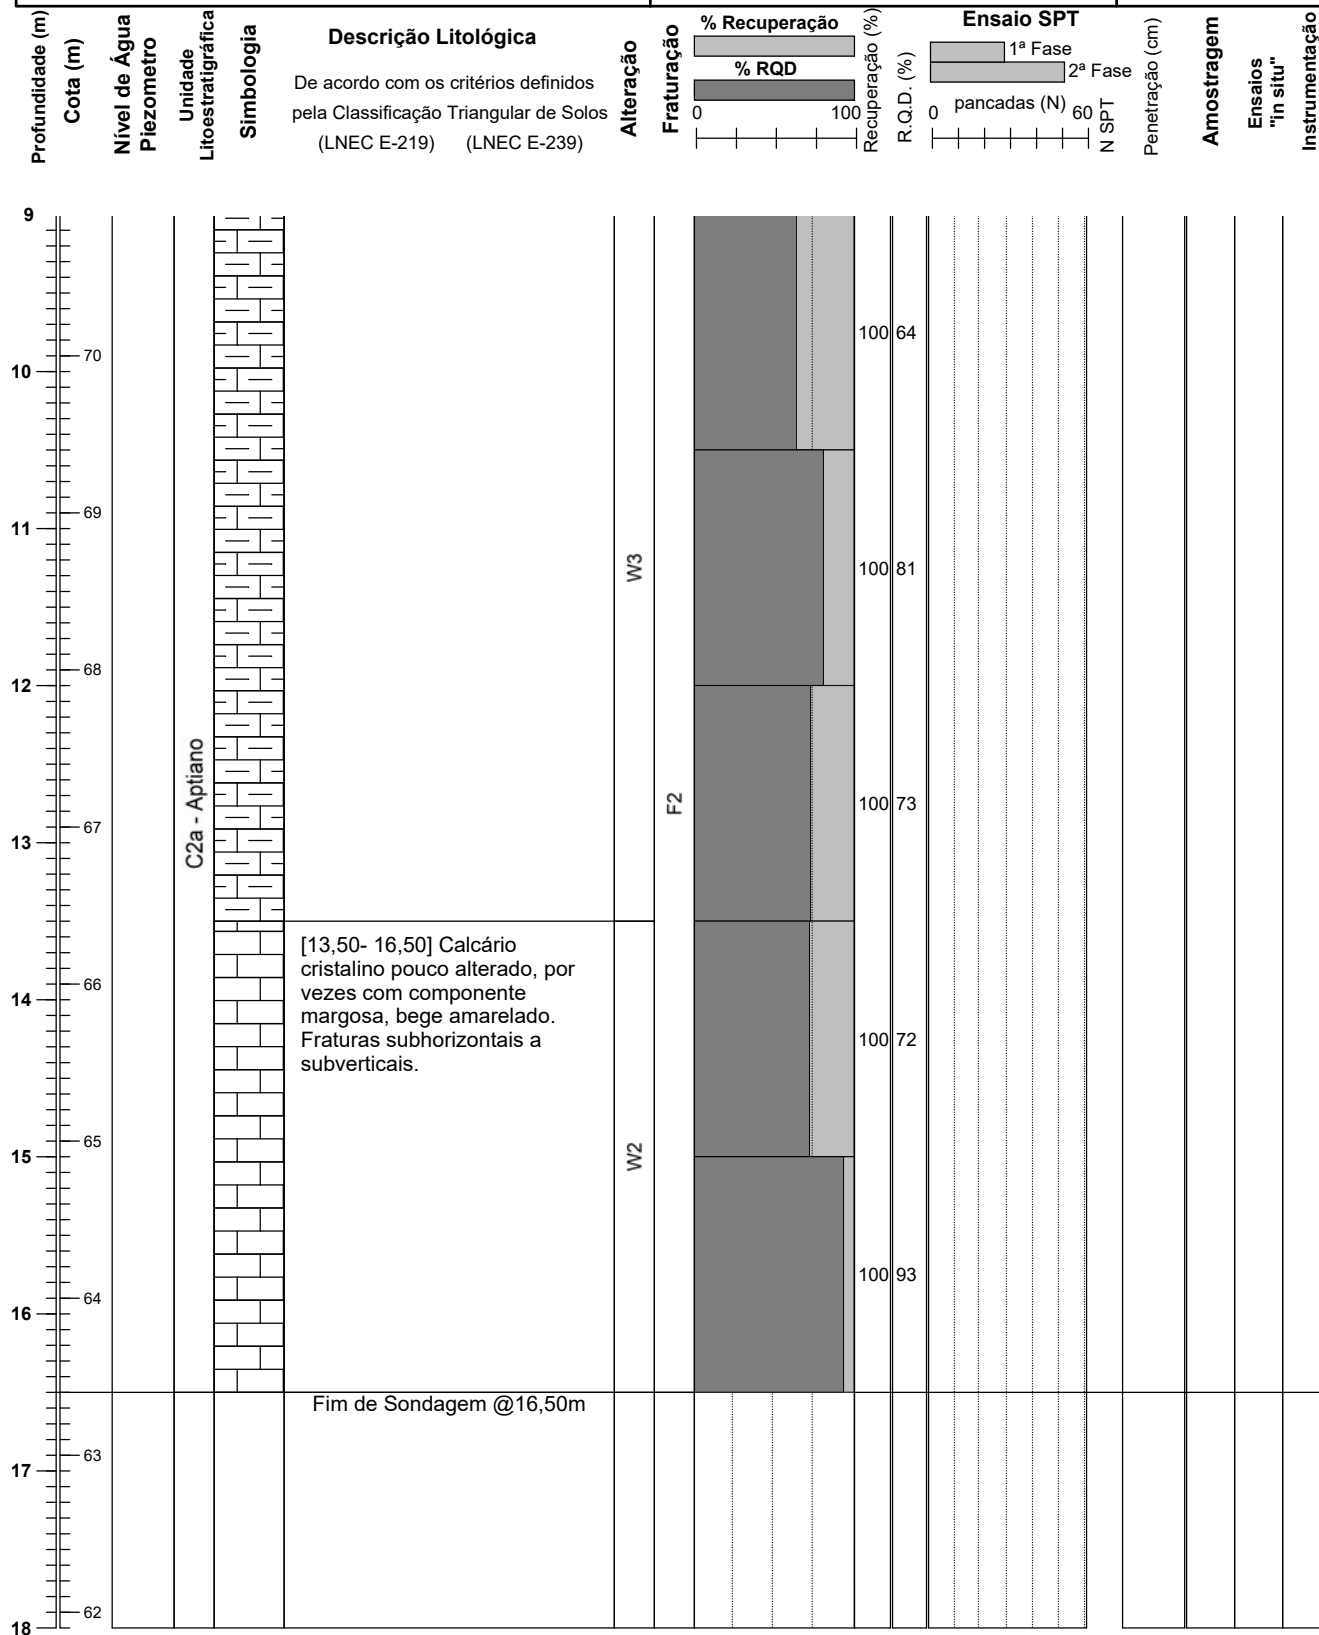
| <b>Data de Início:</b> 29-12-2021 <b>Data de Conclusão:</b> 29-12-2021 | | | | <b>Diâmetros:</b> Furação: 86mm<br>Revestimento: 98mm - 1,50m | | <b>Sondagem</b><br><b>S3</b> | |
| <b>Coord.:</b> ETRS 89 <b>M:</b> -50597.280 <b>P:</b> -285739.481 <b>Cota:</b> 79,90 | | | | <b>Inclinação:</b> 90° <b>Comprimento:</b> 16,50m | | <b>Pág. 2 de 2</b> | |

**Observações:** \*Recente. Unidades estratigráficas de acordo com a Carta Geológica de Portugal 1:50.000, folha 52-A.  
Não foi detetado nível de água no terreno.

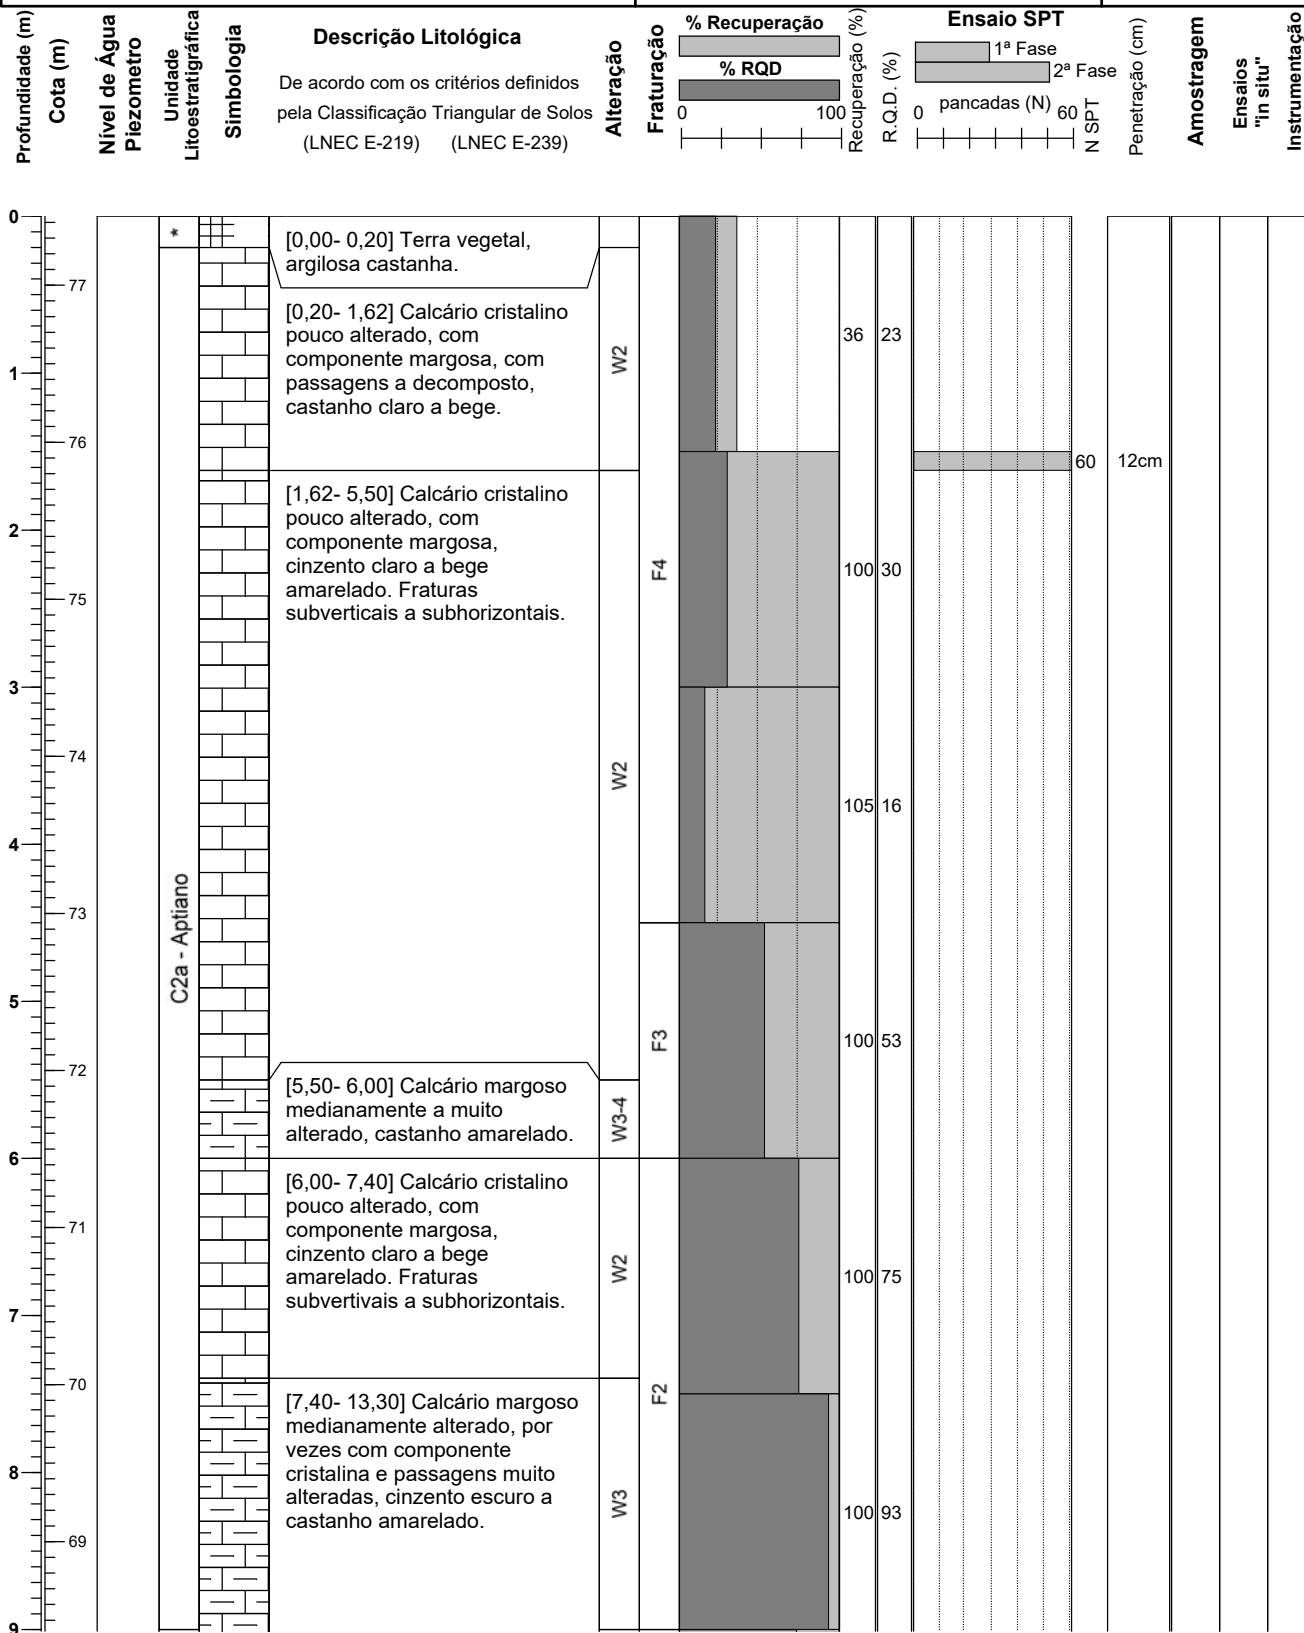
| <b>Data de Início:</b> 30-12-2021 <b>Data de Conclusão:</b> 30-12-2021 | | | | <b>Diâmetros:</b> <b>Furação:</b> 86mm<br><b>Revestimento:</b> 98mm - 1,50m | | <b>Sondagem</b><br><b>S4</b> | |
| <b>Coord.:</b> ETRS 89 <b>M:</b> -50547,054 <b>P:</b> -285710,926 <b>Cota:</b> 77,44 | | | | <b>Inclinação:</b> 90° <b>Comprimento:</b> 16,50m | | | |

**Observações:** \*Recente. Unidades estratigráficas de acordo com a Carta Geológica de Portugal 1:50.000, folha 52-A.  
Não foi detetado nível de água no terreno.

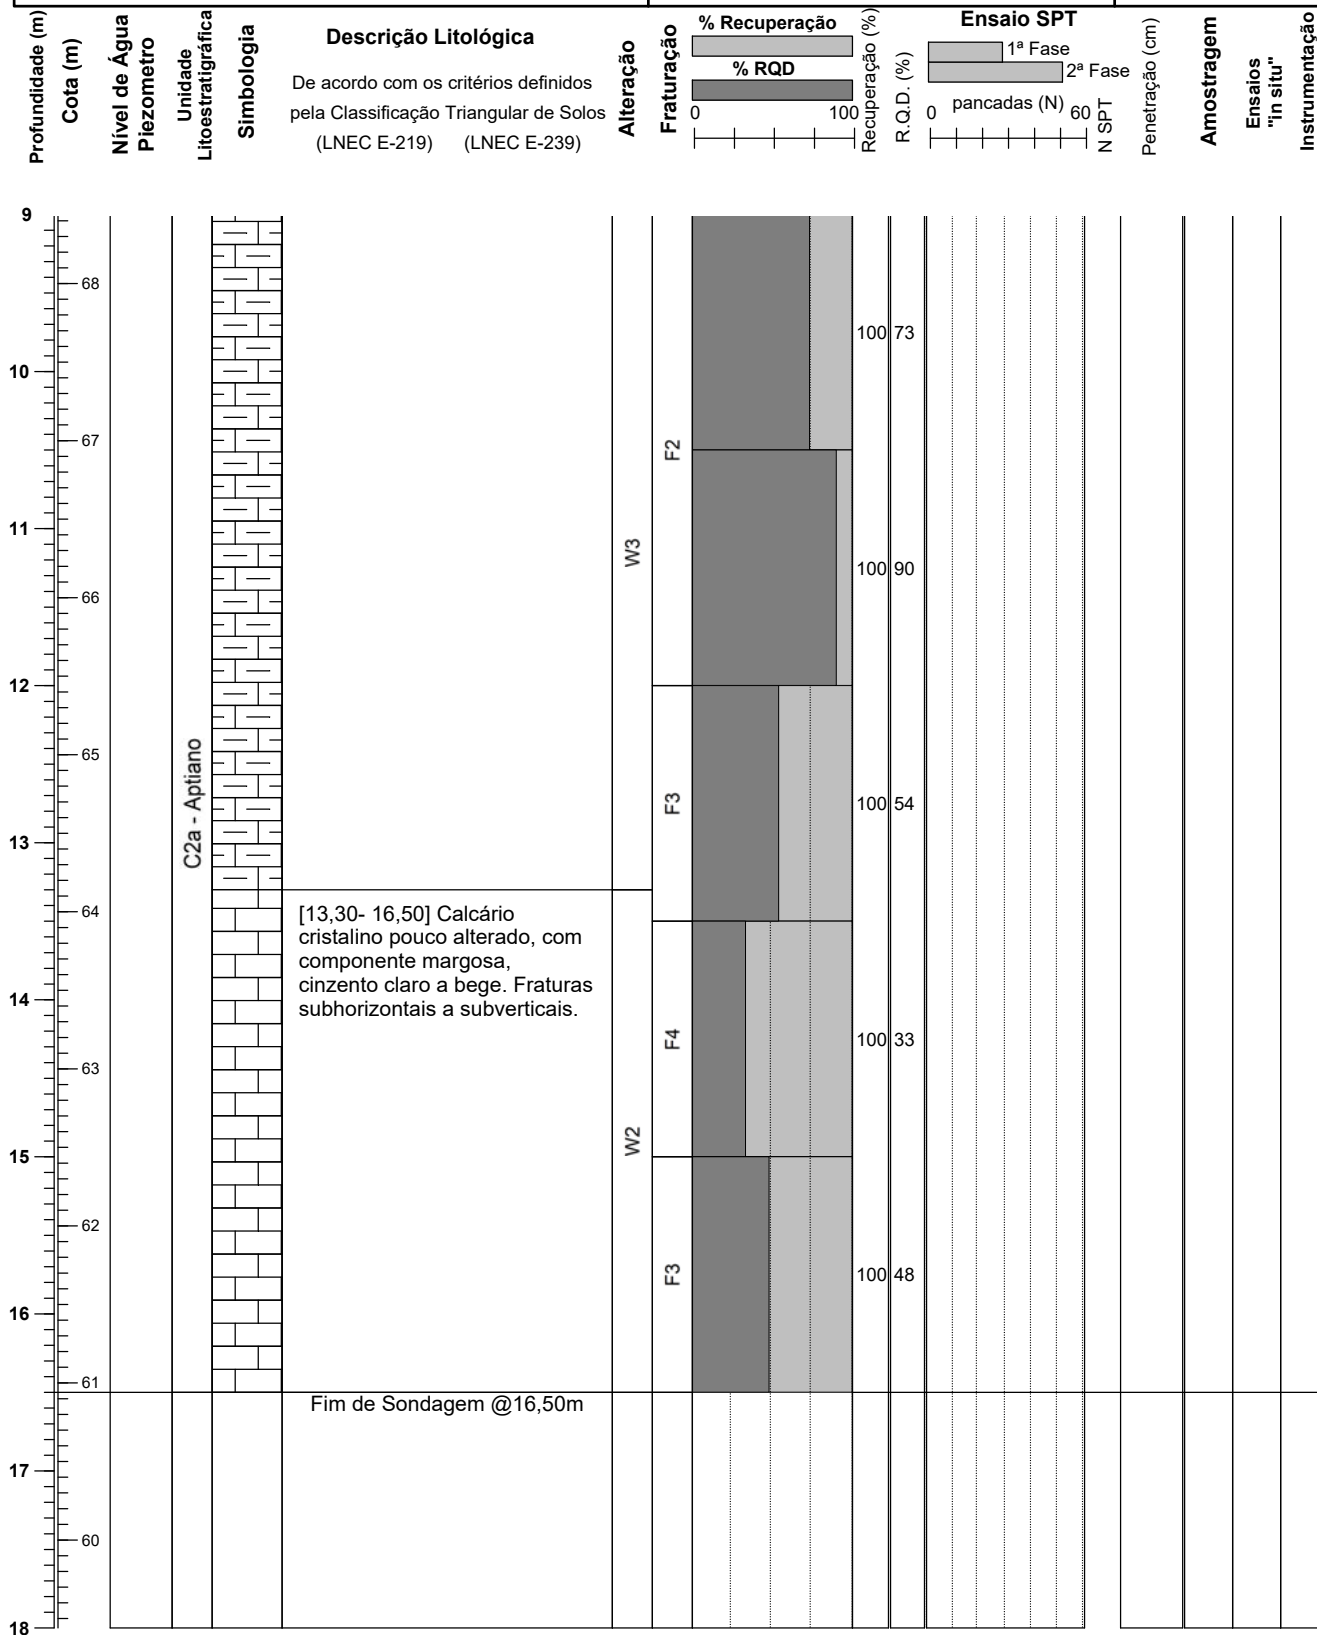
| <b>Equipamento:</b> FRASTE SL G | | <b>Diâmetros:</b> <b>Furação:</b> 86mm<br><b>Revestimento:</b> 98mm - 1,50m | |
| <b>Coord.:</b> ETRS 89 <b>M:</b> -50547,054 <b>P:</b> -285710,926 <b>Cota:</b> 77,44 | | <b>Inclinação:</b> 90º <b>Comprimento:</b> 16,50m | |

**Observações:** \*Recente. Unidades estratigráficas de acordo com a Carta Geológica de Portugal 1:50.000, folha 52-A.  
Não foi detetado nível de água no terreno.

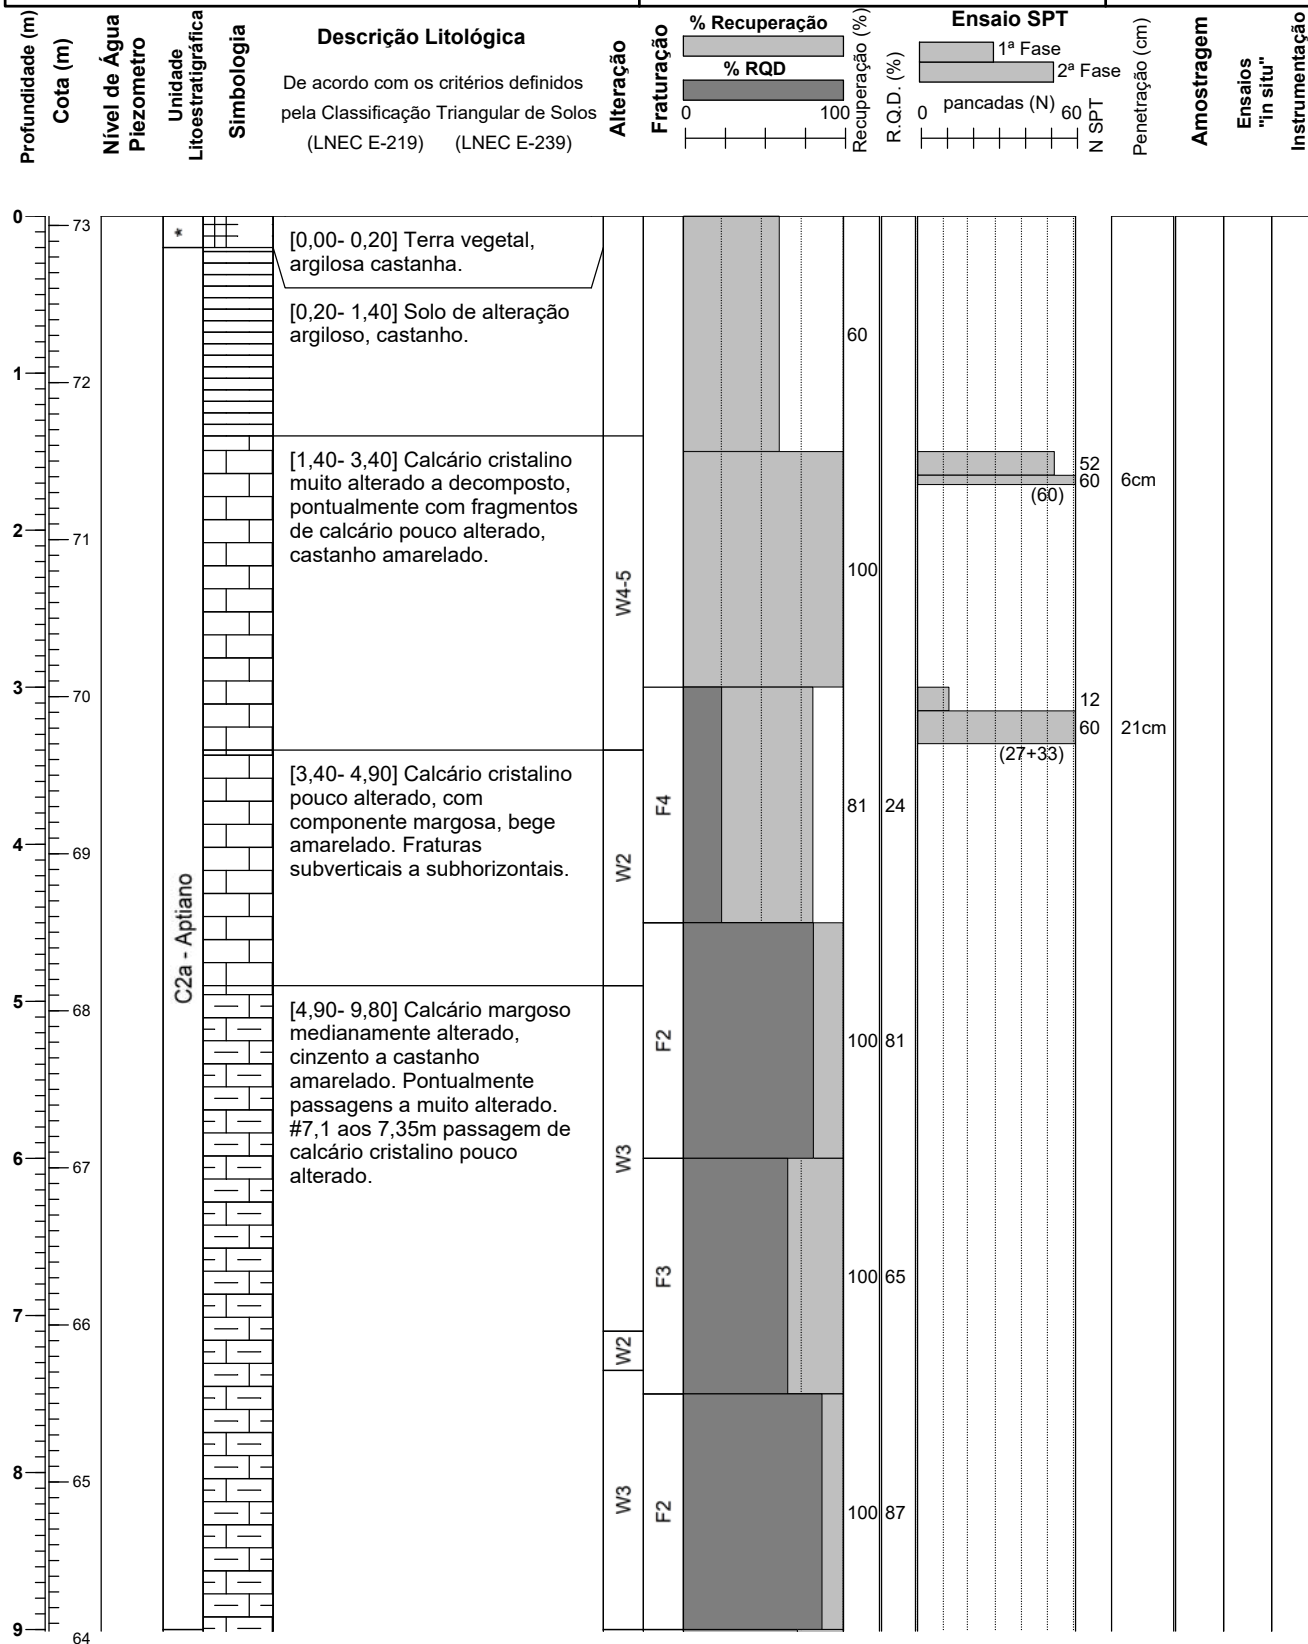
| <b>Data de Início:</b> 5-01-2022 <b>Data de Conclusão:</b> 5-01-2022 | | <b>Diâmetros:</b> <b>Furação:</b> 86mm<br><b>Revestimento:</b> 98mm - 3,00m | | <b>Sondagem</b><br><b>S5</b><br>Pág. 1 de 2 |
| <b>Coord.:</b> ETRS 89 <b>M:</b> -50477.422 <b>P:</b> -285648.525 <b>Cota:</b> 73,06 | | <b>Inclinação:</b> 90º <b>Comprimento:</b> 16,50m | | |

**Observações:** \*Recente. Unidades estratigráficas de acordo com a Carta Geológica de Portugal 1:50.000, folha 52-A.  
Não foi detetado nível de água no terreno.

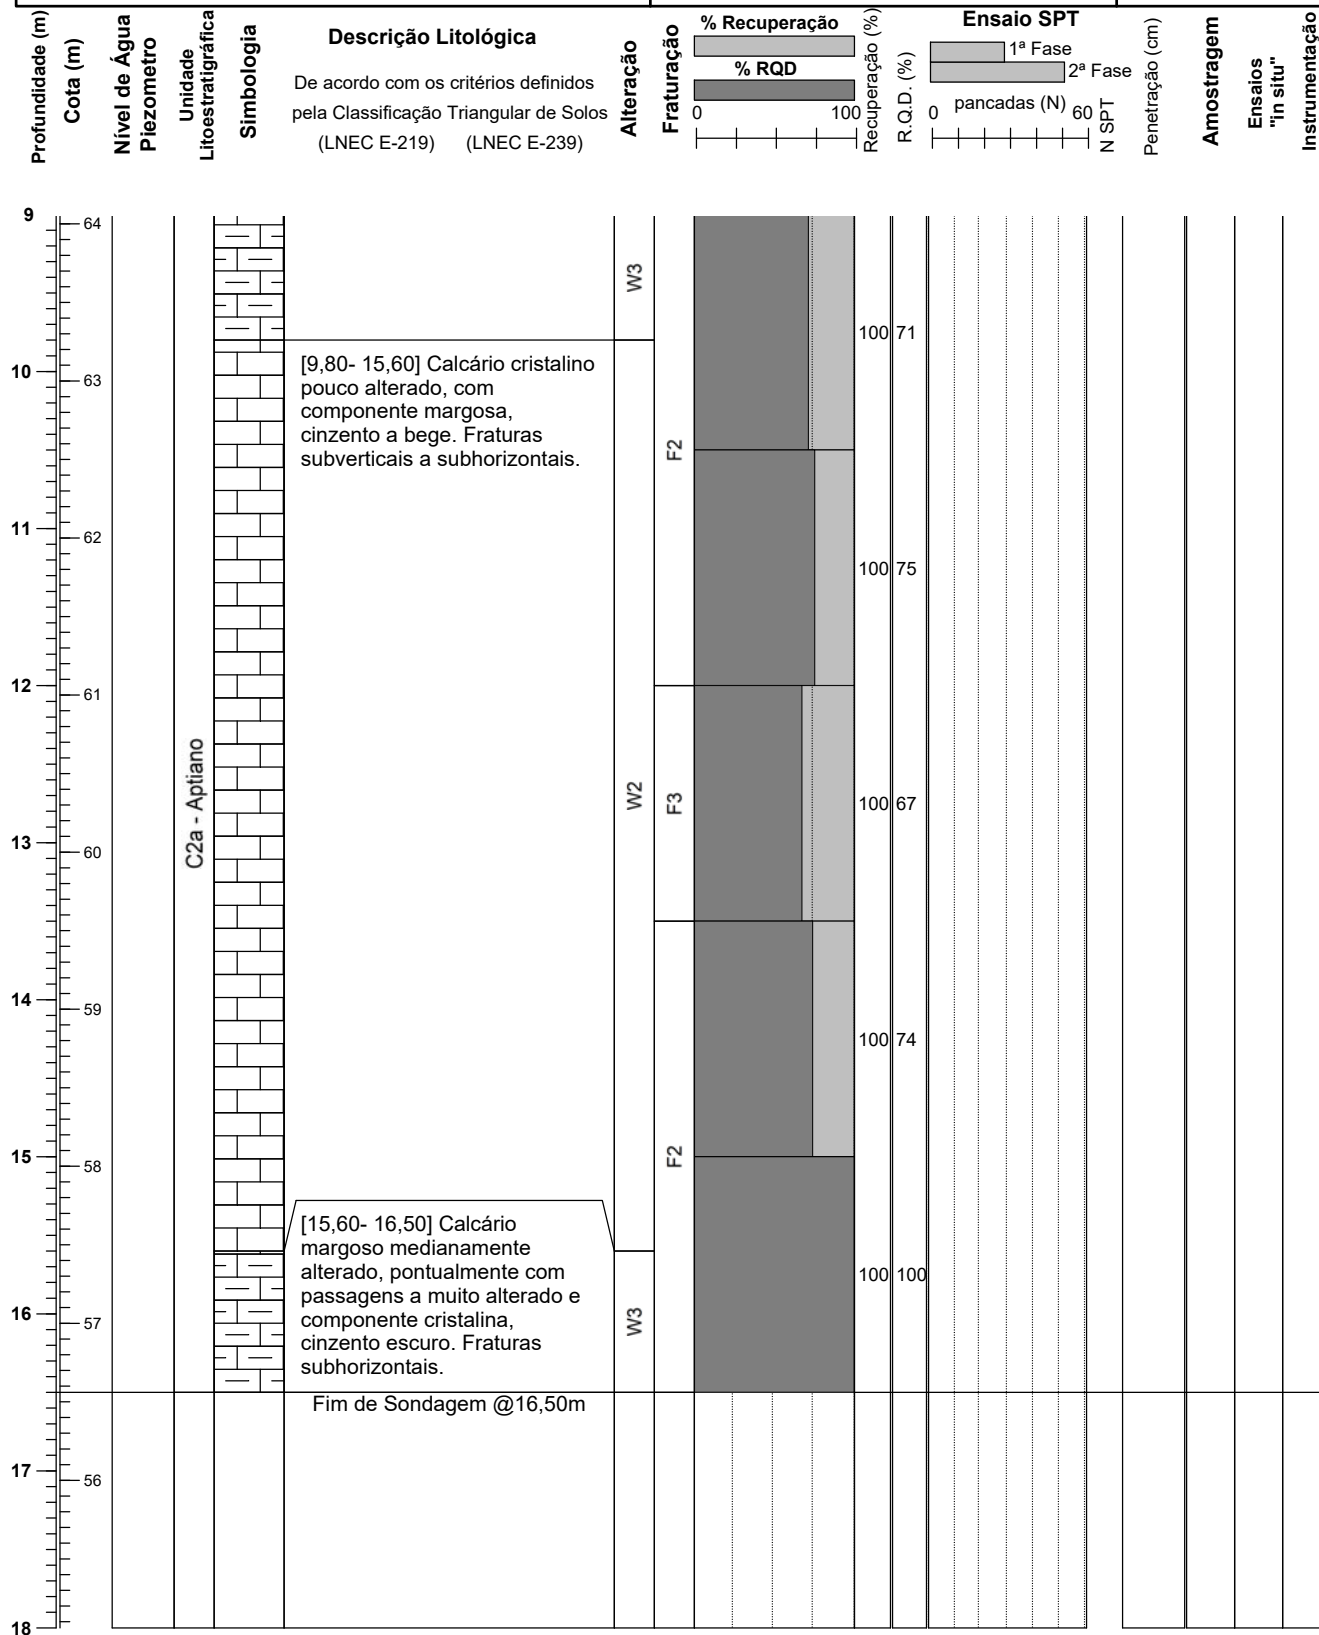
| <b>Coord.:</b> ETRS 89 <b>M:</b> -50477.422 <b>P:</b> -285648.525 <b>Cota:</b> 73,06 | | <b>Inclinação:</b> 90° <b>Comprimento:</b> 16,50m | | Pág. 2 de 2 |

**Observações:** \*Recente. Unidades estratigráficas de acordo com a Carta Geológica de Portugal 1:50.000, folha 52-A.  
Não foi detetado nível de água no terreno.
