| <b>Local:</b> Lagos | | | | <b>Tipo de furação:</b> Rotação com amostrador T2 | <b>Proj. Nº</b><br>PJ14721 |
| <b>Equipamento:</b> FRASTE SL G | | | | <b>Diâmetros:</b> <b>Furação:</b> 86mm<br><b>Revestimento:</b> 98mm - 3,00m | <b>Sondagem</b><br><b>S1</b> |
| <b>Coord.:</b> ETRS 89 <b>M:</b> -50656,442 <b>P:</b> -285745,897 <b>Cota:</b> 81,20 | | | | | |

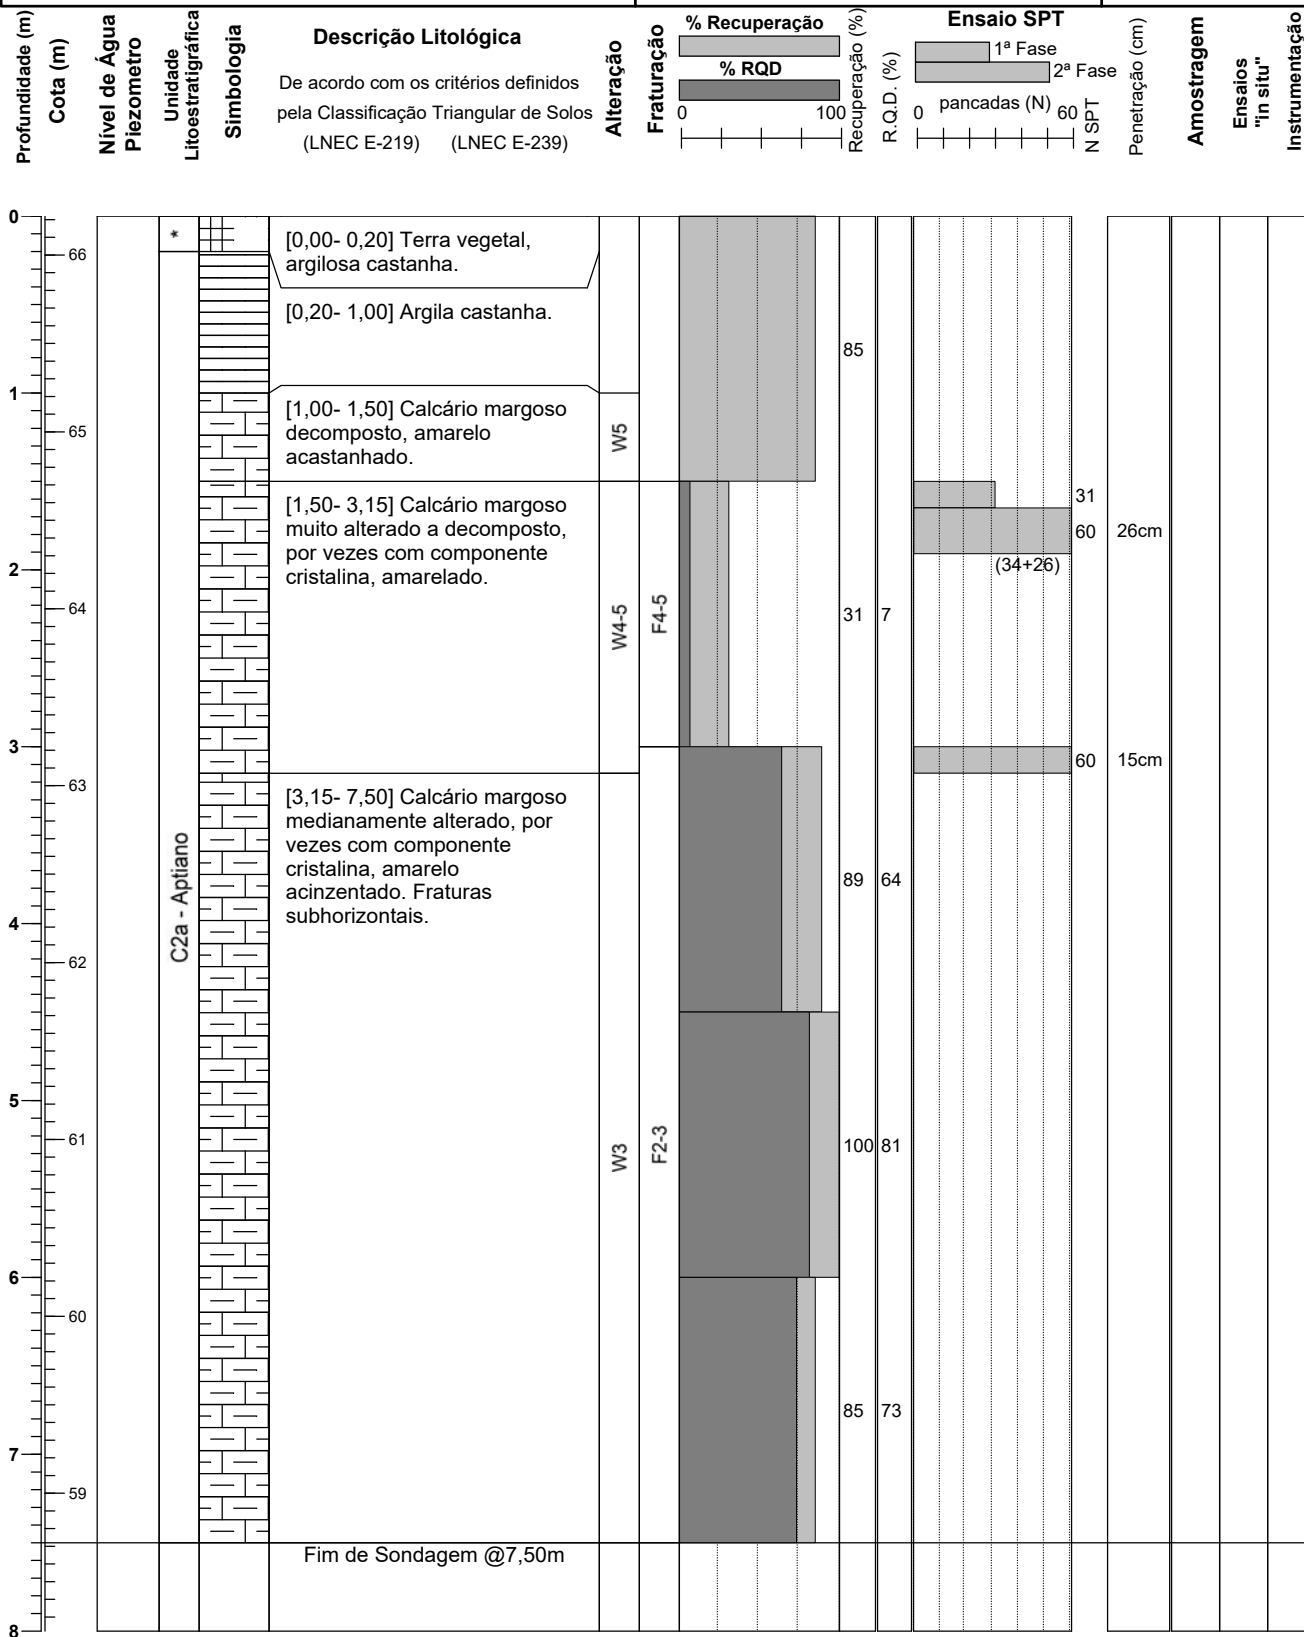
| <b>Coord.: ETRS 89   M:</b> -50510,256 <b>P:</b> -285846,326 <b>Cota:</b> 66,22 | | | | <b>Inclinação:</b> 90° <b>Comprimento:</b> 7,50m | | <b>Sondagem</b><br><b>S9</b><br>Pág. 1 de 1 |

**Observações:** \*Recente. Unidades estratigráficas de acordo com a Carta Geológica de Portugal 1:50.000, folha 52-A.  
Não foi detetado nível de água no terreno.

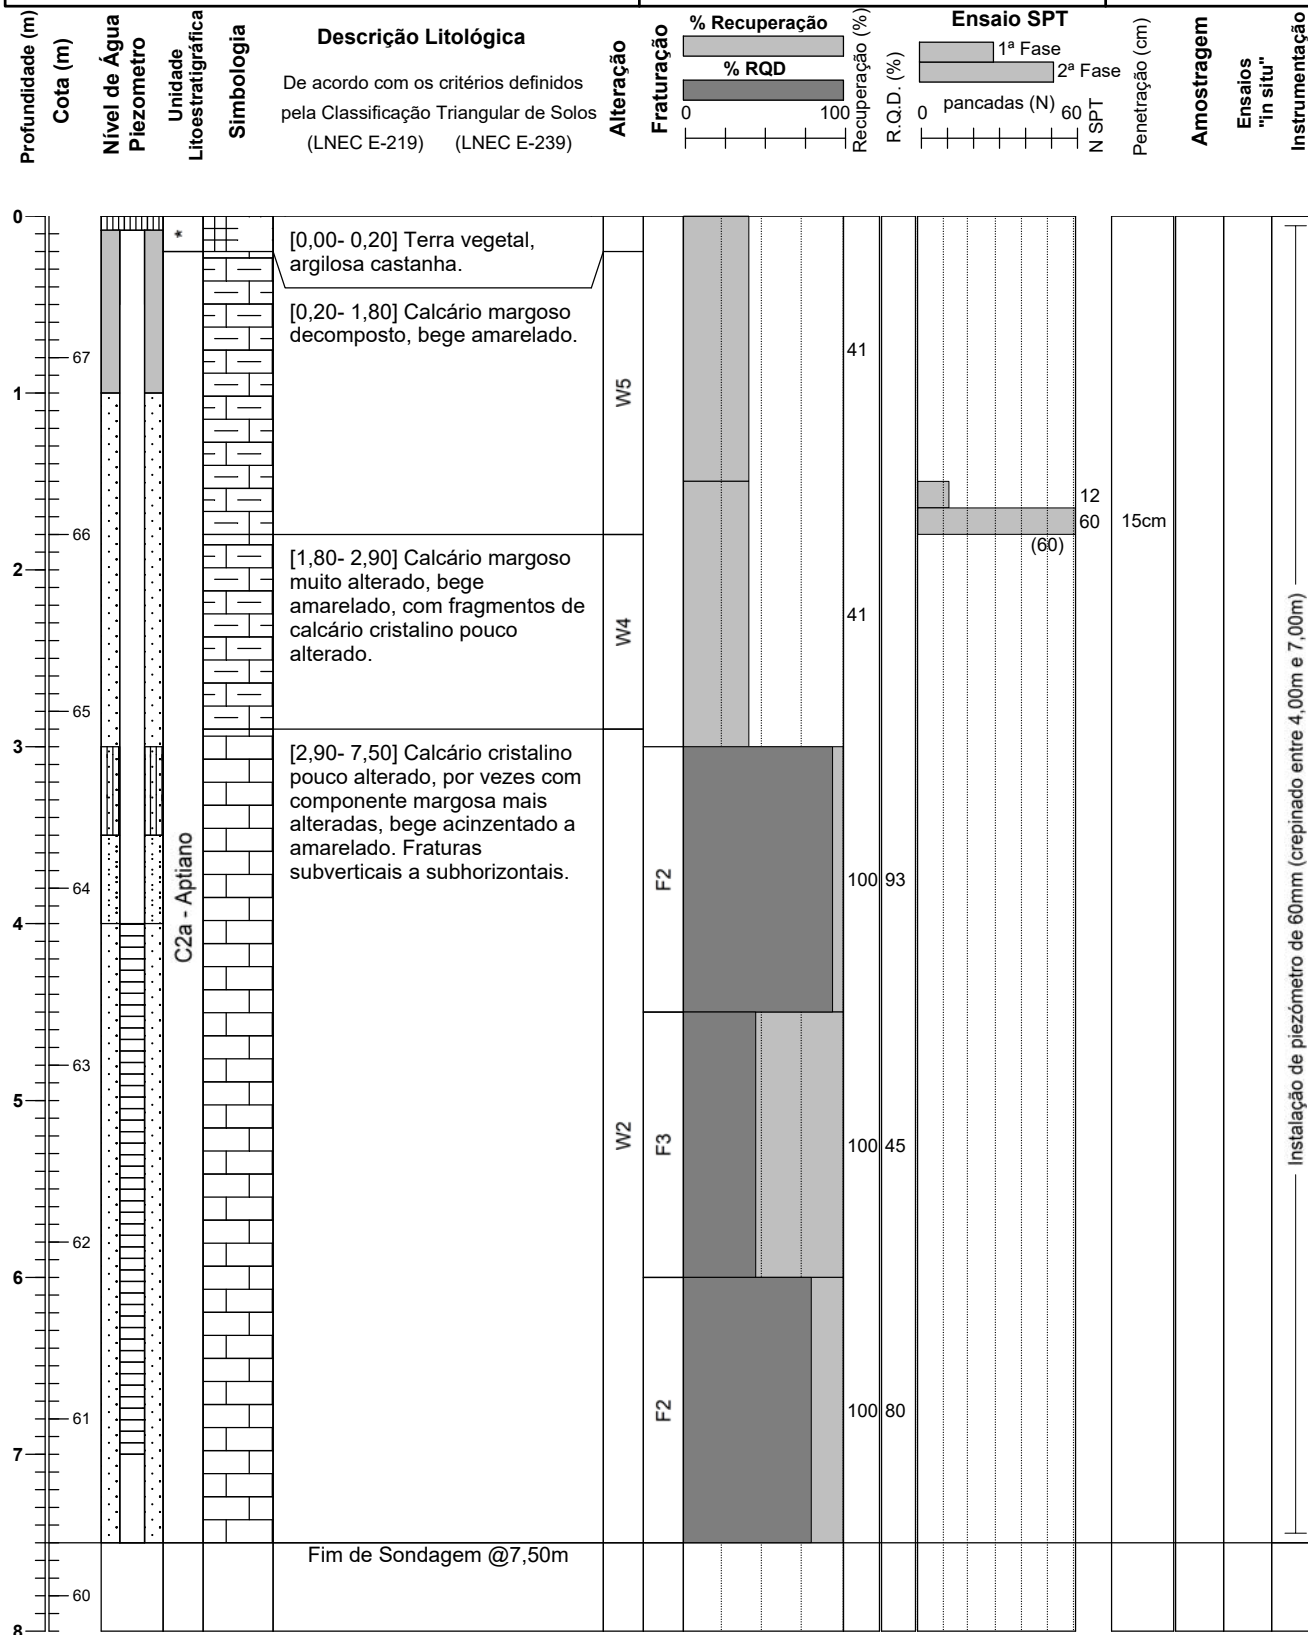
| <b>Data de Início:</b> 7-12-2021 <b>Data de Conclusão:</b> 7-12-2021 | | <b>Diâmetros:</b> <b>Furação:</b> 86mm<br><b>Revestimento:</b> 98mm - 3,00m | | <b>Sondagem</b><br><b>S11-Pz</b> | |

| <b>Coord.:</b> ETRS 89 <b>M:</b> -50492,846 <b>P:</b> -285908,470 <b>Cota:</b> 67,80 | | <b>Inclinação:</b> 90° <b>Comprimento:</b> 7,50m | | <b>Pág. 1 de 1</b> | |

**Observações:** \*Recente. Unidades estratigráficas de acordo com a Carta Geológica de Portugal 1:50.000, folha 52-A.  
Não foi detetado nível de água no terreno.

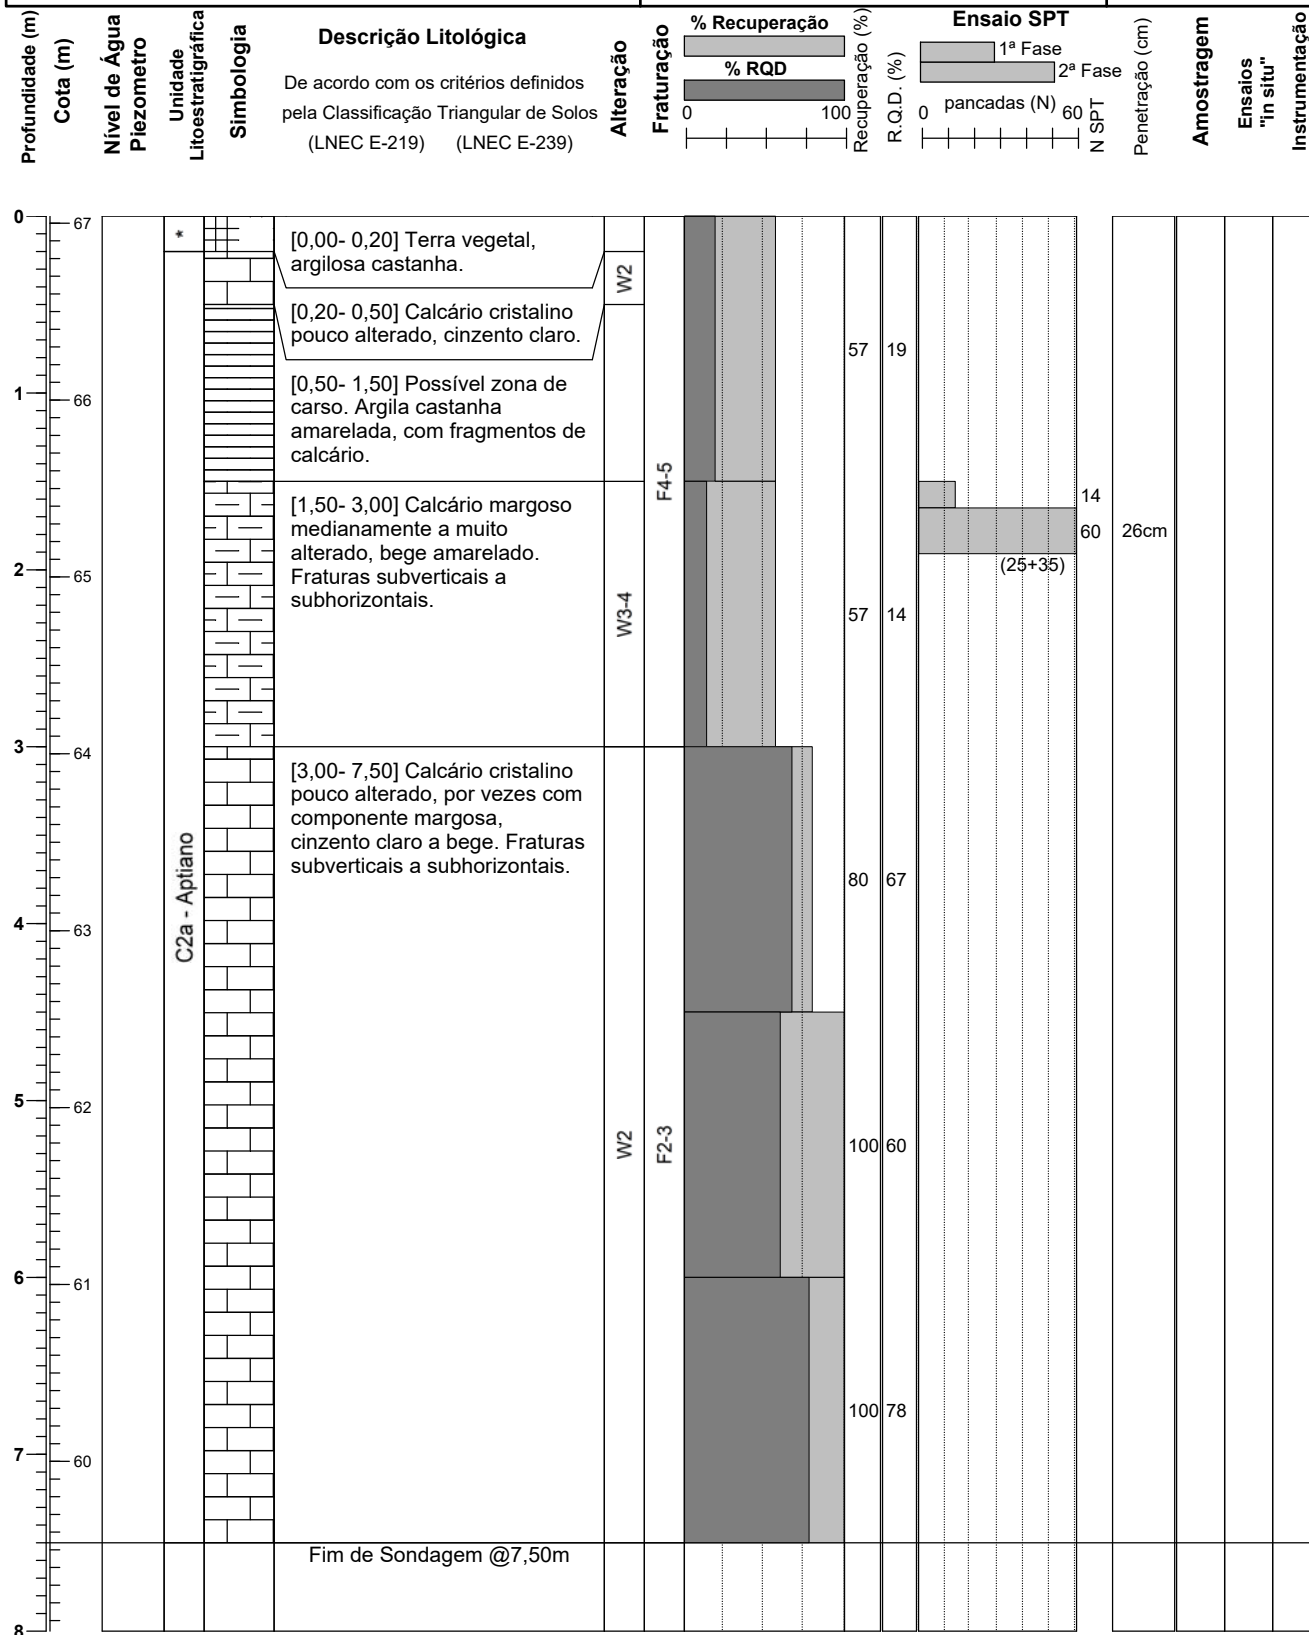
| <b>Equipamento:</b> FRASTE SL G | | | | <b>Sondagem</b><br><b>S12</b><br>Pág. 1 de 1 |

| <b>Coord.:</b> ETRS 89 <b>M:</b> -50410,496 <b>P:</b> -285771,230 <b>Cota:</b> 67,04 | | <b>Inclinação:</b> 90° <b>Comprimento:</b> 7,50m | | |

**Observações:** \*Recente. Unidades estratigráficas de acordo com a Carta Geológica de Portugal 1:50.000, folha 52-A.  
Não foi detetado nível de água no terreno.

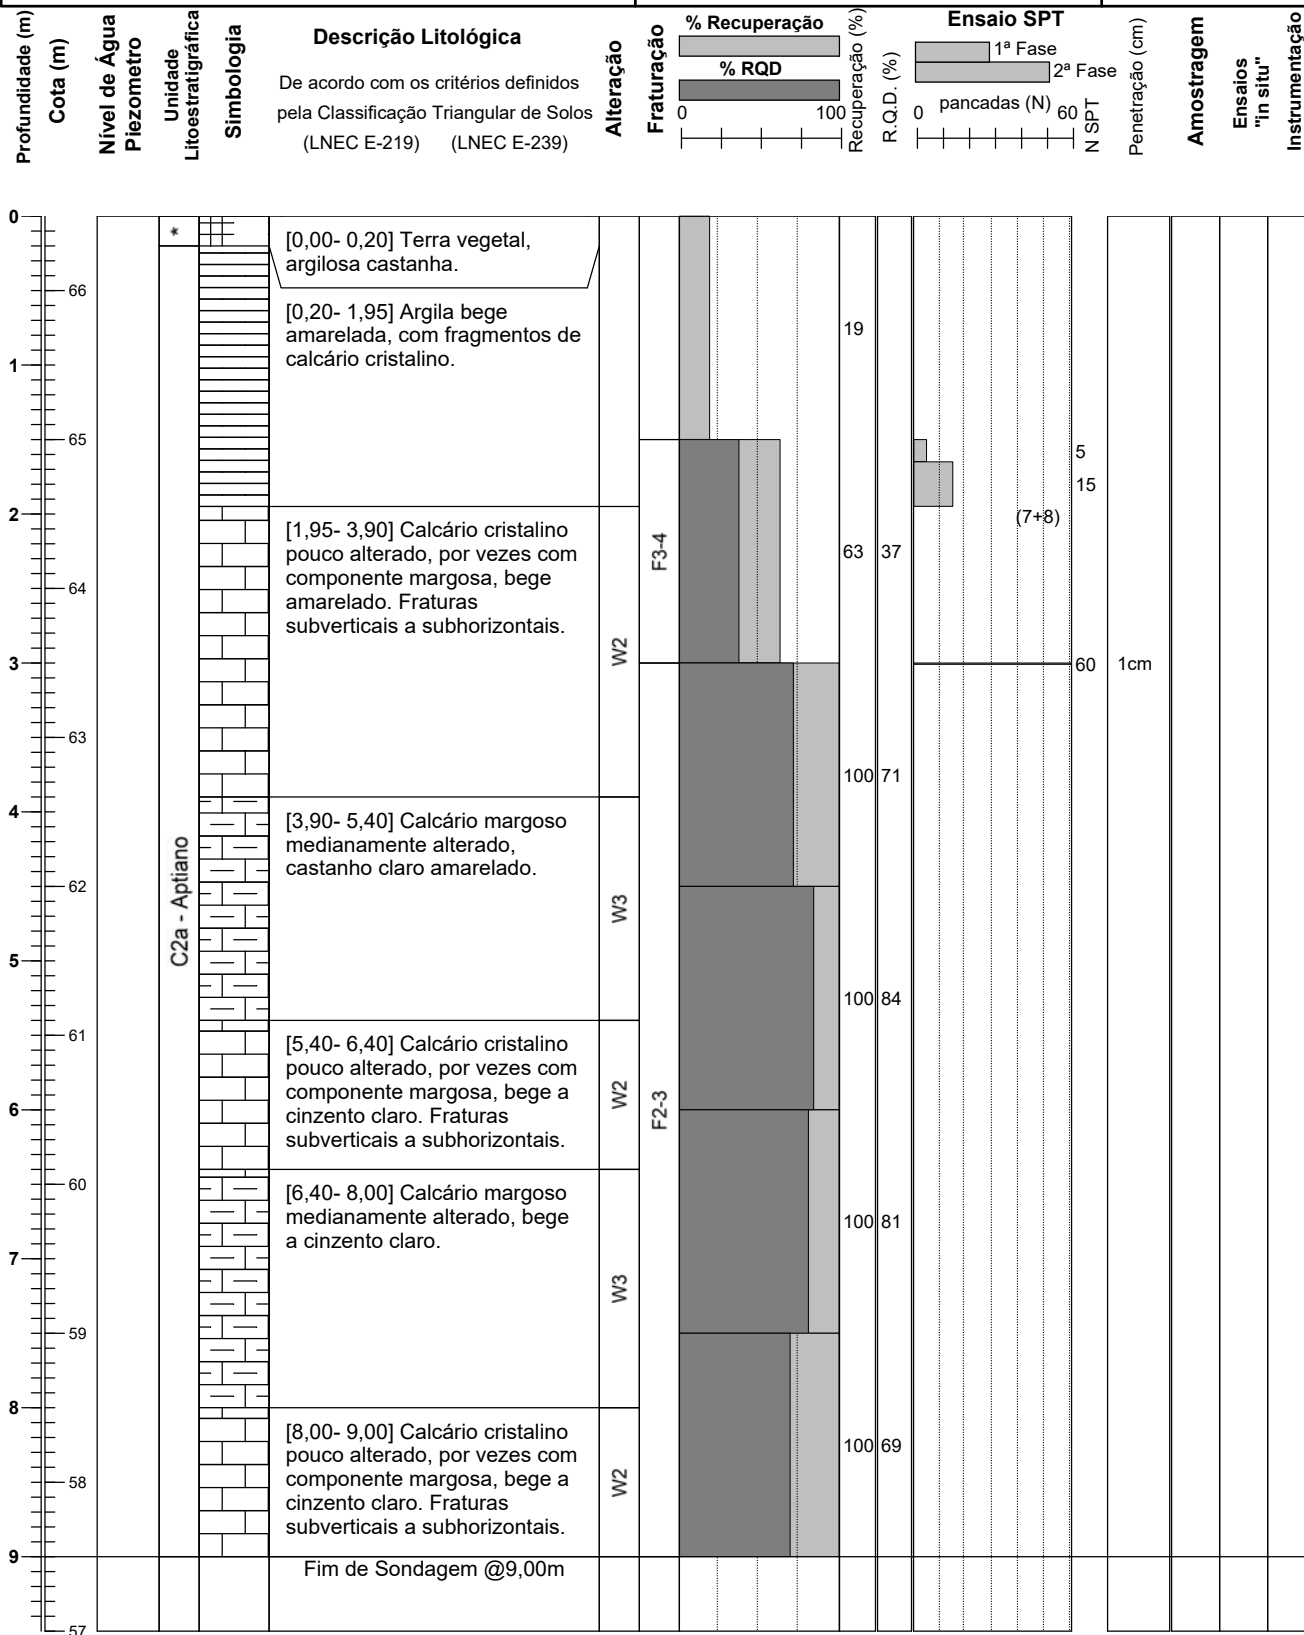
| <b>Equipamento:</b> FRASTE SL G | | | | <b>Sondagem</b><br><b>S13</b><br>Pág. 1 de 1 |

| <b>Coord.:</b> ETRS 89 <b>M:</b> -50378,721 <b>P:</b> -285899,496 <b>Cota:</b> 66,50 | | <b>Inclinação:</b> 90° <b>Comprimento:</b> 9,00m | | |

**Observações:** \*Recente. Unidades estratigráficas de acordo com a Carta Geológica de Portugal 1:50.000, folha 52-A.  
Não foi detetado nível de água no terreno.
