***MARRIOTT RESORT, EM LAGOS***  
**ESTUDO GEOLÓGICO-GEOTÉCNICO**

**JANEIRO, 2022**

| Projeto | <i>Marriott Resort, em Lagos. Estudo Geológico-Geotécnico.</i> |

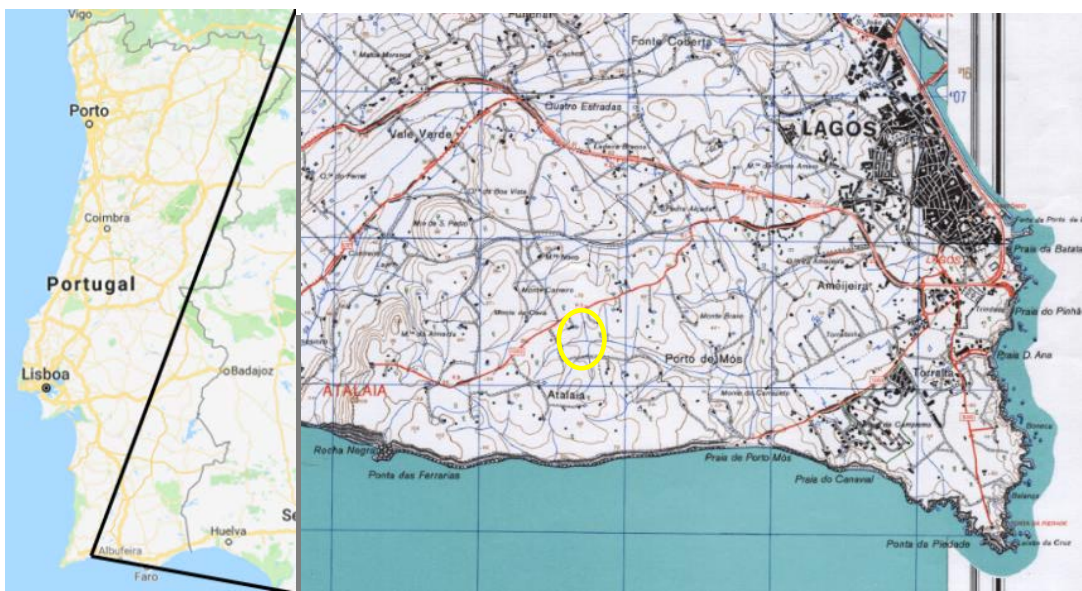
Figura 2.1 - Enquadramento geográfico da zona em estudo.

A área objeto de estudo situa-se no concelho de Lagos, freguesia de São Gonçalo de Lagos, inserida na zona da Atalaia, a cerca de 3 Km para Oeste do centro urbano da cidade, conforme assinalado na figura seguinte extrato da Carta Militar de Portugal, folha 602.

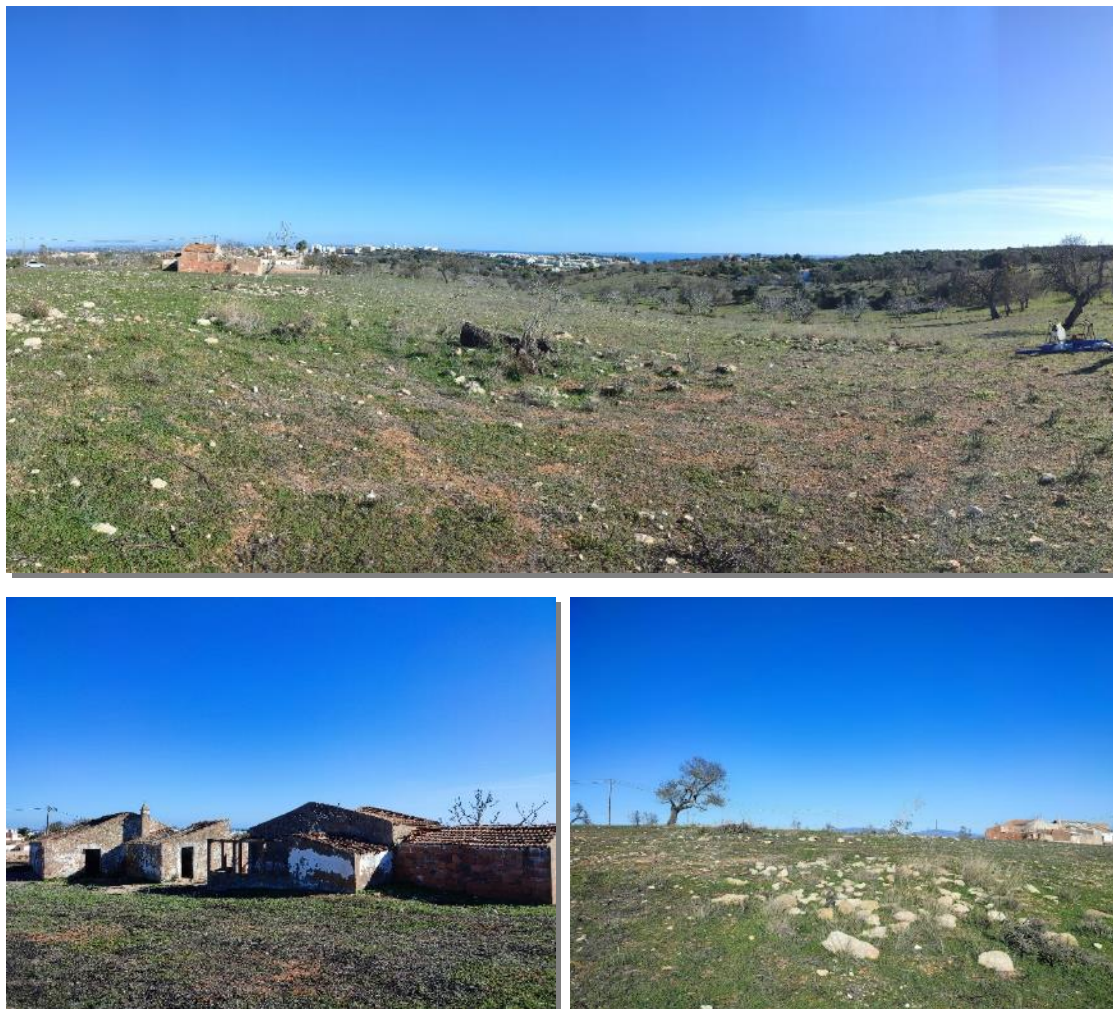
Figura 2.4 - Vista gerais com pormenor dos edifícios em ruínas.

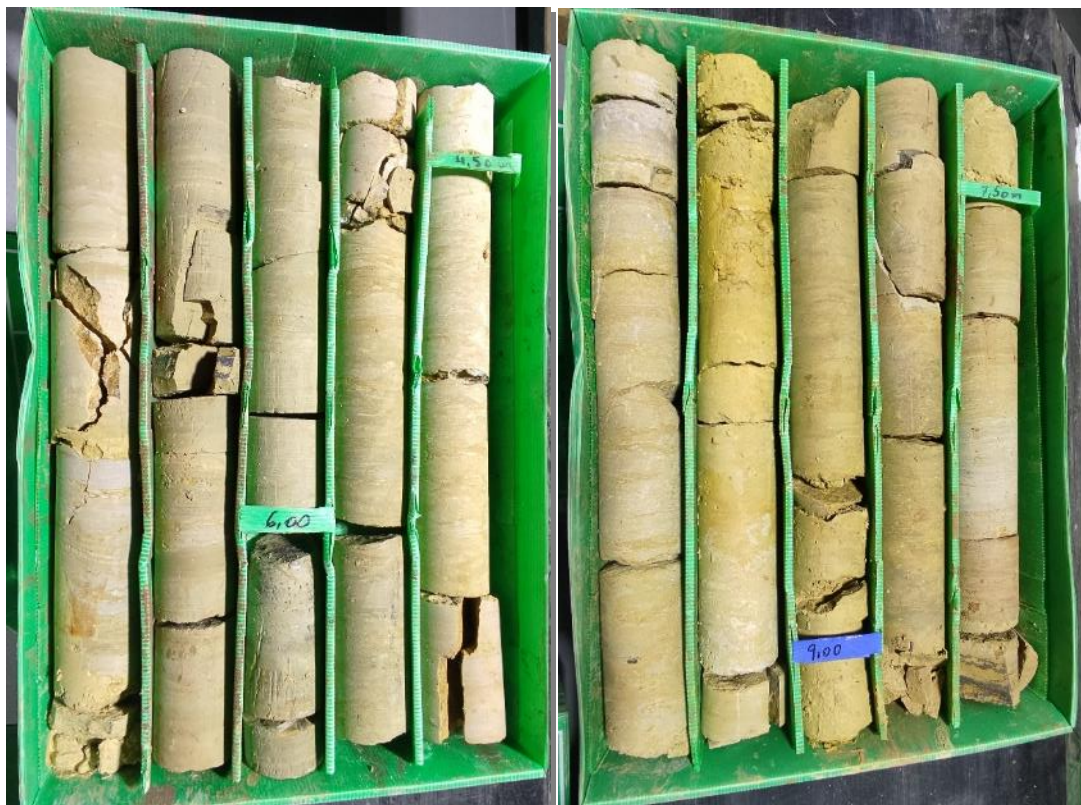
Figura 3.2 - Maciço calcário medianamente alterado, intersetado na sondagem S1.

No decurso da presente campanha de prospeção geotécnica, foram detetados calcários margosos a cristalinos, bastante rijos e compactos, moderadamente alterados, de tonalidades beges, acinzentadas e amareladas. No topo deste maciço cársico, encontra-se uma capa de alteração relativamente delgada, resultando em solos residuais essencialmente argilosos de cor acastanhada. As camadas calcárias cretácicas foram intersetadas até à profundidade máxima de 16,5m.

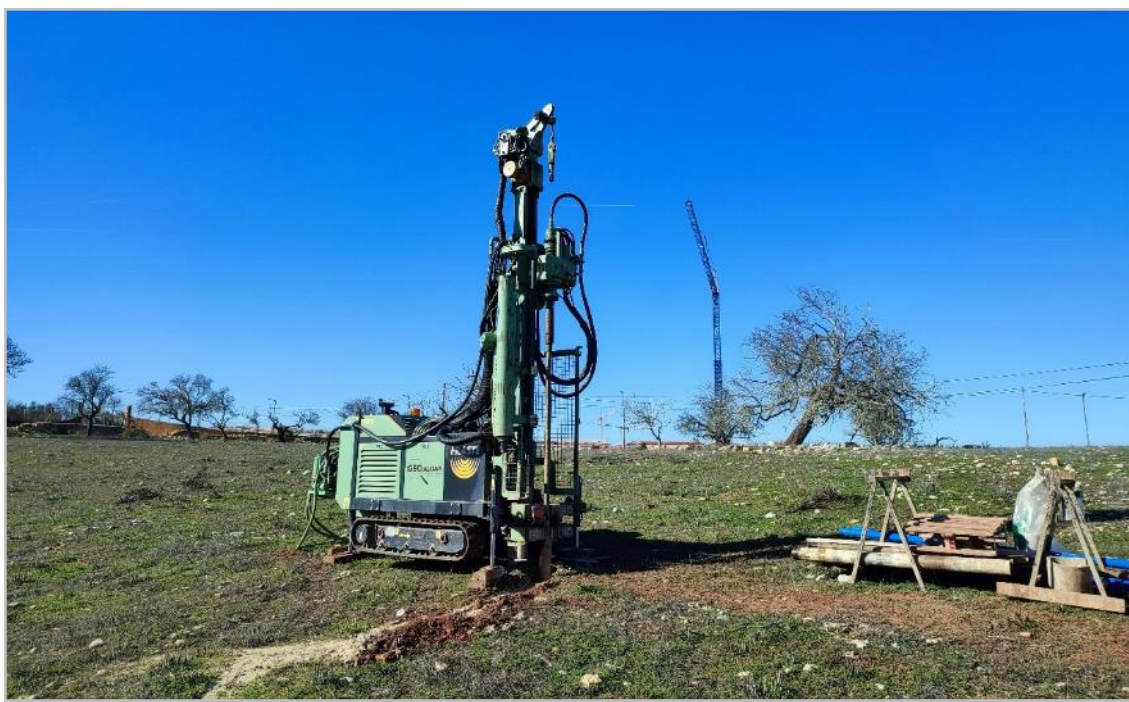
Figura 6.1 - Posicionamento do equipamento na sondagem mecânica S1.

Para reconhecer a litoestratigrafia dos terrenos de fundação e avaliar as características geomecânicas dos materiais, foram executadas 15 sondagens mecânicas, à rotação com recurso ao amostrador T2, até à profundidade máxima de 16,50 m, com recurso a um equipamento de perfuração FRASTE, modelo Multidrill SL. Inicialmente estavam previstas 13 sondagens, mas dado que se intersetou maciço rochoso, adicionou-se a sondagem S14 e S15 em detrimento, dos ensaios DPSH2 e DPSH4.

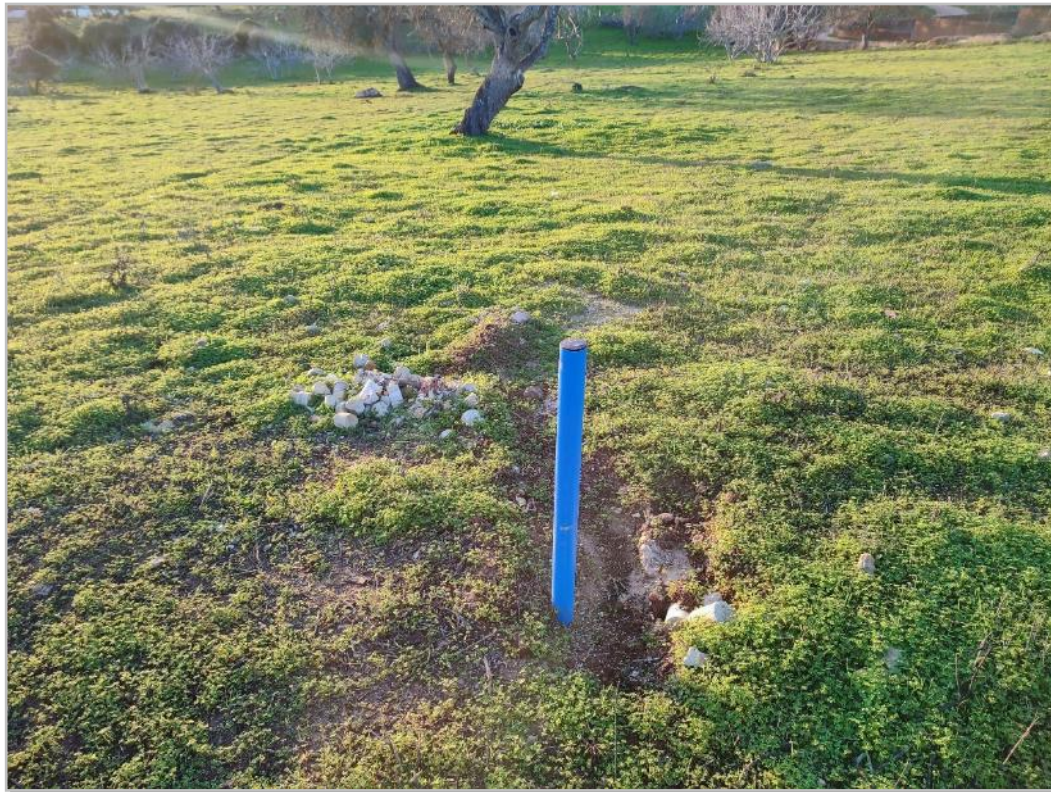
Figura 6.2 - Instalação de piezómetro na S2.

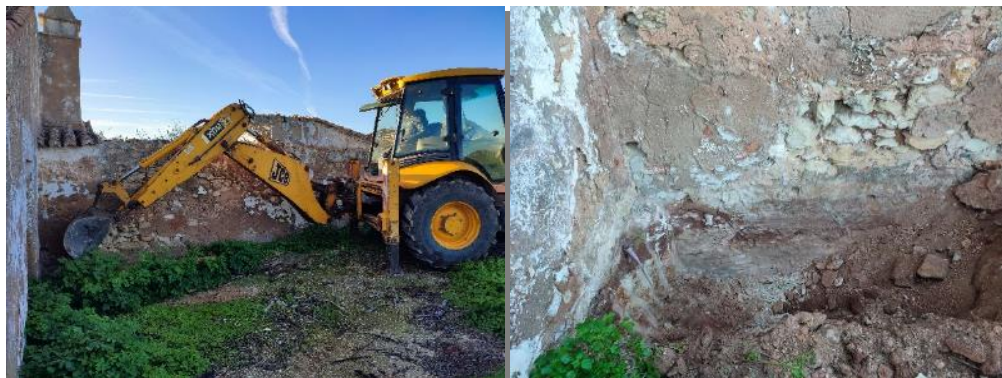
Figura 6.4 - Poço de inspeção de fundações P1.

Da sua realização, constatou-se que as fundações dos edifícios, correspondem ao contínuo das paredes/fachadas em profundidade, cerca de 20 cm, apresentando a mesma largura, correspondendo a blocos rochosos argamassados, assentes superficialmente no maciço calcário investigado, alterado e não escavável.

Estes poços estão representados em boletins anexos ao presente estudo em que se referencia a litologia ocorrente, a geometria e o nível de assento das fundações existentes. Na peça desenhada PJ14721D01 encontra-se a sua localização.

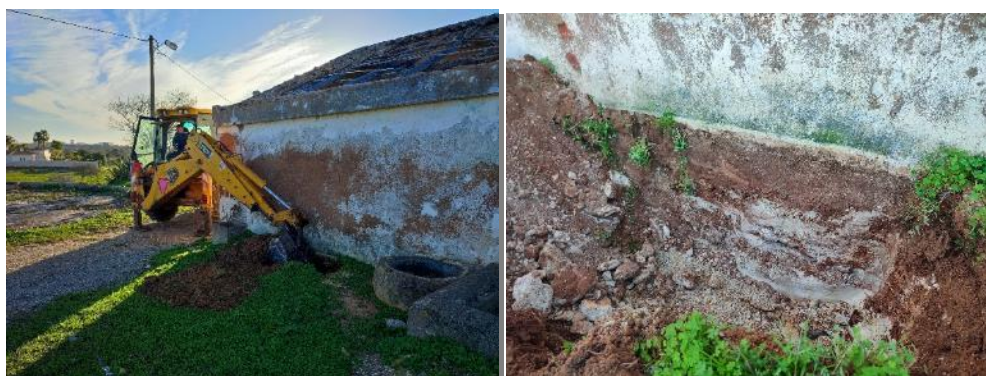
Figura 6.5 - Poço de inspeção de fundações P2.

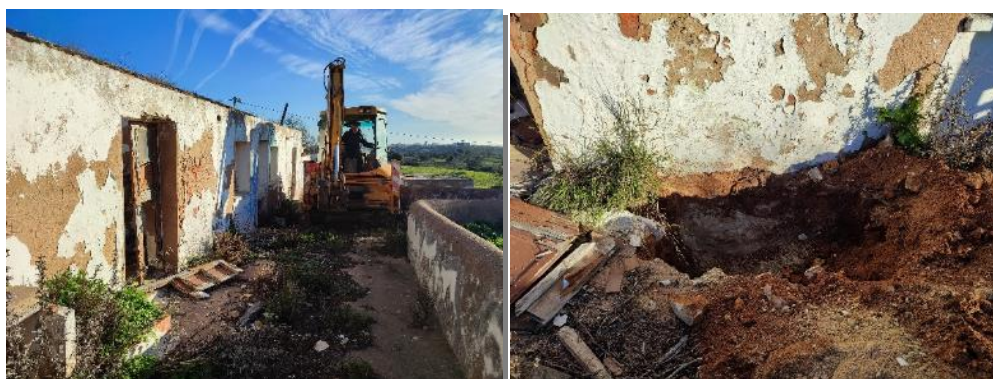
Figura 6.6 - Poço de inspeção de fundações P3.

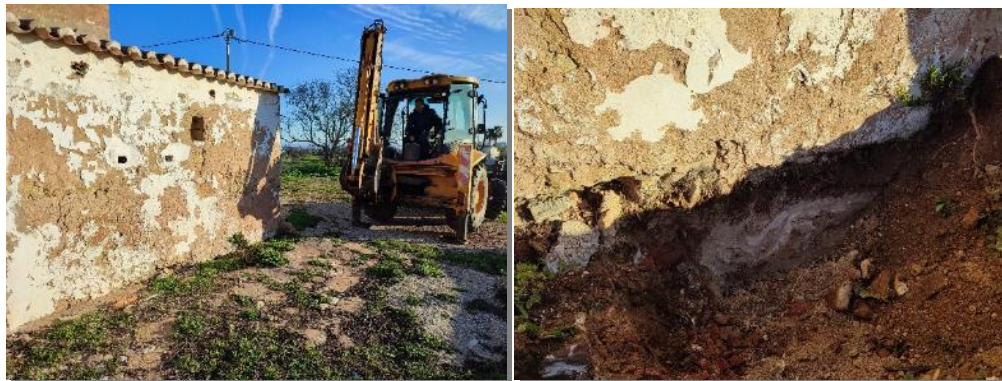
Figura 6.7 - Poço de inspeção de fundações P4.

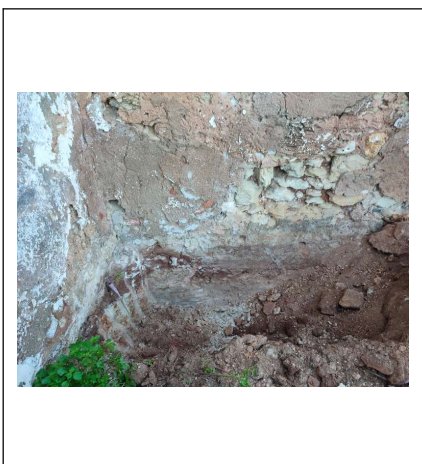
**Foto 2**

| Prof. (m) | Nível de Água | Estratigrafia | Simbologia | Descrição Litológica<br>De acordo com os critérios definidos<br>pela Classificação Triangular dos Solos<br>(LNEC E-219) (LNEC E-239) | Escavação | | | Amostragem e Ensaios | | | Proctor<br>-<br>CBR 95% | Classificação<br><br>Unificada<br>AASHTO |
|---|---|---|---|---|---|---|---|---|---|---|---|---|
| 0,0 | | Recente | | (0,00- 0,20) Aterro pedregoso de natureza calcária envolto em matriz argilosa acastanhada; Fundação da largura da parede em contínuo da parede, constituída por blocos rochosos argamassados (Foto 2). | | | | | | | | |

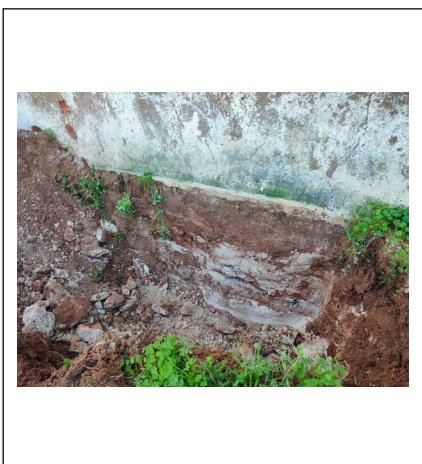
**Foto 2**

| Prof. (m) | Nível de Água | Estratigrafia | Simbologia | Descrição Litológica<br>De acordo com os critérios definidos<br>pela Classificação Triangular dos Solos<br>(LNEC E-219) (LNEC E-239) | Escavação | | | Amostragem e Ensaios | | | Proctor<br>-<br>CBR 95% | Classificação<br><br>Unificada<br>AASHTO |
|---|---|---|---|---|---|---|---|---|---|---|---|---|
| 0,0 | | Recente | | (0,00- 0,30) Terra vegetal argilosa acastanhada com pequenos fragmentos de calcário; Fundação da largura da parede em contínuo da parede, constituída por blocos rochosos argamassados (Foto 2). | | | | | | | | |

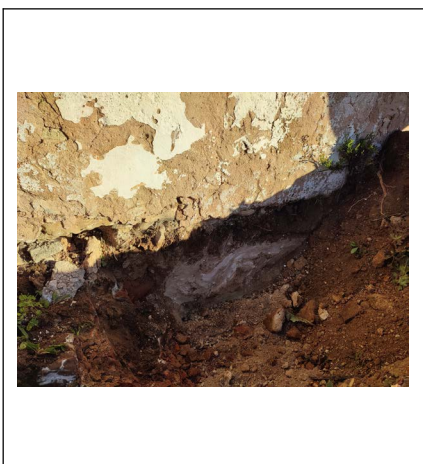
**Foto 2**

| Prof. (m) | Nível de Água | Estratigrafia | Simbologia | Descrição Litológica<br>De acordo com os critérios definidos<br>pela Classificação Triangular dos Solos<br>(LNEC E-219) (LNEC E-239) | Escavação | | | Amostragem e Ensaaios | | | Proctor<br>-<br>CBR 95% | Classificação<br><br>Unificada<br>AASHTO |
|---|---|---|---|---|---|---|---|---|---|---|---|---|
| 0,0 | | Recente | | (0,00- 0,20) Aterro pedregoso de natureza calcária envolto em matriz argilosa acastanhada; Fundação da largura da parede em contínuo da parede, constituída por blocos rochosos argamassados (Foto 2). | | | | | | | | |

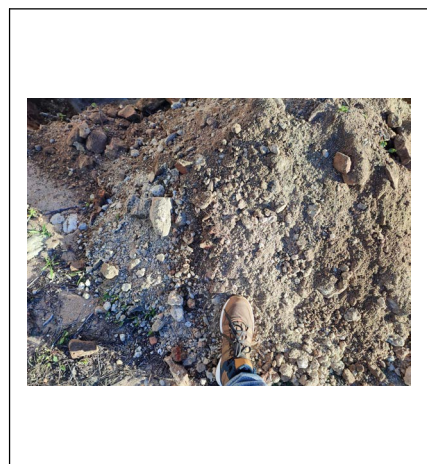
**Foto 3**

| Prof. (m) | Nível de Água | Estratigrafia | Simbologia | Descrição Litológica<br>De acordo com os critérios definidos<br>pela Classificação Triangular dos Solos<br>(LNEC E-219) (LNEC E-239) | Escavação | | | Amostragem e Ensaaios | | | Proctor<br>-<br>CBR 95% | Classificação<br><br>Unificada<br>AASHTO |
|---|---|---|---|---|---|---|---|---|---|---|---|---|
| | | C2a - aptiano | | (0,20- 0,50) Calcário margoso muito alterado a decomposto (W4-5), rijo e compacto, de tons beges e amarelados, de muito difícil escavação (Foto 3). | | | | | | | | |
