**ESTUDO GEOMECÂNICO DA AMPLIAÇÃO DA  
PEDREIRA DO OUTÃO E RETROANÁLISE DE ALGUNS  
FENÓMENOS DE INSTABILIDADE DE TALUDES**

**VISA CONSULTORES**

**Fevereiro de 2020**

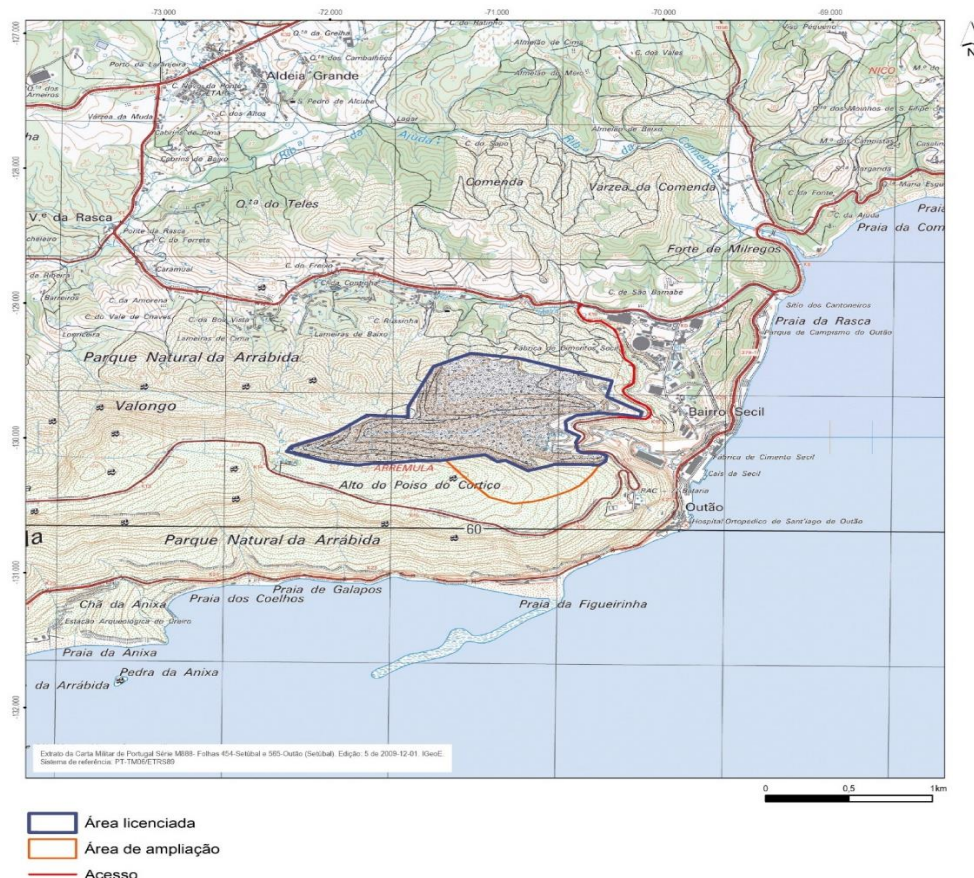
Figura 1 - Mapa de localização da futura pedreira Vale de Mós A, com área licenciada de 98.67 ha, e área de ampliação de 18.56 ha, situada a Sul

A nova conceção envolveu um acréscimo de área com 18.56 ha e a libertação de uma parte já explorada com 34.09 ha, ficando assim a existir uma área total explorável com 83.14 ha, a que é dada a designação oficial de Vale de Mós A (ver Figura 1).

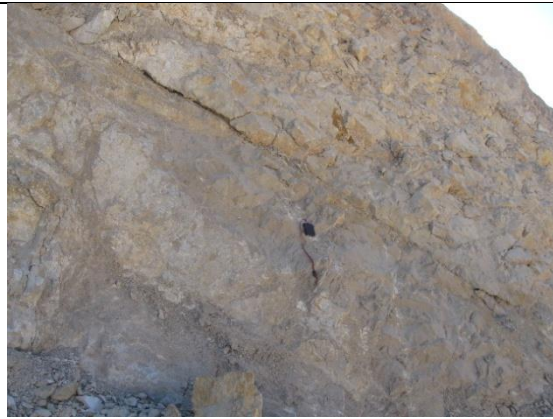
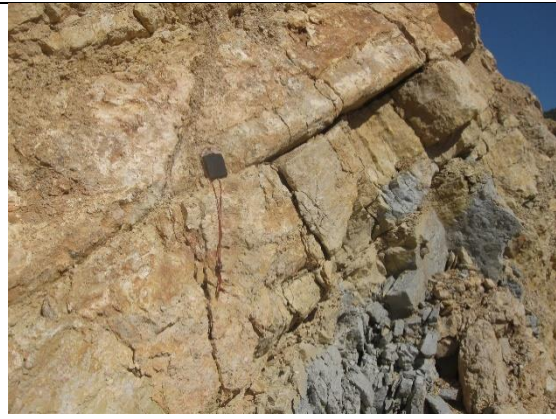
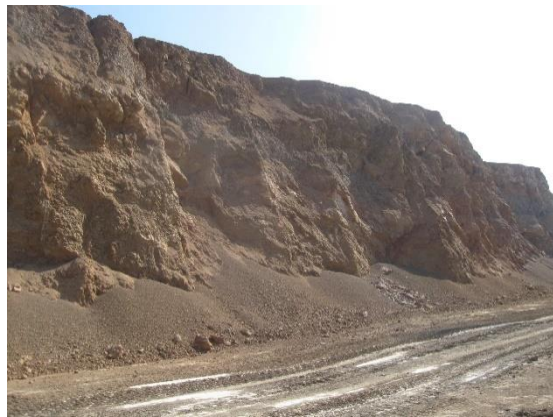
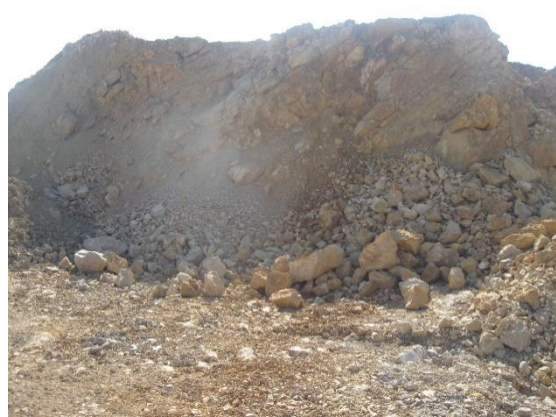
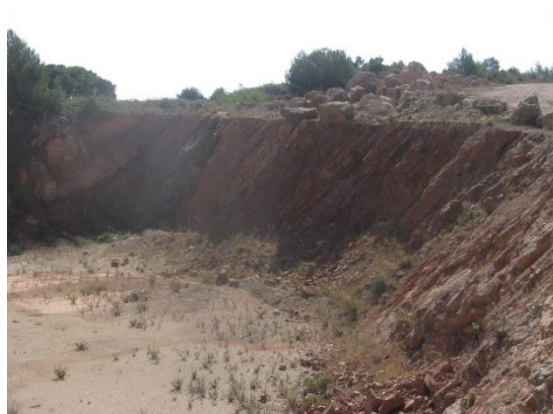
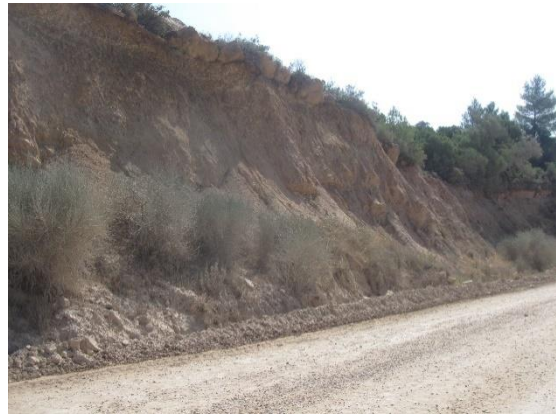
Figura 3- - Aspeto geral das unidades geológicas identificadas

Para efeitos do estudo geotécnico, essas 6 litologias podem ser agrupadas em duas unidades geológicas principais: “calcários” e “margas”, devido às suas características litológicas, conforme se discrimina de seguida (Figura 3):

Calcários cristalinos compactos

Calcários cristalinos

Margas

Margas e calcários margosos

Grés e conglomerados

Margas e conglomerados

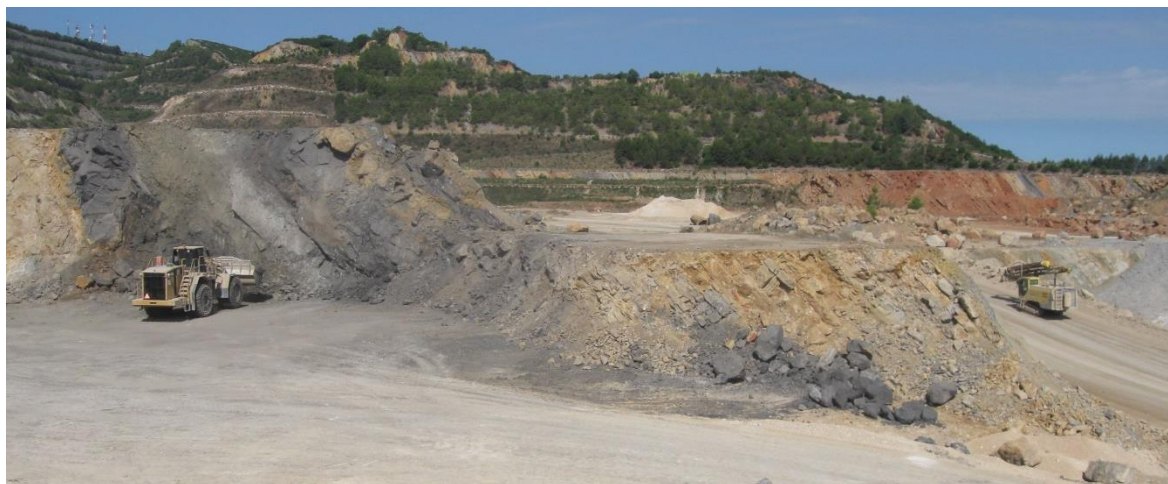
Grande parte dos deslizamentos que têm ocorrido nas frentes de desmonte são causados devido ao facto da estratificação coincidir com o sentido de desmonte (frente de escavação).

Os deslizamentos são por isso evidentes nas unidades calcárias, onde a estrutura por camadas é mais marcada.

Figura 4 - Inclinação geral das camadas, definida pela estratificação das rochas calcárias

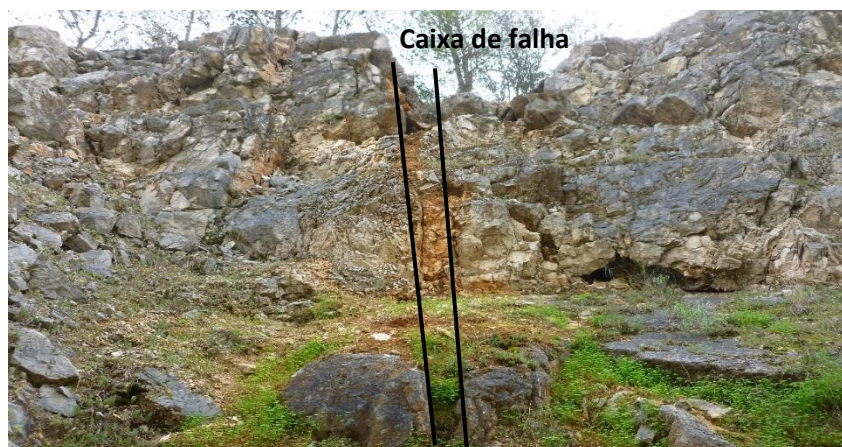
Estas falhas estão bem evidenciadas nos taludes, algumas delas com caixa de falha, nomeadamente a falha F3. As figuras seguintes mostram aspetos particulares das mesmas.

Figura 5 - Caixa da falha F3 com cerca de 20cm de espessura

Para além das caracterizações de falhas geológicas já referidas anteriormente no item 2.5 – Falhas, correspondendo às classificadas como F2, F3 e F4 nas Figuras 5, 6 e 7, existem outras áreas (ver figuras abaixo) com idênticos fenómenos de escorregamento/corte, pelo que novos exemplos podem ser classificadas como possíveis instabilidades futuras.

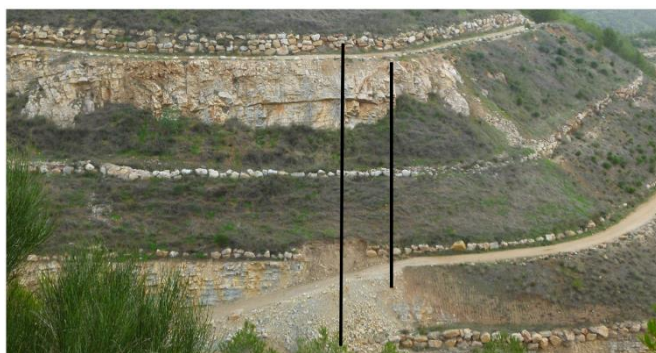
Figura 6 - Evidência da ocorrência da falha F2

Estas falhas (F2 e F3) têm atitude aproximada de N10°-20°W, subvertical e condicionam a estabilidade da encosta sul, uma vez que os pequenos escorregamentos/desprendimentos que se verificam, ocorrem associados à sua passagem.

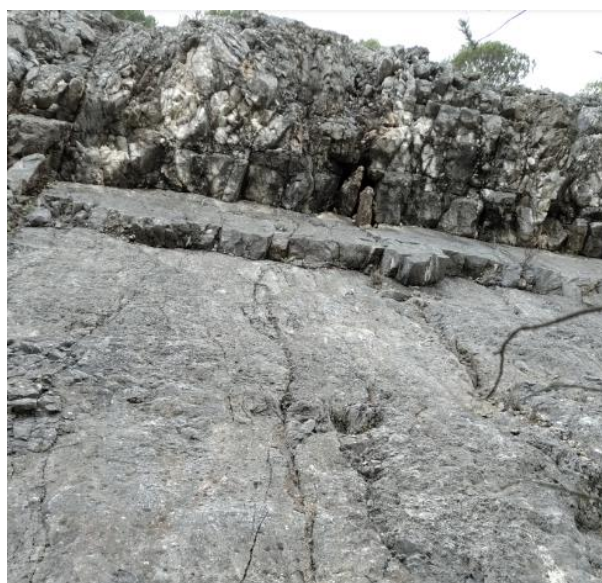
Figura 10 - Exemplo de conjugação das diaclases com superfície de estratificação.

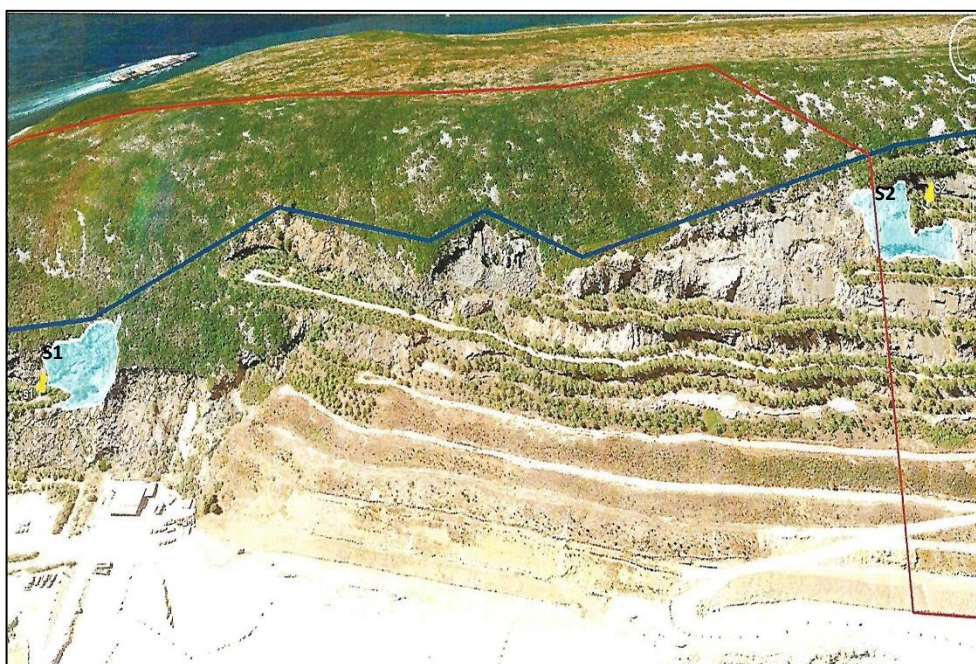
A Figura 18 mostra as referidas localizações, junto às quais foram adicionadas as zonas onde se depositaram os materiais rochosos resultantes dessas instabilizações.

As ordens de grandeza dessas zonas de escombros são as seguintes: para o furo S1, a área atinge 2 298 m<sup>2</sup> e o seu perímetro é de 227 m; já para o furo S2 a área alcança 1 507 m<sup>2</sup> e um perímetro de 224m.

Figura 18 - Imagem aérea da zona Sul da pedreira, com indicação das duas sondagens S1 e S2, e as áreas (em azul) onde se depositaram os volumes de rocha instabilizados

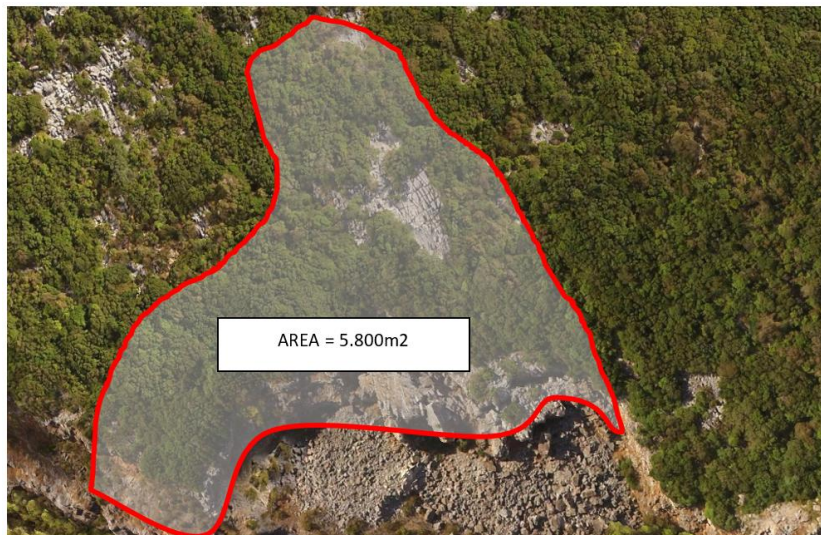
Figura 23 – Zonamento de área suscetível de deslizamento nas imediações da zona de ampliação
