<small>Avenida Engenheiro Azeiteiros e Oliveira, nº 3 - 1.º D.º (B) 1800-201 Lisboa Tel: 218 148 011 www.certifitecnica.pt geral@certifitecnica.pt</small>			
CLIENTE	Reckitt Benckiser	DESENHO Nº	4380 01 009	ESCALA	1:500
TRABALHO	Documentação Seveso	VERSÃO	01	DATA	11/2023
DESIGNAÇÃO	Cenário 10 - Rotura de 10% de Linha de Enchimento do reservatório (Tubagem de Enchimento A)	TÉCNICO RESPONSÁVEL	Ana Dias	VERIFICOU	 
<small>ESTE DESENHO É PROPRIEDADE INTELECTUAL DA CERTIFITECNICA, SA., NÃO PODENDO SER REPRODUZIDO OU USADO SEM AUTORIZAÇÃO EXPRESSA DOS AUTORES PARA FINS DIFERENTES DO PRESENTE PROJETO</small>		<small>FORMATO</small> A3

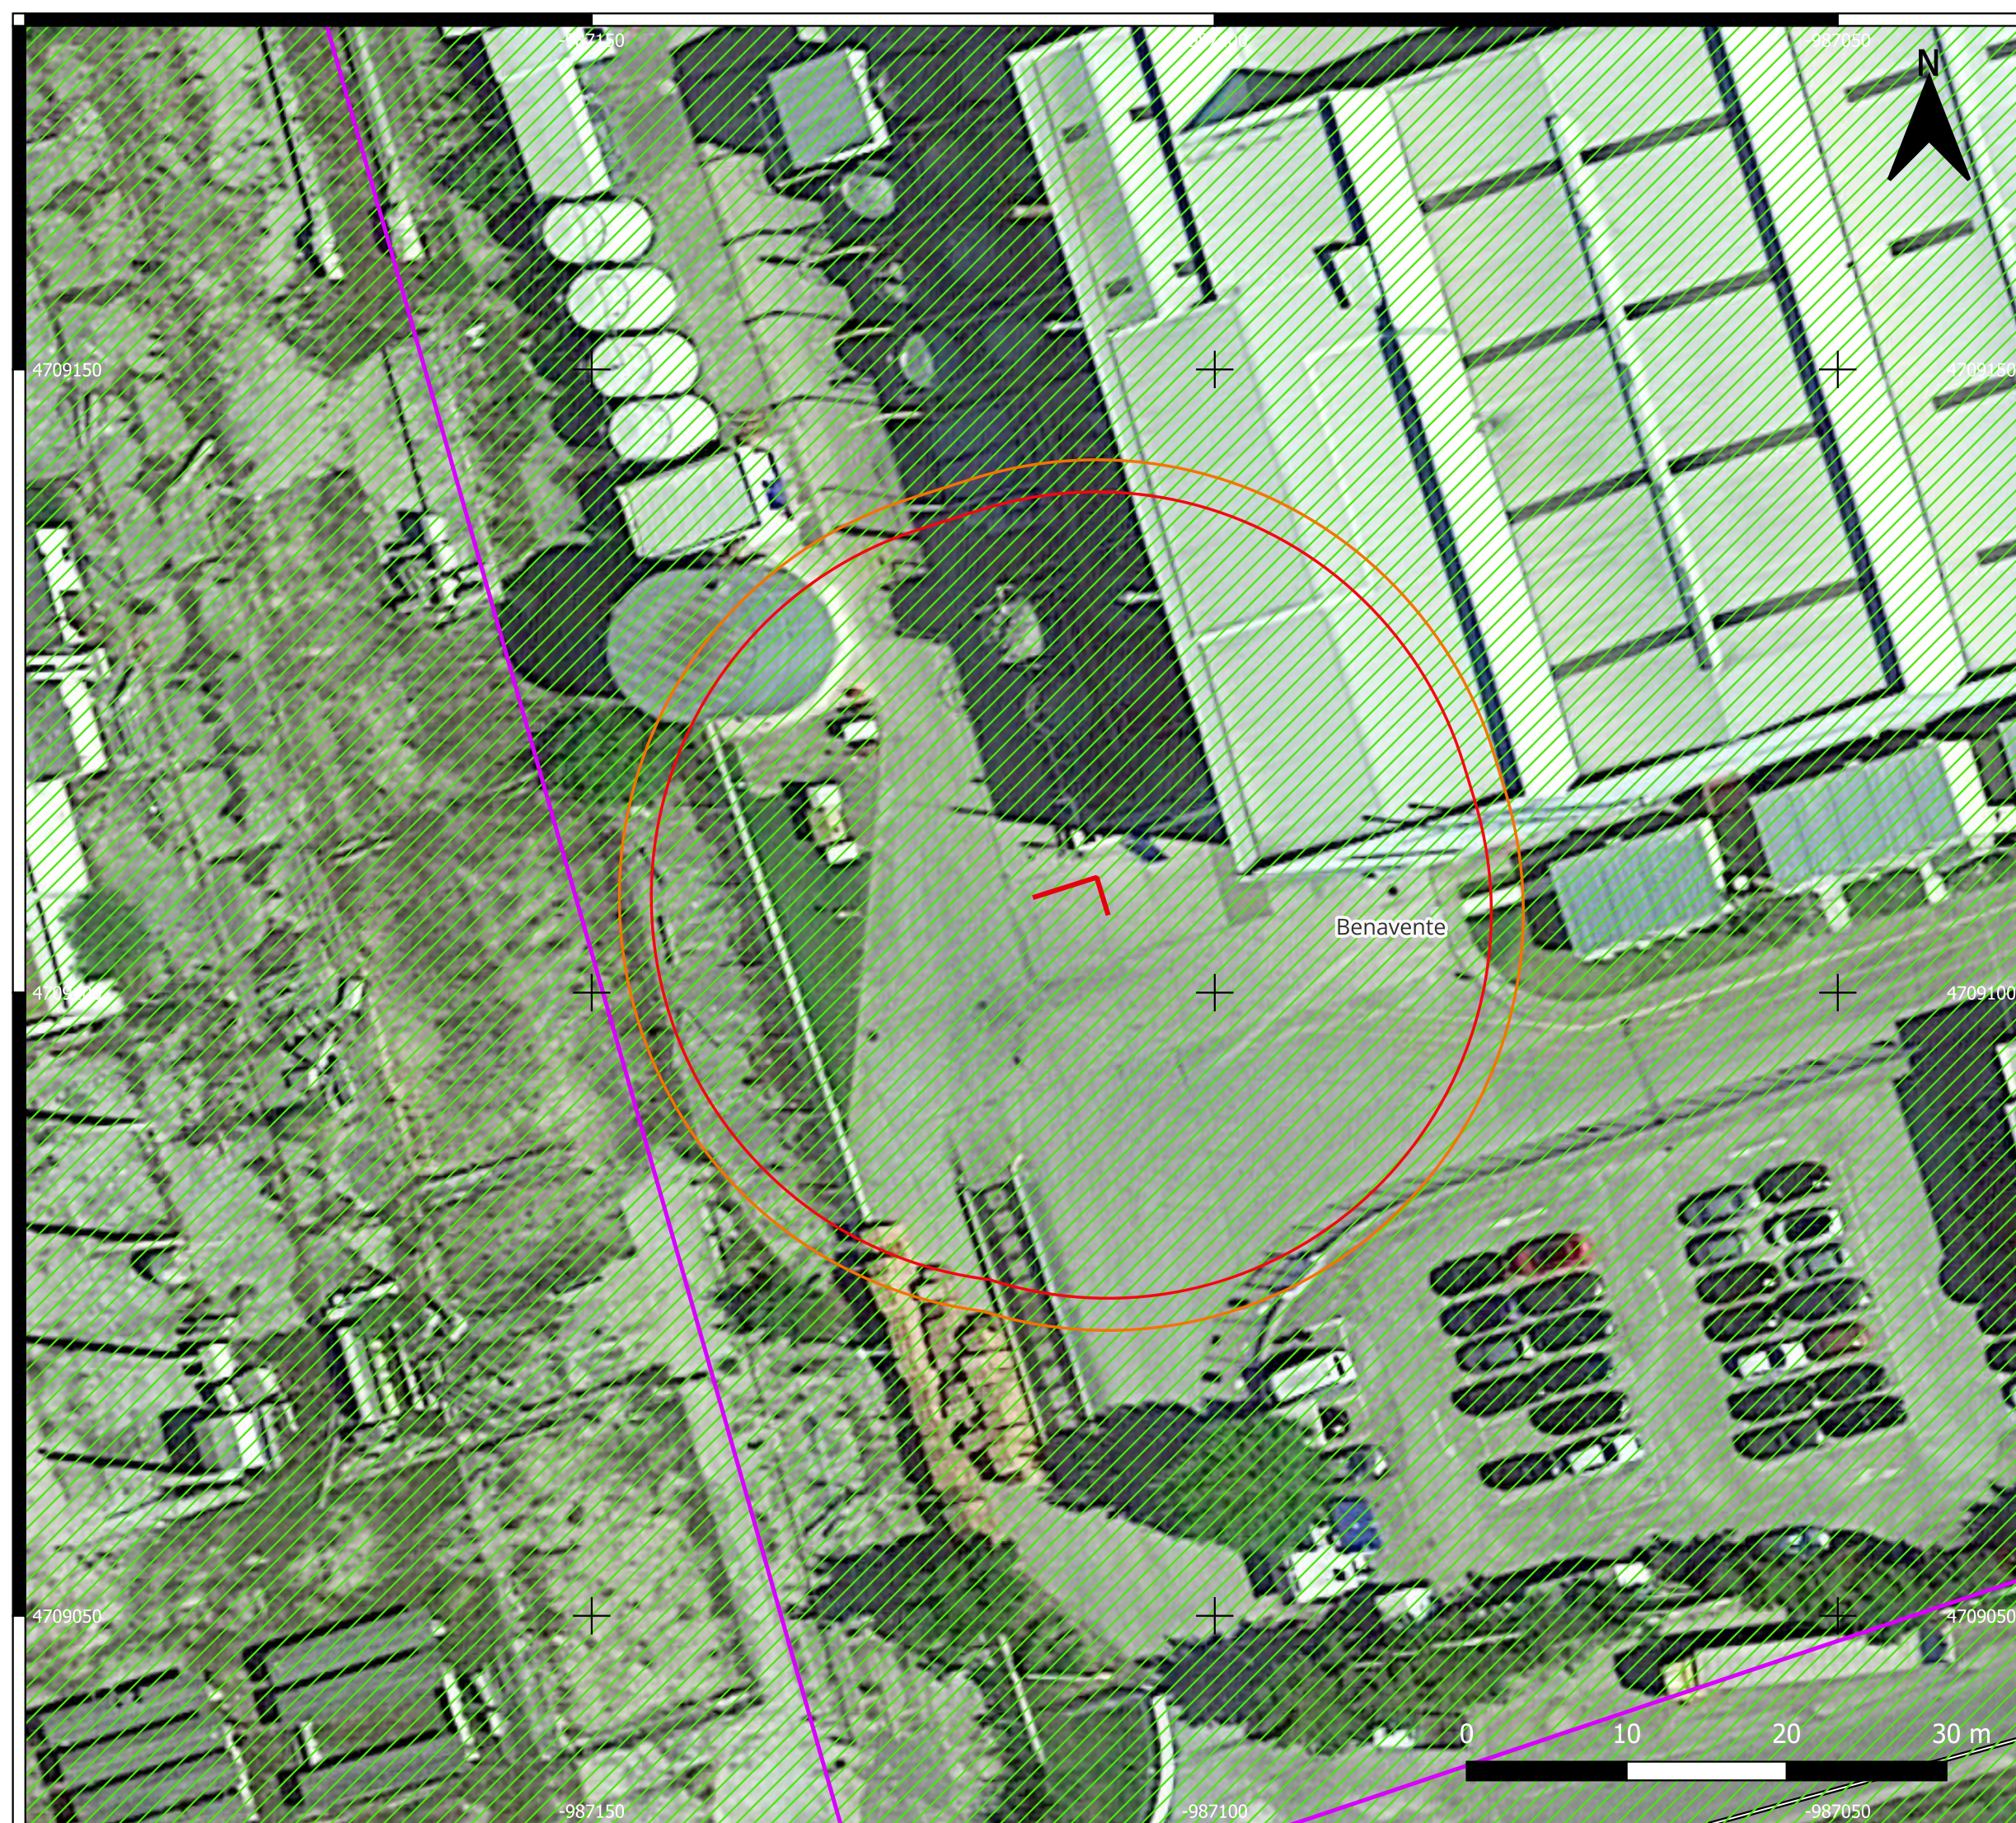
Radiação Térmica - Efeitos Irreversíveis (26 m)
-

Radiação Térmica - Efeitos Letais (24 m)
