<small>Avenida Engenheiro Azeiteiro, nº 3 - 1.º D.º (B) 1800-201 Lisboa Tel: 218 148 011        www.certitecnica.pt geral@certitecnica.pt</small>	
CLIENTE	Reckitt Benckiser	DESENHO Nº	4380 01 011
TRABALHO	Documentação Seveso	VERSÃO	01
		DATA	11/2023
DESIGNAÇÃO	Cenário 12 – Rotura de 10% de diâmetro nominal da tubagem de alimentação até ao ponto de ligação à fábrica (Tubagem A)	TÉCNICO RESPONSÁVEL	VERIFICOU
		Ana Dias	 
		ESCALA	1:450
		FORMATO	A3

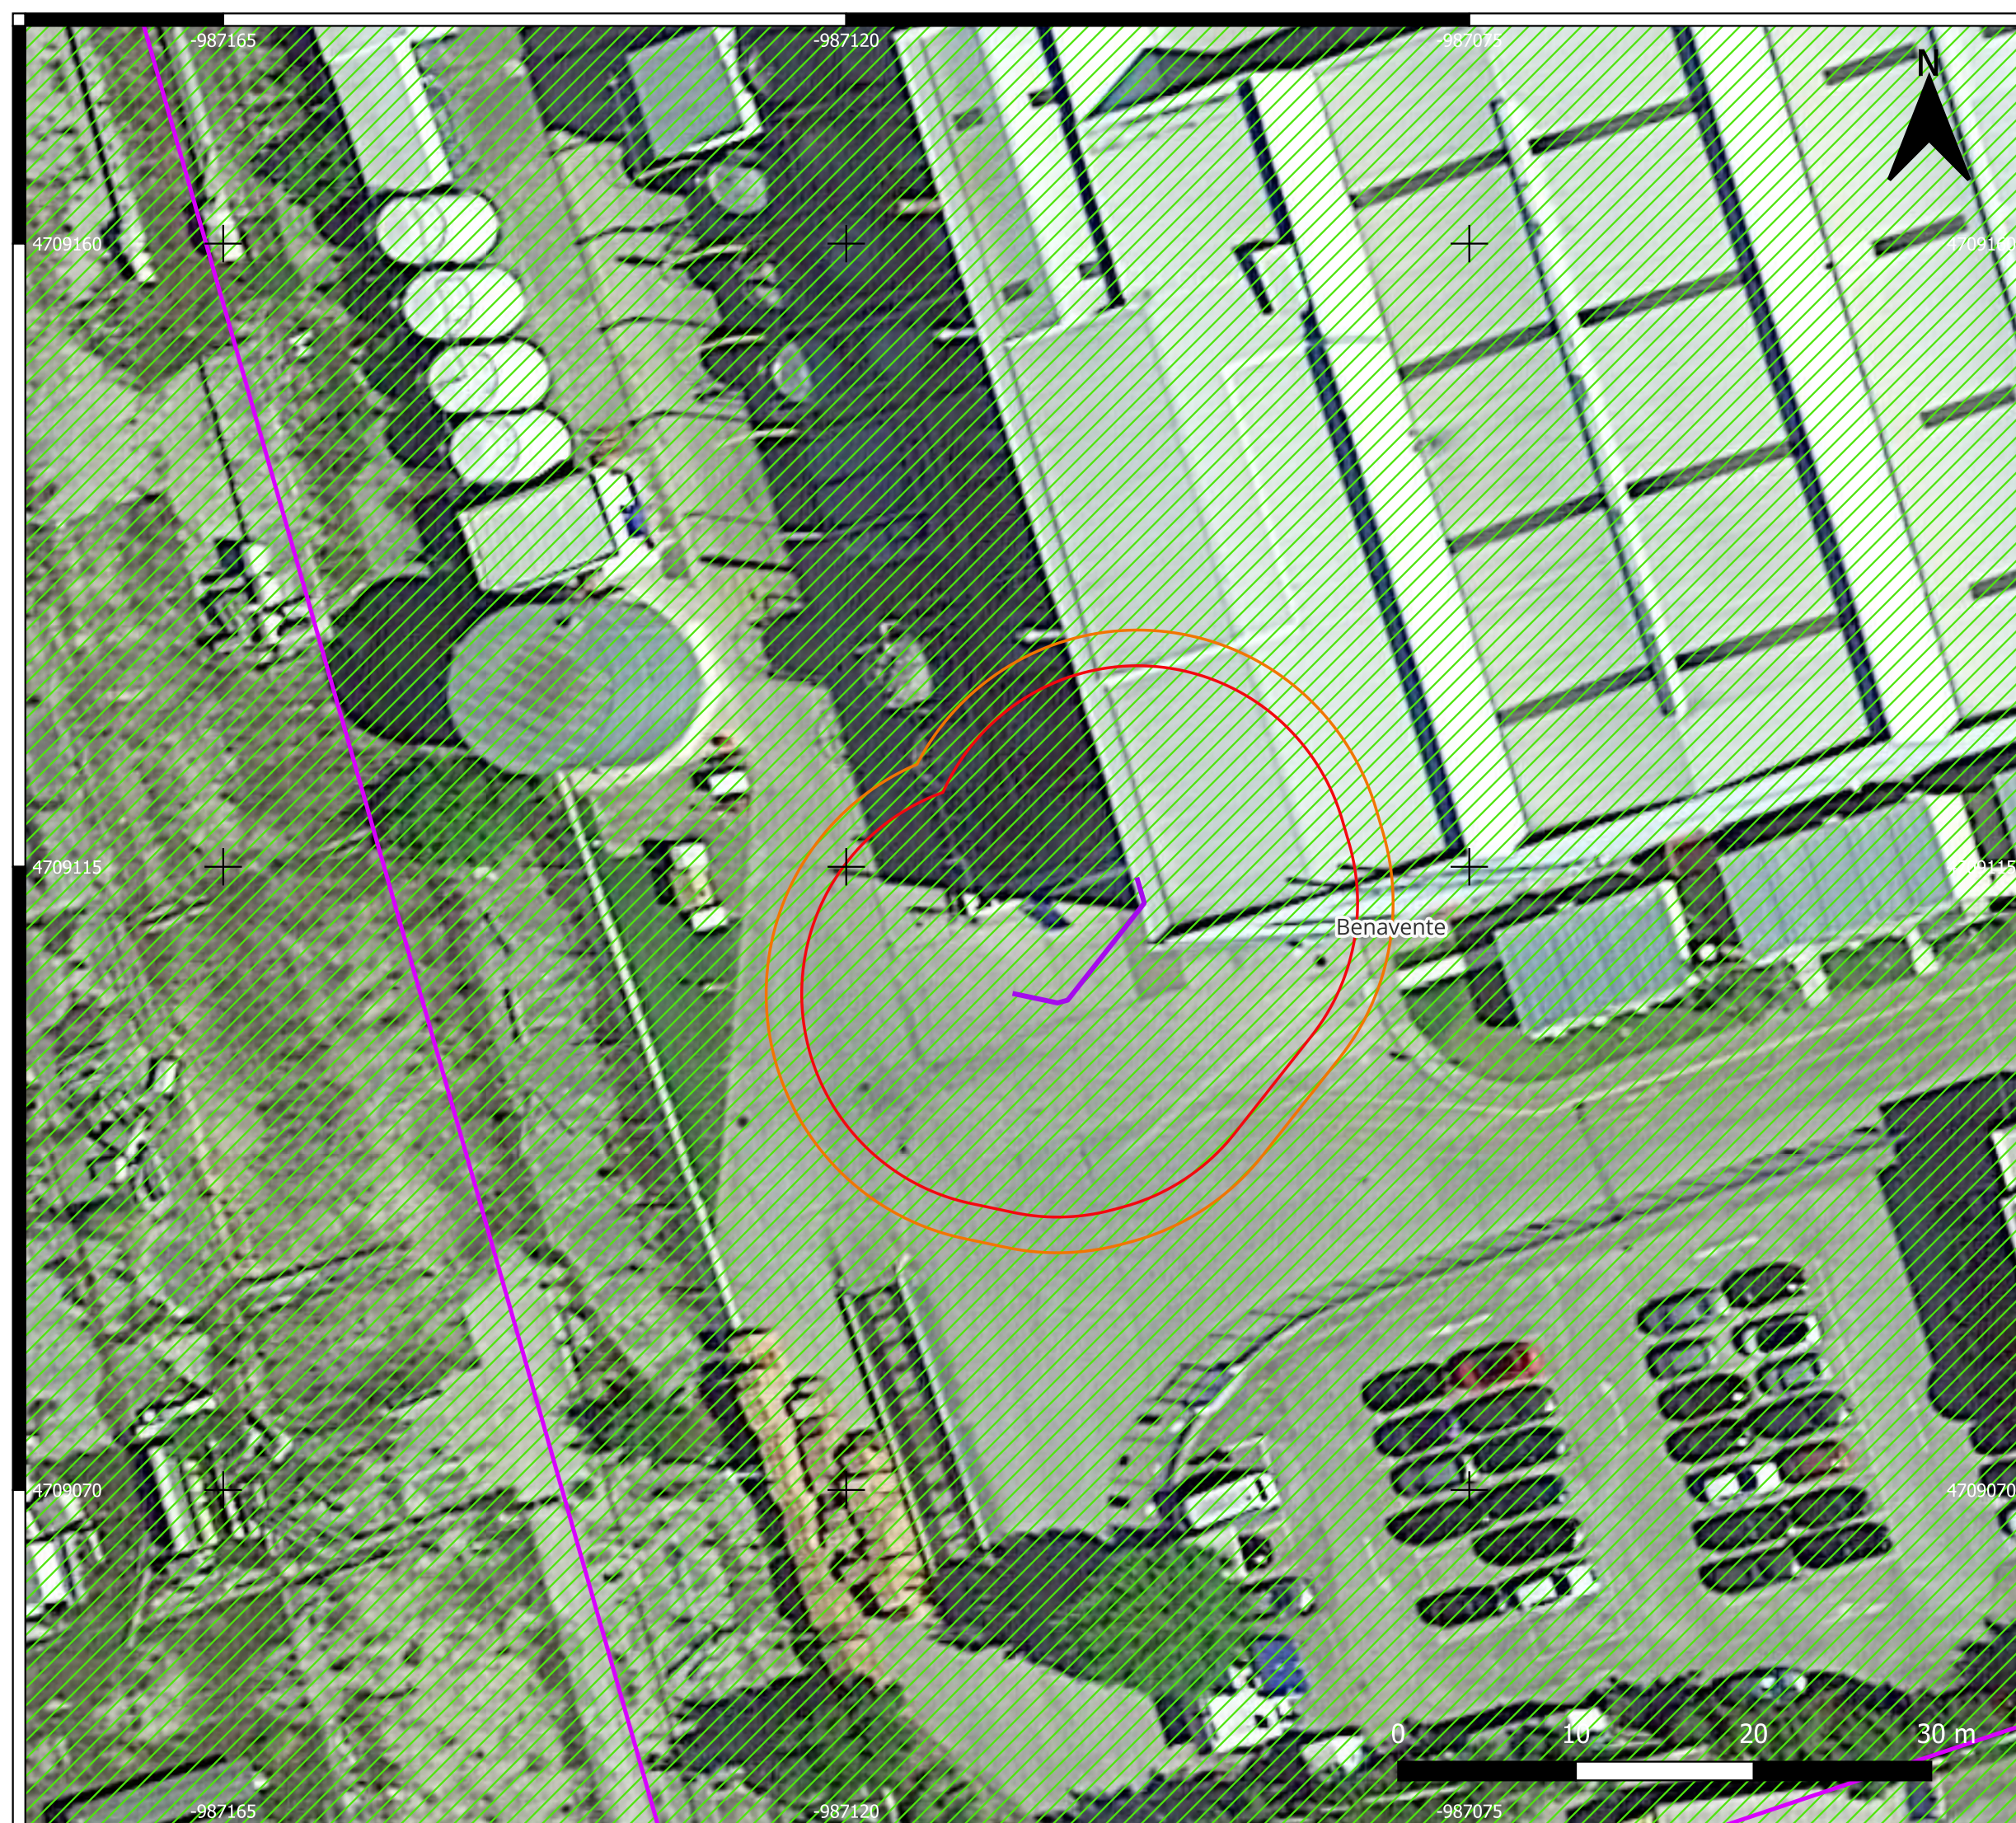
- Radiação Térmica - Efeitos Irreversíveis (14 m)
- Radiação Térmica - Efeitos Letais (12 m)
