## RELATÓRIO FINAL

AVALIAÇÃO DO IMPACTE AMBIENTAL DA AMPLIAÇÃO DA PEDREIRA  
N.º 6201 DE “REI MOURO” (AGUIAR DA BEIRA)

Marcos Osório  
Sabugal - 2025

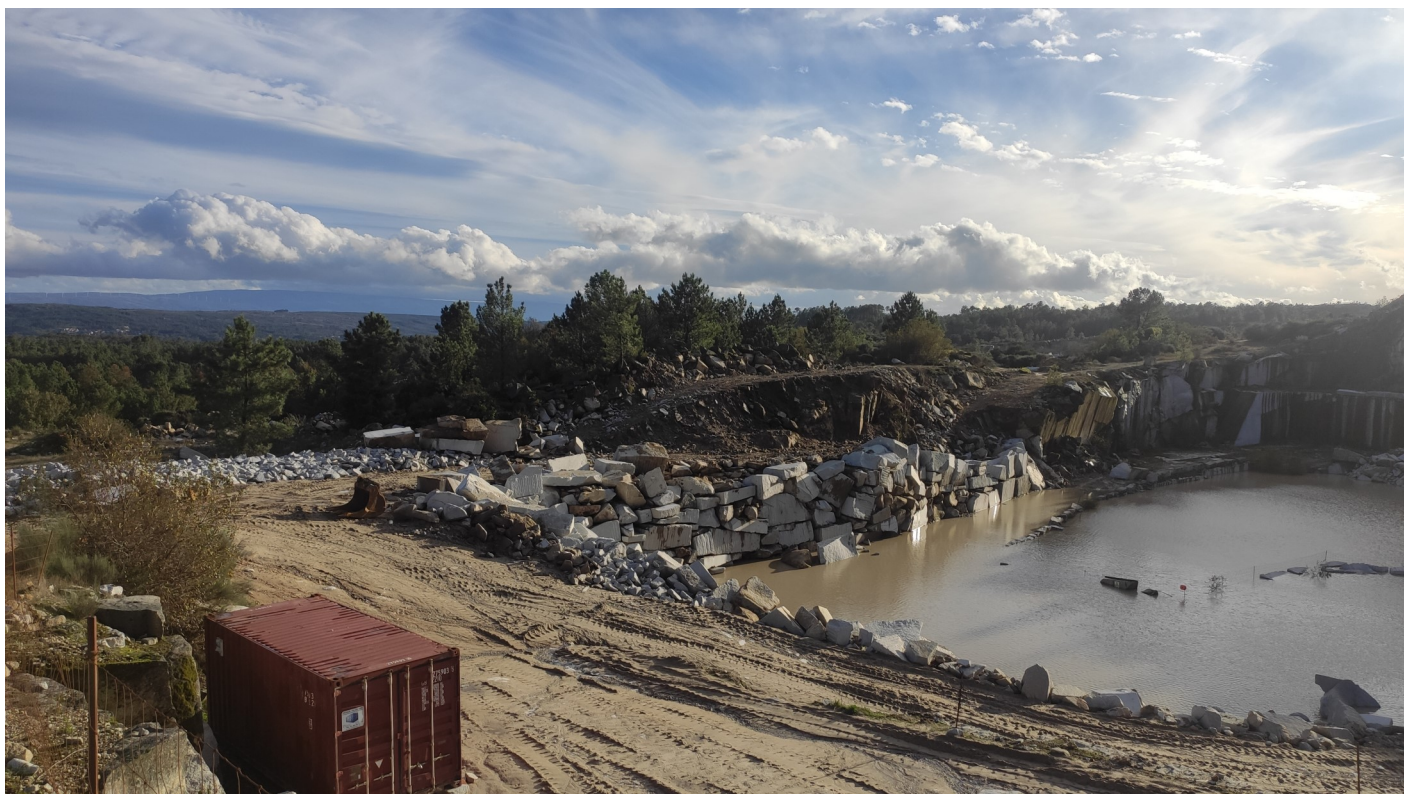
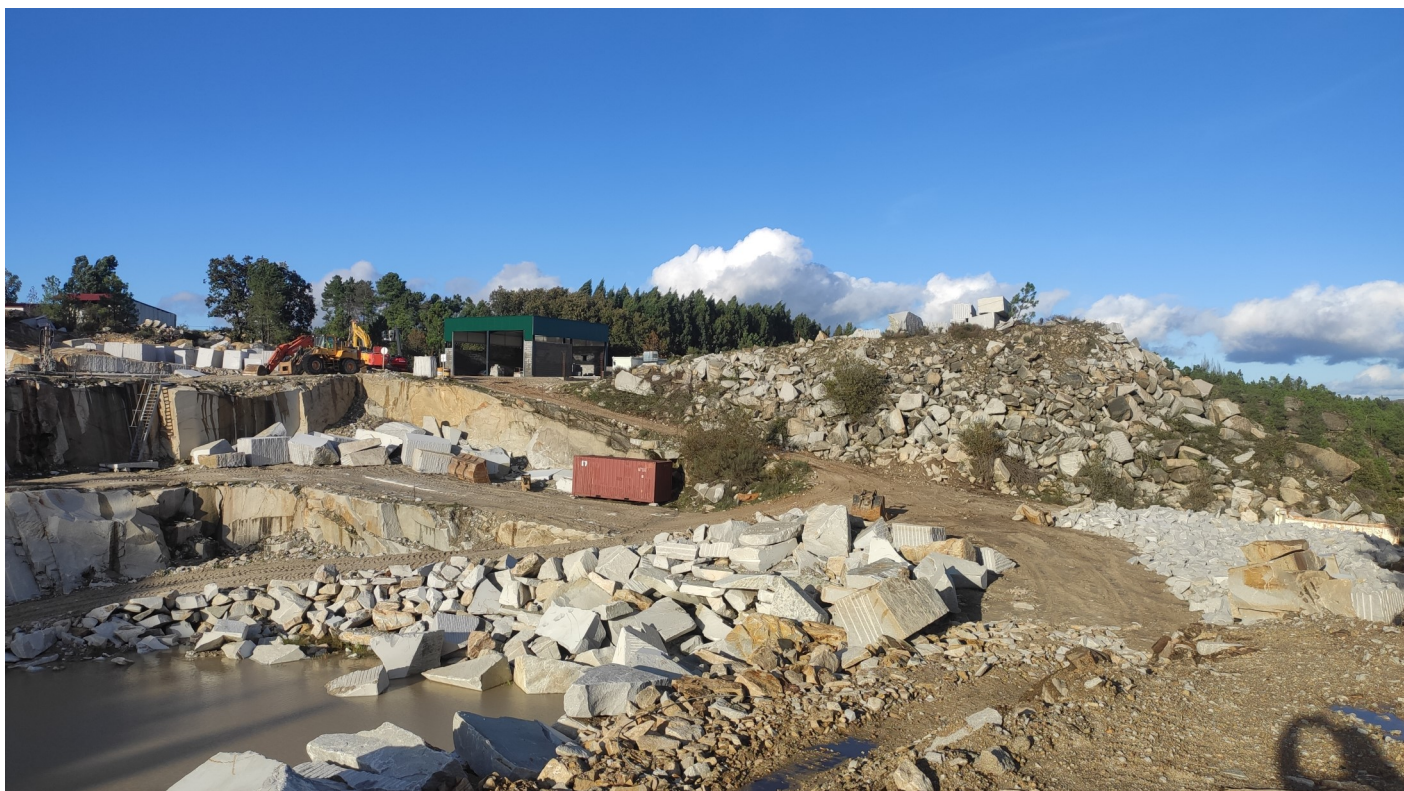
Fotos 1-2

A exploração do granito é feita a céu aberto, segundo o método de degraus direitos em bancada, praticamente na totalidade da área a oriente da propriedade, de onde se extraem blocos paralelepípedicos em socalco (Fotos 1-2). A extração da rocha de granito envolve um processo seletivo, no qual é necessário descartar o material que não atende aos critérios estipulados. Esses restos não utilizados são amontoados e depositados em áreas periféricas, especialmente a leste e sudeste, havendo ainda alguns pequenos espaços de arrumos e armazém, bem como toda a rede de acessos aos terrenos para norte e para sudoeste (Fotos 3 e 9). O granito é de grão fino, de cor cinza-esbranquiçado

Duas perspetivas gerais da área principal da pedreira, na parte oriental, já completamente afetada pelos trabalhos de exploração da pedra.

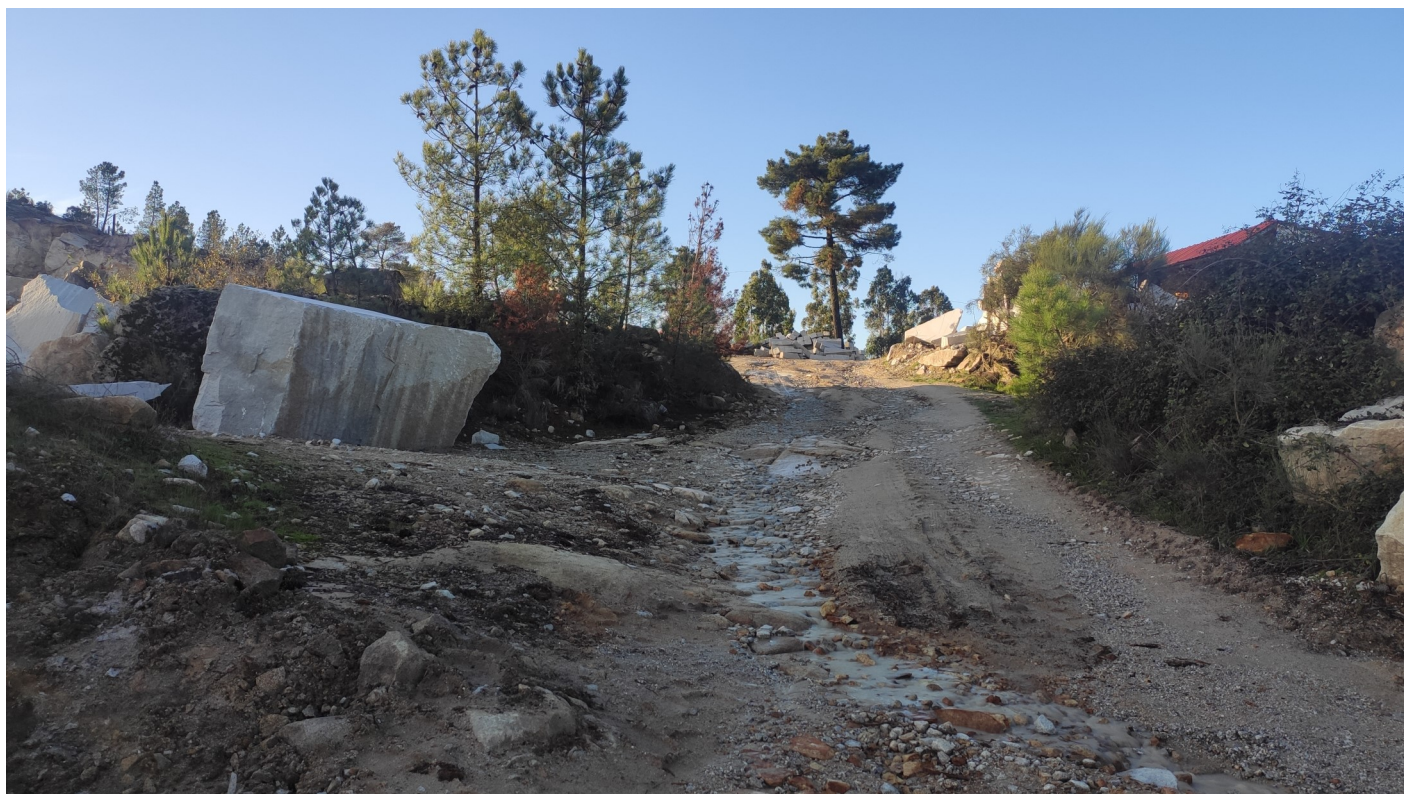
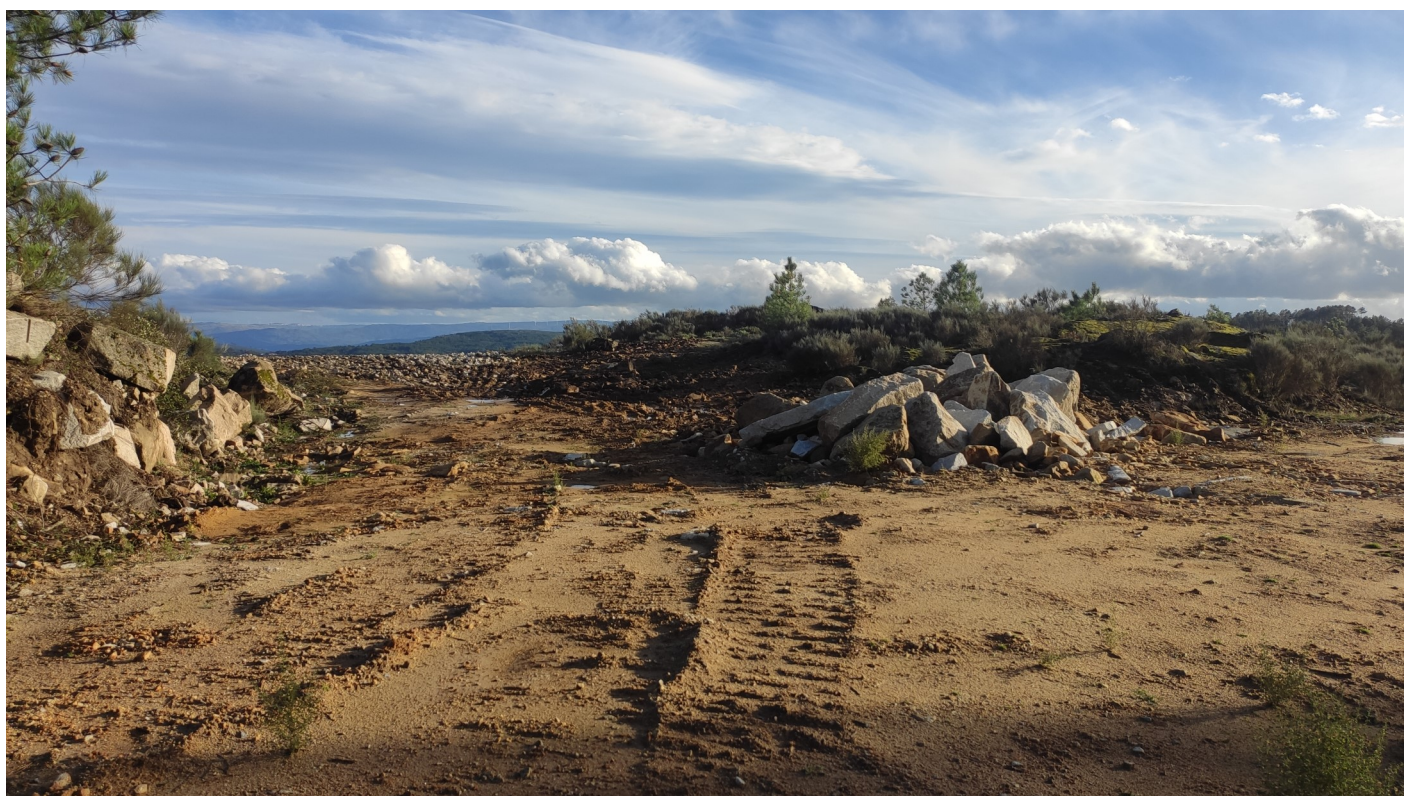
Fotos 3-4

Aspeto dos terrenos menos remexidos e atravessados pelos acessos da pedreira, do lado oriental.

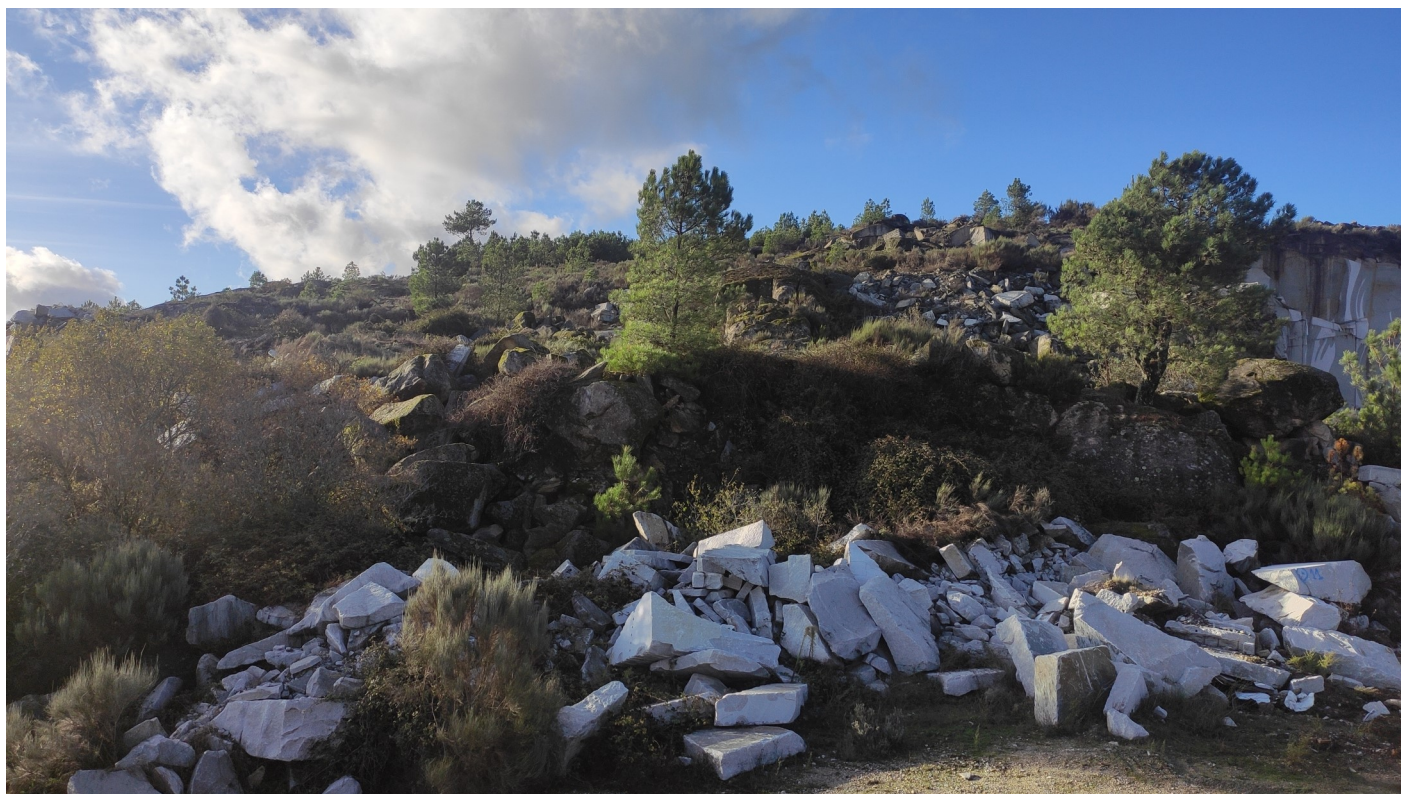
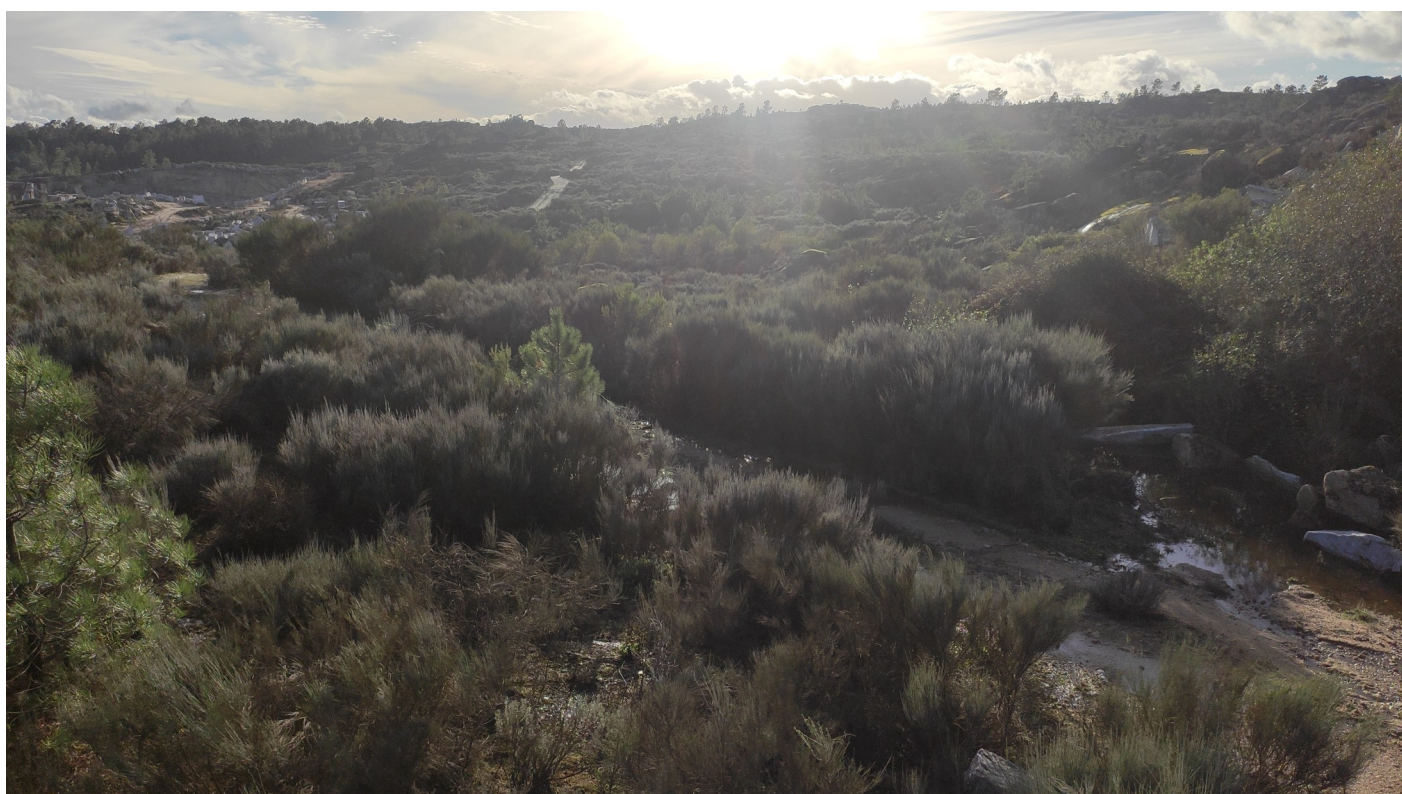
**Fotos 5-6**

Trata-se de uma região aparentemente afastada dos melhores terrenos para a ocupação das comunidades ancestrais e sem testemunhos da sua presença ou passagem pela região. A área destinada ao alargamento do empreendimento caracteriza-se por más condições de habitabilidade, sobretudo em períodos de cronologia mais recuada, pelo seu reduzido potencial estratigráfico e profusão de afloramentos rochosos (Fotos 6, 10 e 11), fatores que indicam um fraco potencial para ocupação humana em épocas antigas.

Um aspeto da área imediatamente a oeste da pedreira, remexida, e toda a extensão para ocidente, ainda não remexida, com densa vegetação.

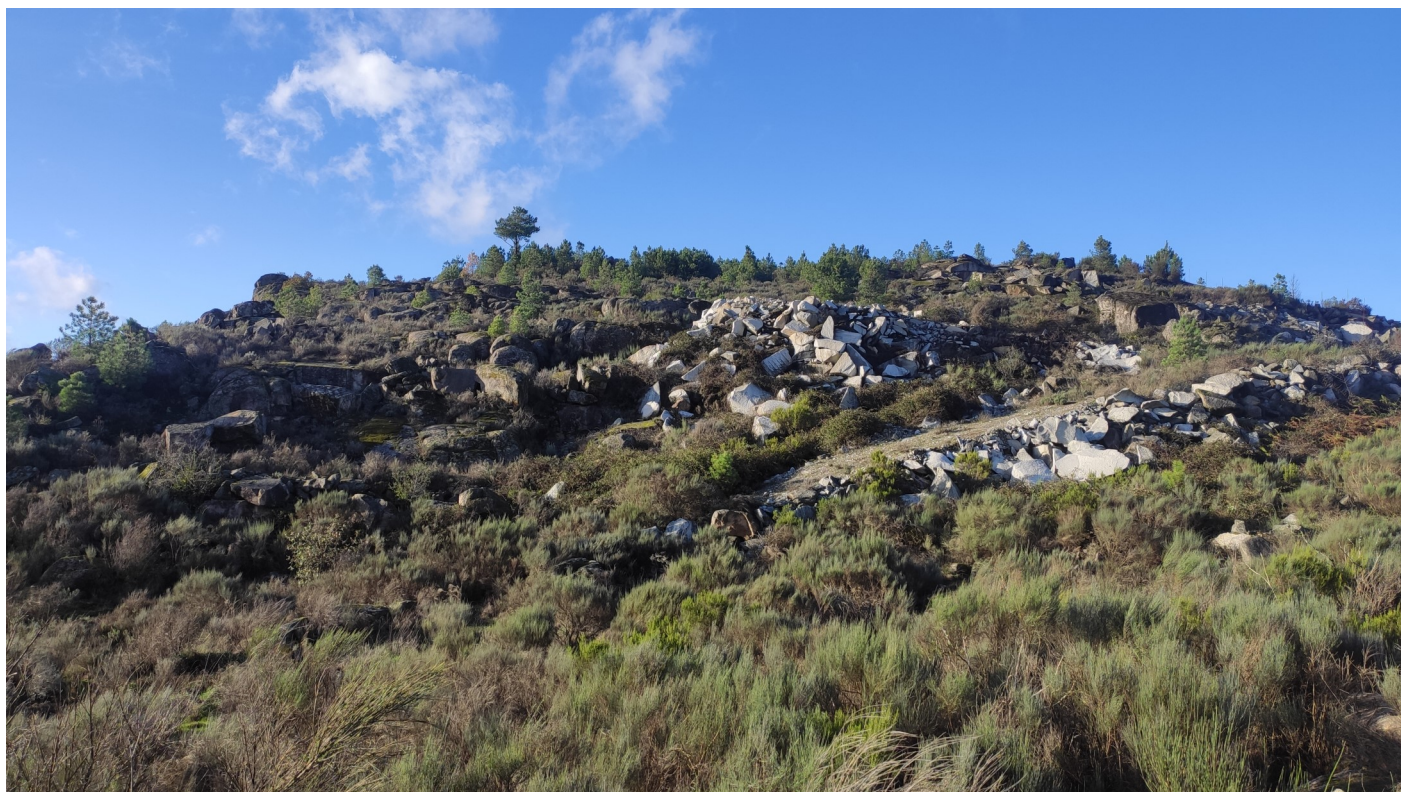
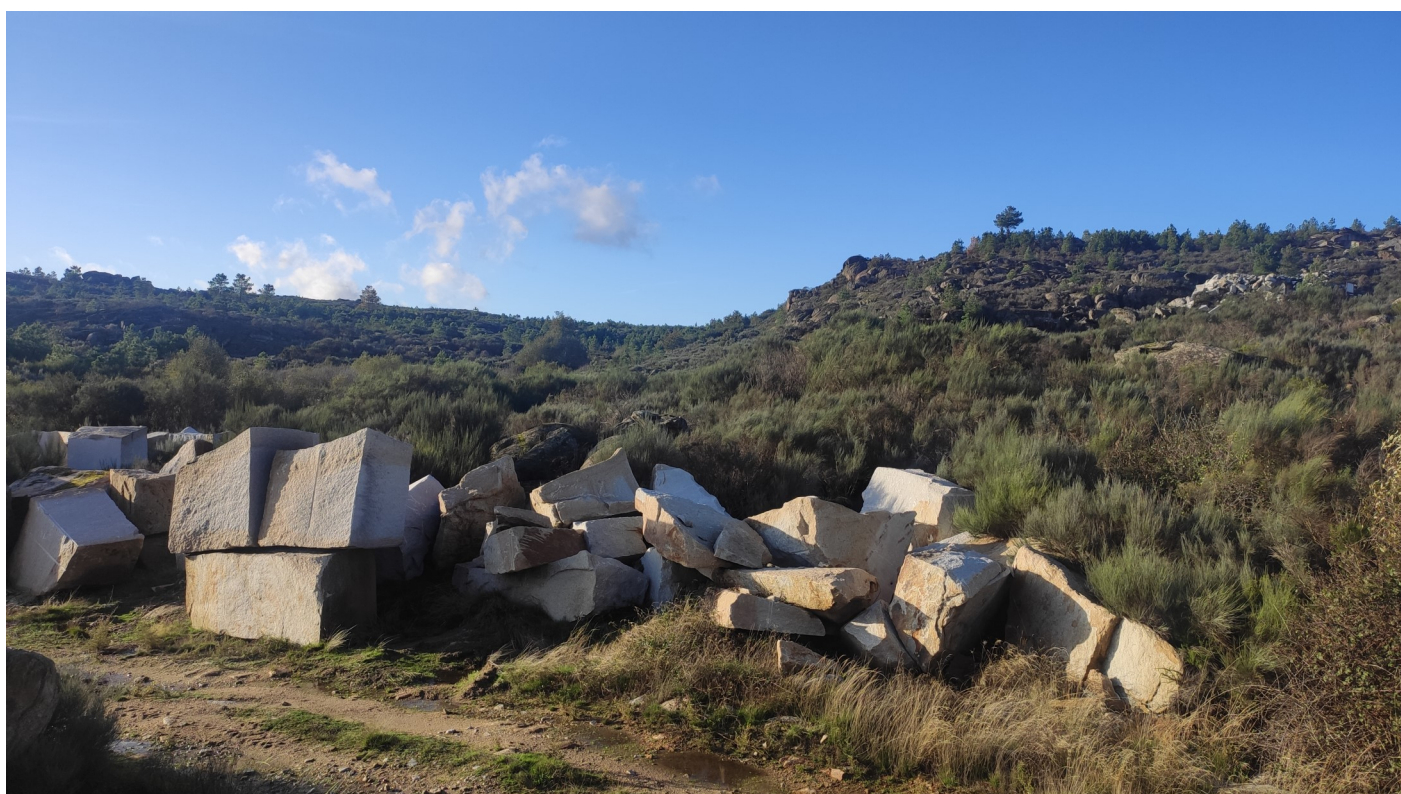
Fotos 7-8

Apesar da paisagem preservar aí características naturais, onde se poderiam encontrar vestígios da primitiva presença humana, em bom estado de conservação, a prospeção foi dificultada, impedindo a observação do solo e a deteção de materiais ou estruturas (Fotos 7, 8 e 13), limitando-se ao exame dos inúmeros afloramentos.

Imagem da área ocidental do empreendimento, onde impera a densa cobertura vegetal, intercalada com blocos de granito depositados junto aos caminhos.

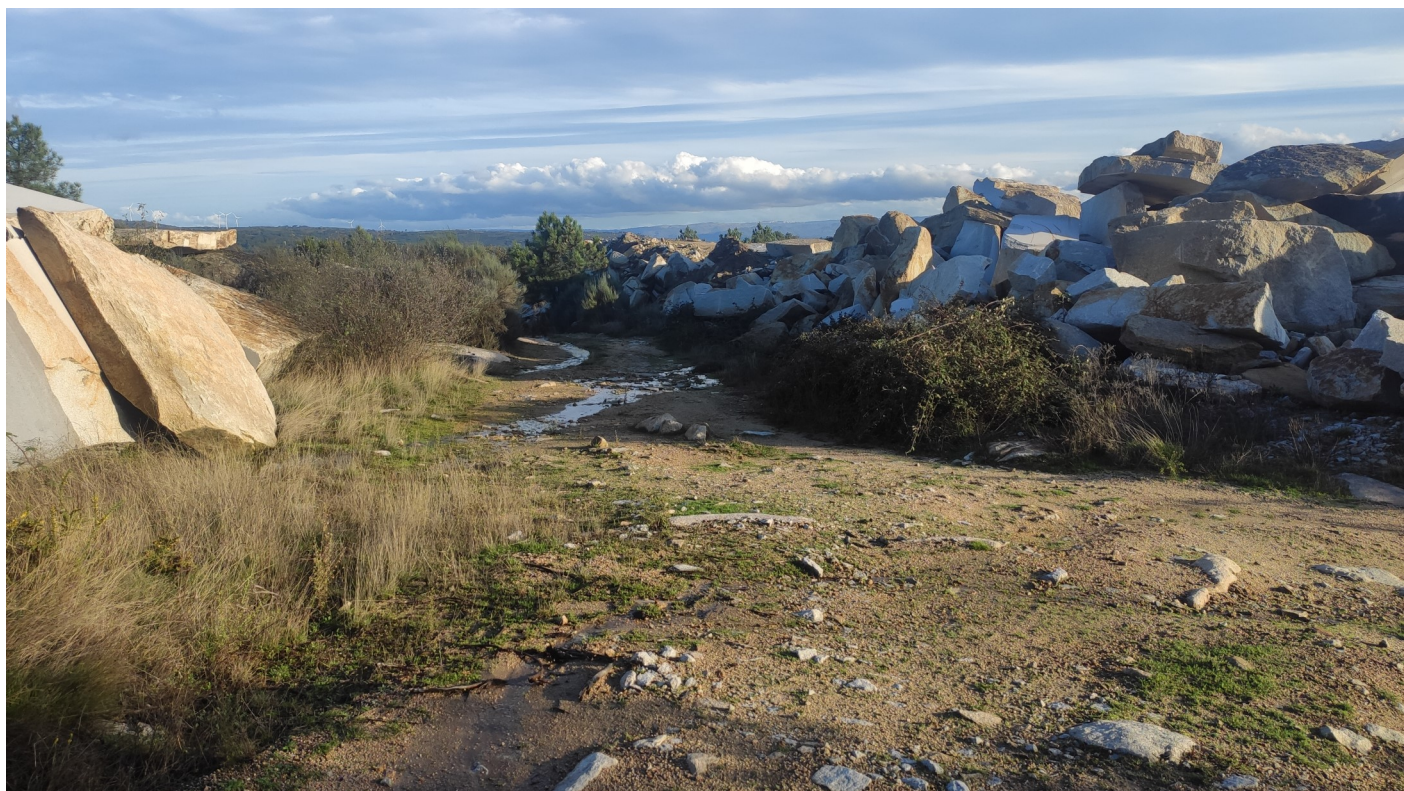
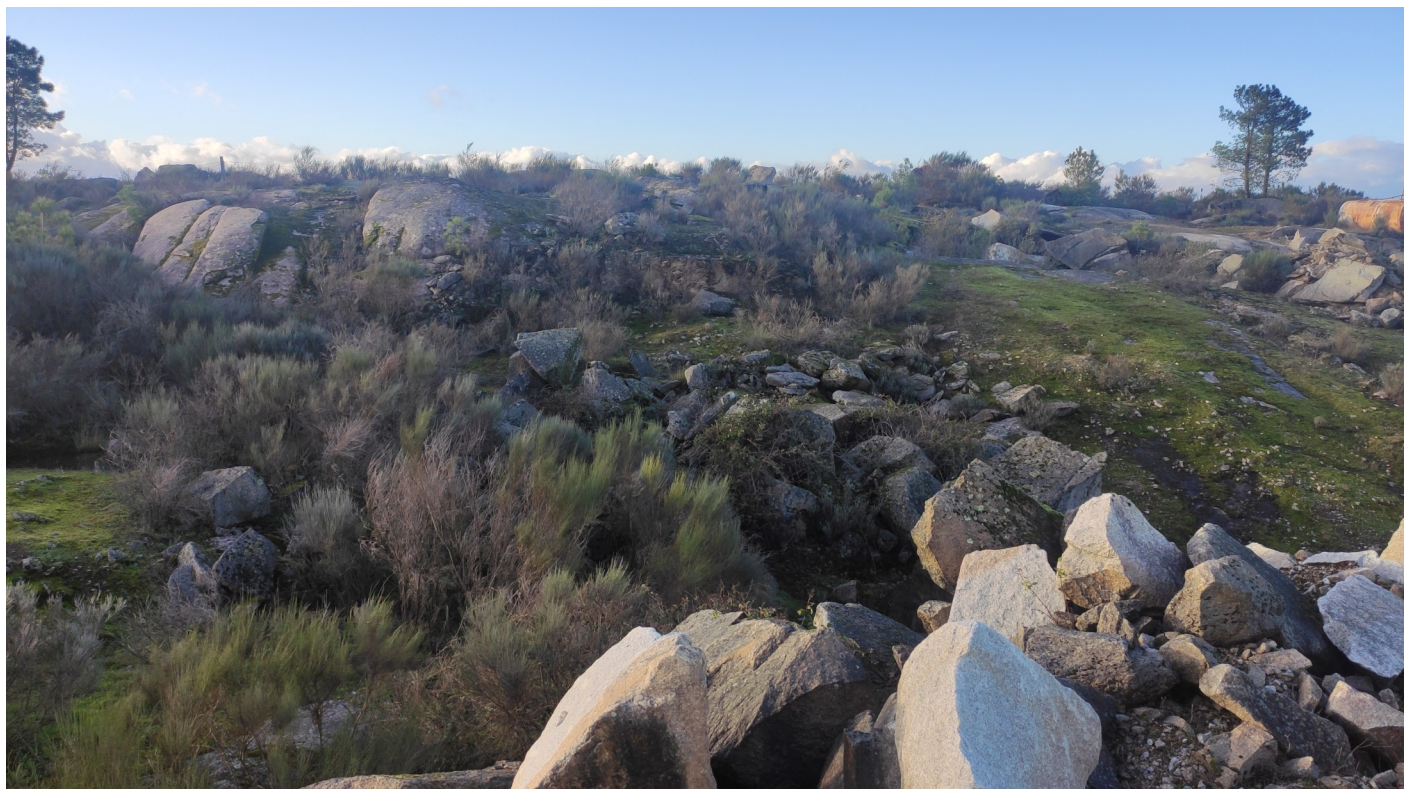
Fotos 9-10

São terrenos com pouco potencial estratigráfico, estando praticamente destituídos de revestimento térreo, com abundante vegetação rasteira, mato, giestas e alguns pinheiros, especialmente a leste, entremeados por afloramentos graníticos sobrelevados ou lajes rasantes ao chão (Fotos 10 e 11).

Zona oriental da expansão da pedreira, com áreas já remexidas, especialmente junto aos caminhos.

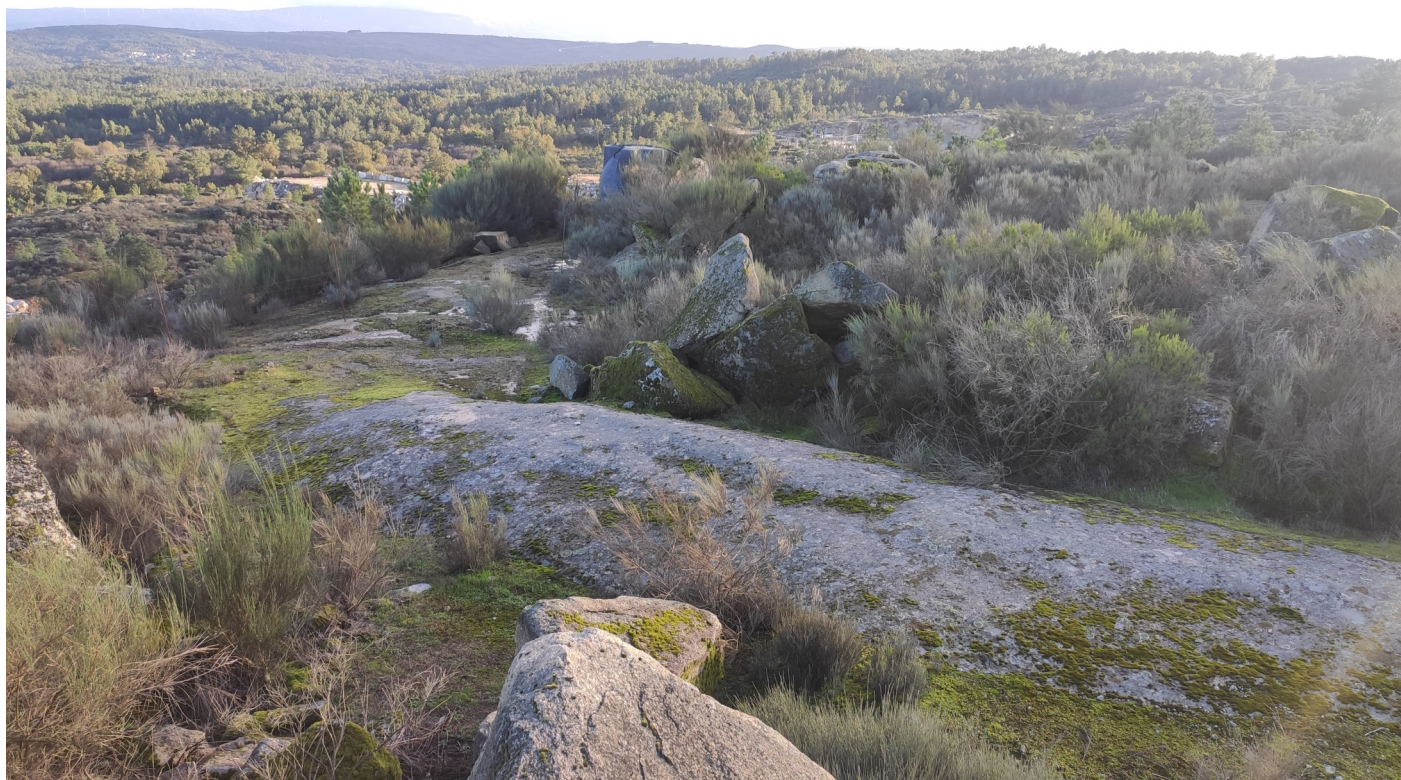
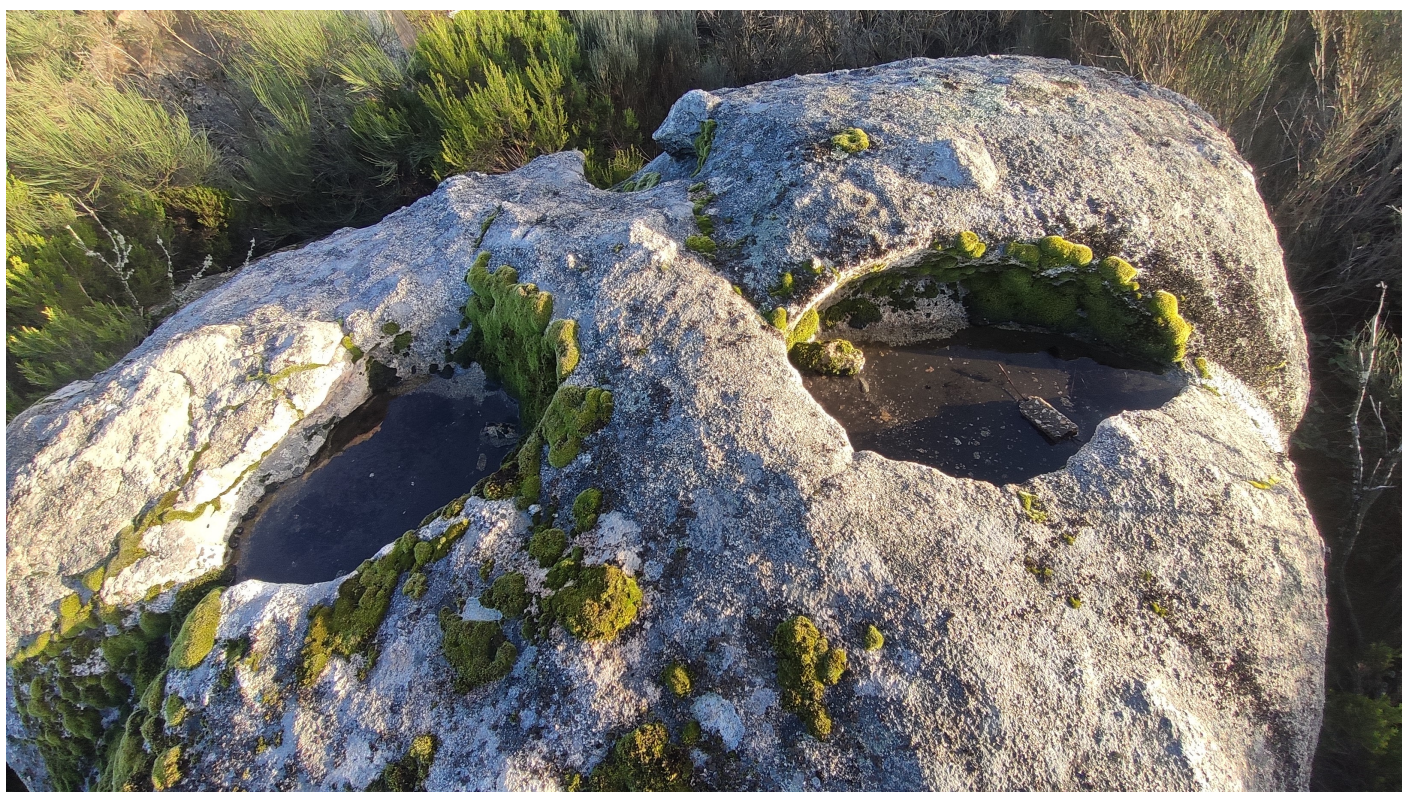
Fotos 11-12

As formações mais comuns, observadas em vários pontos destas penedias, foram as covas ou covachos resultantes da erosão hídrica e eólica (Foto 12).

Um aspeto da zona mais elevada, a oeste da pedreira, coberta de vegetação e extensas lajes, onde se identificaram afloramentos com pias de formação geológica.

Mesmo as cavidades identificadas no penedo granítico (Foto 12), não merecem qualquer medida de minimização do impacto do projeto, visto que são elementos de cariz natural e geológico, bastante comuns nesta região.
