ANEXO 10.2 – RELATÓRIO FINAL DE PATRIMÓNIO

RELATÓRIO DE TRABALHOS ARQUEOLÓGICOS

Ligação Ferroviária de Alta Velocidade entre Lisboa - Porto
Fase 2

Lote C- Troço Soure/Carregado

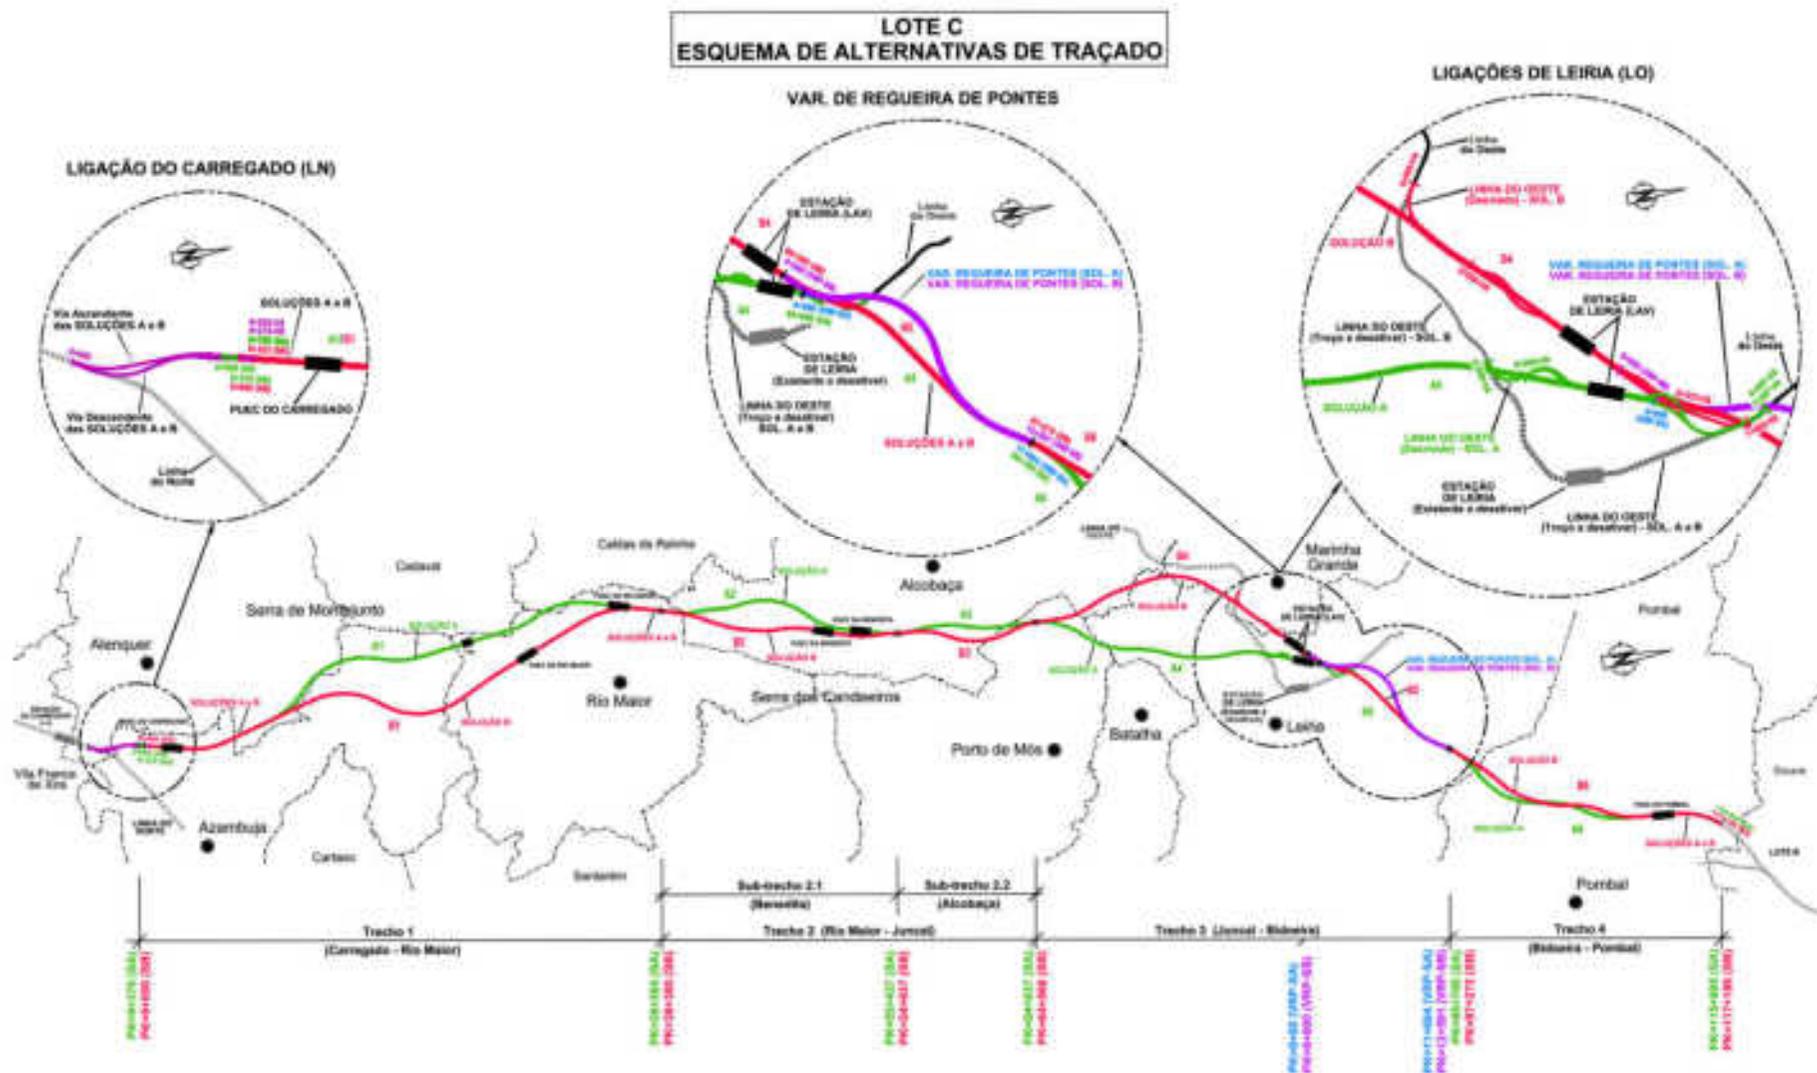
Figura 1 - Esquema de alternativas de traçado

Para além das soluções de traçado da LAV (Solução A e Solução B e ainda a Variante de Regueira de Pontes, no Trecho 3), o projeto engloba ainda a Ligação à Linha do Norte que ocorre no início do Trecho 1 sendo composta por via ascendente e descendente.

No Trecho 3 apresenta-se também a articulação com a Linha do Oeste e a nova estação de Leiria localizada na LAV, a qual pressupõe o desvio da Linha do Oeste existente desde os pontos de interseção com a LAV, e a desativação do troço da linha existente entre esses pontos. Esta articulação faz-se para as soluções em estudo da LAV (Solução A e Solução B).

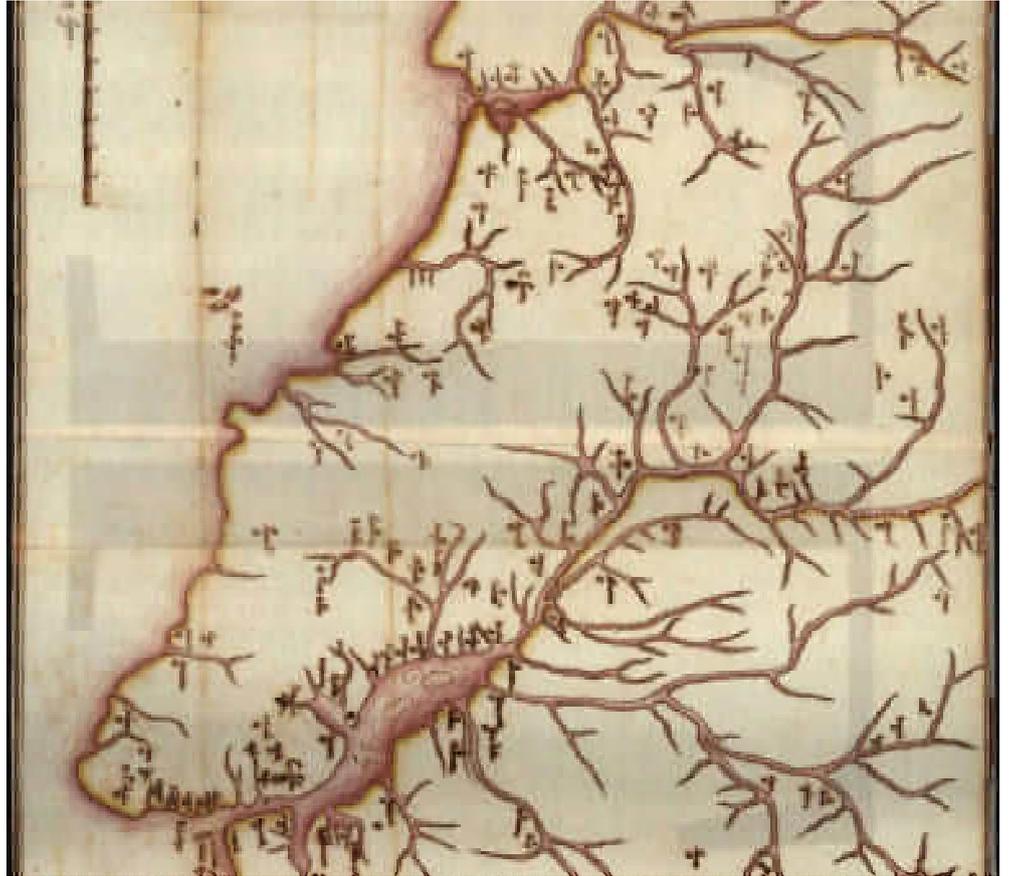
Figura 2 - Excerto do mapa geral de Alexandre Massai incluído na “Descrição e plantas da costa, dos castelos e fortalezas, desde o reino do Algarve até Cascais, da ilha Terceira, da praça de Mazagão, da ilha de Santa Helena, da fortaleza da Ponta do Palmar na entrada do rio de Goa, da cidade de Argel e de Larache”. Fonte da imagem: <https://digitarq.arquivos.pt>

Conclui-se assim que, estas duas cartas do século XVI, não incluem informação específica relevante, nomeadamente, relativa à localização de pontes, engenhos ou cais na área do projeto.

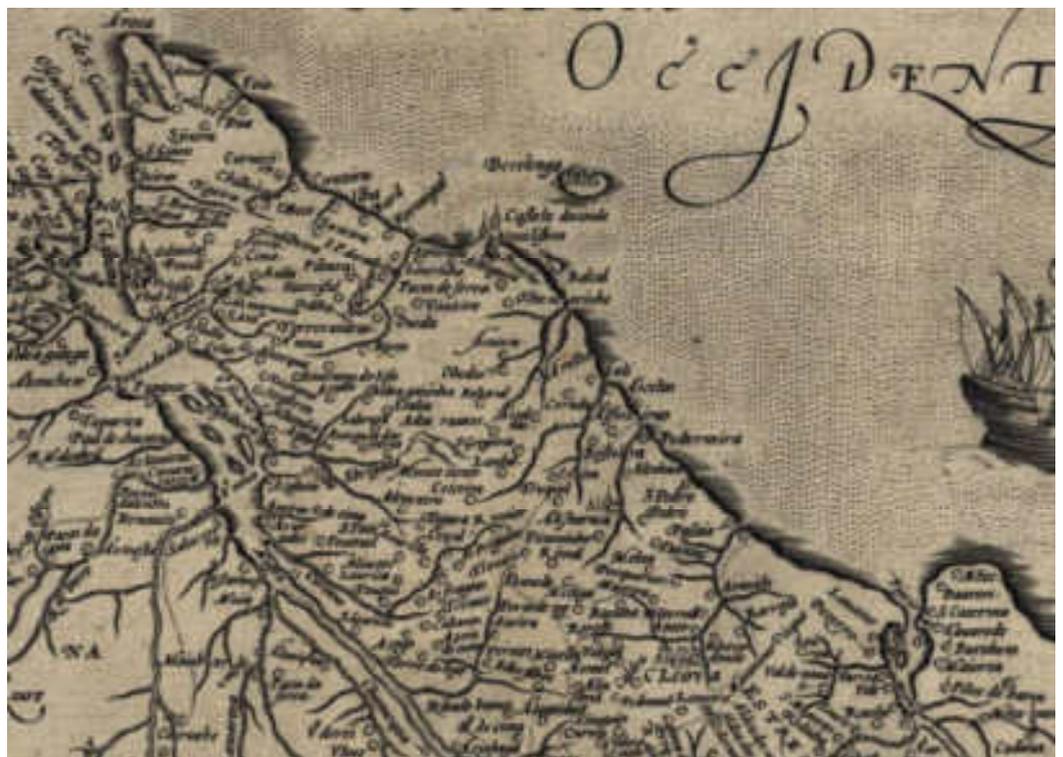
Figura 3 - Excerto da carta de Álvaro Seco Portugalliae que olim Lusitania, novissima & exactissima descriptio de 1560. Fonte da imagem: <https://bndigital.bnportugal.gov.pt>

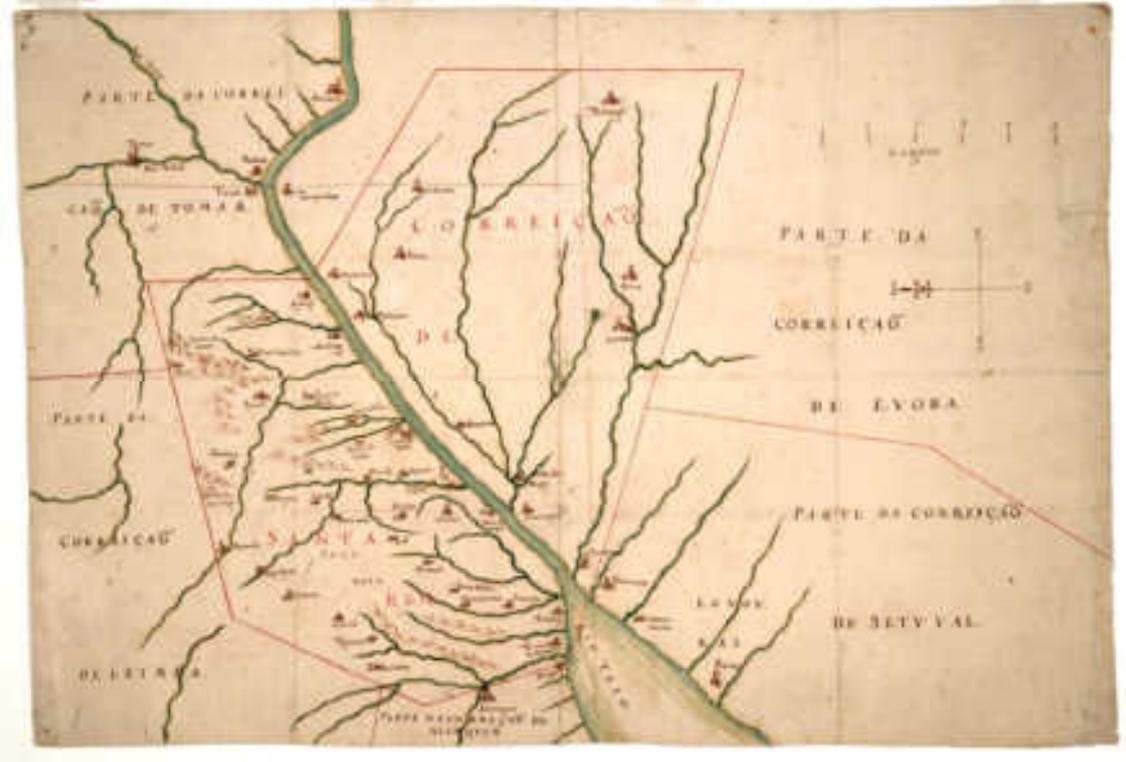
Figura 4 - Mapa da Correição de Santarém (c. 1640) de João Teixeira Albernaz. Fonte da imagem: <https://bndigital.bnportugal.gov.pt>

Nesta carta encontram-se representados, nas áreas em estudo, os rios da Ota e Alenquer com um troço final comum, o rio da Azambuja e o Rio Maior não sendo relevante, para o presente estudo, a informação que contém.

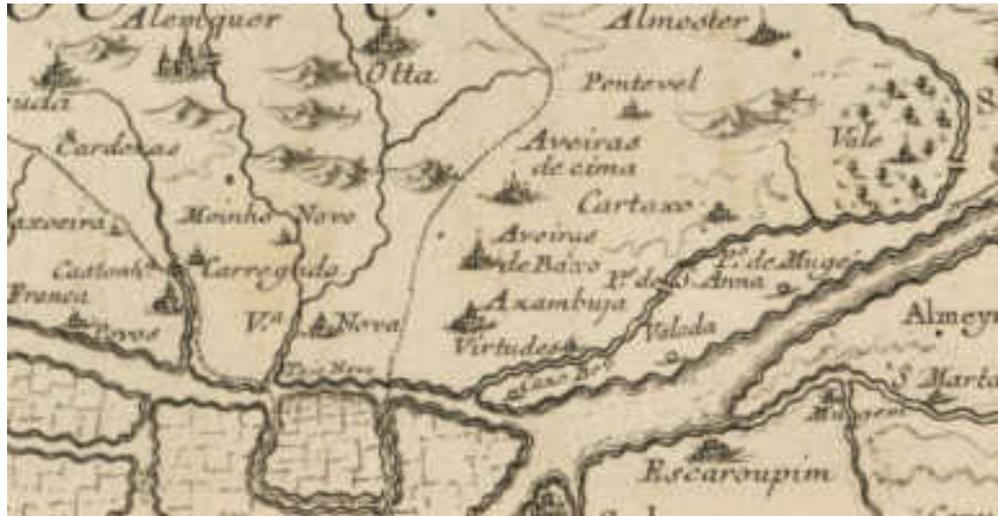
Figura 5 - Excerto da Carta Topográfica do Patriarcado de Lisboa Ocidental (século XVIII).
 Fonte da imagem: <https://bdlb.bn.gov.br>

A Carta Topográfica do Patriarcado de Lisboa Ocidental [...] (século XVIII), também de pendor regional, não oferece detalhes na margem entre o Carregado e Vila Nova da Rainha porém, nela se assinala, mais a norte, o novo canal aberto, designado por “Tejo Novo”.

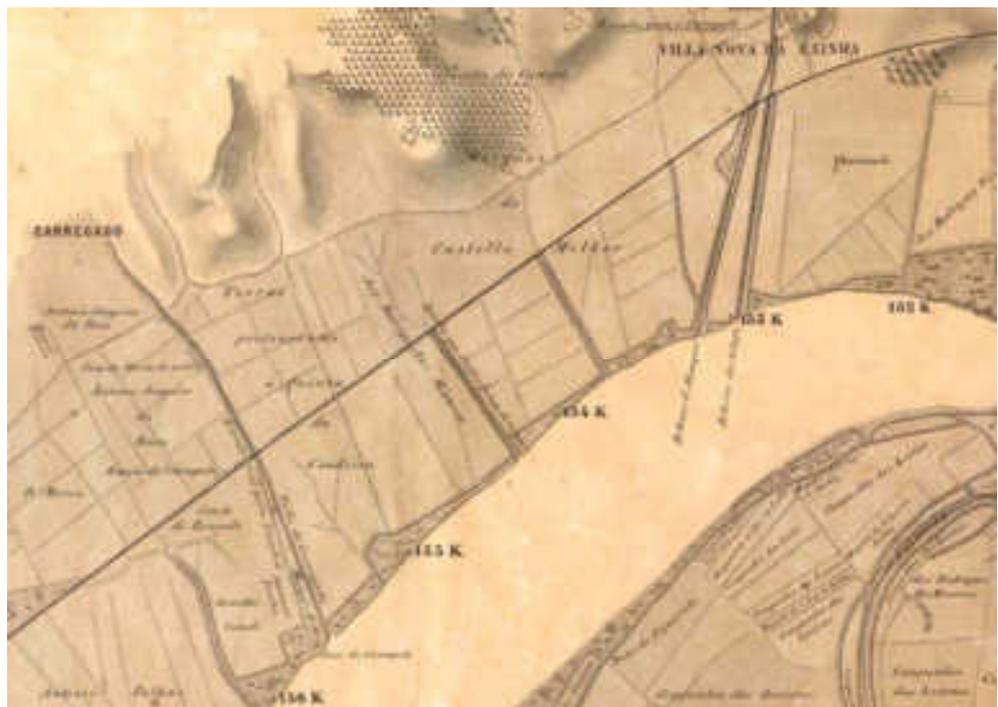
Figura 6 - Excerto da Planta do rio Tejo desde os Campos de Salvaterra até ao Carregado (1861-1864). Fonte da imagem: <https://bdlb.bn.gov.br>

Na Planta do rio Tejo desde os Campos de Salvaterra até ao Carregado (segunda metade do século XIX) registam-se, na margem entre Carregado e Vila Nova da Rainha, as propriedades das terras. Na área do projeto, assinalam-se as terras pertencentes à Quinta da Condessa e à Quinta do Campo do Marquês de Castelo Melhor.

Na mesma margem encontram-se ainda representados o cais e vala do Carregado, o “esteiro que divide a Quinta do Campo”, o ribeiro d’Alenquer e o ribeiro da Adufa (rio da Ota) com fozes independentes.

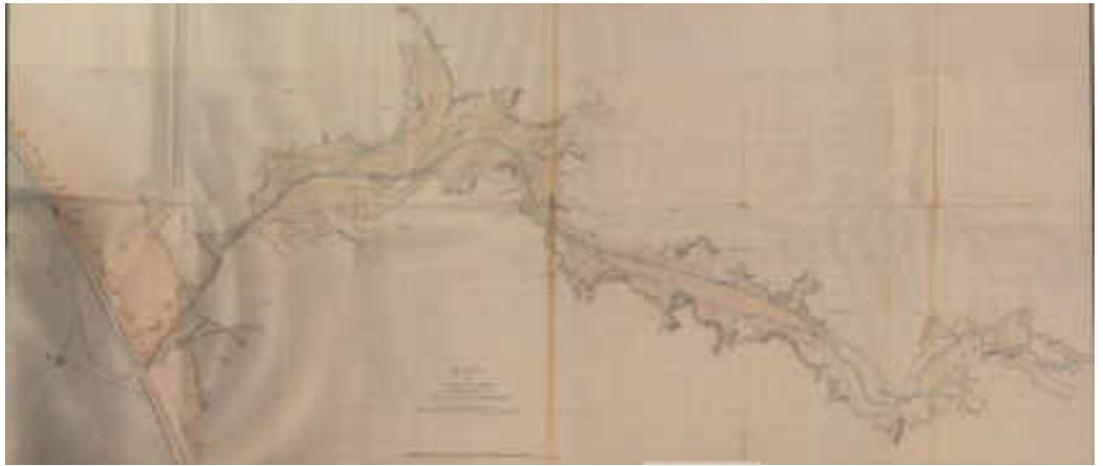
Figura 7 - Mappa dos Campos de Leiria Pertencentes à Real Caza do Infantado, elaborado por Reinaldo Oudinot, no final do século XVIII. Fonte da imagem: <https://www.leiriatamanhoedesenho.pt>

Para o rio Lis, dispomos de um importante documento do final do século XVIII. Trata-se do Mappa dos Campos de Leiria Pertencentes à Real Caza do Infantado, elaborado pelo Eng.º Reinaldo Oudinot. Este mapa contempla as transformações no curso do rio decorrentes das grandes obras para fixação da foz e desvio do leito relativamente à malha urbana em Leiria e para a

No mapa assinala-se a vala Real que percorre o campo do Lis desde a ponte das Faias até ao boqueiro da Rotura. De notar que, apesar do grande pormenor, não há qualquer assinalamento do atravessamento dos campos entre as Necessidades e os Barreiros. Também não se assinala qualquer ponte no local sendo que o topónimo Ponte da Pedra se encontra, nesta carta, associado à ribeira que desagua nas Necessidades - “Ribeira da Ponte da Pedra”.

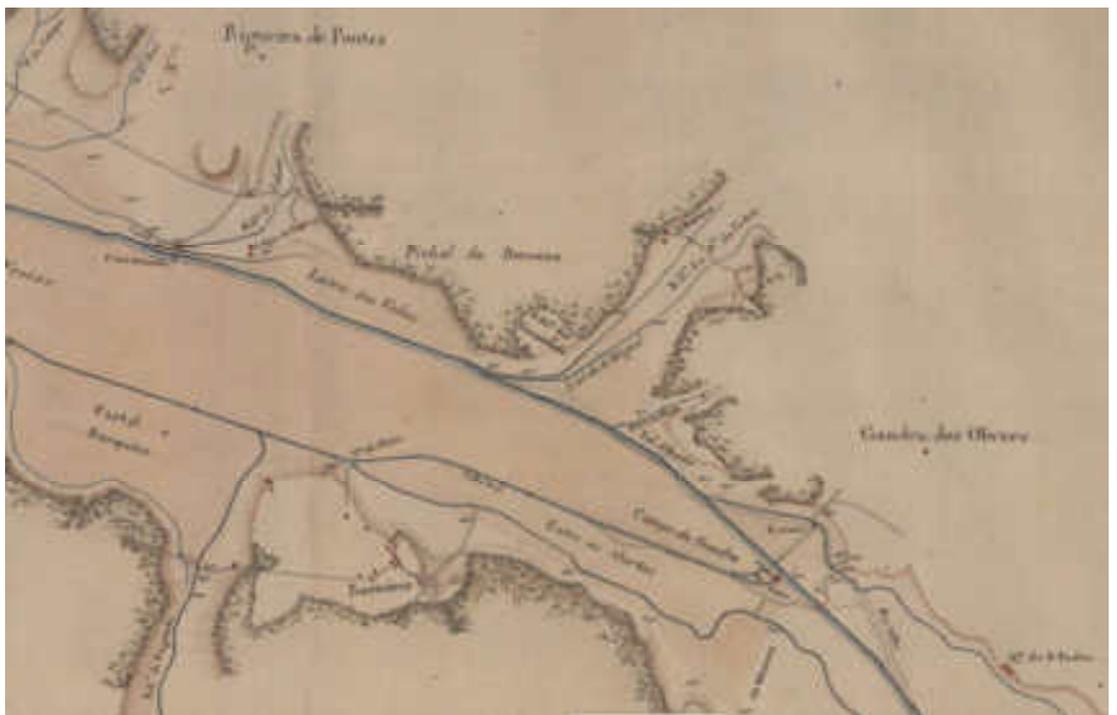
Figura 8 - Detalhe do mapa de Oudinot nos campos do Lis entre os Barreiros e as Necessidades.

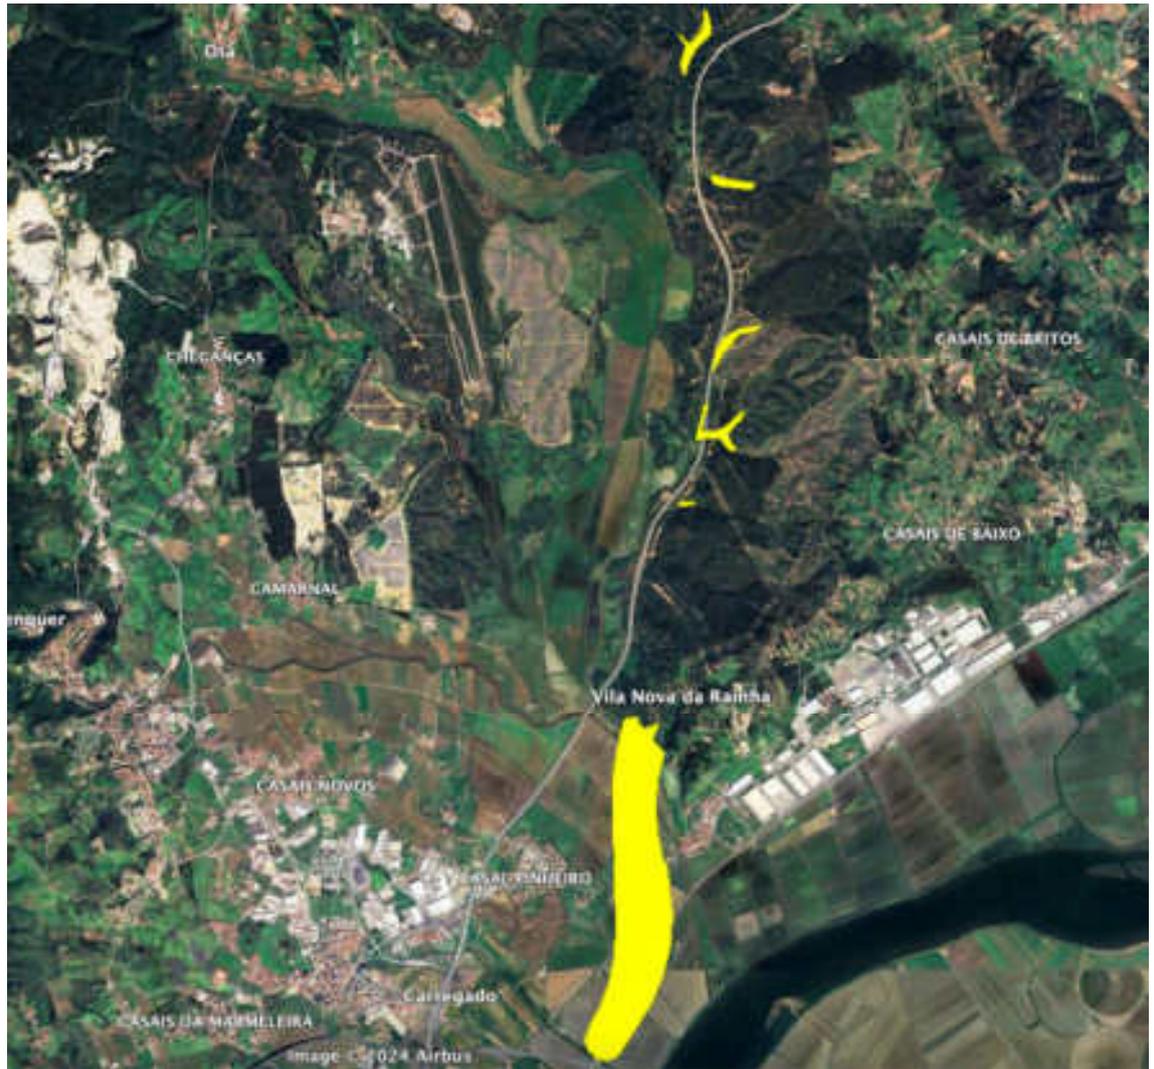
Figura 13 - Distribuição das áreas prospetadas na zona do Tejo

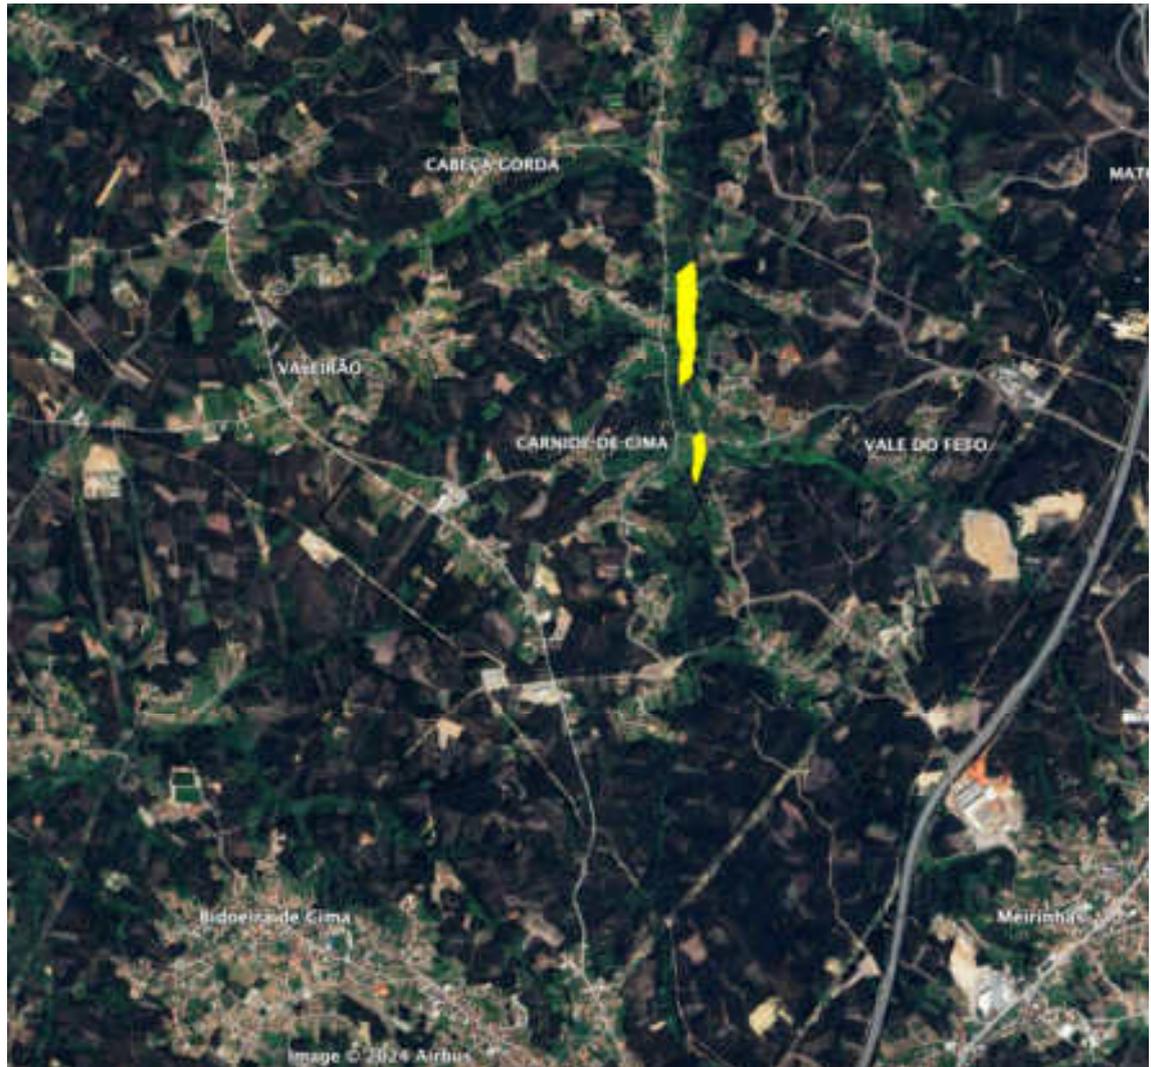
Figura 18 - As duas áreas da ribeira de Carnide

Na extensa baixa aluvionar do rio Lis, correspondente à antiga ria, definimos as áreas A3c1, A3c2 e A3d dentro do corredor de estudo, sendo que esta última se encontra também associada à ribeira dos Milagres. No limite norte do traçado, o preenchimento aluvionar das linhas de água é menos expressivo ocorrendo apenas um caso de aluviões associados à ribeira de Carnide (áreas A1a e A1b).

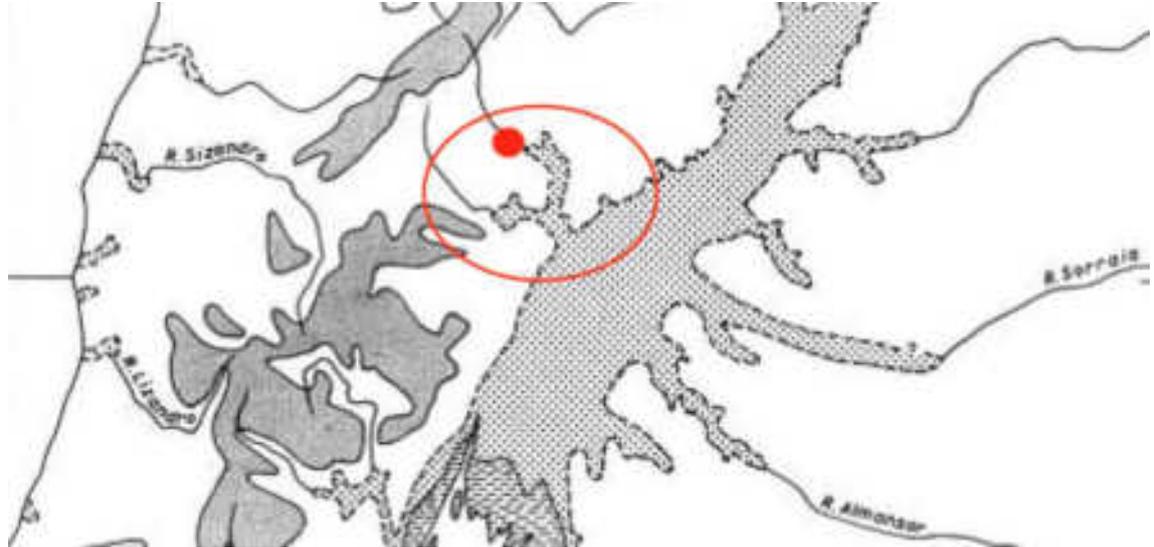
Figura 19 - Representação do paleo-estuário do rio Tejo segundo Daveau. Note-se os dois esteiros associados aos rios de Alenquer e Ota (Excerto de imagem *in* Daveau, 1994: 26). O pequeno círculo vermelho indica a localização do povoado calcolítico da Ota.

O trecho inicial desenvolve-se na planície aluvial do rio Tejo e rio da Ota (áreas A15n e A15S) com preenchimento aluvionar holocénico e de natureza fluvio-marinha. Estas aluviões têm prolongamento nos antigos esteiros associados à descarga, para o Rio da Ota, de linhas de água de menor

importância a norte da planície (**Error! Reference source not found.**). A ribeira da Ameixoeira e ribeira do Judeu apresentam também baixas aluvionares holocénicas com espessura considerável. Na zona do Carregado, estes depósitos atingem os 35,5 m de espessura.

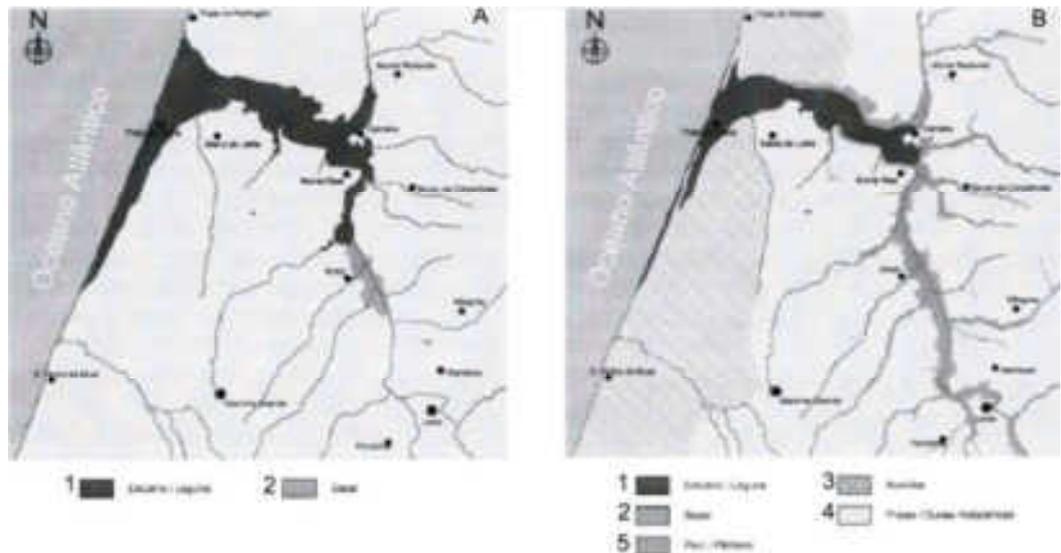
Figura 20 - Proposta de Pedro Gonçalves para a evolução holocénica das formas do rio Lis desde o final do ótimo climático (imagem A) e durante o período romano, já com sedimentação de grande parte do percurso do rio (imagem B)

O curso deste rio, dada a natureza dos depósitos, foi até ao século XVIII muito errático dependendo sempre das condições da barra que não tinha localização estável (Azevedo, 2021). Só após as grandes obras do final daquele século, a barra se fixou na praia de Vieira.
