# PROJETO DE LICENCIAMENTO – Memória Descritiva

Linha CSF Chamusca - Pego, a 400 kV | Linha Pego - Rio Maior, a 400 kV

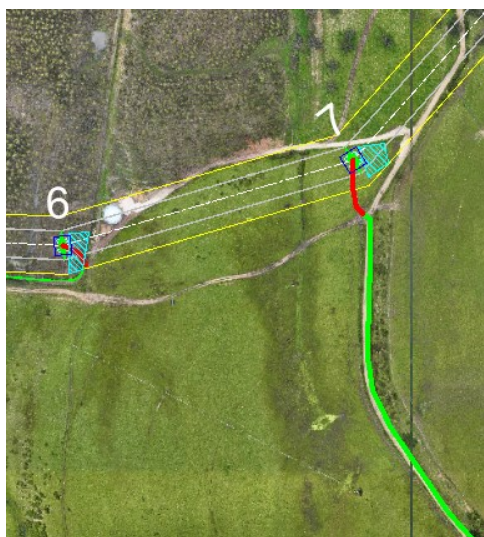
Figura 3.13 – Acessos aos apoios P6 e P7

Para instalar o apoio P7 na coordenada de projeto existe a necessidade de criar um acesso desde o acesso existente até ao local de implantação, que implica corte de vegetação, movimentação de terras e compactação do solo.

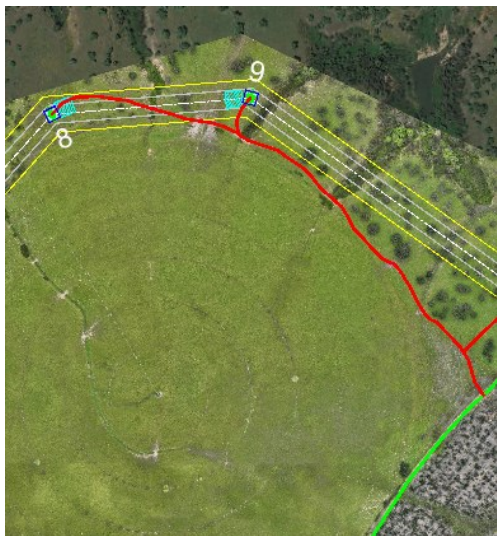
Figura 3.14 – Acesso aos apoios P8 e P9

Para instalar o apoio P8 na coordenada de projeto existe a necessidade de criar um acesso desde o acesso existente até ao local de implantação, que implica corte de vegetação, movimentação de terras e compactação do solo.

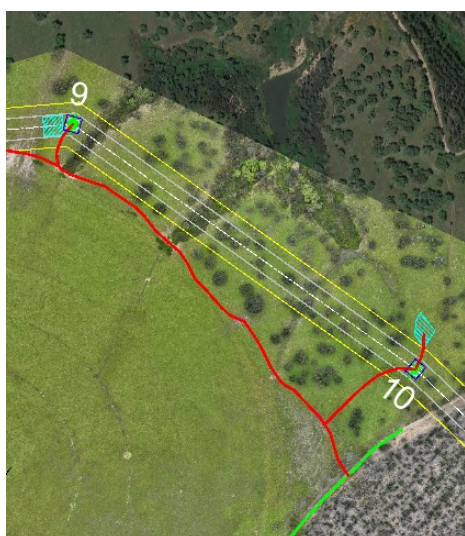
Figura 3.16 – Acesso aos apoios P9 e P10

Para instalar o apoio P9 na coordenada de projeto existe a necessidade de criar um acesso desde o acesso existente até ao local de implantação, que implica corte de vegetação, movimentação de terras e compactação do solo.

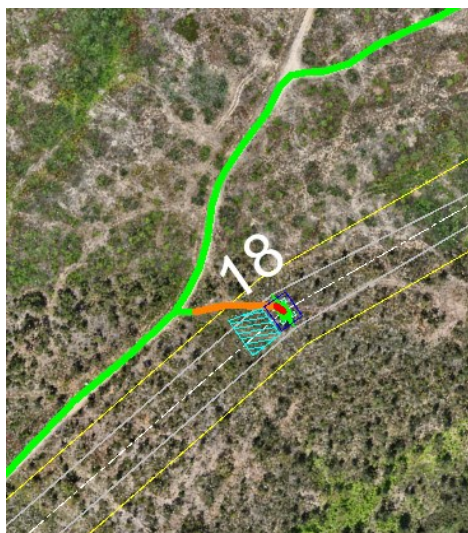
Figura 3.31 – Acesso ao apoio P18

Para instalar o apoio P18 na coordenada de projeto existe a necessidade de criar um acesso desde o acesso a melhorar até ao local de implantação, que implica corte de vegetação, movimentação de terras e compactação do solo.

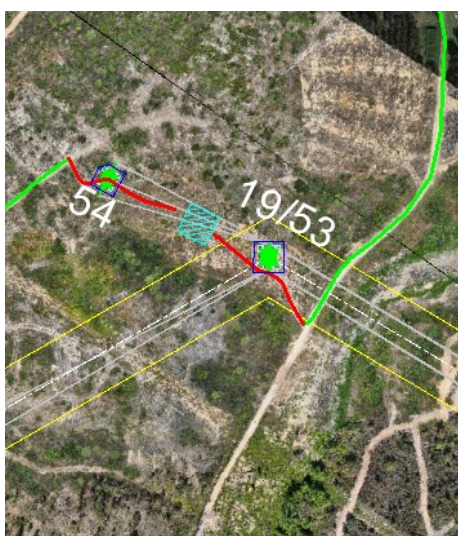
Figura 3.33 – Acessos aos apoios P19/53 e P54

Para instalar o apoio P19/53 na coordenada de projeto existe a necessidade de criar um acesso desde o acesso existente até ao local de implantação, que implica corte de vegetação, movimentação de terras e compactação do solo.

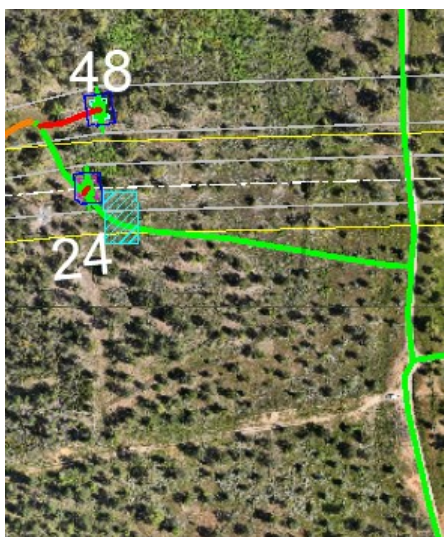
Figura 3.42 – Acesso aos apoios P24 e P48

Para instalar o apoio P24 na coordenada de projeto existe a necessidade de criar um acesso desde o acesso existente até ao local de implantação, que implica corte de vegetação, movimentação de terras e compactação do solo.

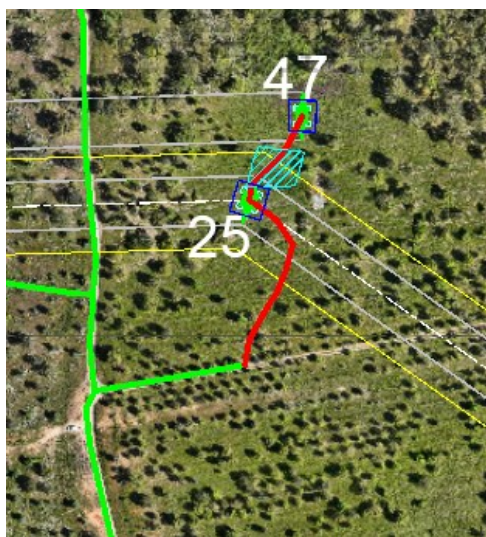
Figura 3.44 – Acessos aos apoios P25 e P47

Para instalar o apoio P25 na coordenada de projeto existe a necessidade de criar um acesso desde o acesso existente até ao local de implantação, que implica corte de vegetação, movimentação de terras e compactação do solo.

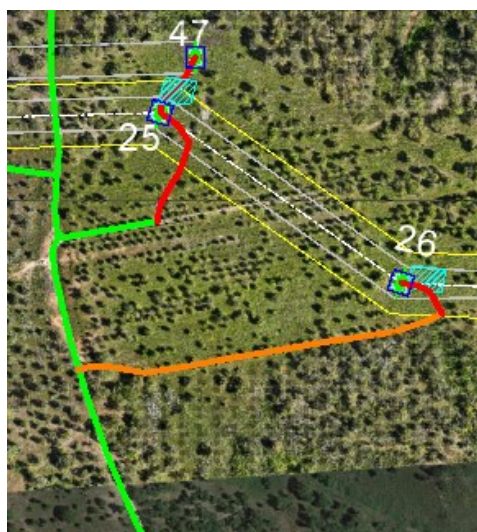
Figura 3.46 – Acessos aos apoios P25, P26 e P47

Para instalar o apoio P26 na coordenada de projeto existe a necessidade de criar um acesso desde o acesso a melhorar até ao local de implantação, que implica corte de vegetação, movimentação de terras e compactação do solo.

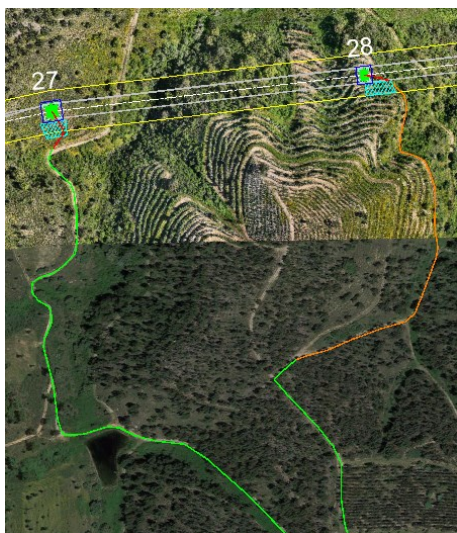
Figura 3.49 – Acessos aos apoios P27 e P28

Para instalar o apoio P28 na coordenada de projeto existe a necessidade de criar um acesso desde o acesso a melhorar até ao local de implantação, que implica corte de vegetação, movimentação de terras e compactação do solo.

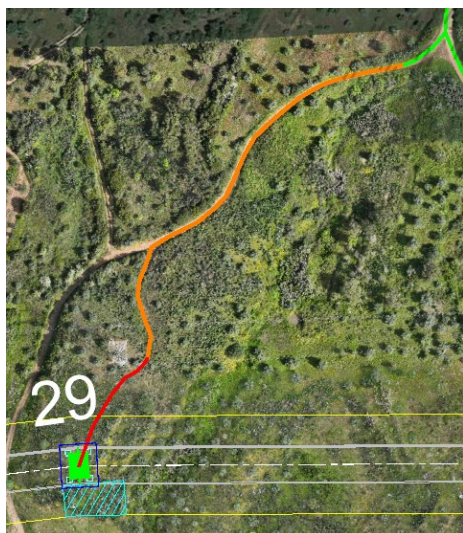
Figura 3.51 – Acesso ao apoio P29

Para instalar o apoio P29 na coordenada de projeto existe a necessidade de criar um acesso desde o acesso a melhorar até ao local de implantação, que implica corte de vegetação, movimentação de terras e compactação do solo.

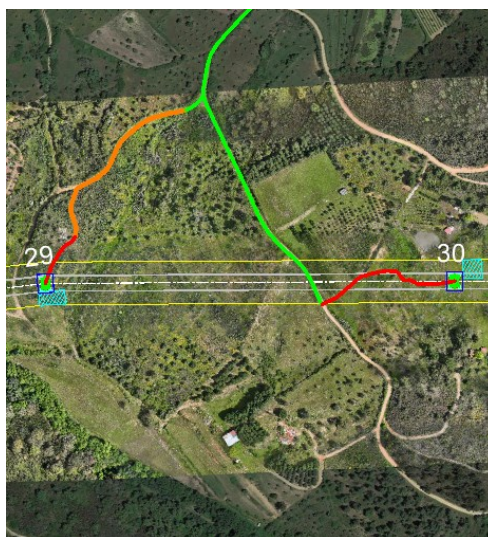
Figura 3.53 – Acessos aos apoios P29 e P30

Para instalar o apoio P30 na coordenada de projeto existe a necessidade de criar um acesso desde o acesso existente até ao local de implantação, que implica corte de vegetação, movimentação de terras e compactação do solo.

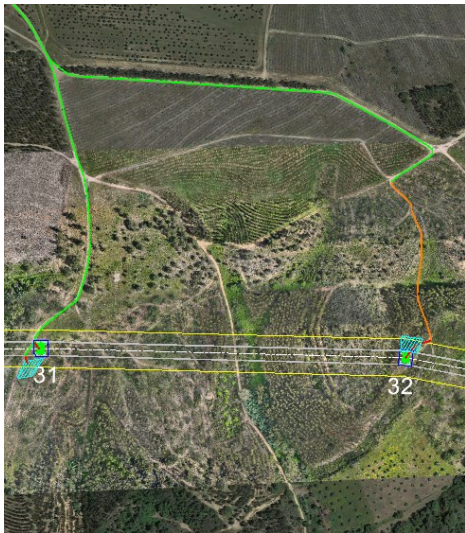
Figura 3.56 – Acessos aos apoios P31 e P32

Para instalar o apoio P32 na coordenada de projeto existe a necessidade de criar um acesso desde o acesso a melhorar até ao local de implantação, que implica corte de vegetação, movimentação de terras e compactação do solo.

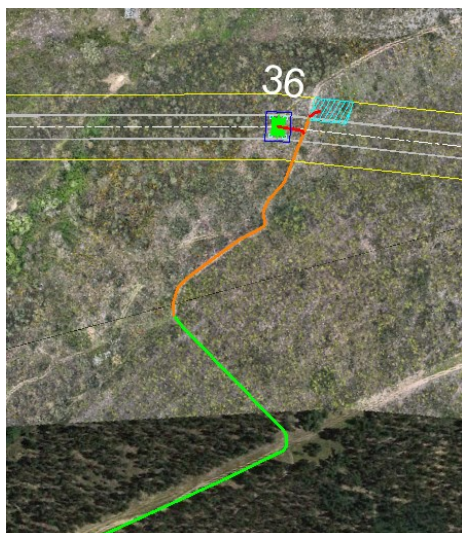
Figura 3.62 – Acesso ao apoio P36

Para instalar o apoio P36 na coordenada de projeto existe a necessidade de criar um acesso desde o acesso a melhorar até ao local de implantação, que implica corte de vegetação, movimentação de terras e compactação do solo.

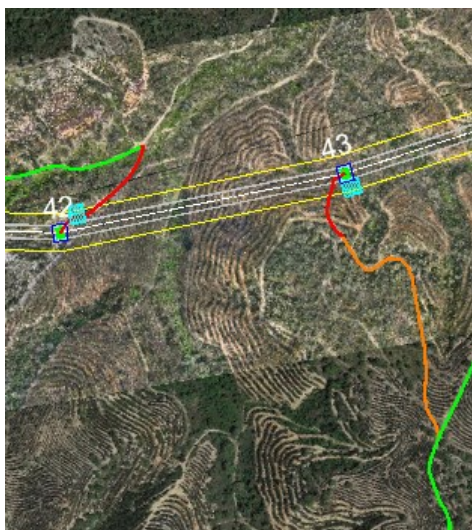
Figura 3.75 – Acessos aos apoios P42 e P43

Para instalar o apoio P43 na coordenada de projeto existe a necessidade de criar um acesso desde o acesso melhorar até ao local de implantação, que implica corte de vegetação, movimentação de terras e compactação do solo.

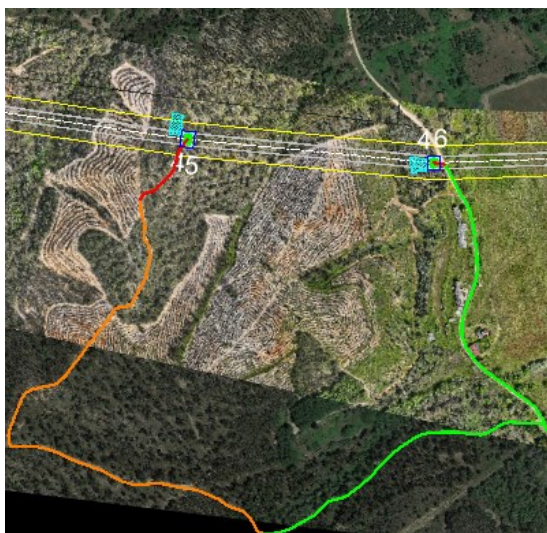
Figura 3.78 – Acessos aos apoios P45 e P46

Para instalar o apoio P45 na coordenada de projeto existe a necessidade de criar um acesso desde o acesso melhorar até ao local de implantação, que implica corte de vegetação, movimentação de terras e compactação do solo.

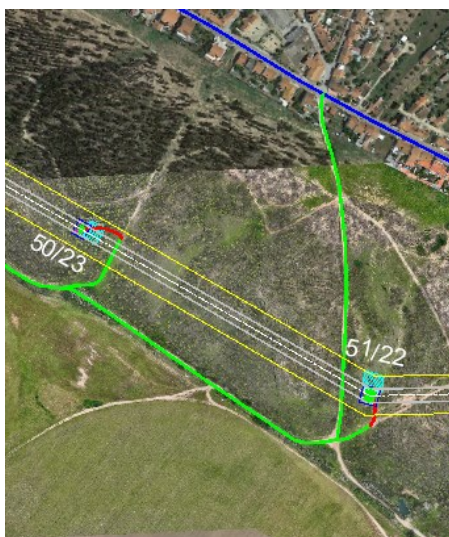
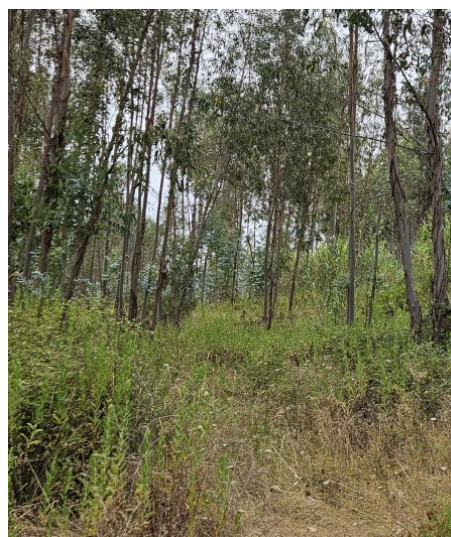
Figura 3.88 – Acessos aos apoios P50/23 e

Para instalar o apoio P50/23 na coordenada de projeto existe a necessidade de criar um acesso desde o acesso existente até ao local de implantação, que implica corte de vegetação, movimentação de terras e compactação do solo.

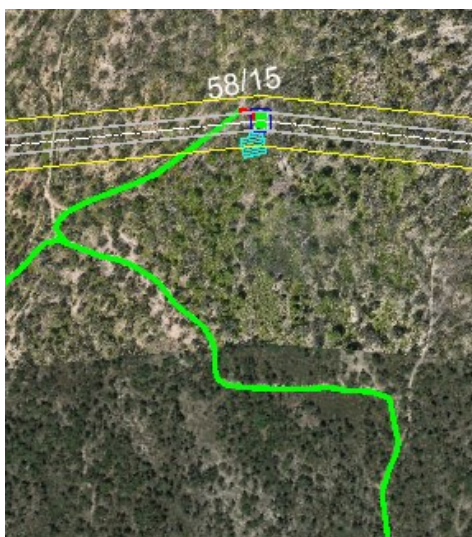
Figura 3.101 – Acesso ao apoio P58/15

Para instalar o apoio P58/15 na coordenada de projeto existe a necessidade de criar um acesso desde o acesso existente até ao local de implantação, que implica corte de vegetação, movimentação de terras e compactação do solo.

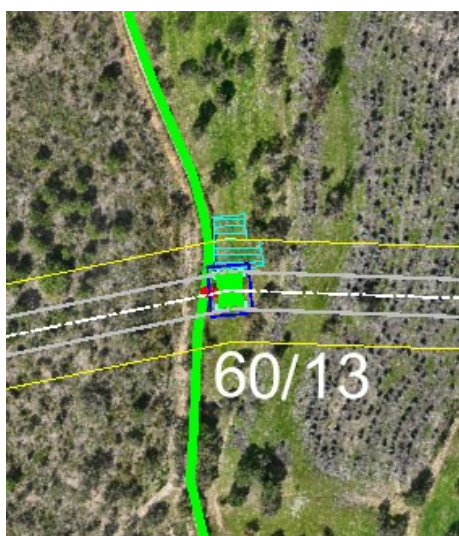
Figura 3.103 – Acesso ao apoio P60/13

Para instalar o apoio P60/13 na coordenada de projeto existe a necessidade de criar um acesso desde o acesso existente até ao local de implantação, que implica corte de vegetação, movimentação de terras e compactação do solo.
