**METRO DE LISBOA**  
**LINHA VERMELHA ENTRE SÃO SEBASTIÃO E ALCÂNTARA**  
**EMPREITADA DE CONCEÇÃO E CONSTRUÇÃO DO**  
**PROLONGAMENTO DA LINHA**  
**PROJETO DE EXECUÇÃO**

**TOMO I – GERAL**  
**VOLUME 27 – DEMOLIÇÕES AO LONGO DA LINHA**  
**NOTA TÉCNICA**

**TOMO I – GERAL**  
**VOLUME 27 – DEMOLIÇÕES AO LONGO DA LINHA**  
**BALUARTE DO LIVRAMENTO**  
**MEMÓRIA DESCRITIVA**

**TOMO I – GERAL**  
**VOLUME 27 – DEMOLIÇÕES AO LONGO DA LINHA**  
**ACESSO À PONTE 25 DE ABRIL**  
**MEMÓRIA DESCRITIVA**

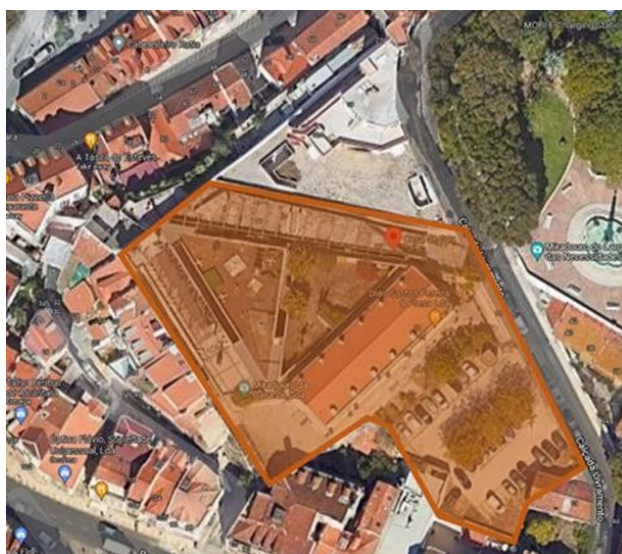
Figura 5 - Delimitação original da muralha do Baluarte do Livramento

A Figura 5 ilustra aquela que seria a delimitação original da fortificação enquanto a Figura 6 assinala os troços existentes de muralha original. As figuras foram retiradas do programa preliminar.

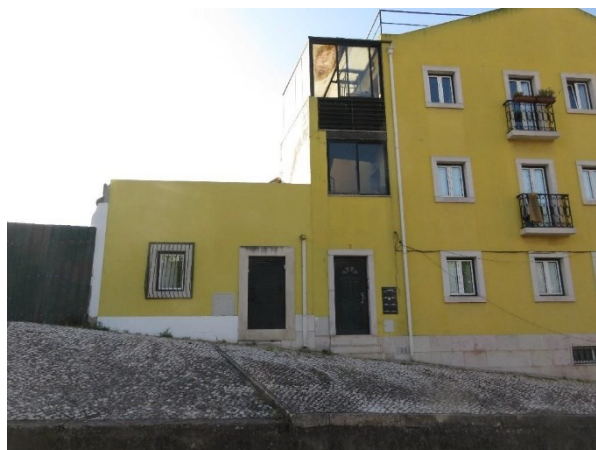
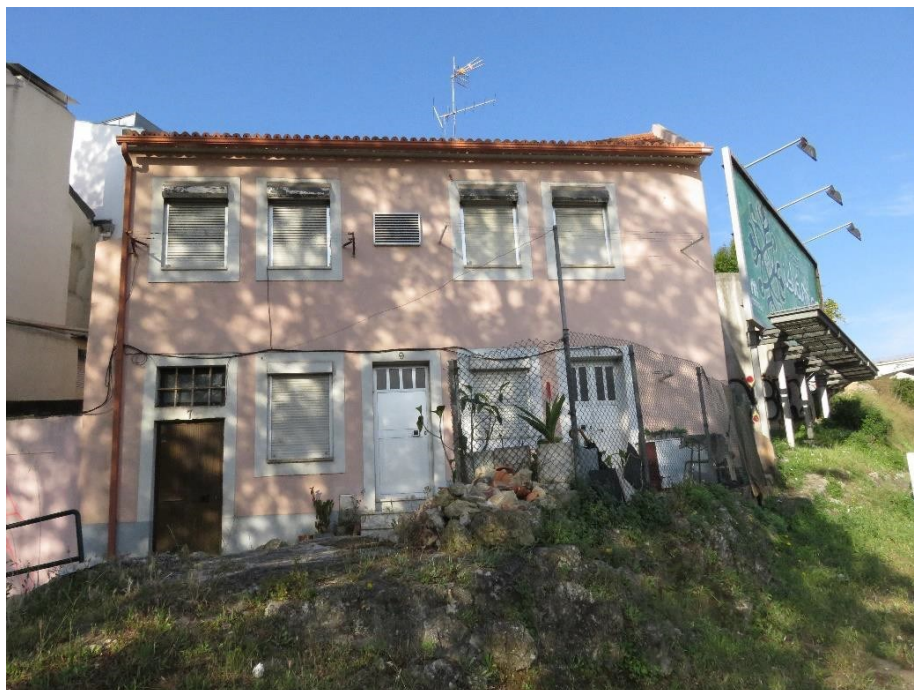
Figura 2 – Acesso à Ponte 25 de Abril, 2 – interferência 408

Figura 3 – Acesso à Ponte 25 de Abril, 7-11 – interferência 409

As interferências 408 e 409, destinadas a habitação, não aparentam nenhuma patologia estética ou estrutural como fissuras visíveis de larga dimensão, sinais de assentamentos diferenciais ou perdas de verticalidade dos panos de fachada; particularmente a interferência 408 aparenta ter sido alvo de remodelações estéticas exteriores face ao estado da pintura e cantarias e à colocação de uma estrutura metálica para delimitação de um espaço interior.
