ESTUDO DE IMPACTE AMBIENTAL DO LOTEAMENTO DA QUINTA DOS POÇOS

ANEXO III.5 PAISAGEM

MARÇO DE 2022

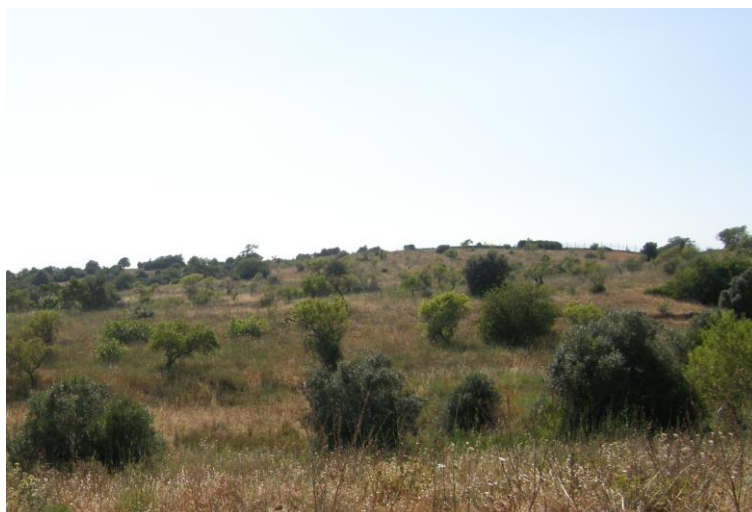
As amendoeiras (*Prunus dulcis*) surgem como a forma mais expressiva desta exploração rural, as oliveiras (*Olea europaea*) surgem pontualmente, sendo utilizadas sobretudo como sebe de compartimentação do território e proteção de linhas de drenagem. As alfarrobeiras (*Ceratonia siliqua*) são relativamente raras.

Fotografia 1 – Pomares tradicionais.

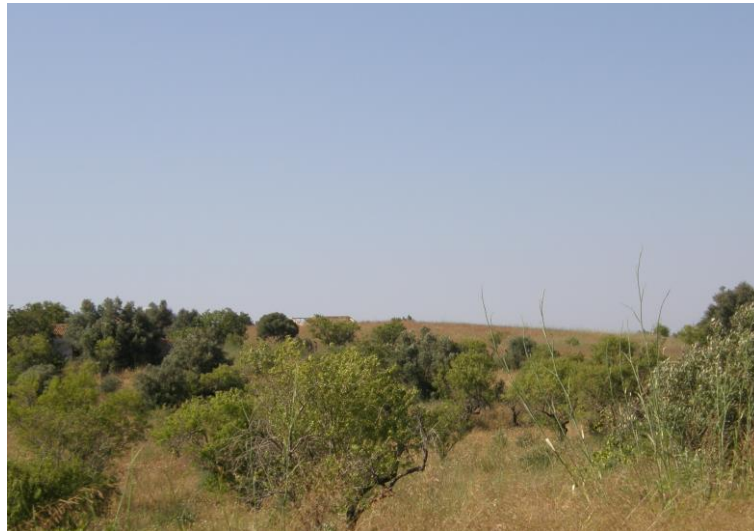
Fotografia 2 - Pomares tradicionais.

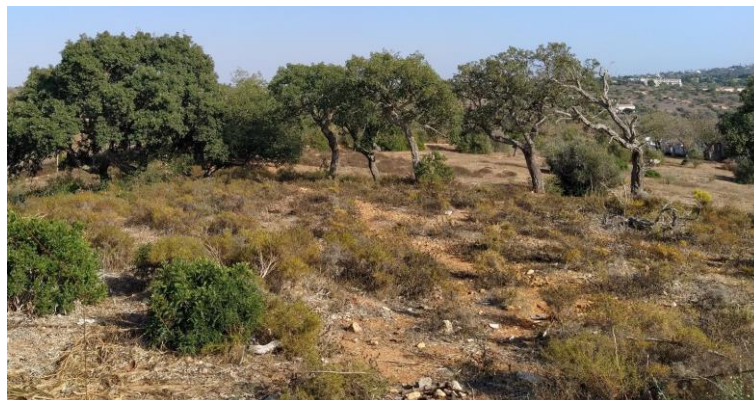
Observa-se igualmente a presença de um pequeno povoado de sobreiro (*Quercus suber*) na extrema central da área de estudo.

Fotografia 3 – Sobreiros existentes.

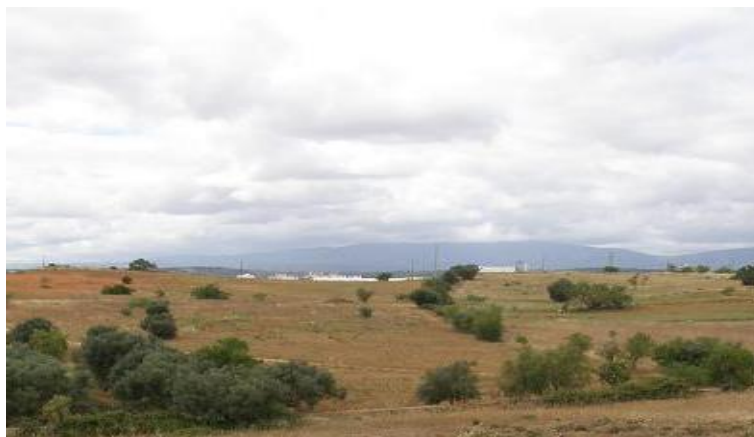
A parte noroeste da área de estudo é composta essencialmente por culturas arvenses de sequeiro destinadas à criação de zonas de pastagem para a exploração pecuária (33%).

Fotografia 4 – Culturas arvenses de sequeiro.

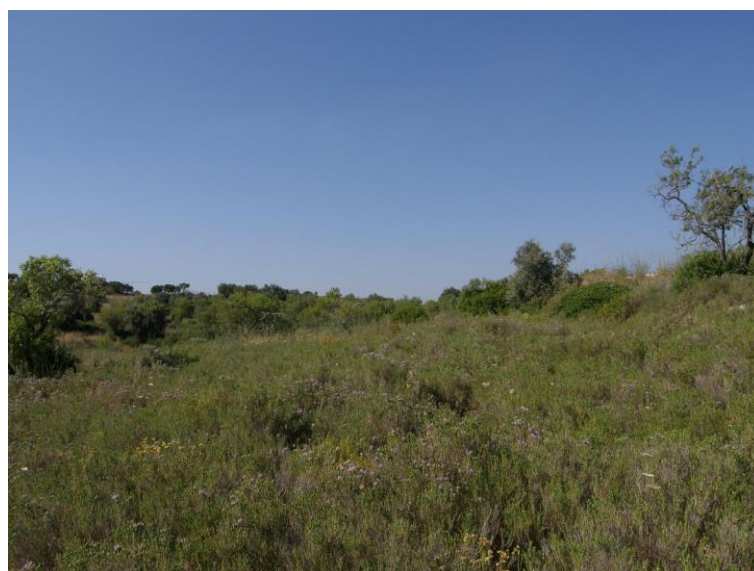
Em alguns locais mais pedregosos, verifica-se uma regeneração, pontual, das áreas de matos, sendo dominados por tomilhais baixo de *Tymbra capitata* e carrascais dominados por carrasco (*Quercus coccifera*) e aroeira (*Pistacia lentiscus*).

Fotografia 5 - Tomilhal.

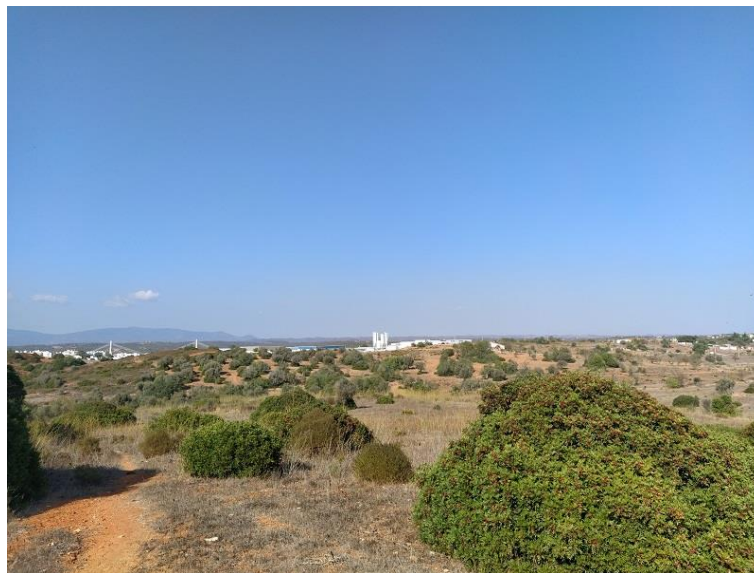
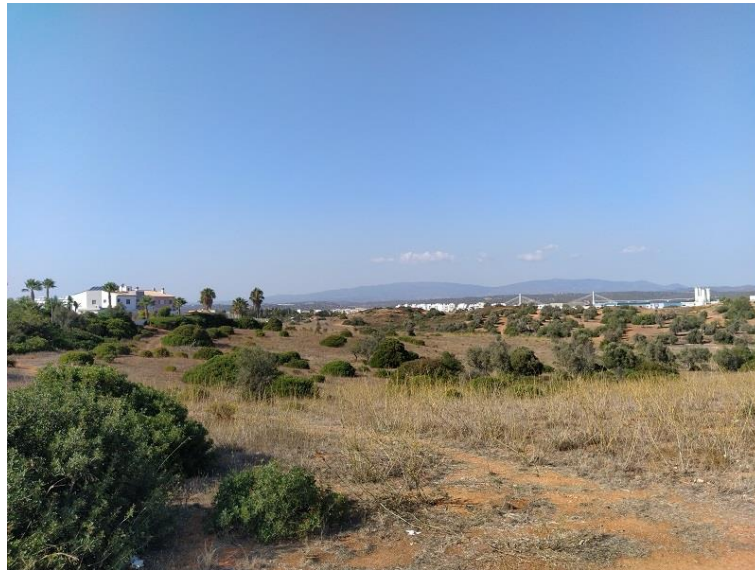
Os pontos de horizonte mais afastados como é o exemplo da vista sobre Portimão, ponte sobre o rio Arade, e Serra de Monchique são classificados como alcance visual elevado e visibilidade baixa, uma vez que e quanto mais afastado o alcance visual, a visibilidade diminui.

Fotografia 8 – Vista serra de Monchique e ponte sobre rio Arade.

Fotografia 9 - Vista serra de Monchique e ponte sobre rio Arade.

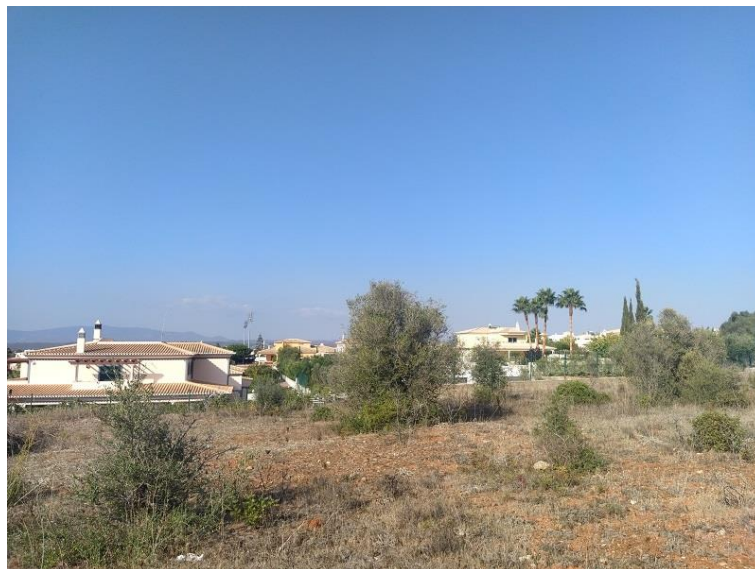
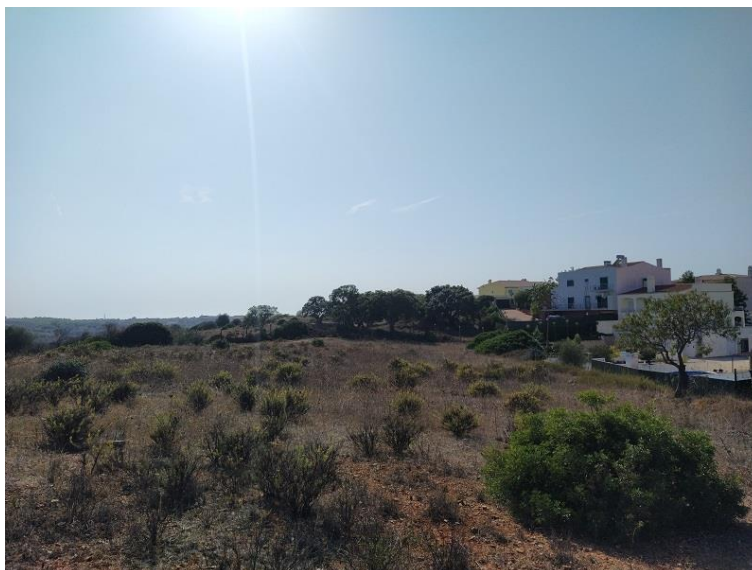
Os pontos de horizonte mais contidos e próximos encontram-se a urbanização e campo de golfe do Gramacho, com alcance e visibilidade médios, e com alcance baixo a vista sobre a Urbanização do sítio dos Corgos que tem uma visibilidade elevada.

Fotografia 11 - Vista urbanização sítio dos Corgos.

Fotografia 12 – Vista urbanização sítio dos Corgos.

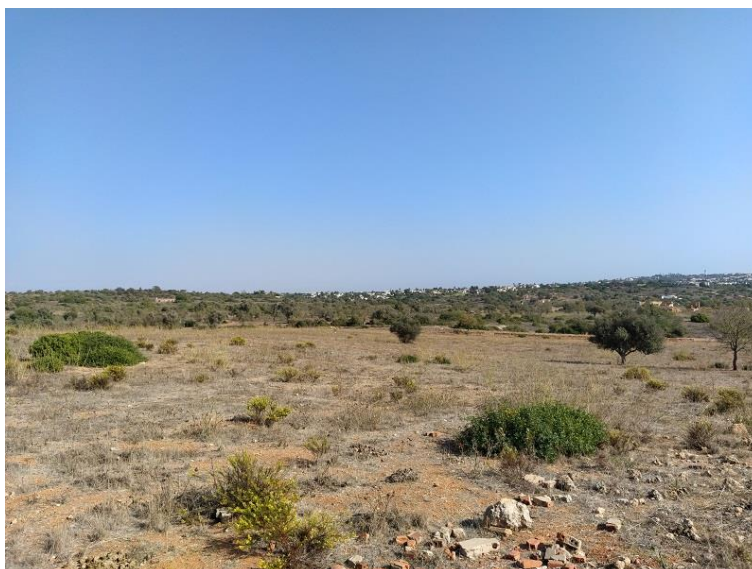
Fotografia 13 - Vista urbanização do Gramacho.
