Certit Tecnica <small>Engenharia de Segurança</small>		<small>Avenida Engenheiro Avaris e Oliveira, nº 3 - 1.º D.º (B) 1800-021 Lisboa Tel: 218 148 011 www.certittechna.pt geral@certittechna.pt</small>	
CLIENTE	Reckitt Benckiser	DESENHO Nº	4380 01 008
TRABALHO	Documentação Seveso	VERSÃO	01
DESIGNAÇÃO	Cenário 8 - Ruptura de 10% do diâmetro nominal da Mangueira de Trasfega	DATA	11/2023
		TÉCNICO RESPONSÁVEL	VERIFICOU
		Ana Dias	
		ESCALA	1:500
		FORMATO	A3

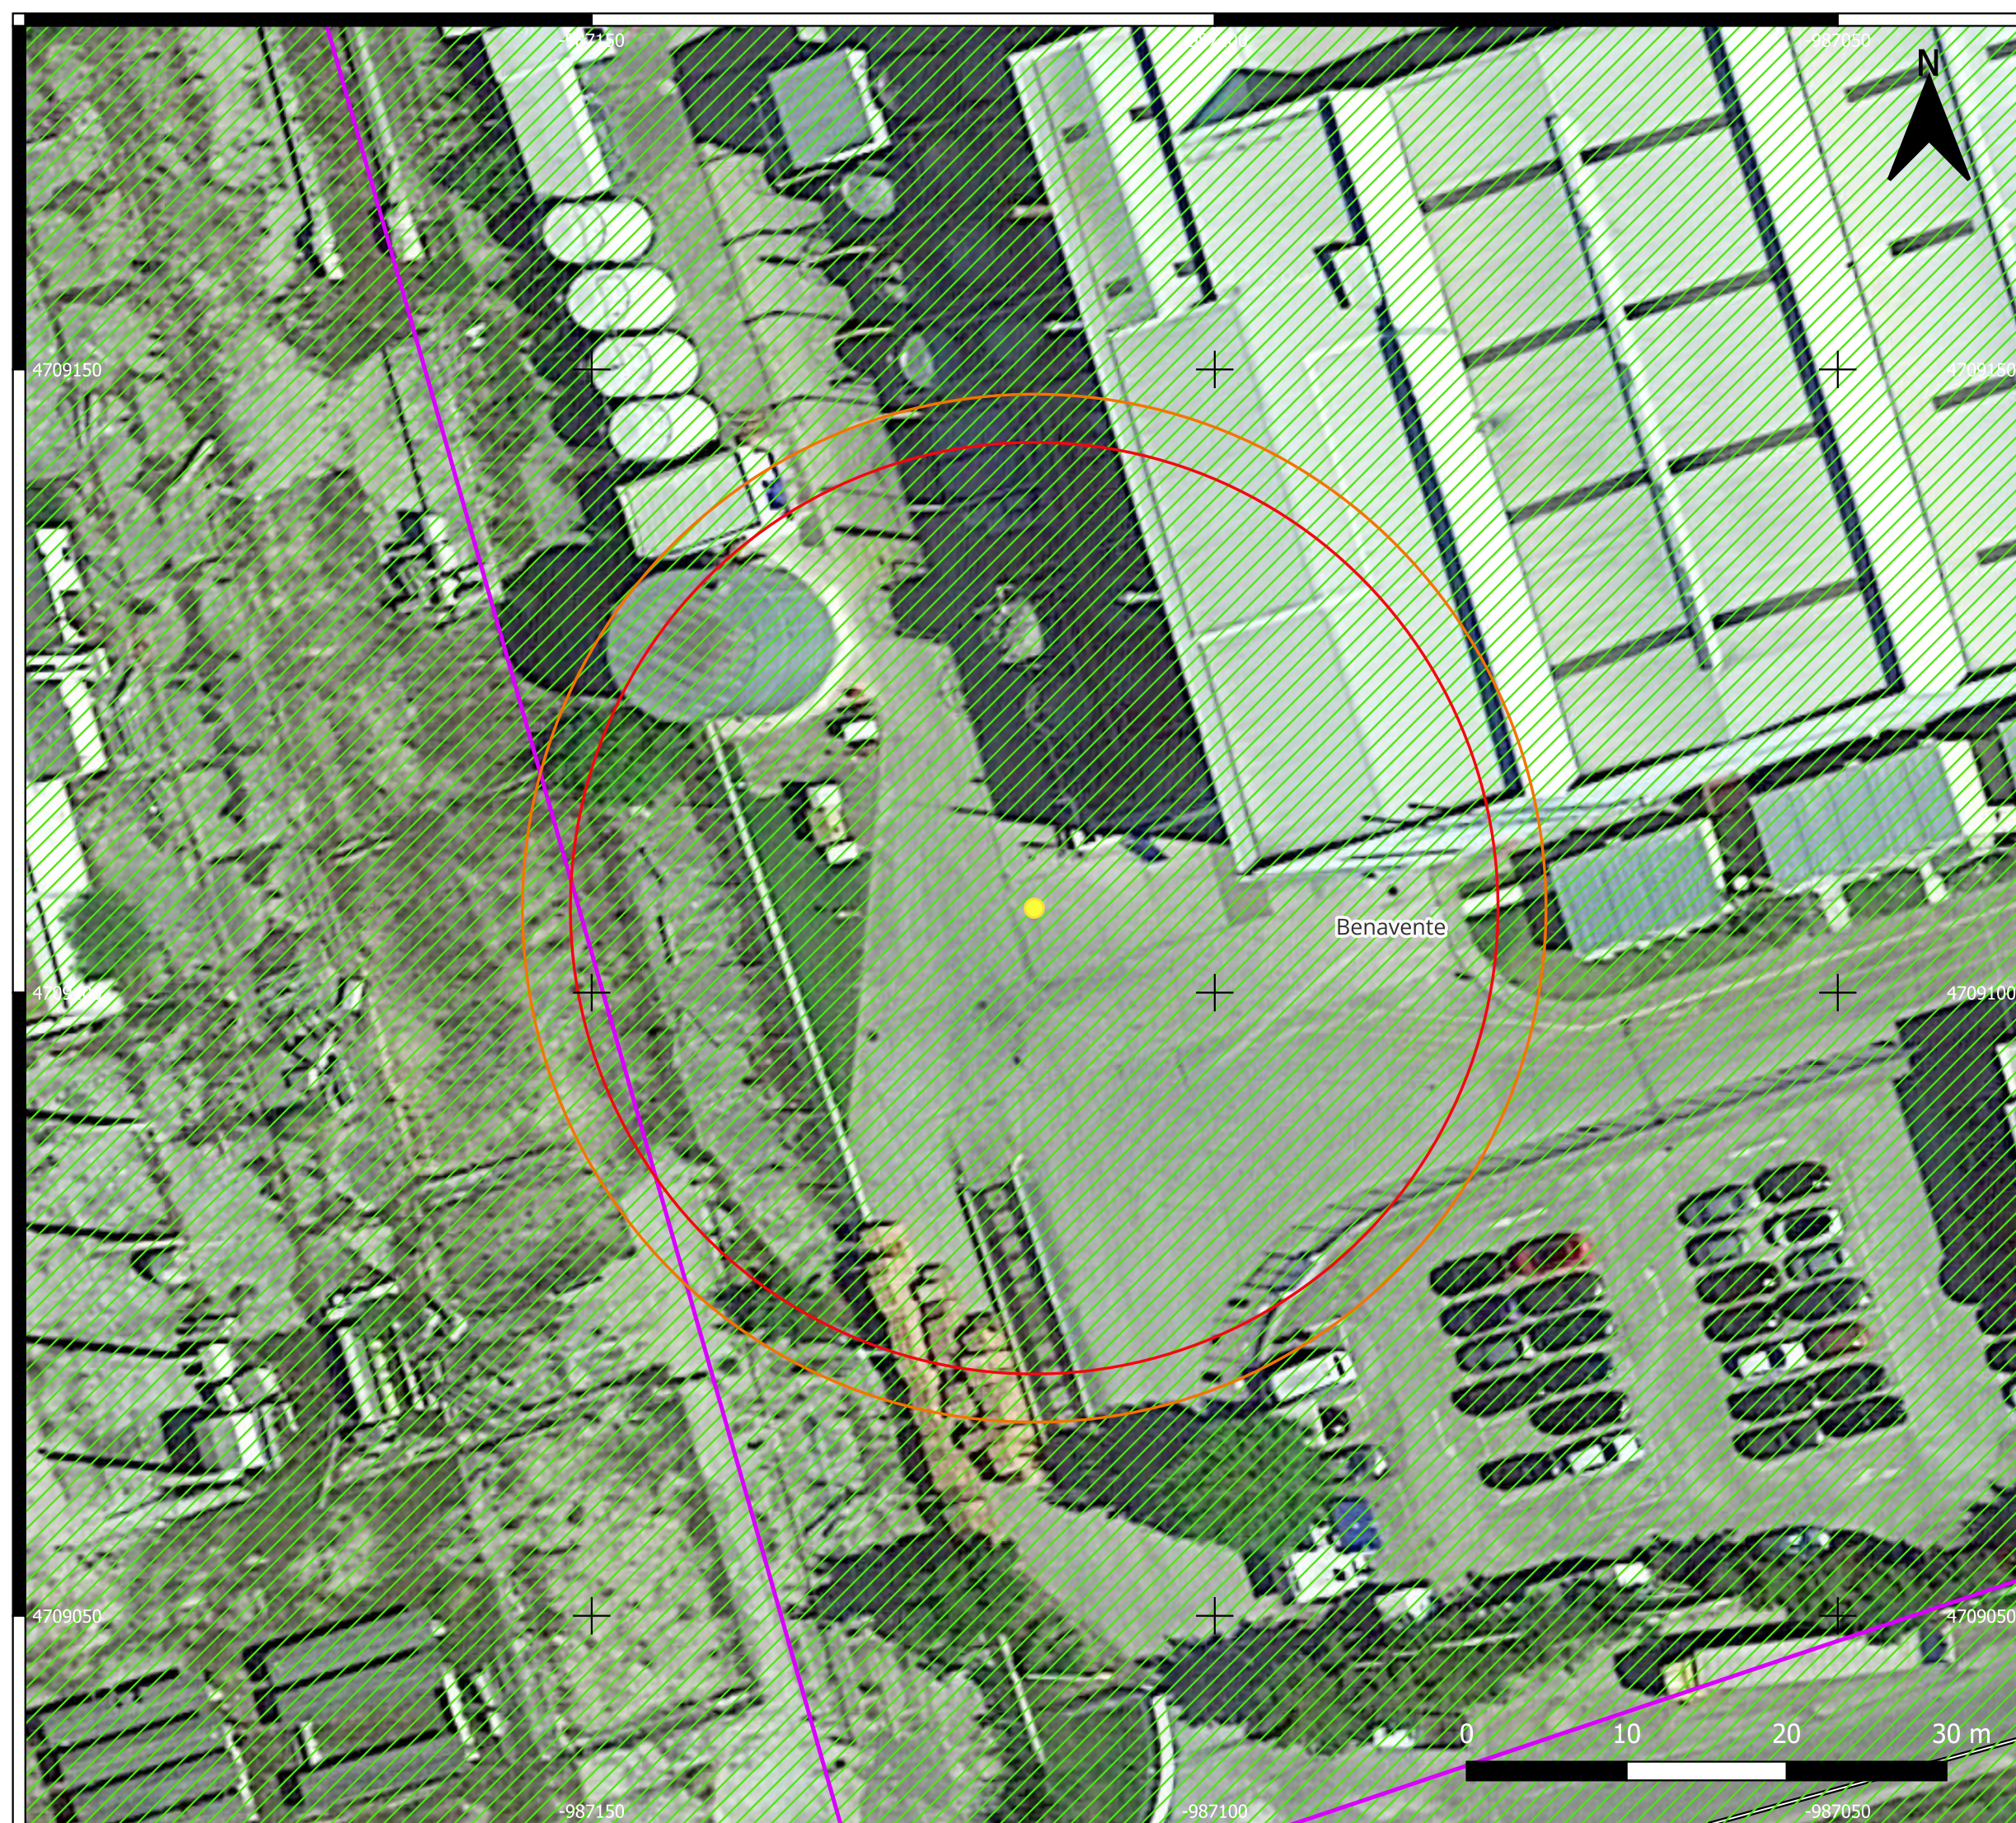
- Limites da Reckitt Benckiser
- Mangueira de Trasfega
- Rede Viária

- Radiação Térmica - Efeitos Irreversíveis (32 m)
- Radiação Térmica - Efeitos Letais (29 m)
