Navarra  
Extrusão de Alumínio

Acidente 2 - Fuga de 100mm num IBC de Acid 136A, durante transporte por empilhador

Cenário: Toxicidade

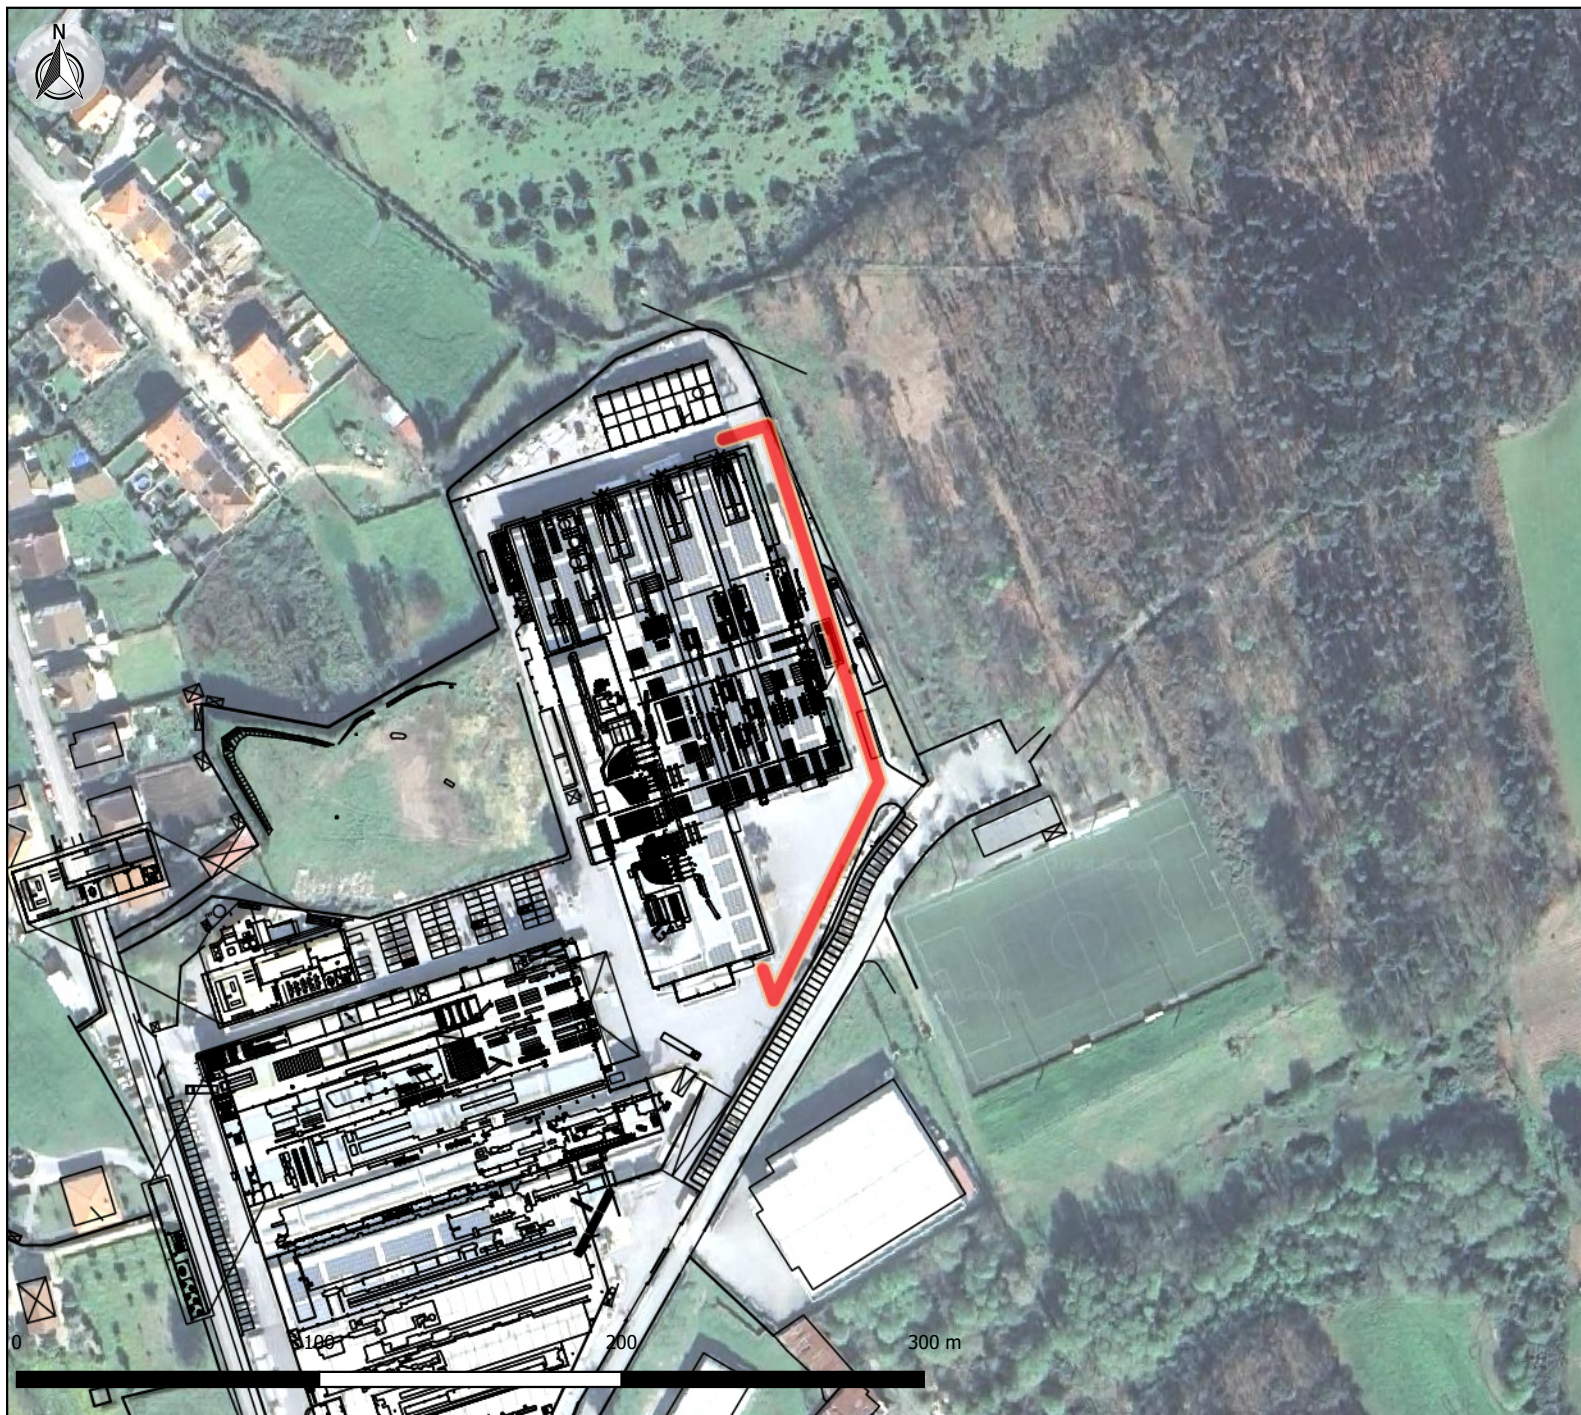
| <div></div> | AEGL-3 | 2 m |
| <div></div> | AEGL-2 | 3 m |

Clima: 1.1/D
