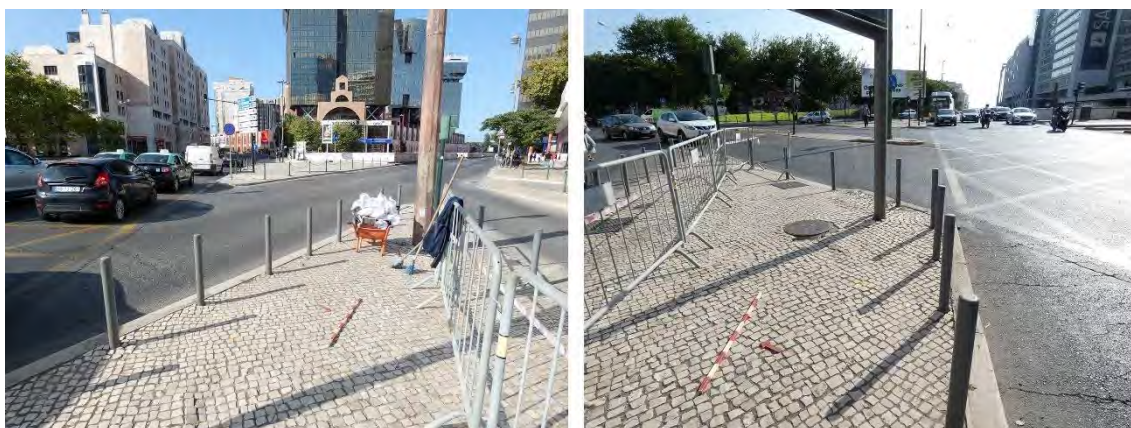
Figura 337 e 338 – Aspeto geral do espaço disponível para implantar a sondagem 4, à esquerda vista para oeste e à direita para este.

Ainda assim, optámos por implantar uma quadrícula de 1,50x1m na pouca área disponível, e avançar com a intervenção na esperança de encontrar alguma vertente que permitisse o progresso dos trabalhos em profundidade. Infelizmente, não foi o caso.

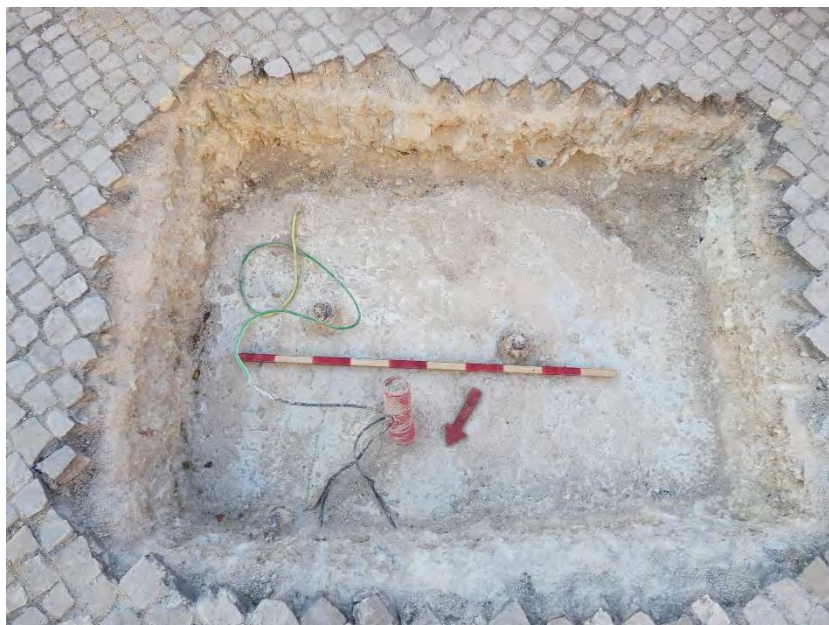
Figura 339 – Plano final da sondagem 4, ao nível da sapata de betão identificada.

Não tendo sido possível avançar em profundidade, a sondagem 4 foi dada como terminada ao nível do topo da sapata. Prevê-se em fase de execução, aquando do desvio das infraestruturas e sinalética, ser possível demolir a sapata e avançar em profundidade.

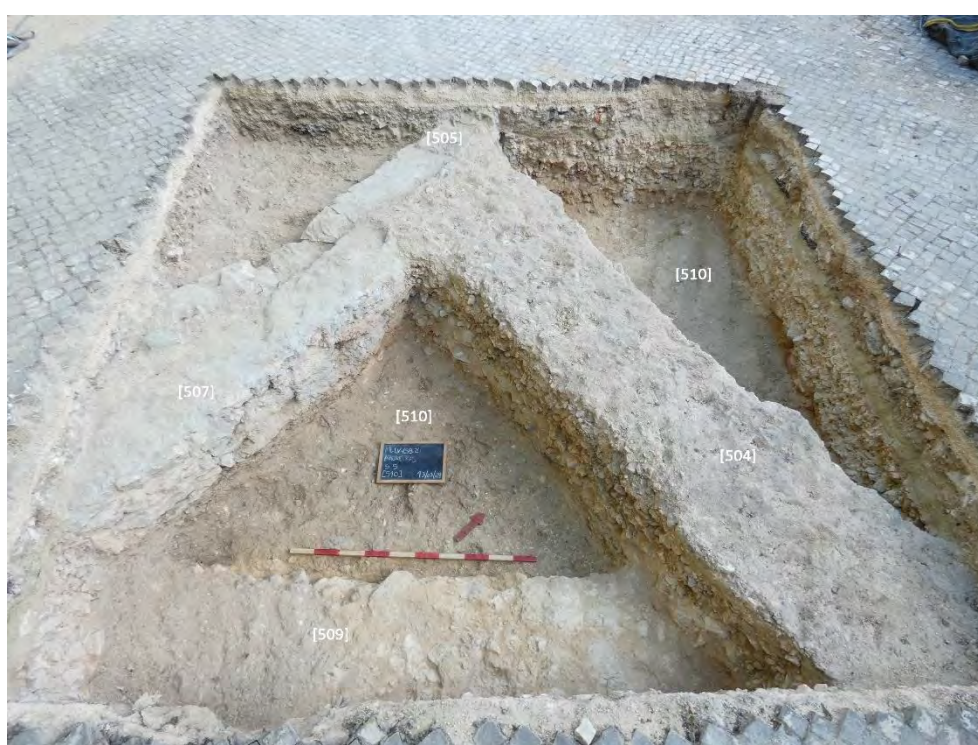
Figura 342 – Unidades estruturais identificadas e intervaladas pela camada [510].

A partir dos 65cm de profundidade identificou-se a unidade [509], uma estrutura constituída por pedra calcária tosca de média dimensão ligada por argamassa, cuja composição retangular se associou a uma base fundacional de edifício, ligada aos prédios que aqui estiveram erigidos até meados do século XX. Entre as estruturas a descoberto, [504] e [509], e imediatamente abaixo da [508], dispunha-se uma nova camada composta por sedimento arenoso, de tom castanho claro, à qual foi atribuída a unidade [510].

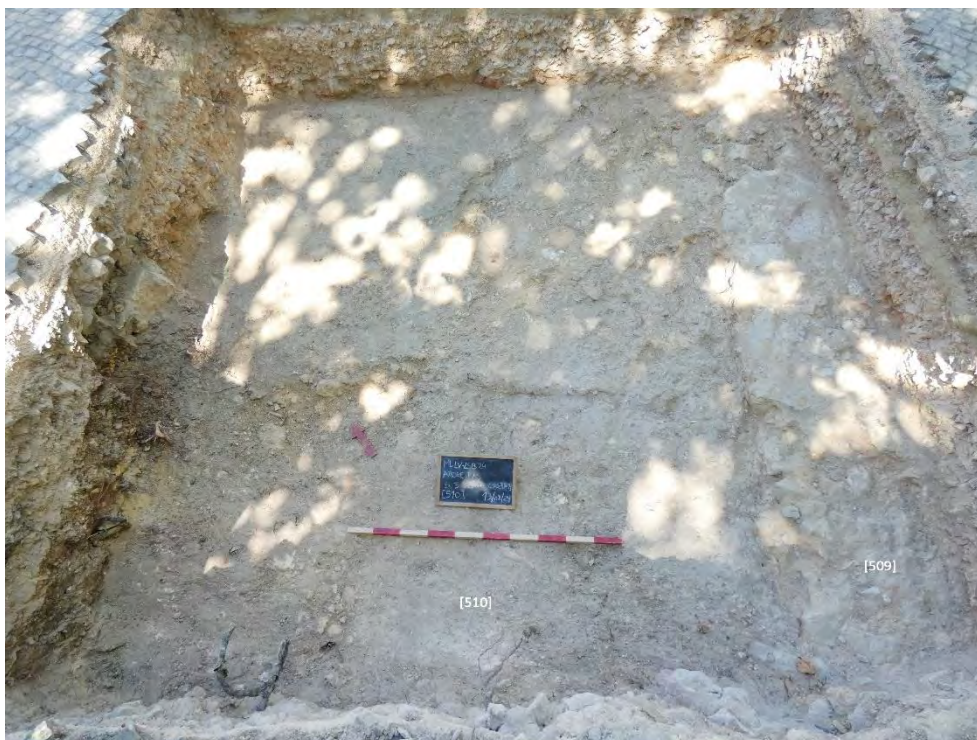
Figura 343 – Plano após o levamento das estruturas [504],[505] e [507].

Alcançado este limite, foi necessário proceder ao desmonte das estruturas contemporâneas superficiais, [504], [505] e [507], de forma a avançar com os trabalhos em profundidade, tendo-se mantido *in situ* a estrutura [509].

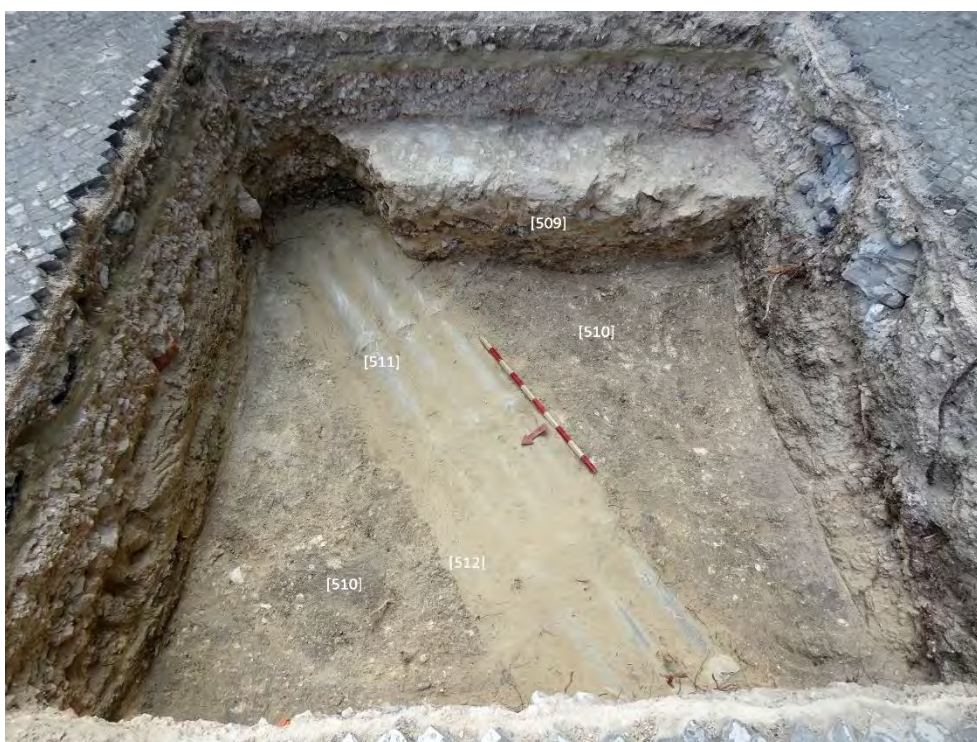
Desta forma, e a cerca de 1,20m de profundidade, colocou-se a descoberto um conjunto de infraestruturas formadas por manilhas em fibrocimento orientadas este-oeste, UE [511], às quais se associa um depósito heterogéneo que envolve as manilhas, composto por um sedimento arenoargiloso, compacto, de tonalidade castanha, com inclusões de cerâmica de construção e areão esverdeado, UE [512], assim com a vala de assentamento das respetivas infraestruturas, UE [513].

Figura 344 – Identificação de infraestrutura composta por manilhas de betão.

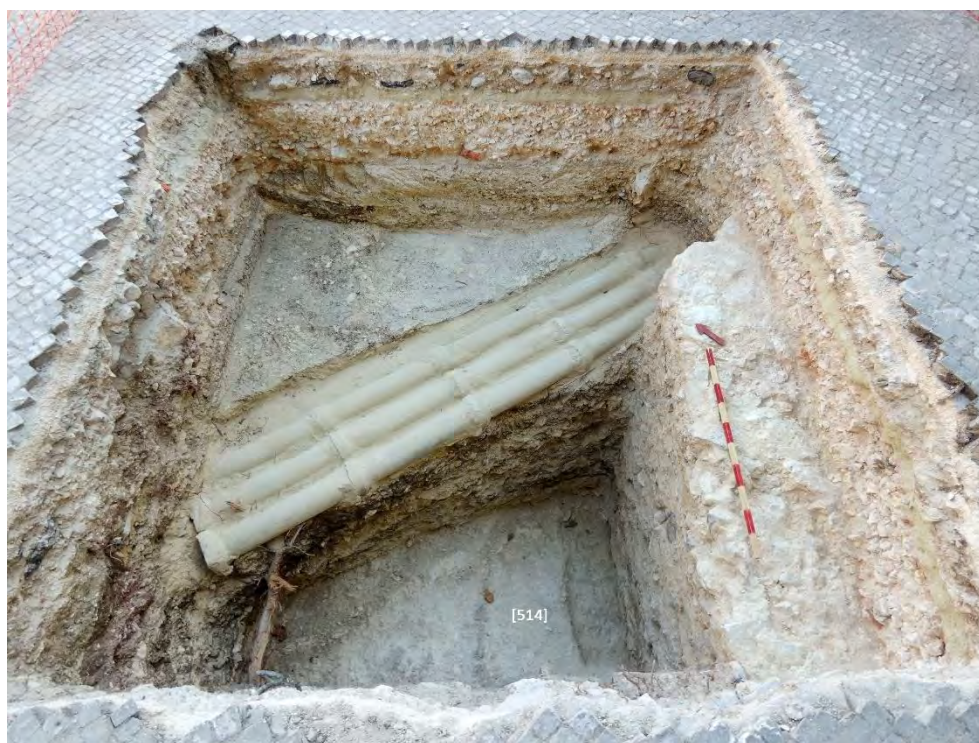
Figura 345 – Plano final da sondagem 5.

Com o levantamento do remanescente da camada [510] identificou-se a unidade [514], uma camada natural composta por margas calcárias, arqueologicamente estéril, tendo sido alcançados os cerca de 2,70m de profundidade máxima. Foi ainda possível identificar a unidade [515], correspondente à vala de fundação da estrutura [509].

Da intervenção na sondagem 5 verificou-se a presença das realidades associadas à reformulação da área urbana das Amoreiras, em particular pelas infraestruturas observadas e camadas de aterro recentes associadas. Destacou-se a subsistência de uma estrutura fundacional de edifício, a qual se associa ao edificado que aqui existiu até ao século XX, conforme se constata na consulta cartográfica oitocentista.

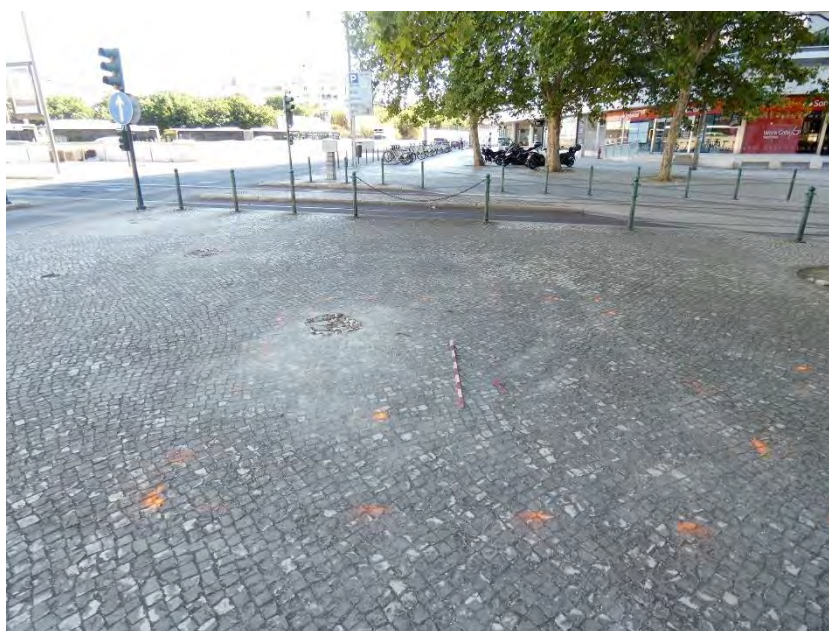
Figura 347 – Aspeto geral do local de implantação da sondagem 6.

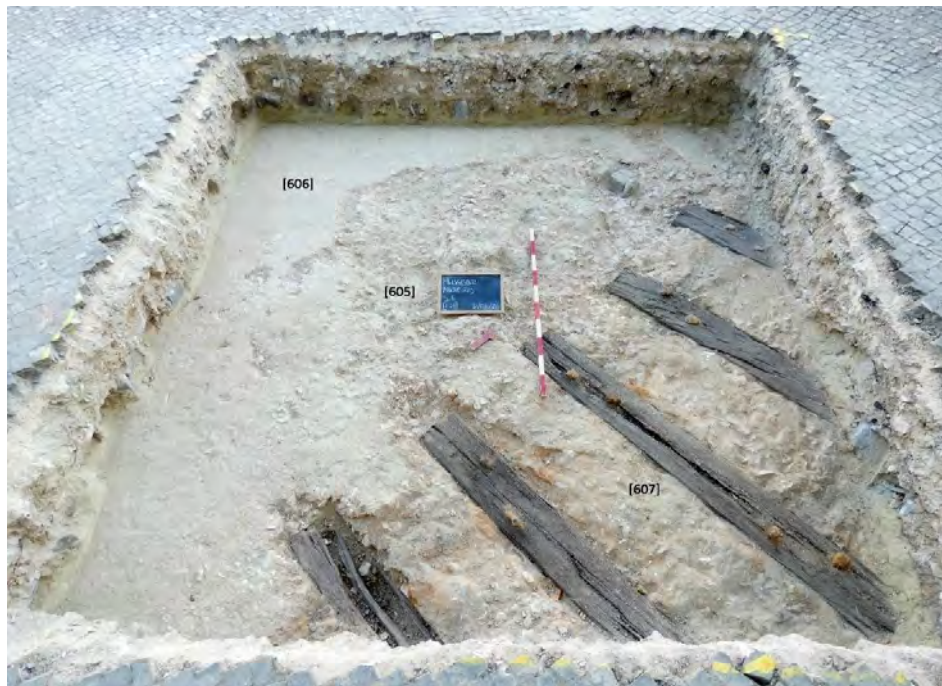
Figura 348 – Unidades [605], [606] e [607] dispostas no mesmo plano.

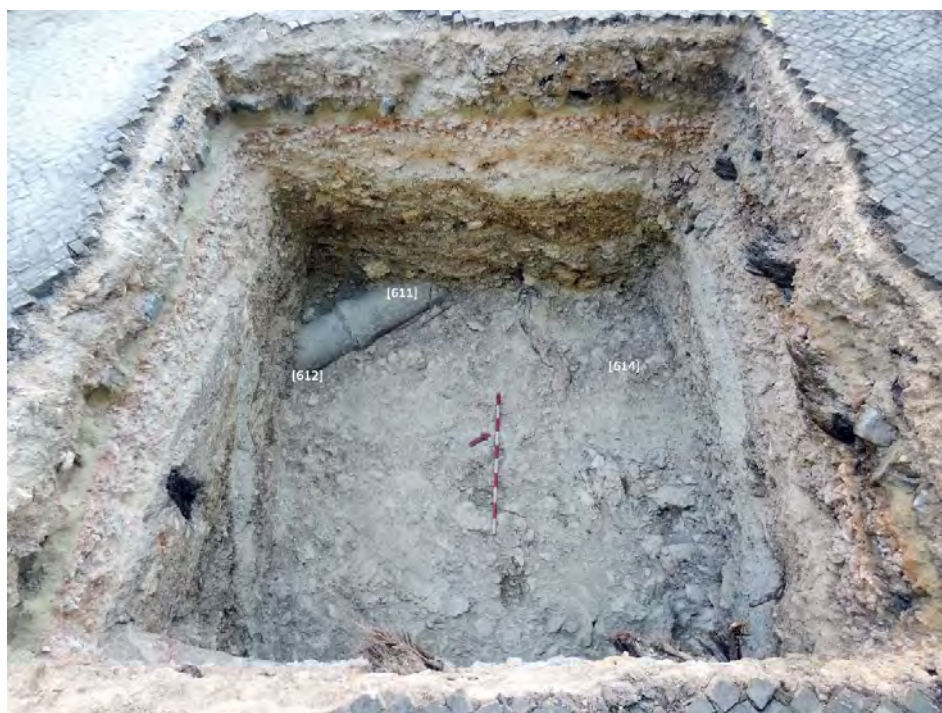
Figura 349 – Plano final da sondagem 6.

Abaixo da [610] foi identificada uma infraestrutura composta por manilha em cimento, UE [611], disposta a 1,90m de profundidade, e respetiva vala de assentamento, UE [612]. No interior da

vale encontrava-se um enchimento heterogéneo composto por um sedimento argiloarenoso, compacto, de tom castanho claro, UE [613]. Junto da infraestrutura dispunha-se uma última camada, neste caso o nível geológico local, UE [614], composto por margas arqueologicamente estêreis, tendo sido alcançado os cerca de 2,10m de profundidade máxima.

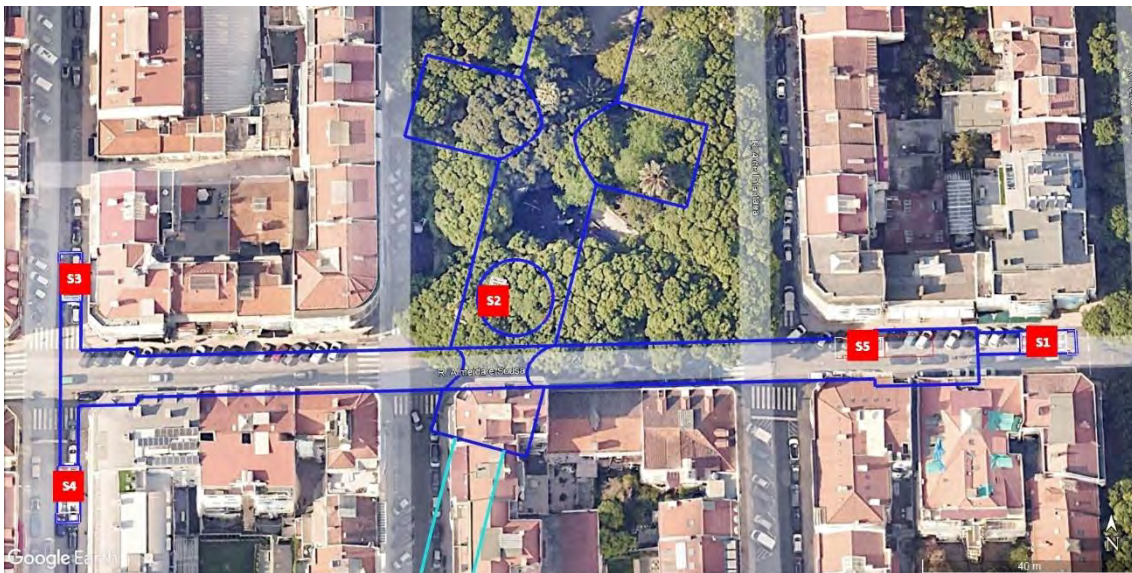
Figura 350 – Localização das 5 sondagens de diagnóstico para a futura Estação de Campo de Ourique.

Perante as áreas de afetação previstas foram consideradas 5 sondagens de diagnóstico, de 3x3m cada, distribuídas pelos quatro acessos à Estação, reservando-se a última sondagem para o Jardim da Parada, sobre os limites do poço de ventilação.

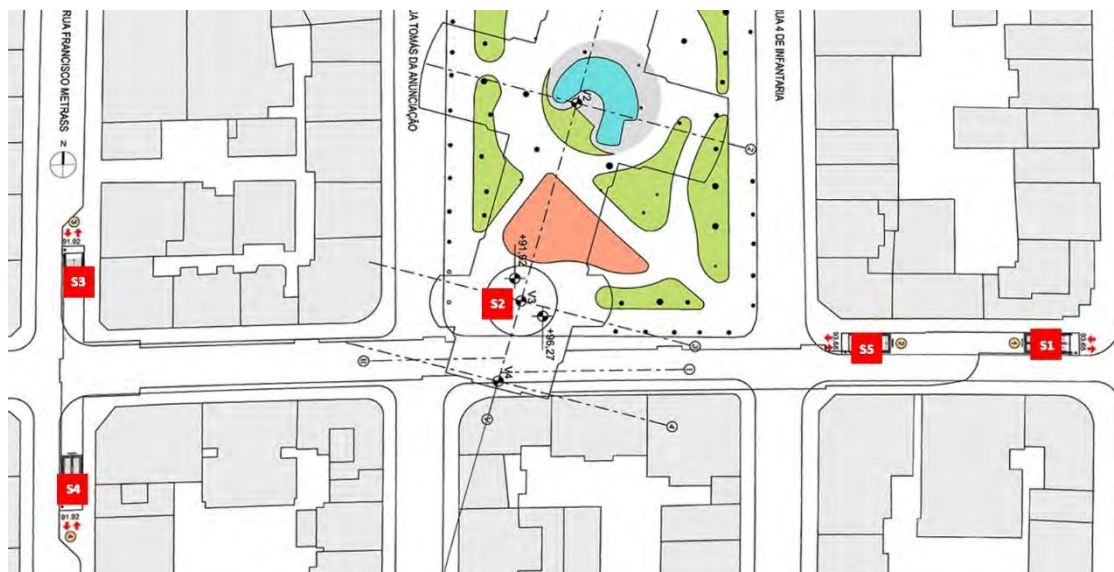
Figura 351 – Localização das mesmas 5 sondagens sobre a planta de projeto.

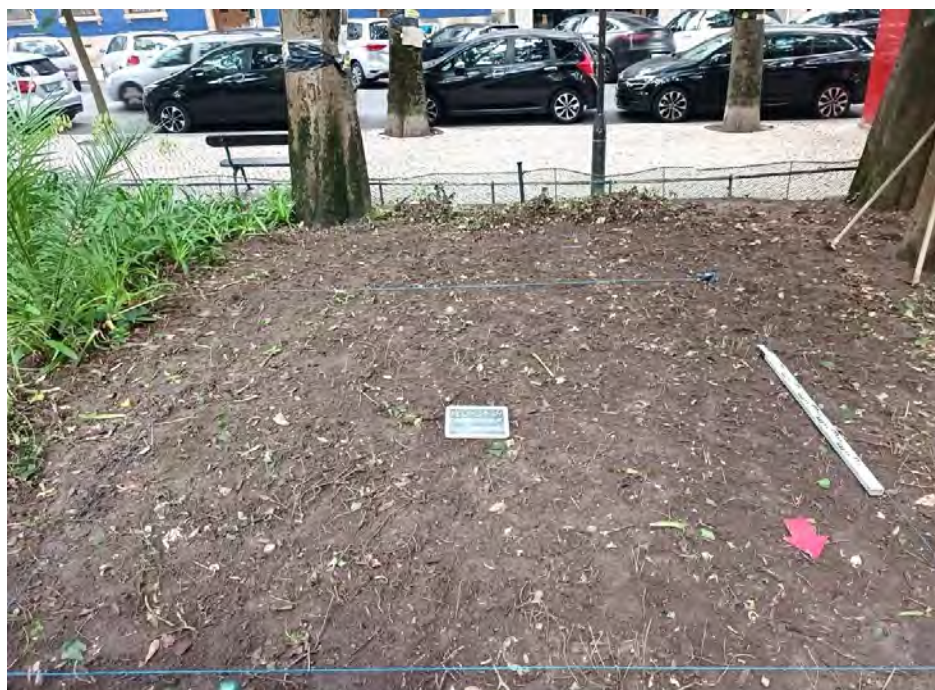
Figura 355 – Plano inicial da sondagem 2.

A sondagem 2 foi implantada sob o manto vegetal do Jardim da Parada, tendo a mesma apenas registado o seu plano inicial. Aguarda desenvolvimento dos trabalhos em profundidade.

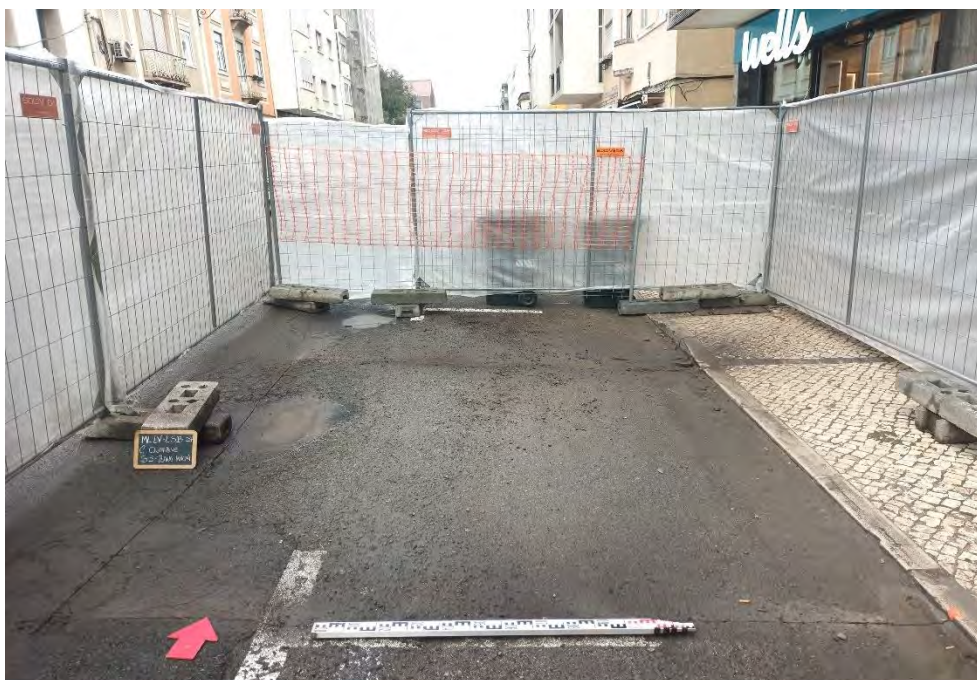
Figura 356 – Plano inicial da sondagem 3.

A camada superficial é aqui identificada como unidade [300] e a respetiva camada de assentamento como [301]. Abaixo do pavimento dispunha-se a UE [302], uma camada heterogénea composta por sedimento arenoso de tom castanho claro, com muitas inclusões de material de construção (tijolo furado, telha, azulejo, argamassas), seixos de pequena e média dimensão, assim como alguma cerâmica comum contemporânea.

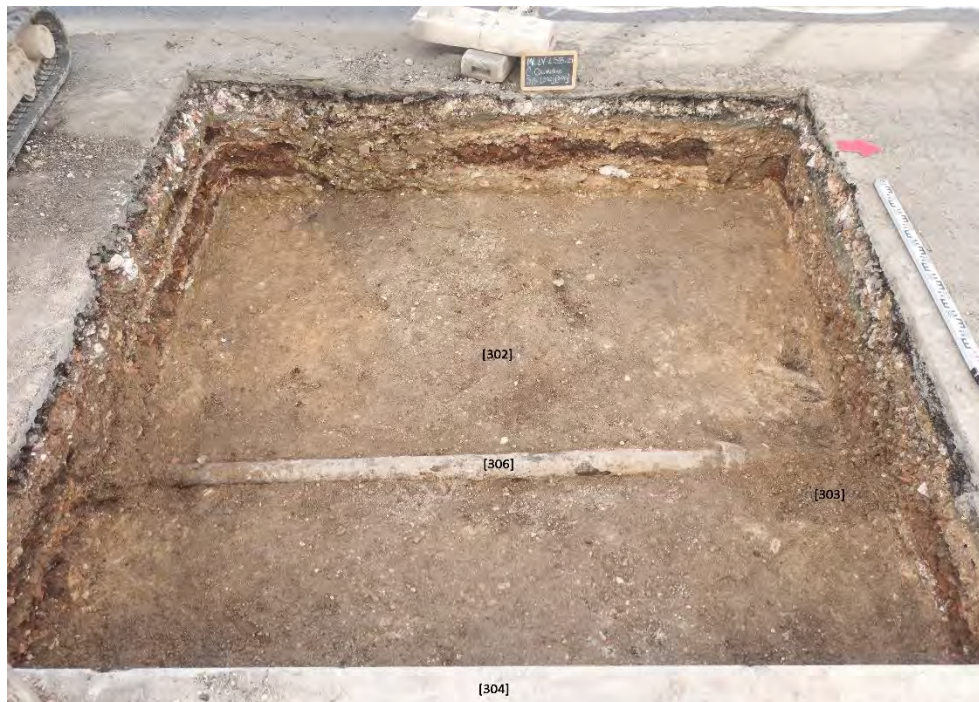
O levantamento da camada [302] colocou a descoberto novas unidades estratigráficas, nomeadamente uma bolsa de terra de tom castanho escuro com muitas inclusões de material de construção, UE [303], mas também o perfil do lancil do passeio [304] e respetiva estrutura em pedra para o seu suporte, UE [305], assim como uma tubagem em ferro que atravessava toda a sondagem no sentido norte-sul, UE [306]. Encontrou-se este plano a cerca de 75cm de profundidade.

Figura 357 – Identificação das unidades [302] a [306].

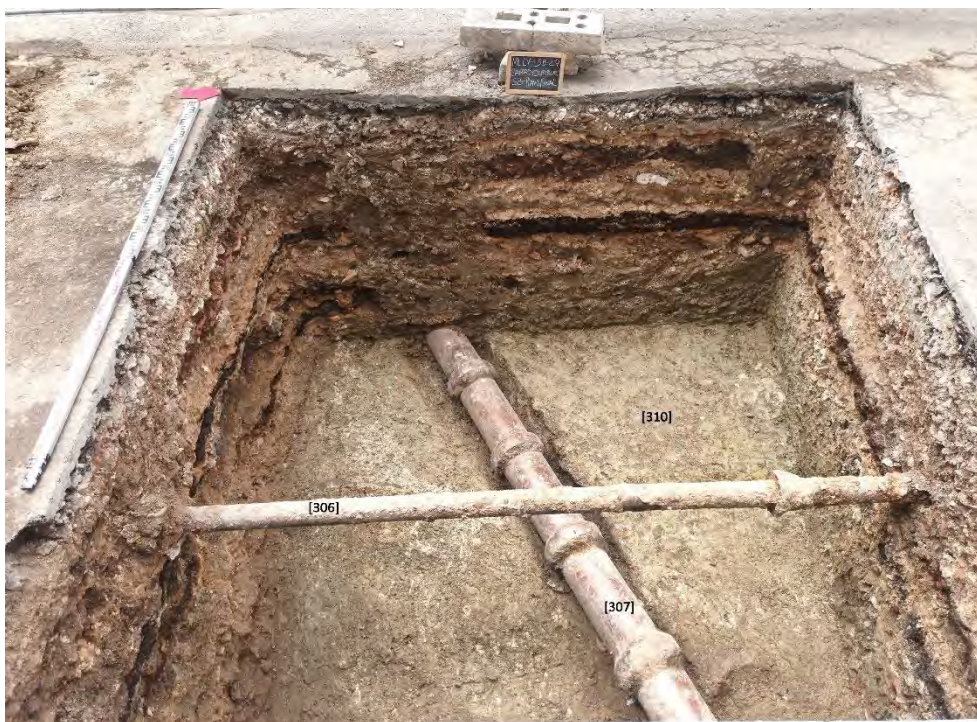
Figura 358 – Plano final da sondagem 3.

A escavação prolongou-se ao longo da unidade [302] até ter sido identificada uma nova infraestrutura [307], correspondente a um tubo em grés habitualmente associado à rede de escoamento de águas residuais, no sentido este-oeste. Junto deste tubo encontrou-se a camada [308], de matriz argilosa, compactação média e de tom esverdeado, com inclusões de material de construção e alguns elementos pétreos. Constatou-se que a interface do cano em grés, a unidade [309], havia cortado todas as camadas superiores até alcançar a unidade [308], a qual foi parcialmente afetada.

A camada [308] daria lugar a uma outra muito semelhante, UE [310], porém, estéril, correspondente ao substrato geológico constituído por margas compactas de tons cinzento e esverdeado. A sondagem 3 havia alcançado uma profundidade máxima de 2,40m sem que fossem identificadas realidades de valor arqueológico.

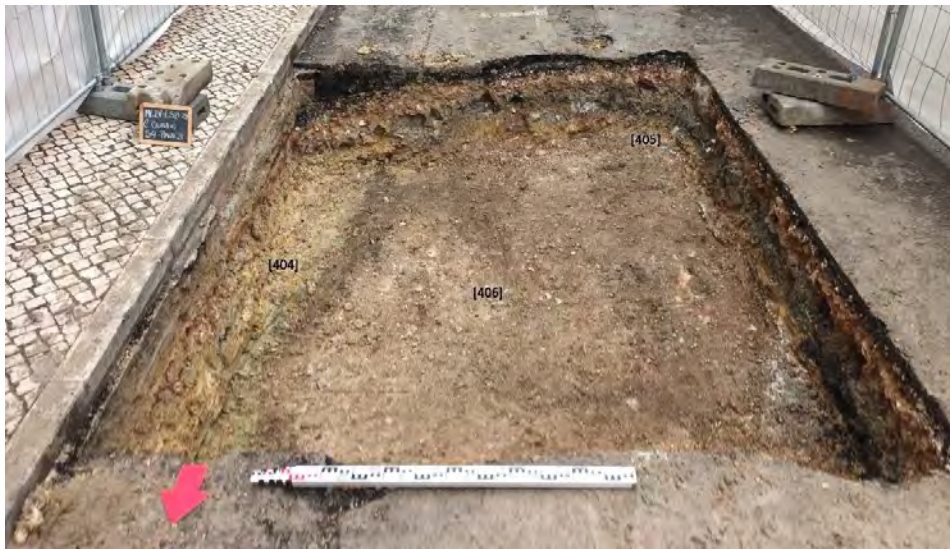
Figura 359 – Identificação das unidades [404] a [406].

Abaixo desta encontrou-se uma camada de areia envolvendo pequenos seixos brancos e pretos de média dimensão, UE [402], sem, no entanto, constituir uma composição. Estes seixos cobriam uma camada de terras argilosas de tom acinzentado com inclusões de elementos pétreos, [403]. Esta última articulava com argilas de tom amarelado, contendo igualmente elementos pétreos de média dimensão, [404]. Neste plano, a cerca de meio metro de profundidade, ainda se observou uma fina camada de cal compactada na vertente oeste da sondagem, UE [405], provavelmente relacionada com o nivelamento de uma antiga calçada. Alcançados os 75cm de profundidade tornou-se visível uma camada de sedimento argiloso de tom amarelo, compacto, contendo inclusões de areia e pedra de pequena dimensão, UE [406], correspondendo esta unidade ao substrato geológico aqui colocado em deposição secundária.

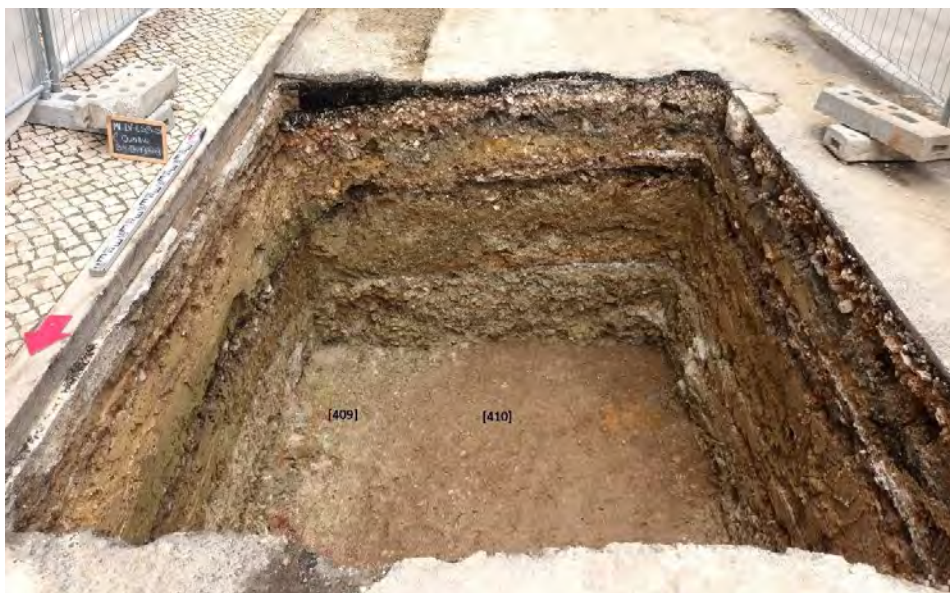
Figura 360 – Unidades estratigráficas de aterro [409] e [410].

Deste plano em diante verificou-se a presença de sucessivos aterros com terras de composição variável: [407] – sedimento argiloso, compacto e de tom amarelo esbranquiçado, com inclusões de pedra calcária de pequena e média dimensão; [408] – sedimento arenoso, mediamente compacto e de tom avermelhado, contendo inclusões de material de construção; [409] – sedimento argiloso, compacto e de tom amarelo esbranquiçado, com inclusões de pedra calcária de pequena e média dimensão, semelhante à [407]; [410] – sedimento arenoso de tom castanho claro, com inclusões de material cerâmico, incluindo alguma faiança, azulejo e porcelana dos séculos XIX e XX mesclado com material de construção.

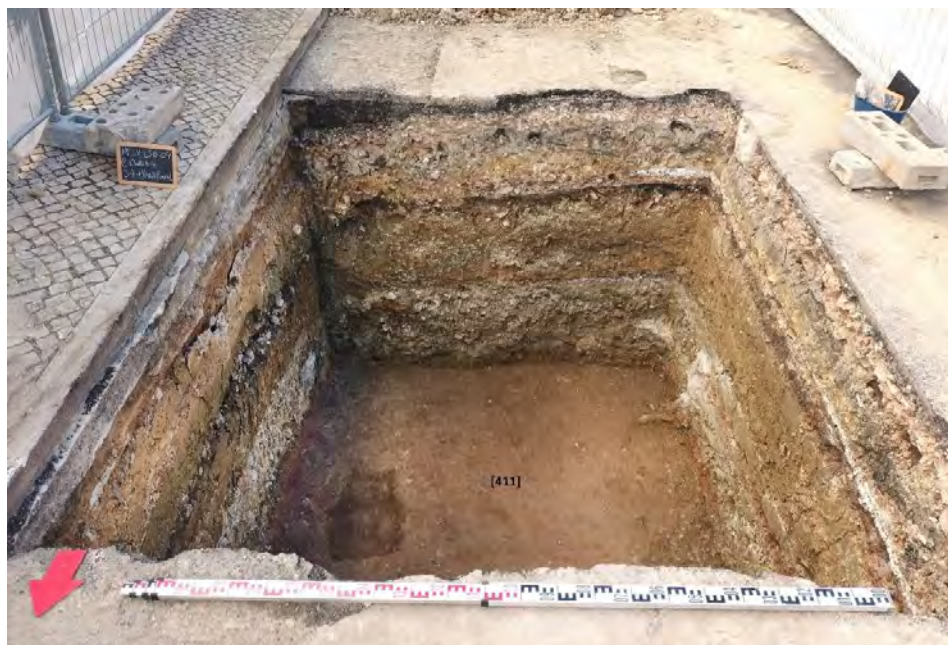
Figura 361 – Plano final da sondagem 4.

Por último, e alcançada uma profundidade de cerca de 2,40m, dispunha-se a unidade [411], composta por um sedimento argiloso, muito compacto, com inclusões de elementos pétreos

calcários de pequena e média dimensão, semelhante à [409], porém, arqueologicamente estéril, correspondente ao substrato natural.

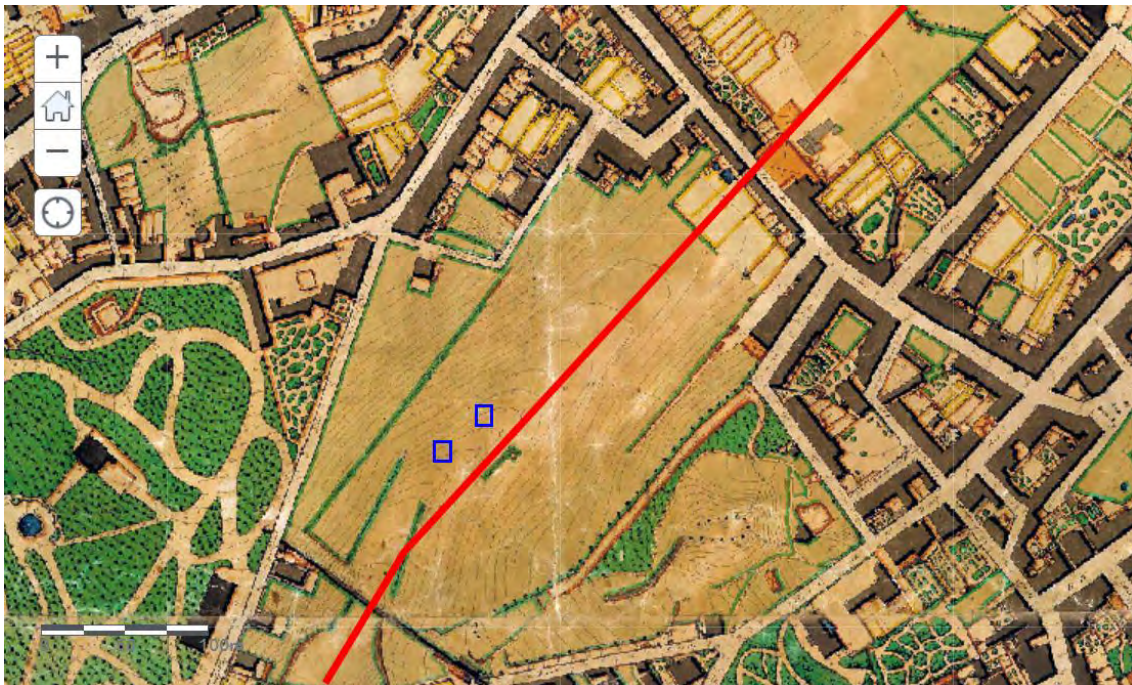
Figura 364 – Cartografia de 1911 da zona onde foi construída a Av. Infante Santo, cujo traçado atual se representa a vermelho. A azul marcam-se as sondagens 1 e 2 realizadas na sua margem.

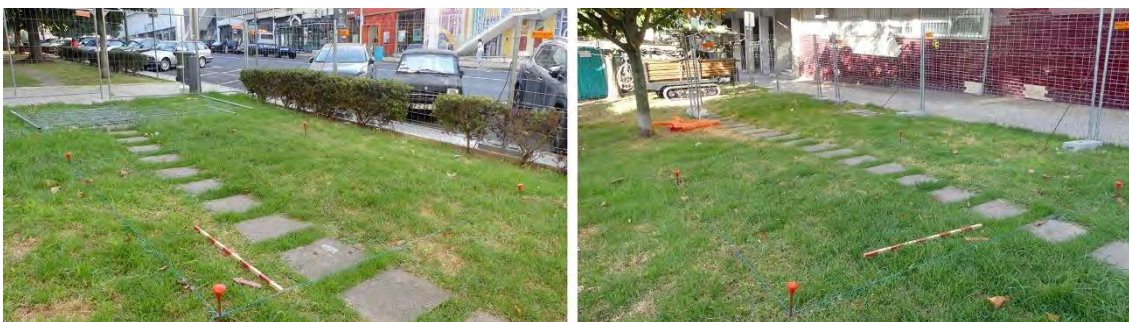
Figura 367 e 368 – Aspeto geral da superfície da sondagem 1, voltada para a Av. Infante Santo, à esquerda, e para os edifícios, à direita.

Os trabalhos arqueológicos principiaram com o levantamento das realidades superficiais, tais como o lajedo em cimento que compõe o caminho por entre o relvado, UE [100], e a camada de terra vegetal composta por um sedimento de tom castanho escuro de matriz arenoargilosa e compactação média, UE [101].

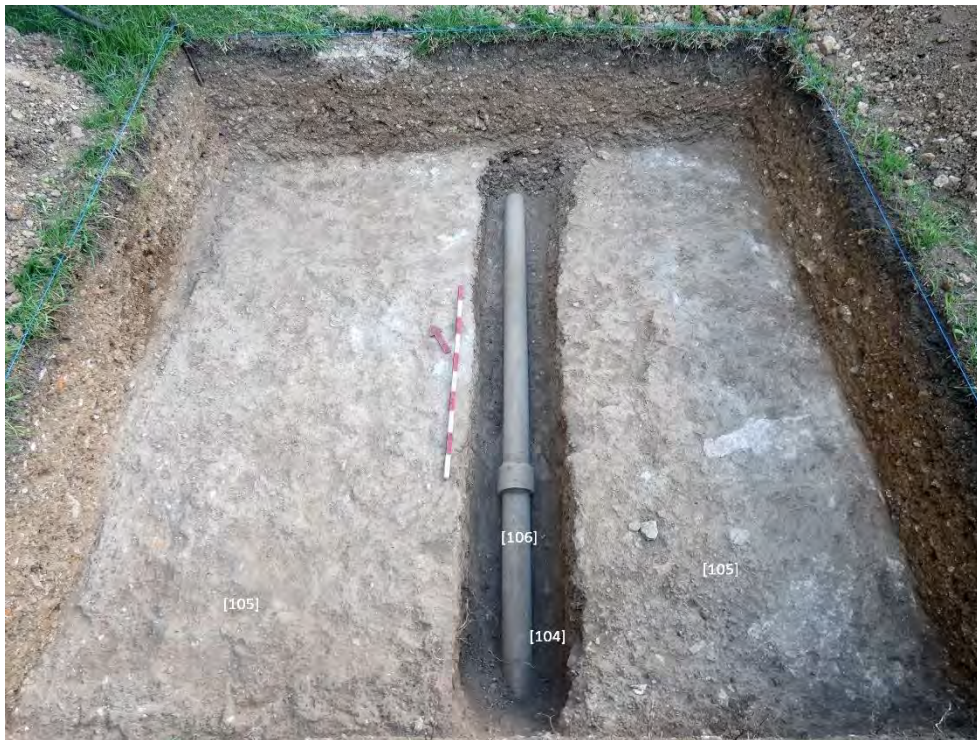
A cerca de 65cm de profundidade surgiu uma camada homogénea de um sedimento arenoargiloso de tom castanho, pouco compacto, com abundante presença de fragmentos de tijolo contemporâneo, UE [103], o qual se estendia por uma faixa ao centro da sondagem, no sentido NE-SO. Tratava-se, portanto, de um enchimento de uma vala, a cujo interface foi atribuída a unidade [104]. Ainda no mesmo plano verificou-se que a vala cortava uma nova camada, também esta homogénea, composta por um sedimento argiloarenoso de tom castanho, contendo restos de calcário desagregado, UE [105]. Com o levantamento do enchimento [103] ficou a descoberto uma infraestrutura em fibra de cimento, UE [106], que se estendia pela vala.

Figura 369 – Identificação de infraestrutura a cerca de 80cm de profundidade.

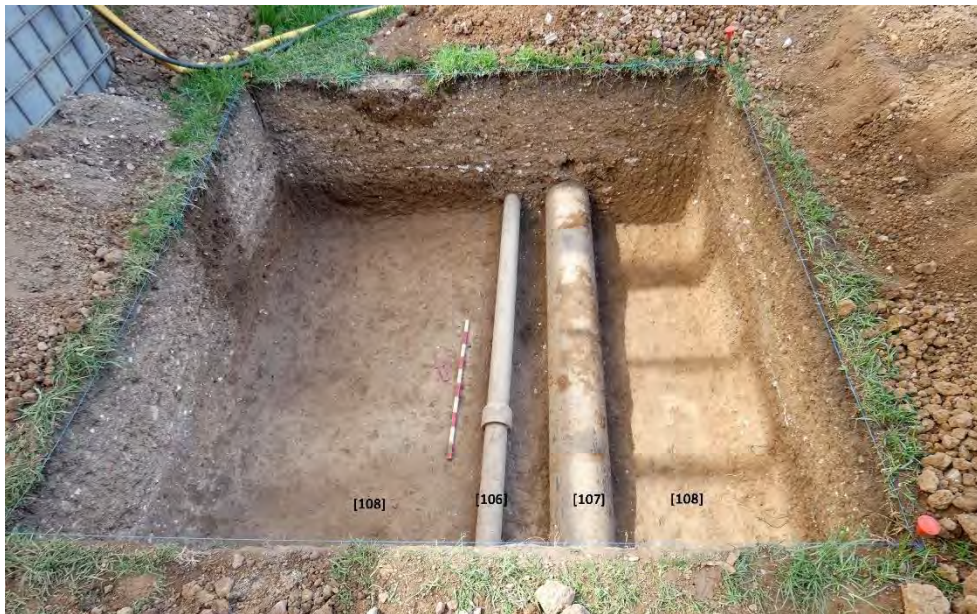
Figura 370 – Plano com identificação das infraestruturas e nova camada [108].

Com o levantamento da camada [105], e alcançados os 1m de profundidade, ficou a descoberto uma nova infraestrutura, UE [107], esta constituída por uma tubagem em ferro fundido adequada à distribuição de gás e apresentando a mesma orientação NE-SO.

A este nível dispunha-se ainda a camada [108], composta por um depósito homogêneo de sedimento argiloarenoso de tom castanho, medianamente compacto, contendo elementos pétreos calcários de pequenas dimensões e fauna malacológica residual (ostras, búzios, caracoletas). Esta unidade mostrou uma correspondência com um possível depósito aluvionar, com cerca de 1,80m de espessura, dentro do qual se recolheram fragmentos de cerâmica comum de cronologia Moderna/Contemporânea, juntamente com elementos de pedra lascada em sílex, estes com indícios de rolamento (núcleos, lascas, lamelas, lâminas).

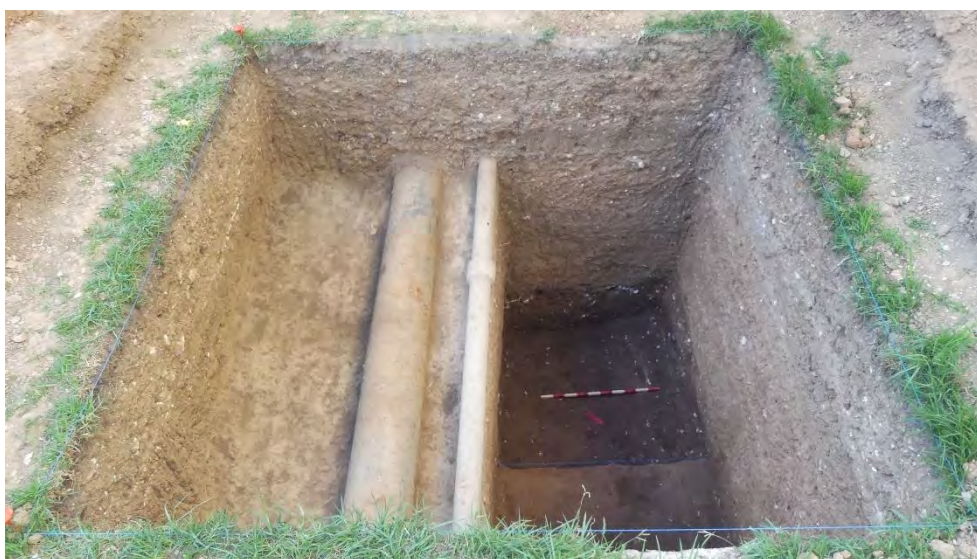
Figura 371 – identificação de um novo depósito sedimentar, UE [109].

Atingidos os 2,80m de profundidade identificou-se outro possível depósito aluvionar, UE [109], com cerca de 60cm de espessura e de matriz sedimentar muito semelhante ao primeiro, mas com uma coloração mais escura e com uma maior abundância de elementos pétreos calcários de pequena e média dimensão. Deste depósito recolheu-se apenas um fragmento de cerâmica manual e alguns elementos de pedra lascada em sílex. Este último depósito encontrava-se a cobrir o substrato geológico, UE [110], e conseqüente desagregação, pelo que apresentava uma coloração avermelhada. A este nível foram alcançados os cerca de 4m de profundidade máxima.

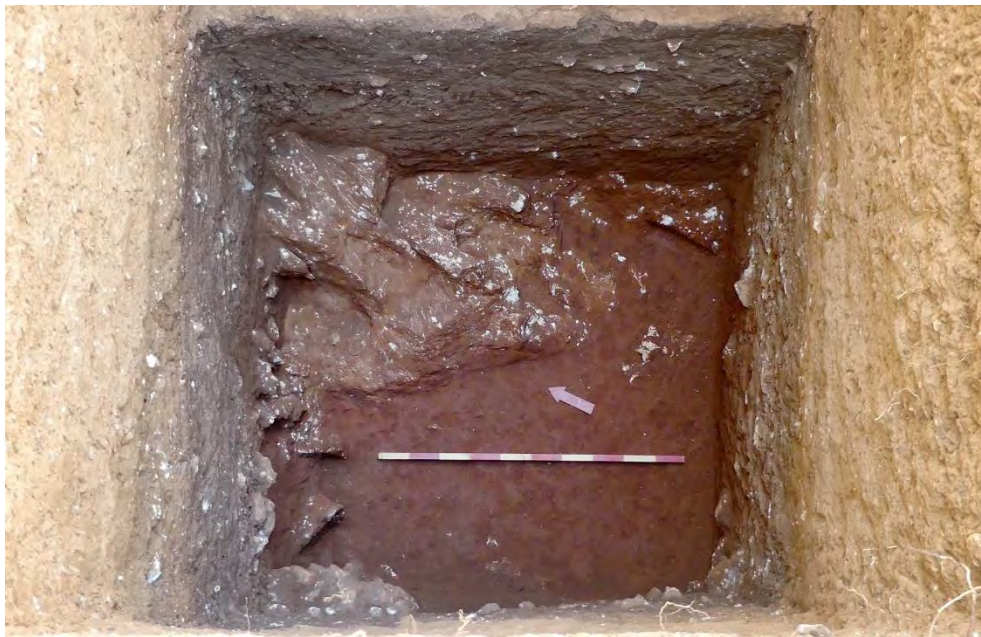
Figura 372 – Aspeto geral do substrato natural, UE [110], abaixo dos depósitos aluviários.

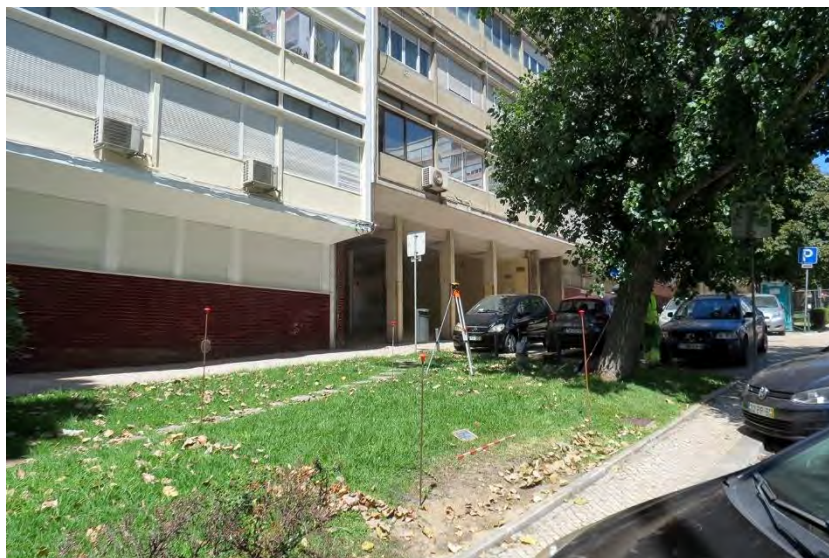
Figura 373 – Aspeto geral do plano inicial da sondagem 2 junto do edifício com o N.º 57.

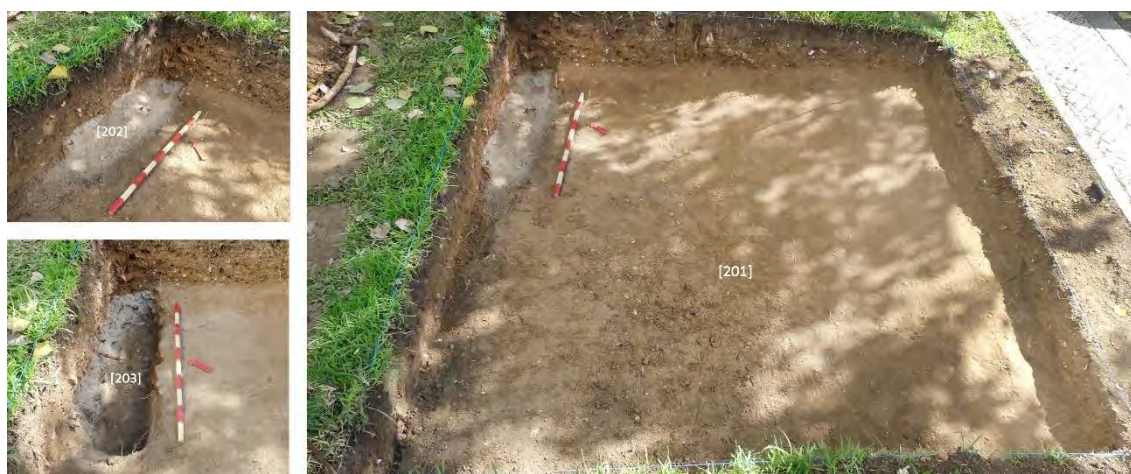
Figura 374 – Identificação do enchimento [202] e interface [203].

Sob a unidade [200] identificou-se, no canto norte da sondagem, um enchimento que correspondia a um nível de entulho, UE [202], contendo areias, fragmentos de tijolo recente e também de fragmentos de tubagem de fibra de cimento. A sua área de ocupação era de 1,10m de comprimento por 30cm de largura. Podemos aqui estar perante a desativação de uma infraestrutura indeterminada, cuja interface foi atribuída a UE [203], ou possivelmente do hipotético prolongamento da infraestrutura [106], identificada na sondagem 1.

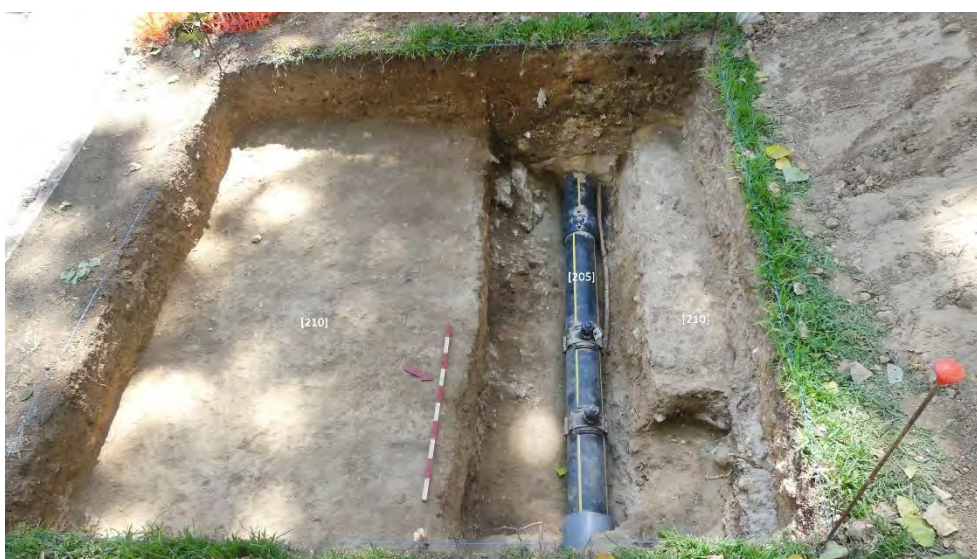
Figura 375 – Identificação de infraestrutura [205].

Na mesma vertente onde foram identificadas as unidades [202] e [203] encontrou-se um enchimento heterogéneo, UE [204], que cobria uma reparação/substituição à tubagem em ferro que se estendia abaixo, UE [208], a mesma identificada na sondagem 1 como unidade [107]. Esta

composição correspondia a uma substituição da infraestrutura [208] por uma nova conduta de gás em polietileno, UE [205], com uma orientação SO-NE, utilizando a antiga tubagem em ferro como guia. A unidade [206] correspondia à vala de assentamento da tubagem [205] e a unidade [209] à vala de implantação da infraestrutura [208].

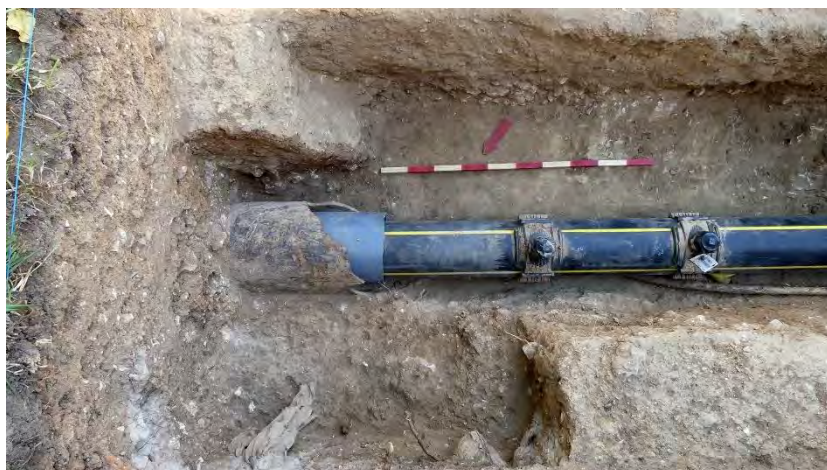
Figura 376 – Pormenor do intrincado de tubagens presentes na mesma infraestrutura.

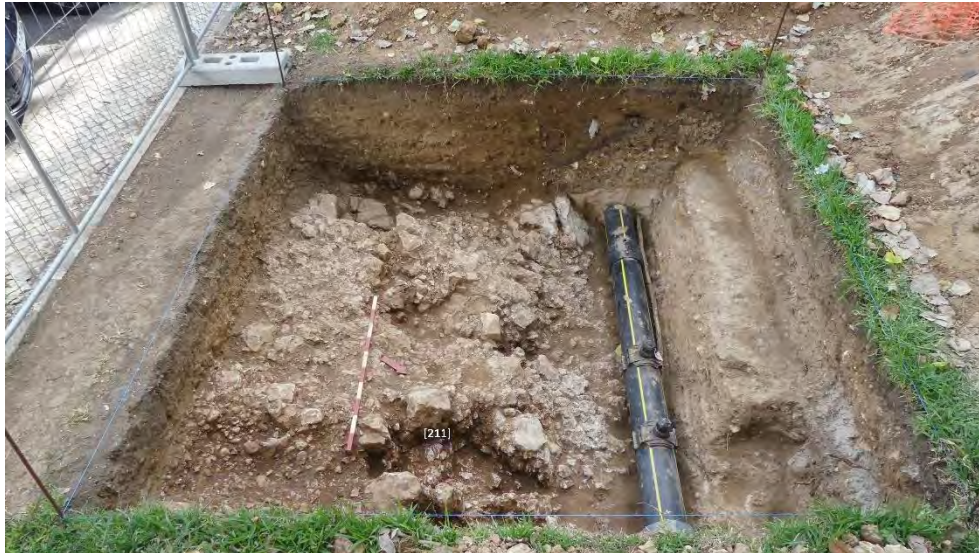
Figura 377 – Plano final da sondagem 2.

Com o levantamento da camada [210] ficou a descoberto o substrato natural, UE [211], correspondente ao observado na sondagem anterior, porém, aqui não foram identificados os níveis sedimentares dispostos na sondagem 1, nem a presença de elementos arqueológicos de igual natureza aos recolhidos anteriormente. Relacionamos este aspeto com o facto de a primeira sondagem ter coincidido com um antigo curso de água, o que não aconteceu com a segunda sondagem, justificando assim a ausência dos depósitos sedimentares e a reduzida fundura até ao nível rochoso, atingindo a sondagem 2 uma profundidade máxima de 1,30m.

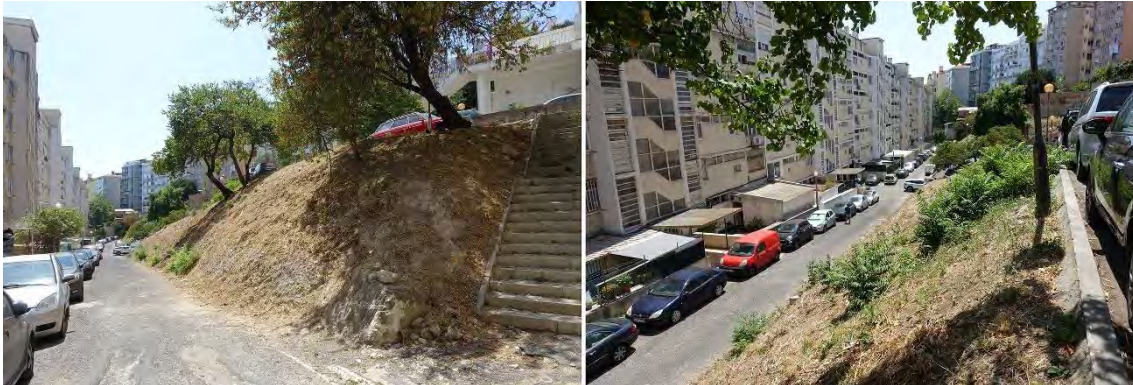
Figura 379 e 380 – Aspeto geral da acentuada encosta onde foram dispostas as sondagens 3, 4 e 5.

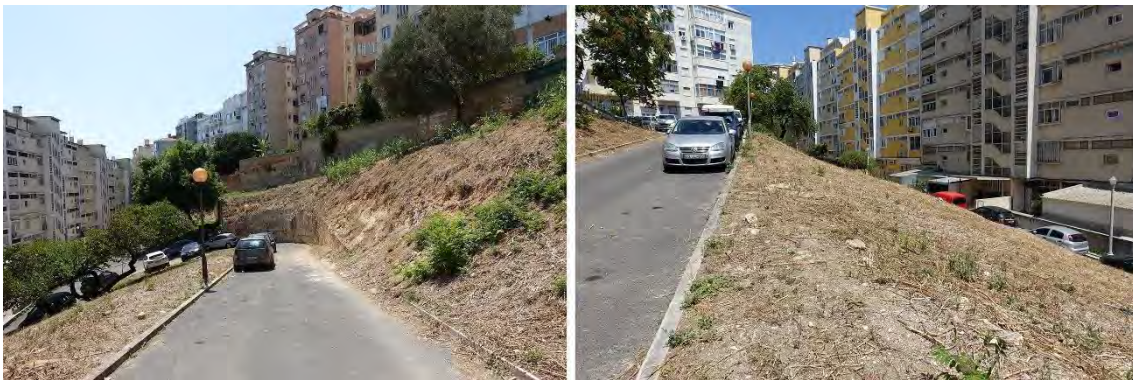
Figura 381 e 382 – Aspeto geral da acentuada encosta onde foram dispostas as sondagens 3, 4 e 5.

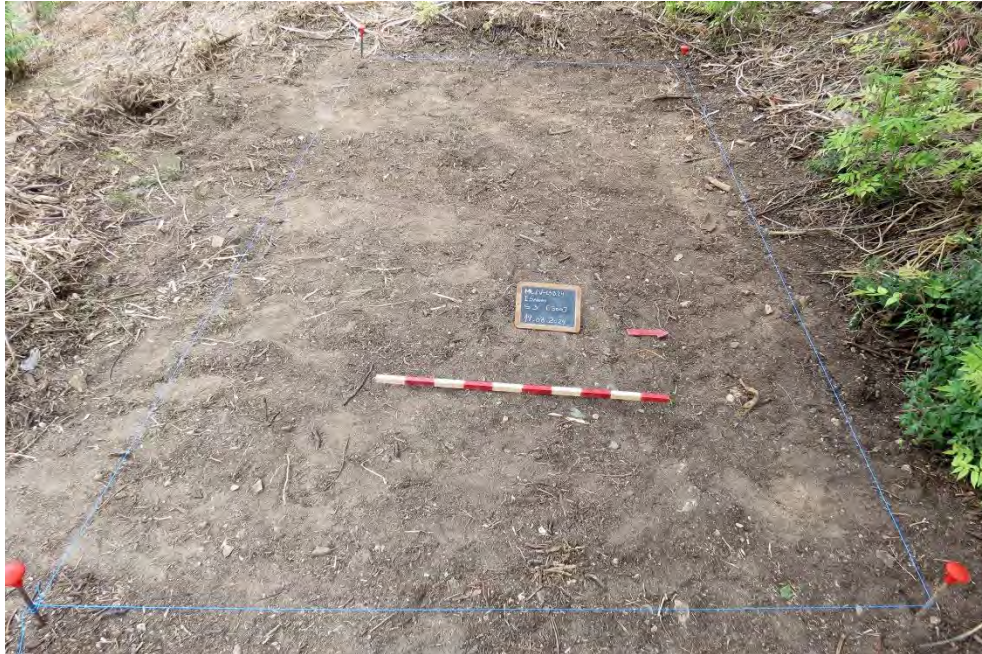
Figura 383 – Plano inicial da sondagem 3.

Desta forma, com a remoção da camada vegetal [300], e do depósito [301], composto por um sedimento areno-siltoso de tonalidade amarela e avermelhada, muito compacto, revelou a presença de elementos pétreos, principalmente basaltos de pequena, média e grande dimensão, juntamente com alguns materiais de cronologia contemporânea. Ambos os depósitos se encontravam a cobrir o substrato geológico, UE [302], composto pela camada calcária, não tendo sido identificadas realidades de valor arqueológico. A sondagem 3 alcançou os 1,60m de profundidade máxima.
