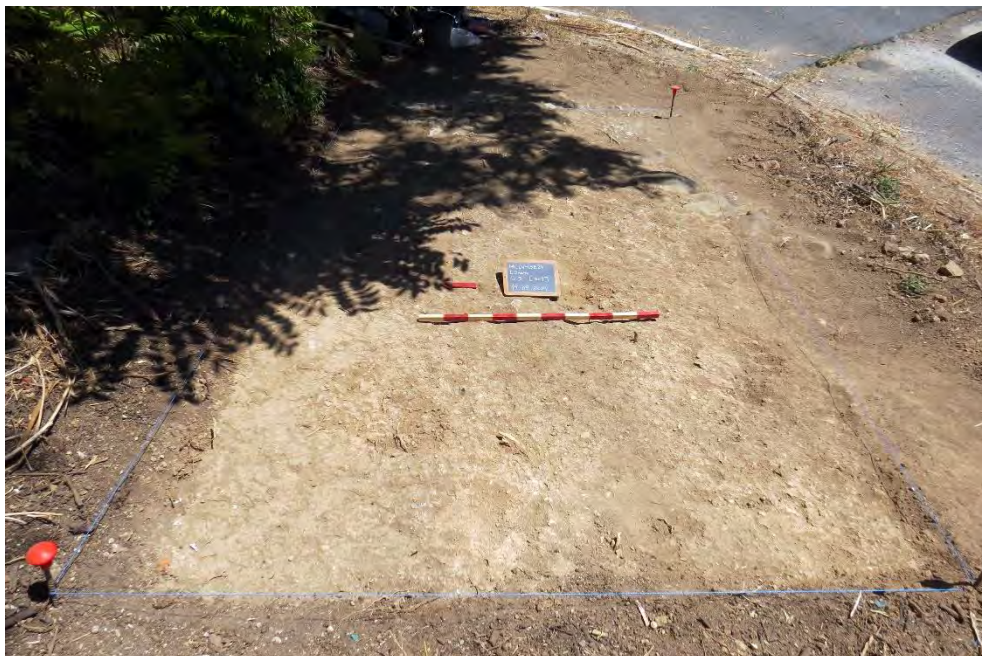
Figura 384 – Camada intermédia correspondente à unidade [301].

Desta forma, com a remoção da camada vegetal [300], e do depósito [301], composto por um sedimento areno-siltoso de tonalidade amarela e avermelhada, muito compacto, revelou a presença de elementos pétreos, principalmente basaltos de pequena, média e grande dimensão, juntamente com alguns materiais de cronologia contemporânea. Ambos os depósitos se encontravam a cobrir o substrato geológico, UE [302], composto pela camada calcária, não tendo sido identificadas realidades de valor arqueológico. A sondagem 3 alcançou os 1,60m de profundidade máxima.

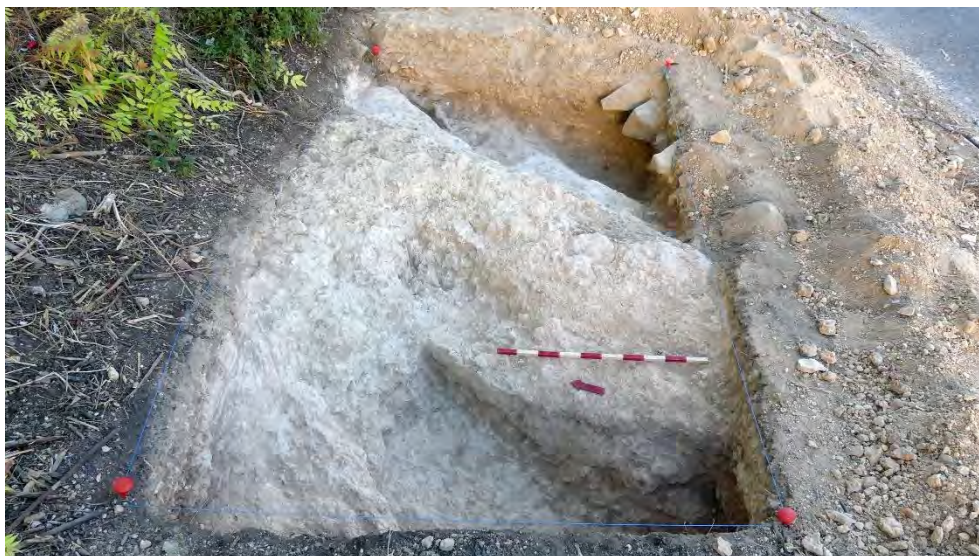
Figura 385 – Plano final da sondagem 3.

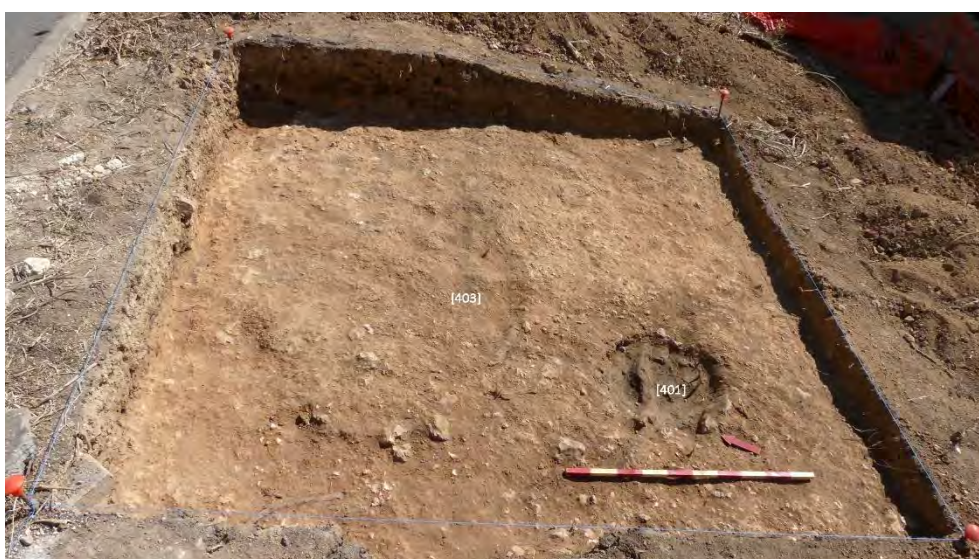
Figura 386 – Camada dominante [403] e negativo circular [402] preenchido pela camada [401].

A remoção do nível de aterro/camada vegetal, ao qual foi atribuída a unidade [400], revelou um enchimento constituído por um sedimento cinzento, siltoso, de compactação média e perfil homogéneo, UE [401], o qual preenchia uma estrutura negativa de função indeterminada, UE [402], de planta circular com cerca de 50cm de diâmetro e uma profundidade máxima de 30cm. Este negativo provocara uma afetação aos depósitos subsequentes, [403] e [404], o primeiro composto por um sedimento homogéneo, areno-siltoso de tom castanho claro e avermelhado, afigurando corresponder a uma desagregação do estrato geológico, e o segundo constituído pelo próprio substrato. A sondagem 4 alcançou os 1,30m de profundidade máxima.

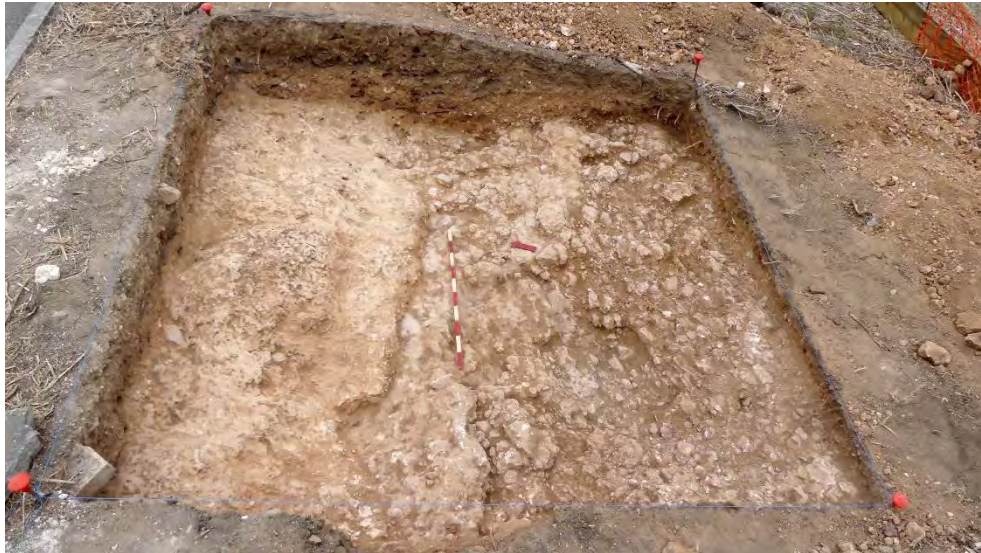
Figura 387 – Plano final da sondagem 4 com o substrato geológico a descoberto.

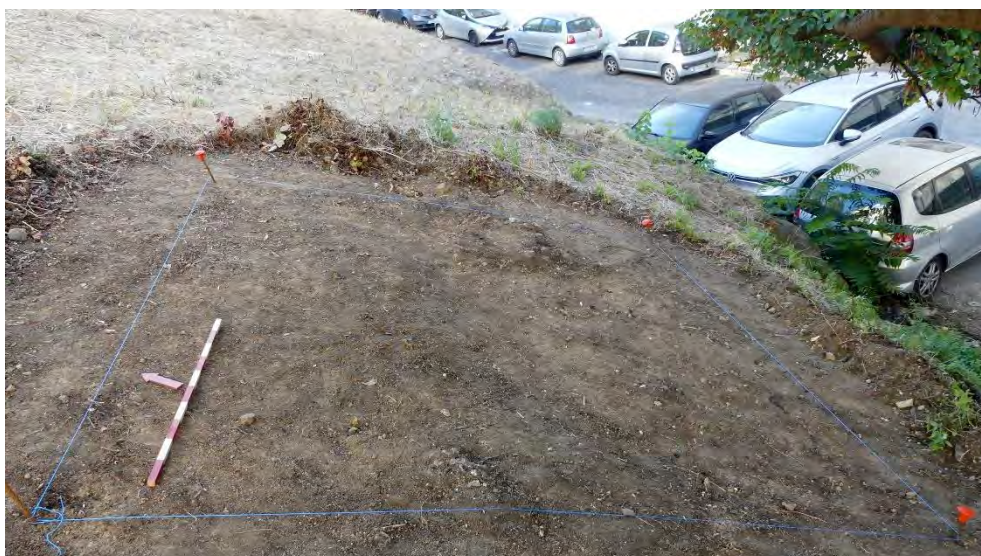
Figura 388 – Plano inicial da sondagem 5.

A quinta e última sondagem, disposta a uma cota inferior da encosta com uma dimensão de 3x3m. No plano inicial da sondagem era visível, logo à partida, o afloramento rochoso em partes da superfície. A remoção da unidade [500], constituída por um aterro contemporâneo de pouca potência, permitiu identificar uma tubagem em polietileno de função indeterminada (sem qualquer sinalização), UE [501], cuja vala implantação [502] apenas afetou o substrato geológico, UE [503]. Este último ficou exposto em toda a área da sondagem, não se tendo identificado qualquer realidade arqueológica, alcançando uma profundidade máxima de 1,45m.

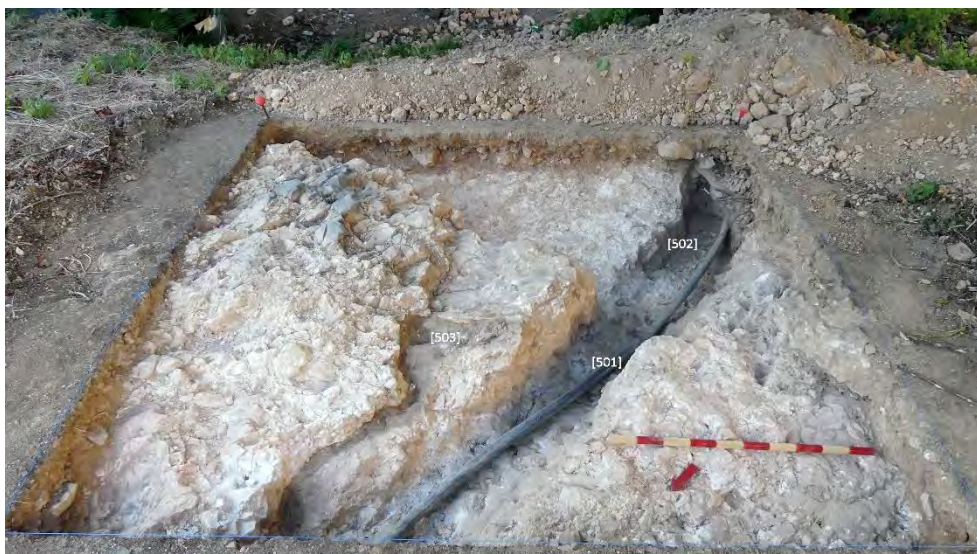
Figura 389 – Plano final da sondagem 5.

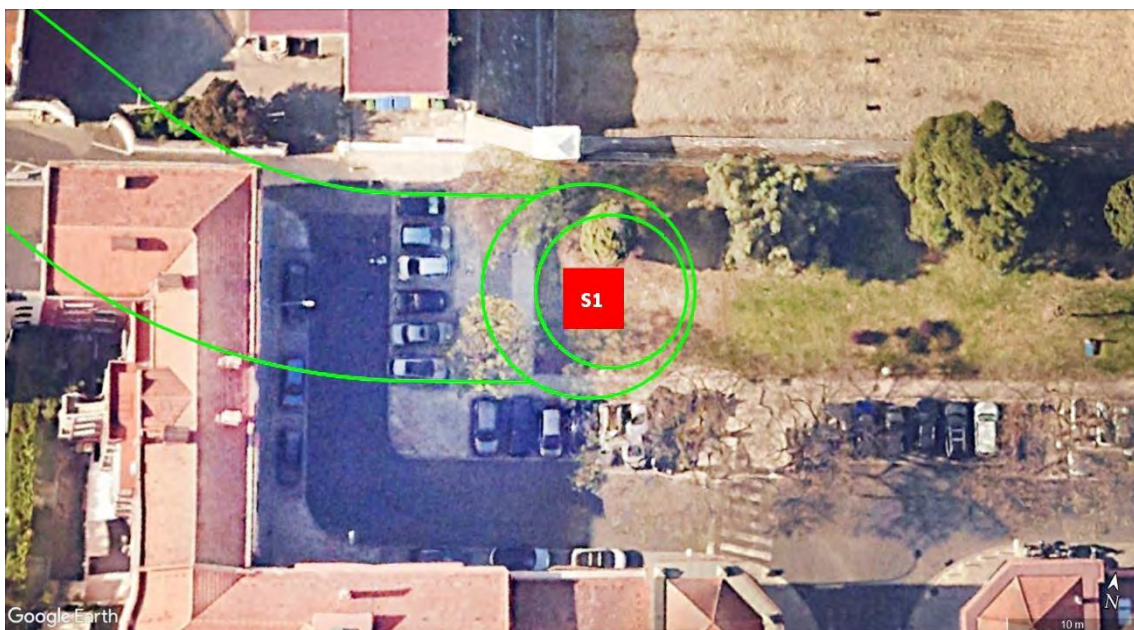
Figura 391 – Localização da sondagem de diagnóstico para o PV211.

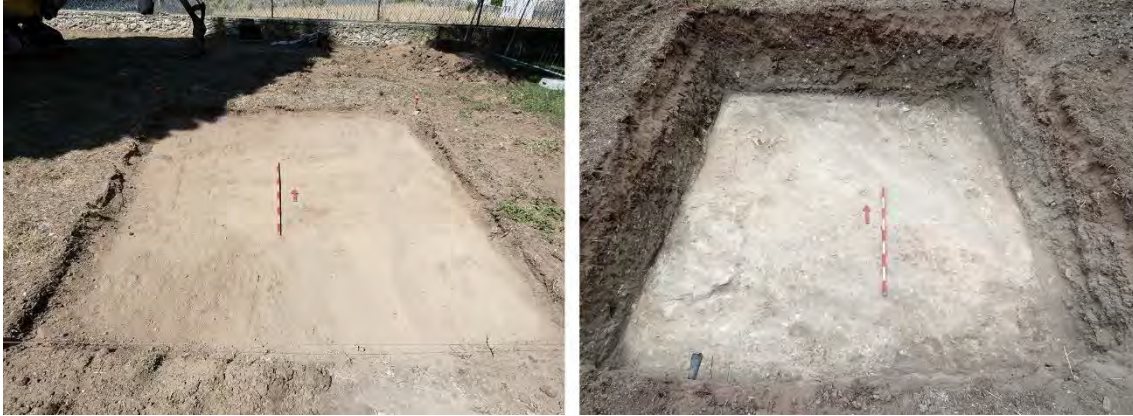
Figura 394 e 395 – Unidades de aterro [700] e [701].

O início da intervenção arqueológica ficou reservado ao levantamento da camada vegetal da área ajardinada, UE [700], juntamente com os aterros contemporâneos heterogêneos [701], composto por sedimento argiloarenoso, compacto, de tom castanho claro, com bolsas de um sedimento argiloso de tom vermelho e castanho mais escuro, e a unidade [702], composta por sedimento arenoso, também compacto, de tom bege, com inclusões de material de construção.

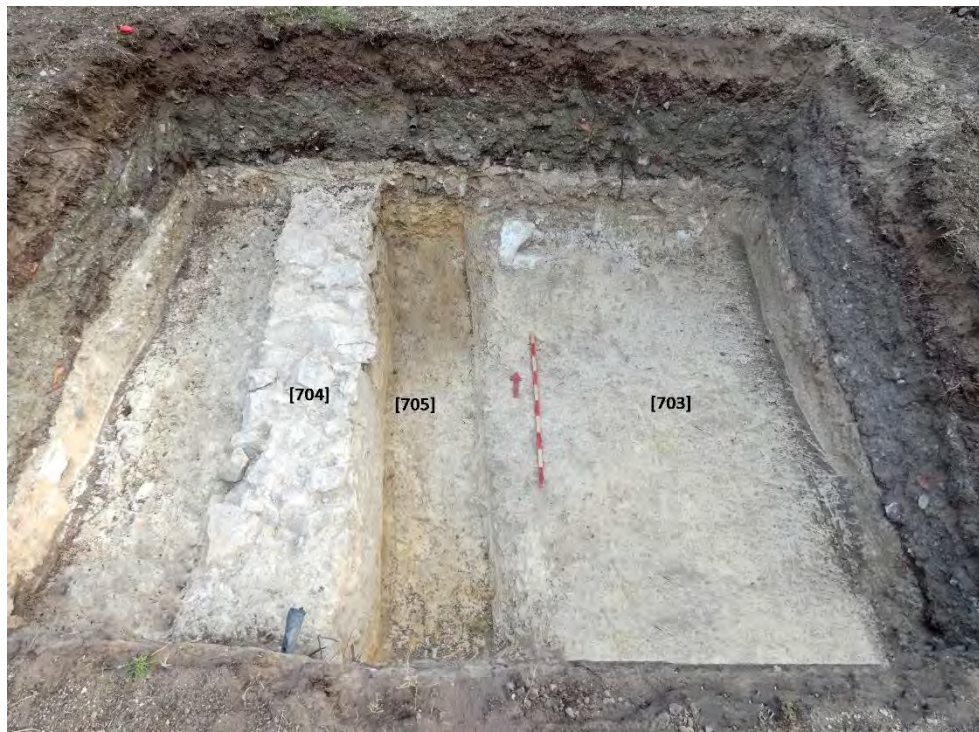
Figura 396 – Plano final da sondagem no PV211.

A remoção da unidade [702] colocou a descoberto duas novas realidades: a UE [703] correspondente ao substrato geológico e a UE [704], a que correspondia uma estrutura que constitui um alicerce em alvenaria, composto por pedra calcária tosca de média dimensão, com ligante em argamassa de areia e cal de tom esbranquiçado, com uma orientação norte-sul e cujo topo se encontrou perto do 90cm de profundidade. Verificou-se que este alicerce foi implantado diretamente sobre o substrato natural.

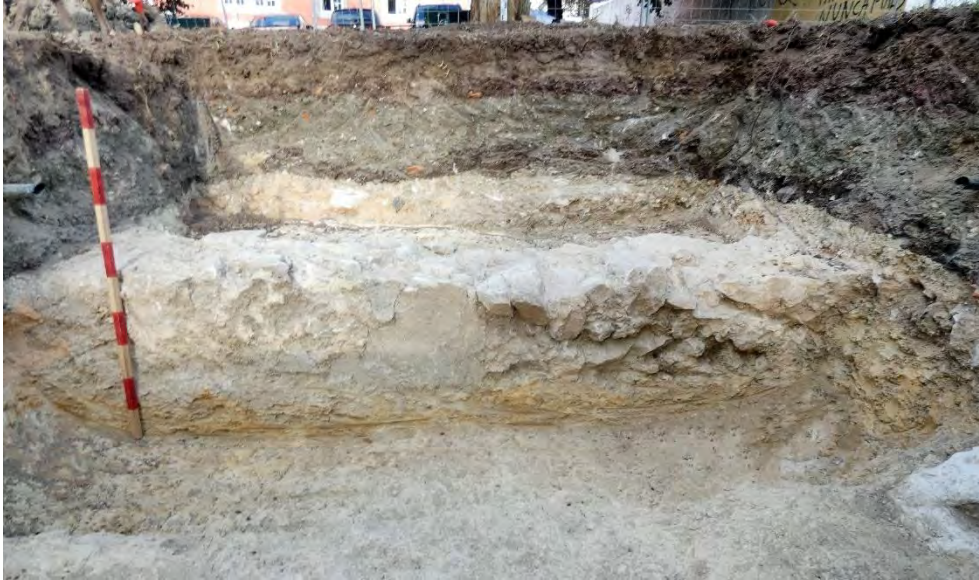
Figura 397 – Aspeto do alicerce em alvenaria [704] observando o corte oeste da sondagem.

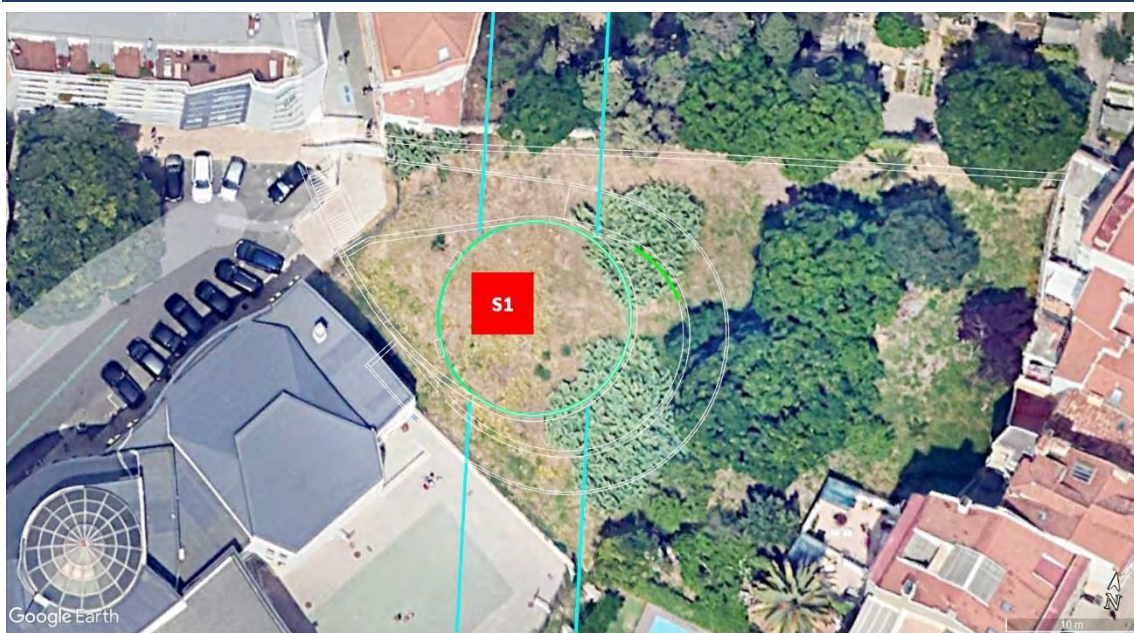
Figura 398 – Localização da sondagem de diagnóstico para o PV215.

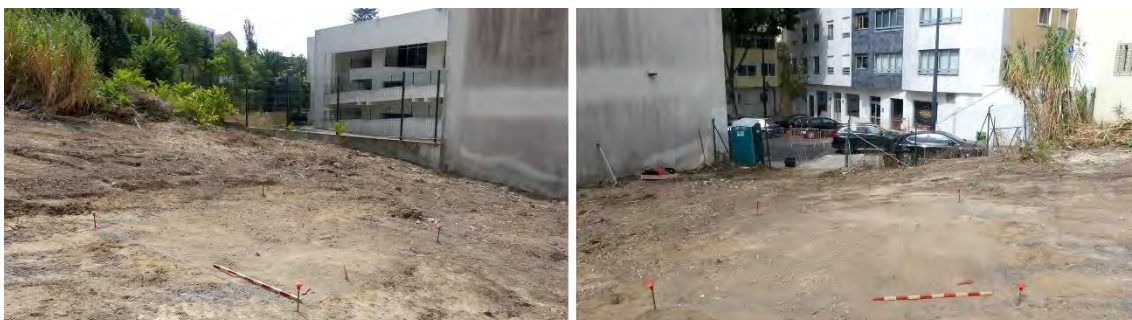
Figura 400 e 401 – Aspeto geral do plano inicial da sondagem no PV215.

A intervenção principiou com o levantamento do sedimento que suportava o manto vegetal, UE [100], sob o qual se identificou uma camada de enchimento, [101], correspondente a um sedimento homogéneo, areno-siltoso, solto, o qual preenchia uma estrutura negativa, UE [102], uma vala escalonada localizada no limite oeste da sondagem e para lá deste.

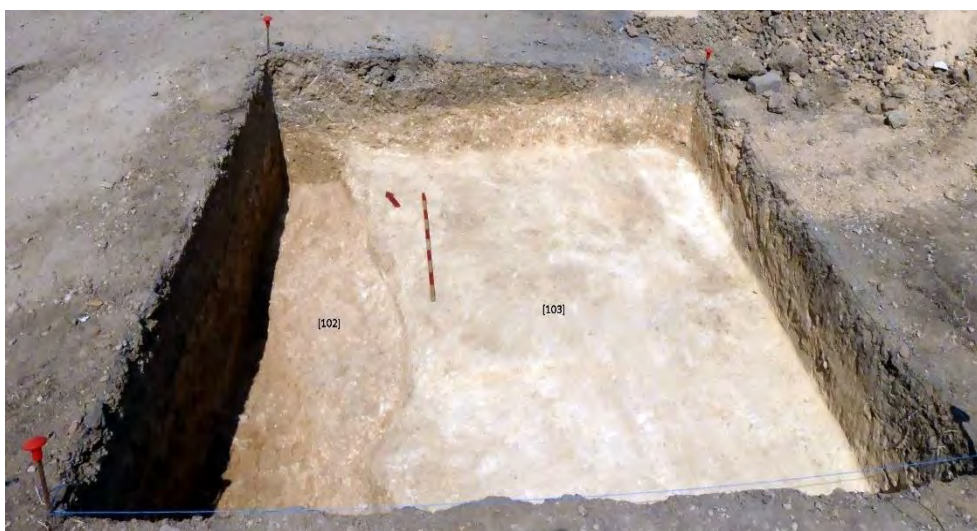
Figura 402 – Unidades [102] e [103].

Verificou-se que a abertura da estrutura negativa [102] afetou a unidade [103], um depósito heterogéneo correspondente ao substrato geológico aqui colocado em deposição secundária.

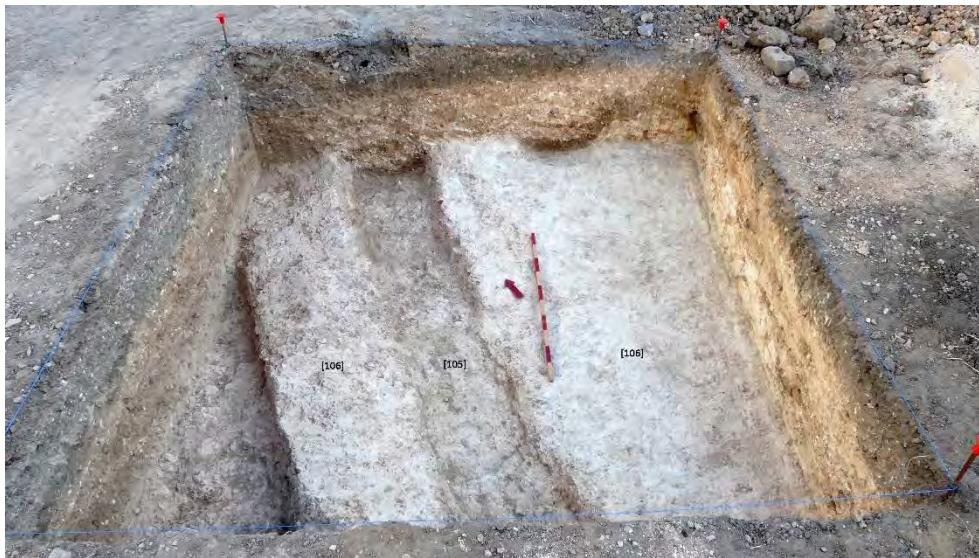
Figura 403 – Vala [105] identificada por entre o substrato geológico [106].

Abaixo da camada [103] identificou-se o enchimento [104], o qual preenchia uma outra estrutura negativa, UE [105], uma vala de planta retilínea, paredes verticais e fundo plano, com uma orientação norte-sul. Ambas as estruturas negativas identificadas, [102] e [105], afetaram o substrato geológico calcário, UE [106]. Tendo sido alcançado o nível natural, o qual revelou uma pendente este-oeste que se estendia por uma profundidade variável entre os 40 a 90cm, e atingindo uma profundidade máxima de apenas 1m, deram-se por concluídos os trabalhos no PV215, sem que tenham sido identificados elementos de valor arqueológico.

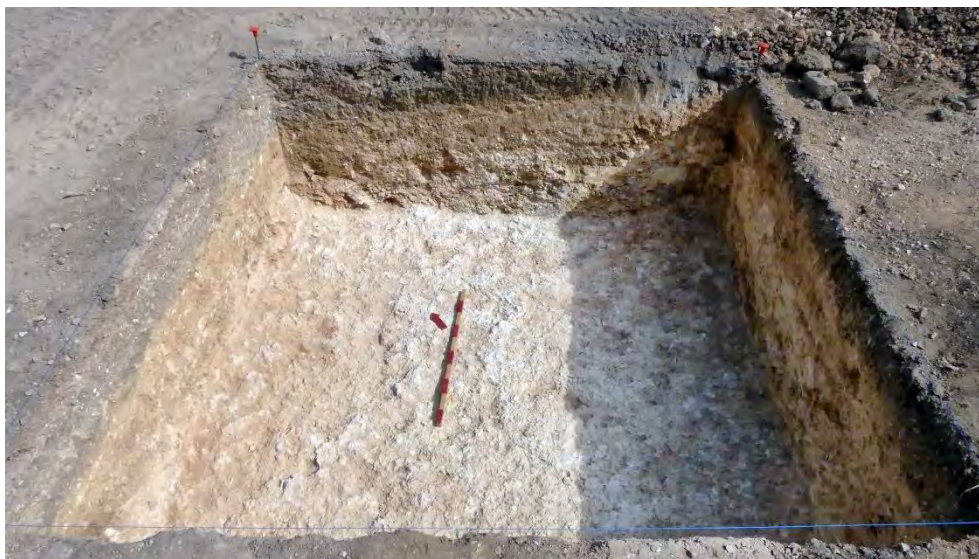
Figura 404 – Plano final da sondagem no PV215 ao nível do substrato geológico [106].

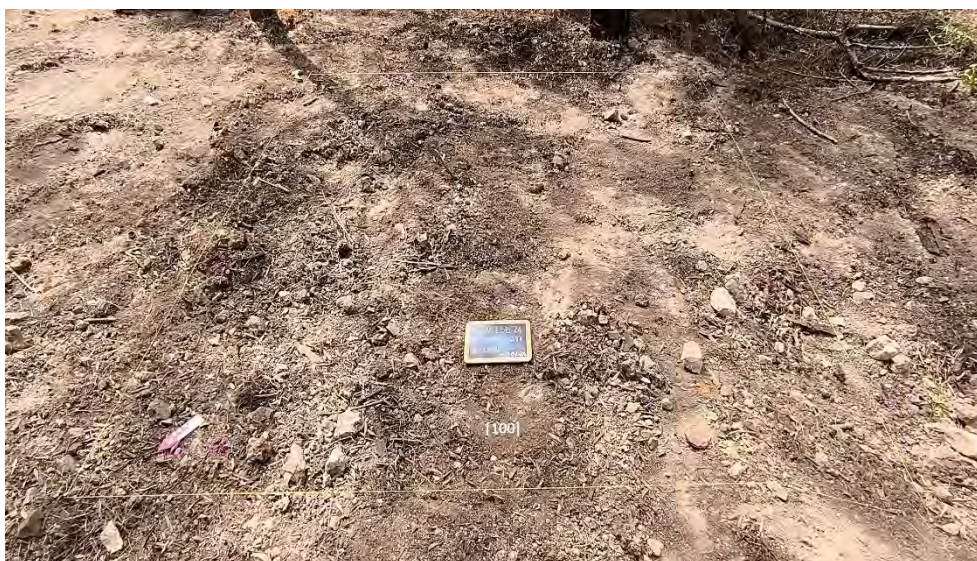
Figura 409 – Plano inicial da sondagem 1 no local do PV217.

Após a limpeza da vegetação, a superfície da sondagem 1 revelou a presença de um sedimento argiloarenoso, de tom castanho, pouco compacto, por onde se estendia o manto vegetal. Apresentava inclusões de pedra calcária de pequena dimensão e nódulos calcários em desagregação, conferindo uma tonalidade mais clara ao sedimento em forma de manchas derivadas destas bolsas. A esta camada superficial foi atribuída a unidade [100].

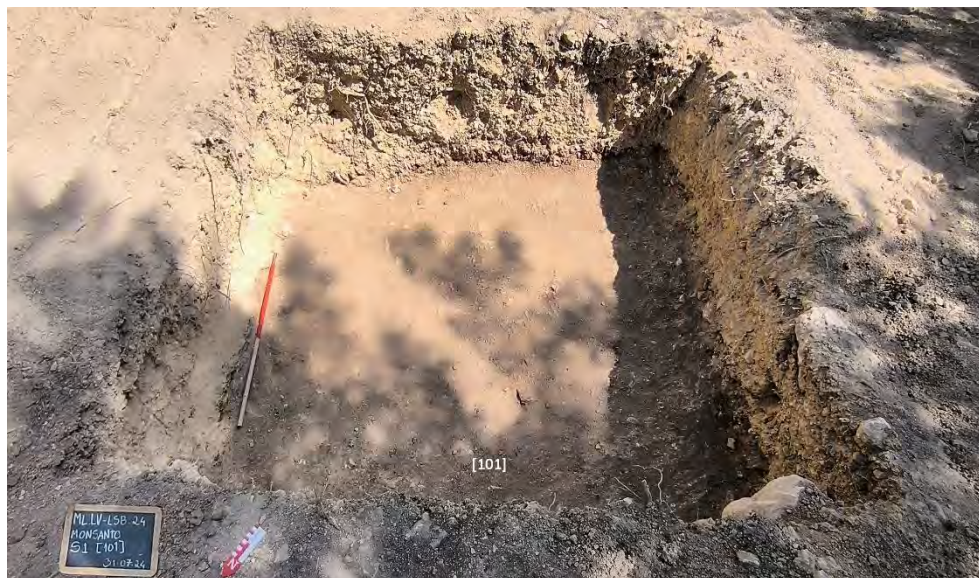
Figura 410 – Aspeto geral da camada [101].

A camada superficial revelou uma potência estratigráfica pouco superior a 1m, tendo sido alcançada a unidade [101], correspondente a um sedimento argiloarenoso de tom avermelhado, compacto, contendo material de construção contemporâneo juntamente com nódulos naturais de sílex, sem indícios ou marcas antrópicas ou talhe. Esta segunda camada apenas mostrou uma espessura na ordem dos 30cm, até alcançar a unidade [102], um sedimento de matriz argiloarenosa de tom castanho, pouco compacto, contendo entulhos compostos por material de construção contemporâneo. Esta concentração associa-se às demolições de parte do bairro do Alvito e à construção da Ponte 25 de Abril, operações com grande impacto na paisagem e no subsolo, provocado nos anos 60 do século XX.

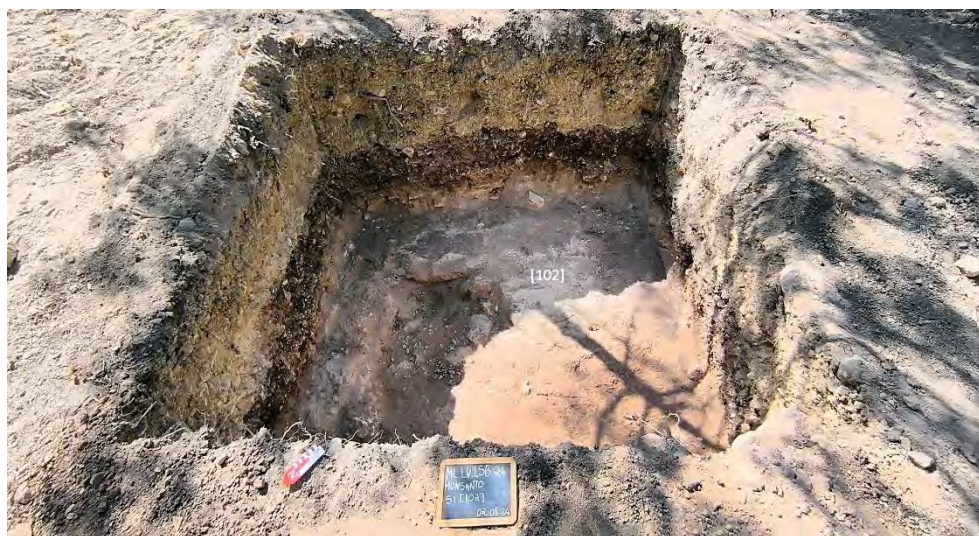
Figura 411 – Aspeto geral da camada [102].

A unidade [102] também mostrou uma potência estratigráfica modesta, na ordem dos 35cm, até ao alcance da unidade [103], composta por um sedimento argiloso de tom vermelho, bastante compacto, aqui associado ao substrato natural, neste caso com o *Complexo Vulcânico de Lisboa* (CVL) que aflora localmente, revelando-se arqueologicamente estéril. A sondagem 1 alcançou uma profundidade máxima de 2,10m.

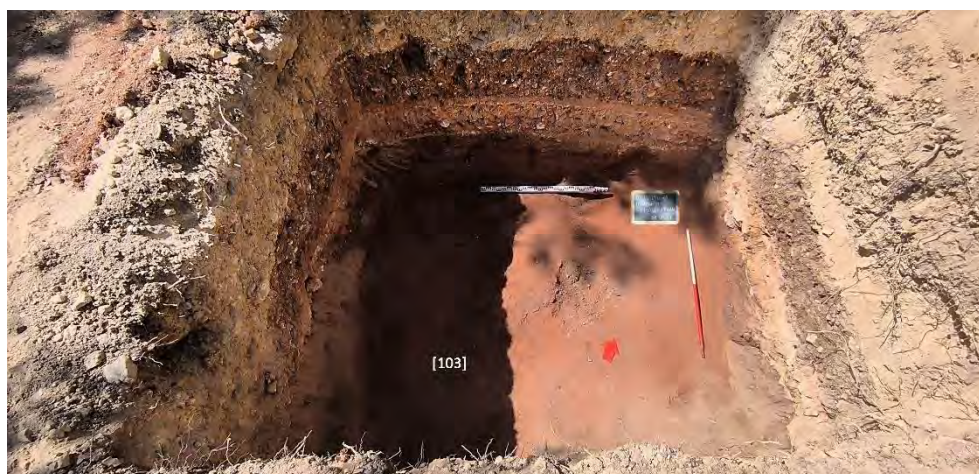
Figura 412 – Plano final da sondagem 1 com a UE [103].

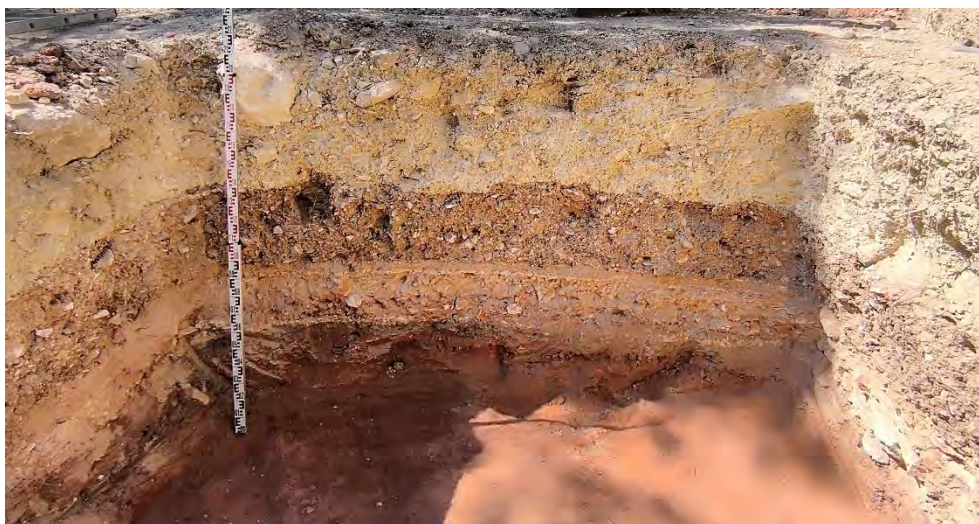
Figura 413 – Perfil norte da sondagem 1.

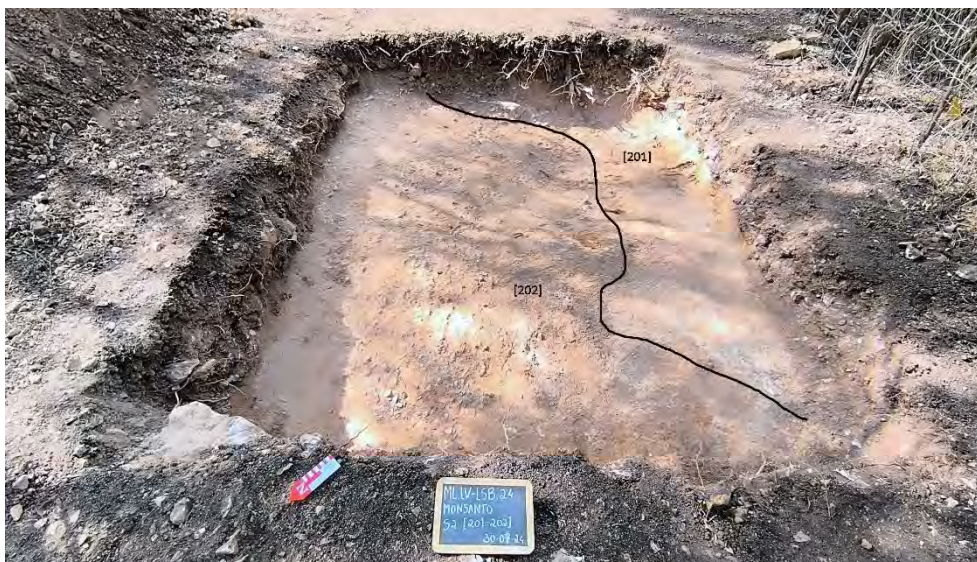
Figura 414 – Unidades [201] e [202].

No plano seguinte afiguraram-se duas novas unidades: [201] composta por um sedimento arenoso de tom castanho, de grão fino pouco compacto, contendo alguns elementos de construção contemporâneos; [202] composta por um sedimento argiloarenoso de tom castanho claro e avermelhado, contendo inclusões de pedra calcária e basáltica de pequena dimensão, assim como algum material de construção, entre os quais se destacaram dois tijolos maciços com marca de fabricante (Sylvain Bessiére e Empresa Cerâmica de Lisboa), cujas produções remontam

A unidade [201] correspondia a uma espécie de bolsa de areia de pouca espessura. Com o levantamento das camadas [201] e [202] ficaram a descoberto as unidades [203], um maciço em cimento que estaria, muito provavelmente, associado às obras de construção dos acessos e pilares da ponte, e a [204] que compunha uma camada de sedimento de matriz argiloarenosa de tom vermelho escuro, compacta e com algumas inclusões de material de construção contemporâneo (tijolo furado, telha, etc.).

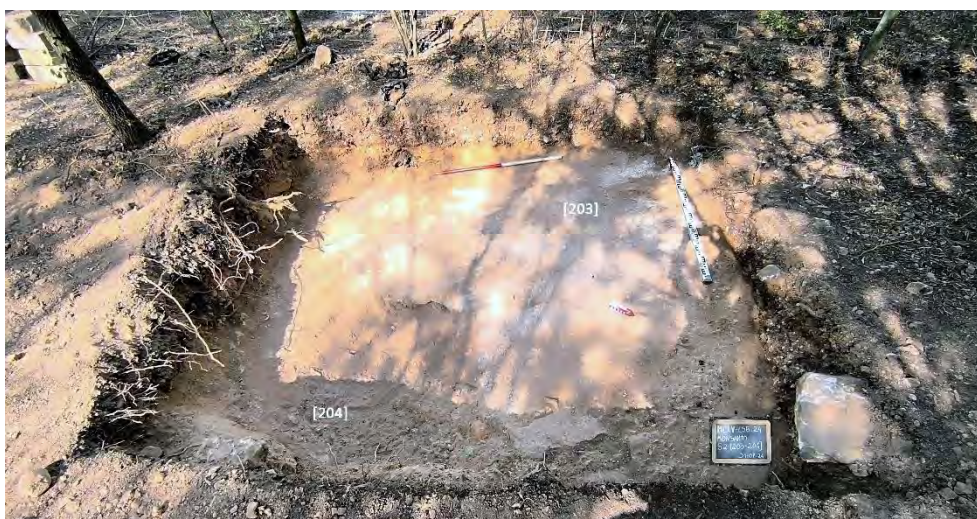
Figura 415 – Unidades [203] e [204].

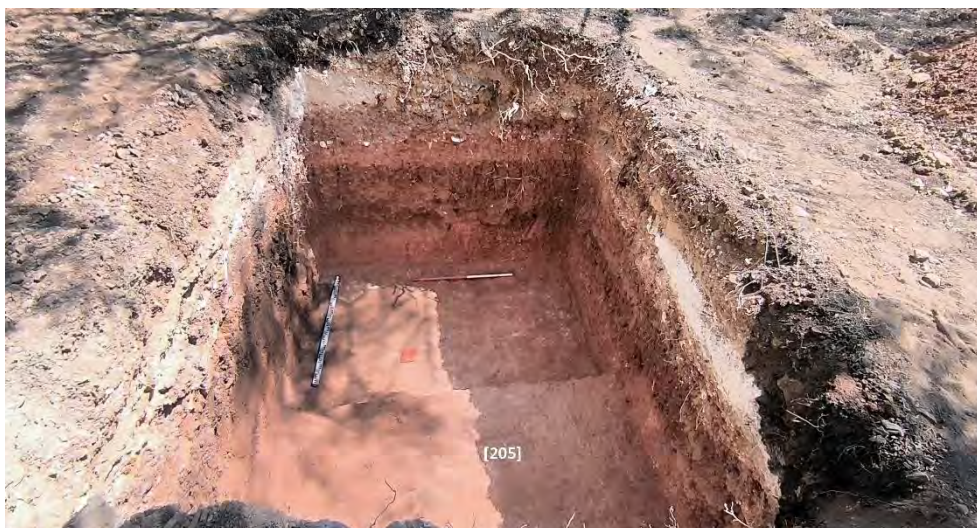
Figura 416 – Plano final da sondagem 2 do PV217 onde assenta a UE [205].

Abaixo de todas estas realidade, e à semelhança da UE [103] a que se associa o substrato natural constituído pelo *Complexo Vulcânico de Lisboa*, foi identificada a unidade [205] em torno dos 2m de profundidade, composta por um sedimento argiloso de tom vermelho vivo, bastante

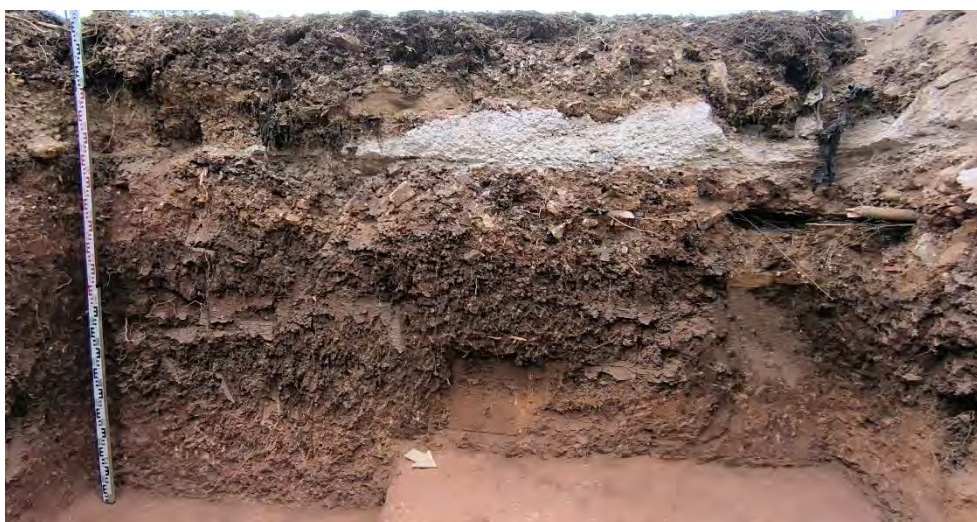
Figura 417 – Perfil oeste da sondagem 2.

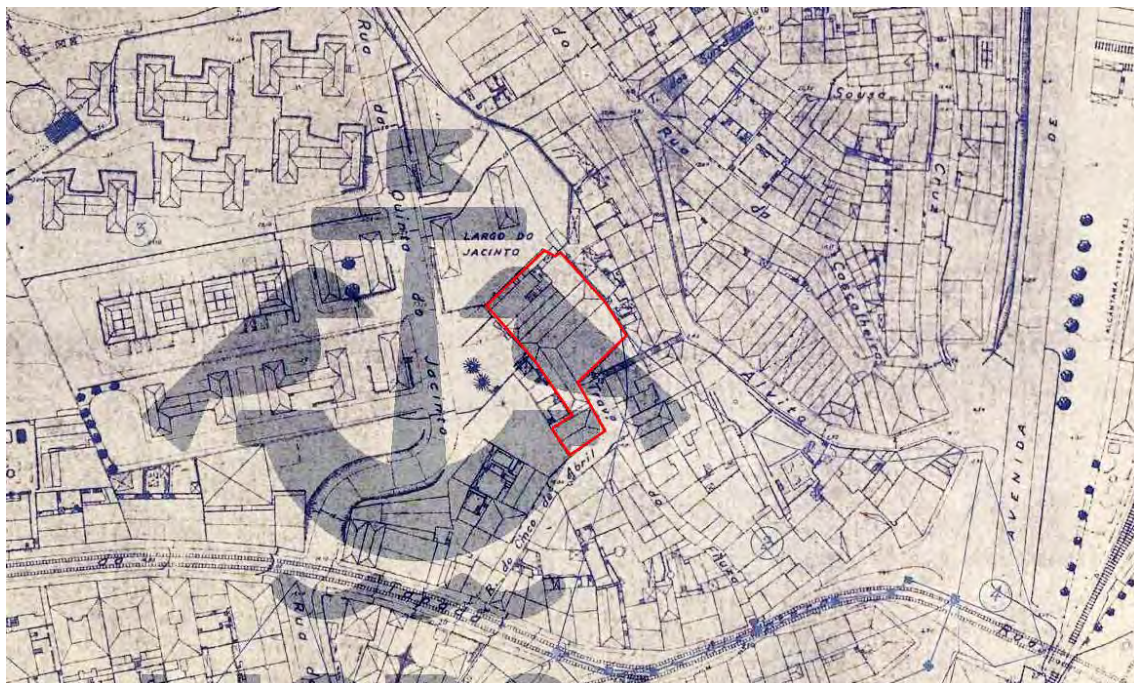
Figura 418 – Planta do bairro Alvíto em 1953 com os limites do edifício palácio Fiúza marcados a vermelho (Fonte: Arquivo Municipal Digital).

O edifício que constituiria o Palácio Fiúza, de fundação seiscentista, encontra-se junto da atual Rua da Quinta do Jacinto, no bairro do Alvito. As dimensões do seu conjunto, edificado e cerca, eram superiores às que subsistem atualmente, tendo sido profundamente afetadas em período recente, aquando a abertura do acesso rodoviário à Ponte 25 de Abril que provocara a amputação da Travessa do Fiúza, da Rua do Cinco de Abril e do próprio palácio, forçando o desmorte do bloco sul e redução da sua cerca, a oeste.

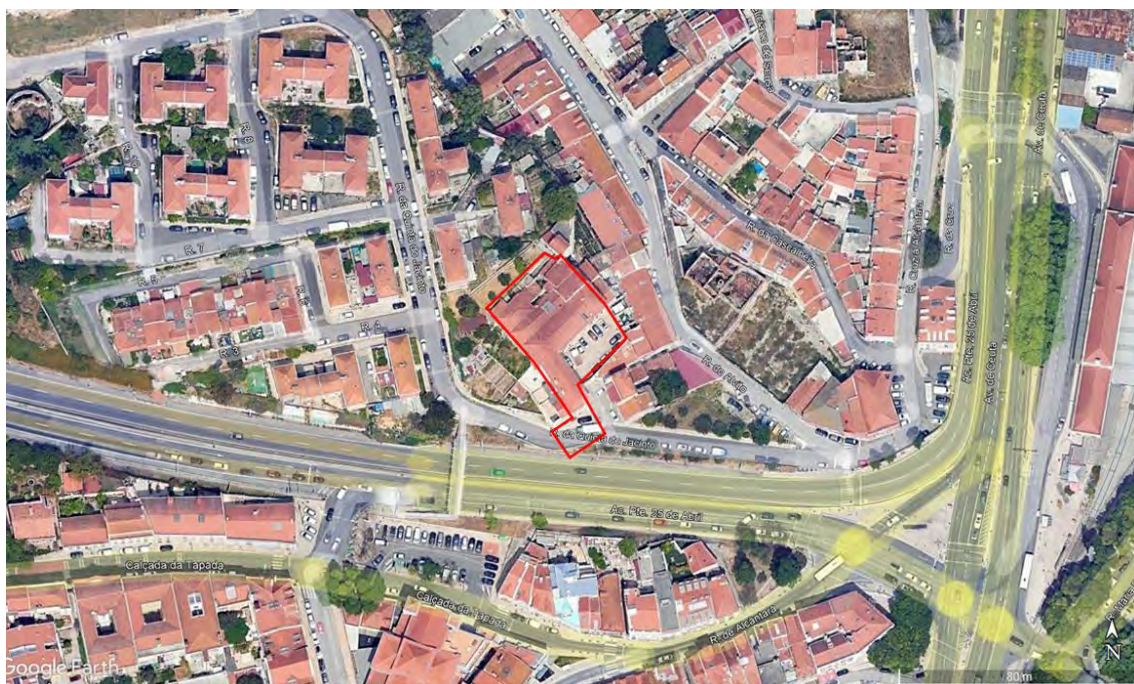
Figura 419 – Ortofoto do mesmo local na atualidade com os anteriores limites marcados a vermelho, observando a ausência do bloco sul do edifício.

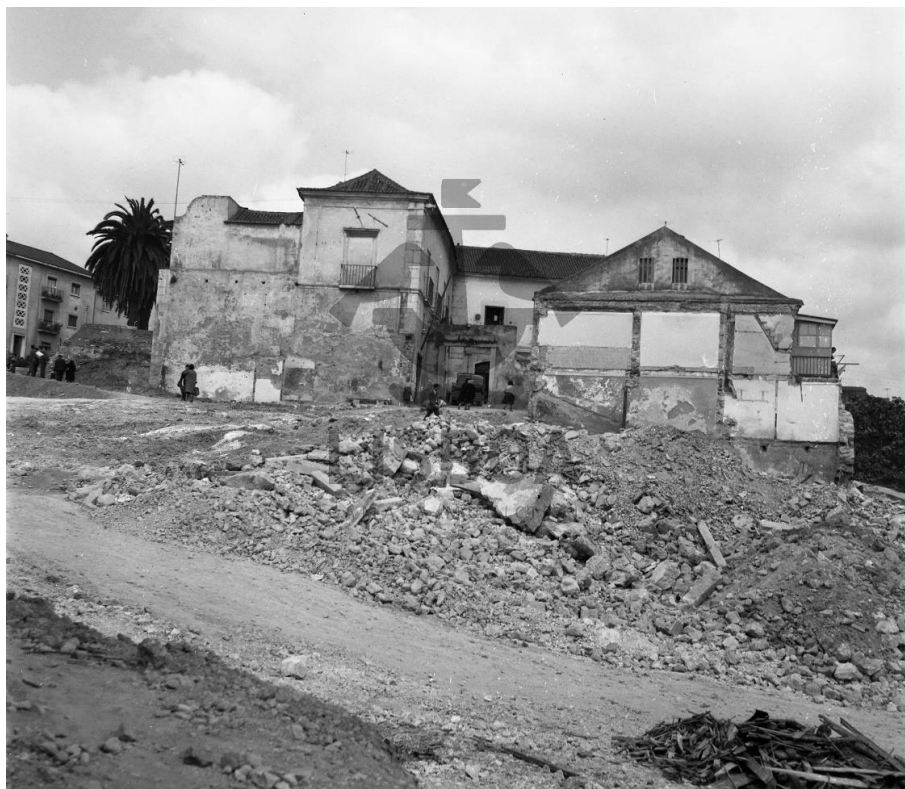
Figura 420 – Demolição do bloco sul do palácio Fiúza em 1966, na sequência da construção do acesso à Ponte 25 de Abril. A fachada que se observa na imagem foi a que se manteve até ao presente.

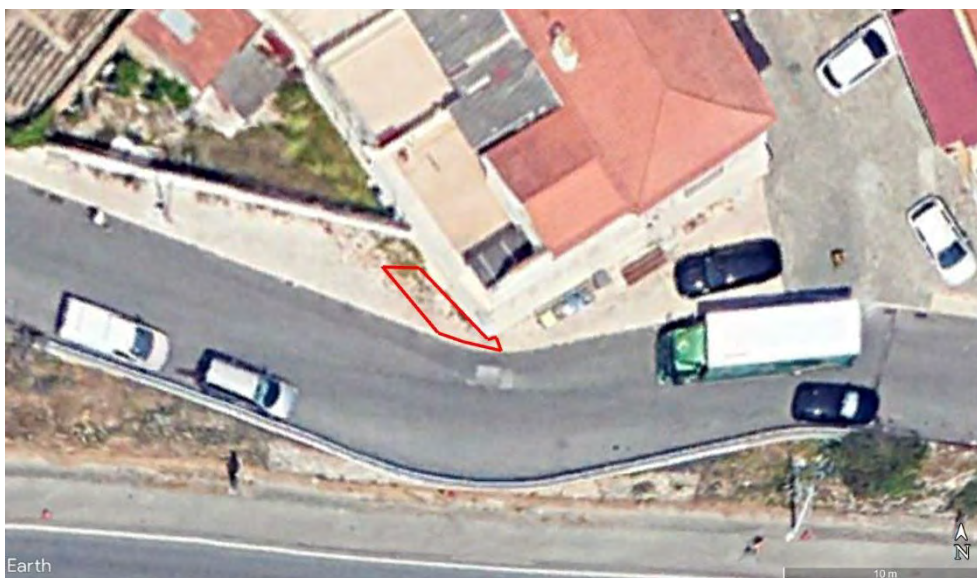
Figura 424 – Disposição da sondagem junto à fachada exterior do edifício.

Considerando a afetação da secção sul do edifício foi proposta a realização de 1 sondagem arqueológica de diagnóstico, implantada no exterior junto ao alçado sudoeste e adaptada à forma irregular do passeio, até ao limite do lancil de forma a abranger o cunhal. A sondagem no subsolo tinha como objetivo a observação da fundação da fachada e a identificação de eventuais elementos caracterizantes da estrutura. Esta medida seria complementada por sondagens parietais, conforme se detalha no capítulo seguinte.

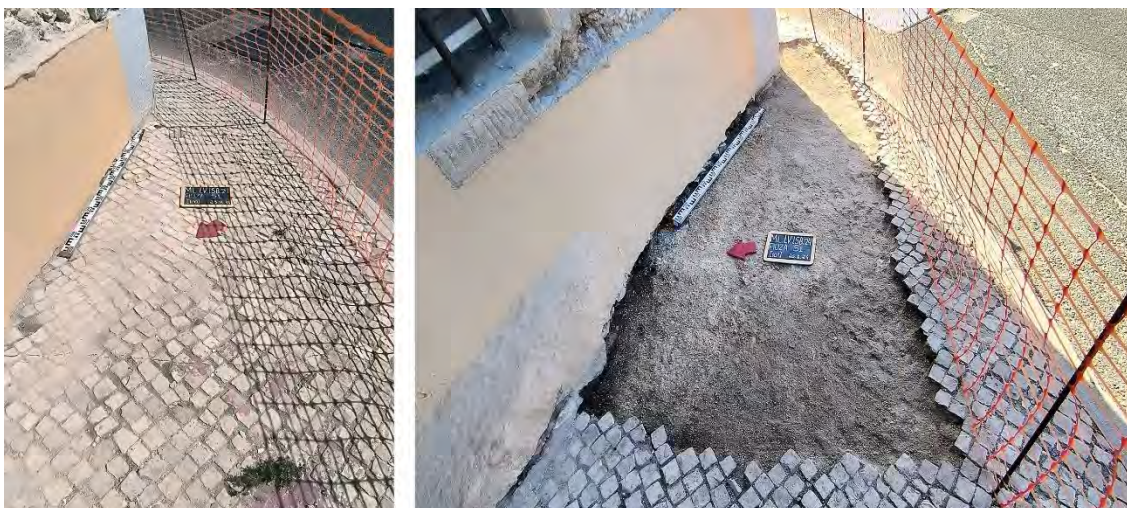
Figura 425 e 426 – Local de intervenção com a calçada [100] e camada subsequente [101].

O local de intervenção encontrou-se pavimentado com calçada composta por blocos calcários, à qual foi atribuída a primeira unidade estratigráfica [100]. Abaixo dos blocos pétreos e da camada de assentamento composta por pó de pedra, encontrou-se uma nova camada composta por um sedimento argiloarenoso, compacto, contendo material de construção contemporâneo, sobretudo tijolo.

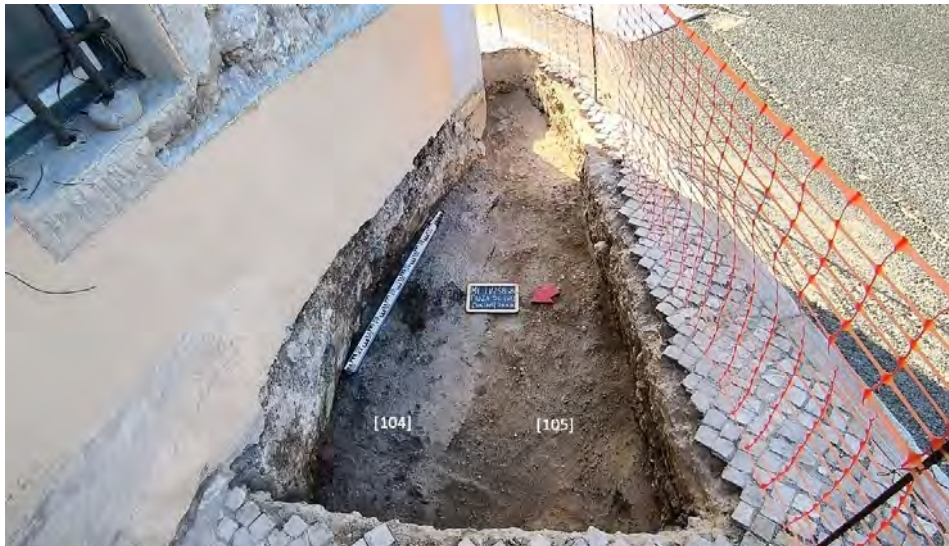
Figura 427 – Unidades [104] e [105].

A pouca profundidade, em torno dos 30cm, dispunha-se junto da fachada do edifício uma bolsa de *tout-venant*, UE [102], a qual, por sua vez, cobria uma outra mancha composta por elementos descartados da composição de betuminoso (restos de alcatrão e brita), provavelmente associados às obras de abertura da presente via nos anos sessenta. De facto, abaixo dos limites desta mesma mancha ainda subsistia um pavimento em betuminoso, UE [104], em torno dos 80cm de profundidade, entretanto desabilitado e afetado tanto pela subida de cota para

implantação da calçada, assim como pela instalação de infraestruturas em momento recente. Junto a este pavimento encontrou-se uma camada composta por um sedimento arenoso, de grão fino, pouco compacto, de tom castanho claro, à qual foi atribuída a unidade [105].

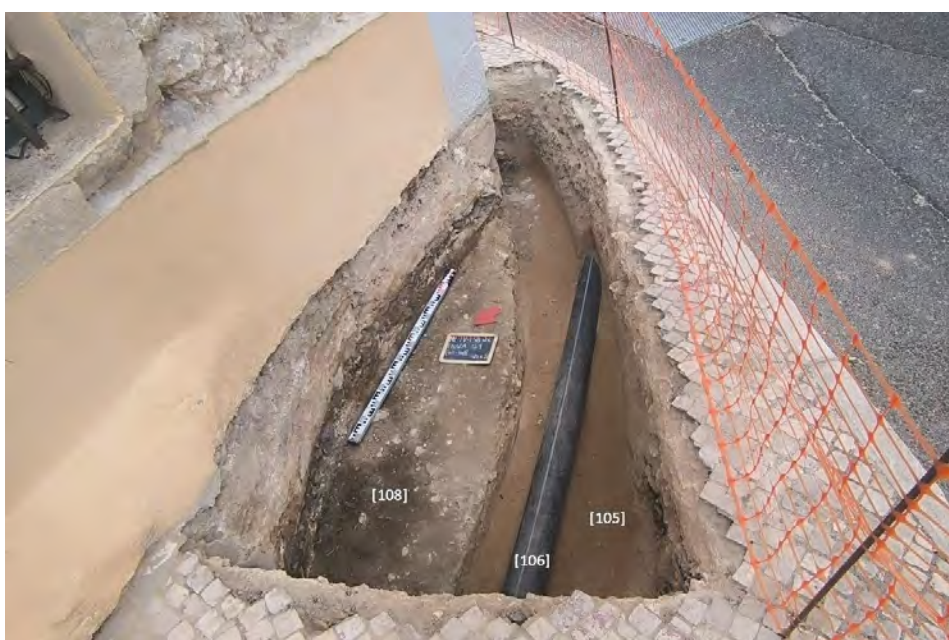
Figura 428 – Identificação das unidades [105] a [109].

O levantamento das unidades [104] e [105] deixou a descoberto um conjunto de novas realidades, neste caso compostas por diferentes infraestruturas contemporâneas. Assim, verificou-se que a camada de areia [105] protegia uma tubagem em PVC, UE [106], assente em uma vala, [107]. Abaixo da [104] encontrou-se a unidade [108], constituída por um depósito heterogéneo contendo um sedimento argiloarenoso de tom castanho, pouco compacto, a que correspondia um nível de aterro recente.

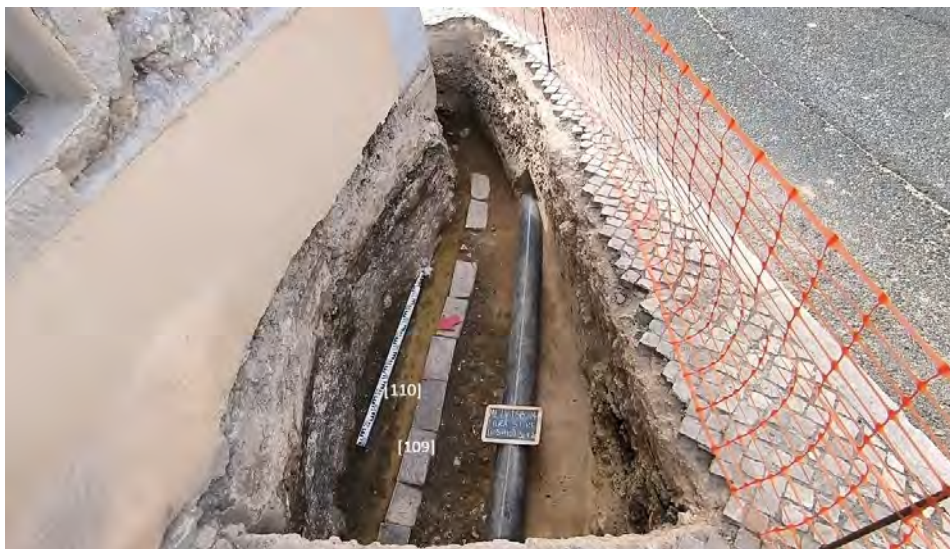
Figura 429 – Plano final da sondagem arqueológica junto da fachada do antigo Palácio Fiúza.

O levantamento da camada [108] revelou a presença de mais infraestruturas, aqui protegidas por placas de cimento (com marca CAVAN gravada), cuja composição se associa à rede de distribuição elétrica e iluminação pública. Entre esta infraestrutura e a fachada do edifício ainda se identificou uma camada de sedimento arenoso, de grão fino, de tom castanho e pouco compacto, a que se associam mais infraestruturas contemporâneas.

A sondagem alcançou uma profundidade máxima de 1,40m sem que tenham sido identificados elementos de valor arqueológico. A concentração das diversas infraestruturas que se estendem pelos limites da calçada justifica-se pelo facto de a estrada aberta nos anos sessenta, que passa junto da fachada do antigo palácio, assentar maioritariamente sobre um viaduto, o que limitou a instalação das infraestruturas ao reduzido espaço disponível junto do edifício. A sua disposição inviabilizou a progressão dos trabalhos arqueológicos em profundidade, considerando que as infraestruturas se encontram em carga, apenas sendo possível aprofundar os trabalhos aquando do desvio das mesmas, previsivelmente em fase de execução do projeto.

Desta forma, recomenda-se que em fase de obra, e após desviadas as referidas infraestruturas, seja dada continuação em profundidade à área intervencionada, de forma a completar a leitura do alçado da fundação da fachada e verificação da potencial subsistência de elementos arqueológicos e/ou patrimoniais que possam ainda residir nos estratos mais profundos.

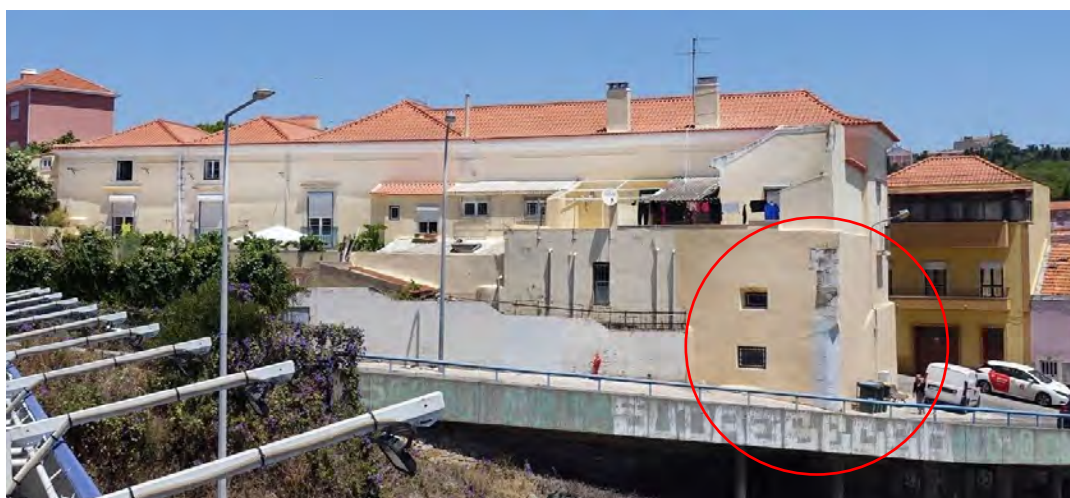
Figura 434 – Vista geral dos alçados nascente e poente do bloco sul do antigo Palácio Fiúza, destacando-se a zona do cumhal marcada para afetação.

As sondagens parietais desenvolveram-se em torno do cumhal sul do edifício mais proeminente do antigo palácio, para o qual se prevê uma afetação no decurso da execução da empreitada de construção da Estação de Alcântara e novos acessos subjacentes. Para o efeito, foram realizadas 2 sondagens parietais, a sondagem parietal 1 (SP1) de 5x1m disposta para poente do cumhal e outra de 3x1m disposta para nascente, num total de 8m<sup>2</sup>. Esta configuração permitiu colocar a descoberto o aparelho construtivo do alçado em uma faixa contínua, de forma a alcançar uma leitura abrangente da sua estrutura interna.
