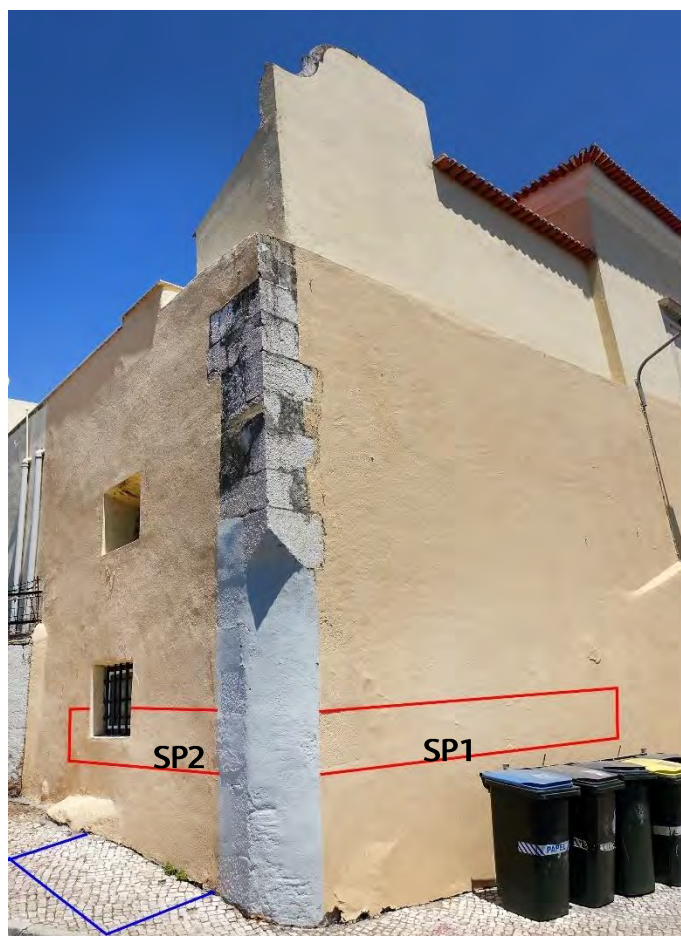
Figura 435 – Disposição das sondagens parietais, a vermelho, e da sondagem arqueológica, a azul, junto do cunhal sul do edifício.

As sondagens parietais desenvolveram-se em torno do cumhal sul do edifício mais proeminente do antigo palácio, para o qual se prevê uma afetação no decurso da execução da empreitada de construção da Estação de Alcântara e novos acessos subjacentes. Para o efeito, foram realizadas 2 sondagens parietais, a sondagem parietal 1 (SP1) de 5x1m disposta para poente do cumhal e outra de 3x1m disposta para nascente, num total de 8m<sup>2</sup>. Esta configuração permitiu colocar a descoberto o aparelho construtivo do alçado em uma faixa contínua, de forma a alcançar uma leitura abrangente da sua estrutura interna.

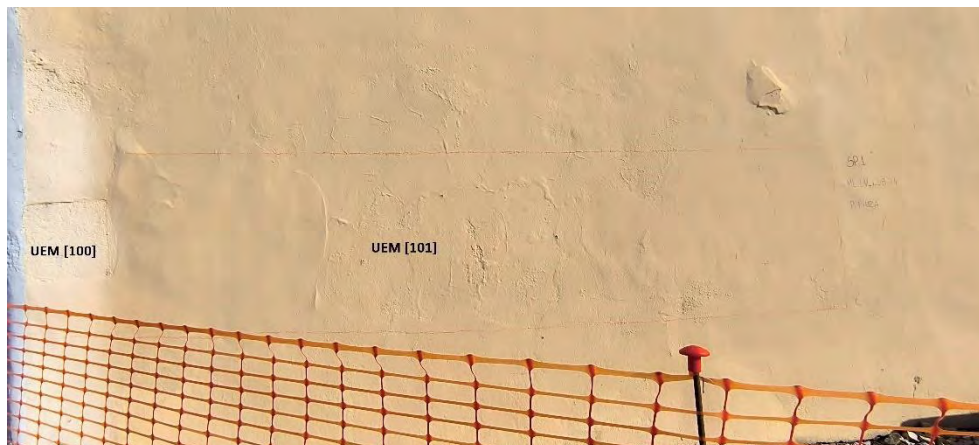
Figura 436 – Camadas de tinta superficiais na SP1.

A superfície encontrou-se revestida por duas camadas de tinta: uma de tom branco e com cerca de 1mm de espessura que cobria a cantaria do cunhal, à qual foi atribuída a unidade estratigráfica murária (UEM) [100], e outra de tom amarelado/creme, com cerca de 2mm de espessura, que cobria toda a restante superfície da fachada, UEM [101].

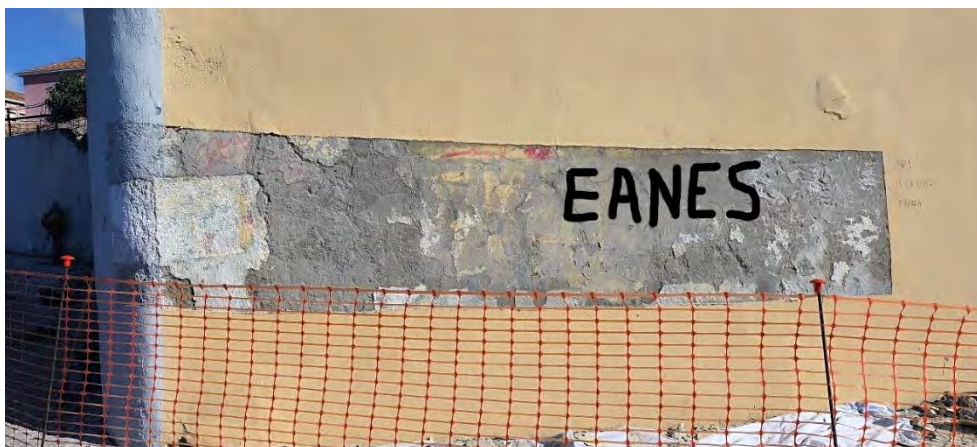
Figura 438 – Pormenor do grafito com a evocação a Eanes.

Com o levantamento das camadas superficiais ficaram a descoberto novas realidades, porém, constituindo elementos recentes, em particular na curiosa presença de grafites com evocações de ordem política. A estas marcas foi atribuída a UEM [102], composta por alguns registos em tom vermelho, que se associam a um momento mais recente, e outro constituído por letras grandes onde se consegue ler a palavra “EANES”, a qual pode remontar à década de 70/80 do século XX, aquando da atividade política de António Ramalho Eanes, presidente da República entre 1976–1986. Infelizmente, parte das letras adjacentes já não tem leitura (“Votem Eanes?”).

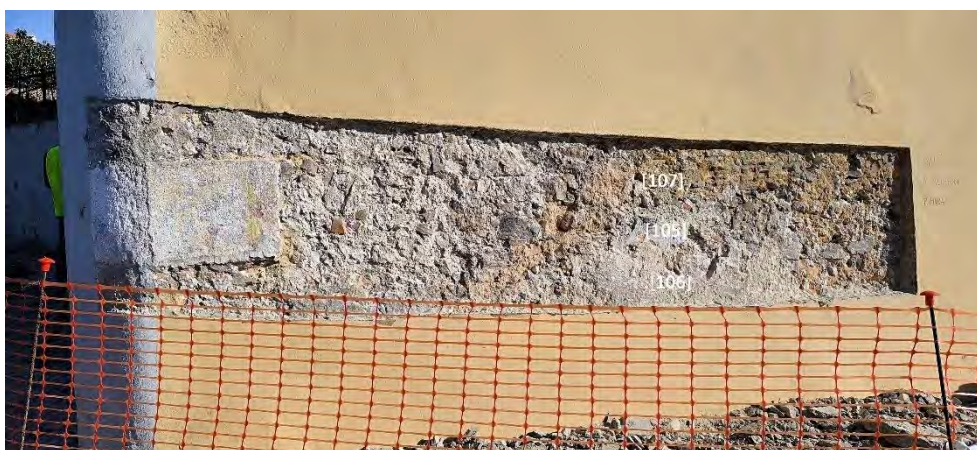
Figura 439 – SP1. Identificação das UEM [105], [106] e [107].

Seguidamente, a camada de cimento [104] foi removida integralmente deixando a descoberto as realidades anteriores, neste caso associadas a três novas unidades: UEM [105] – camada de tinta branca; UEM [106] – camada de argamassa cimentícia de tom esbranquiçado, contendo fragmento de telha para colmatar espaços, a qual se estendia abaixo da [105]; UEM [107] – camada de argamassa de matriz arenosa, de tom laranja, a qual servia tanto de revestimento como de ligante a um aparelho composto por pedra tosca de pequena e média dimensão, colmatado por placas de tijoleira dispostas horizontalmente.

Com o levantamento destas unidades foi alcançado o aparelho construtivo da fachada, o qual apresentava algumas secções contendo uma espécie de remendo ou restauro que se diferenciava do próprio aparelho. Desta forma, encontramos duas secções compostas por um preenchimento de tijoleira, UEM [107], com ligante em argamassa de tom esbranquiçado, a mesma que constitui a UEM [106].

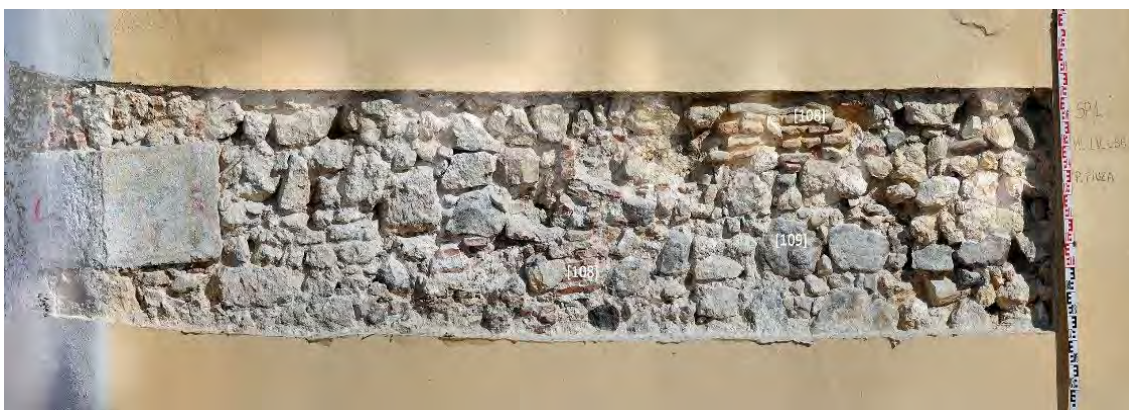
Figura 440 – Plano final da SP1 onde se observa o aparelho construtivo da fachada.

O aparelho construtivo da fachada, UEM [109], era constituído por pedra tosca calcária e basáltica de pequena e média dimensão, a qual aflora localmente, disposta de forma irregular, contando com o mesmo ligante em argamassa de tom esbranquiçado [106].

Alcançado o plano final da sondagem parietal 1, não foram identificados elementos arquitetónicos ocultos pelas camadas de revestimento, sendo o aparelho construtivo colocado a descoberto compatível com os métodos construtivos aplicados à época da fundação do palácio.

Para a realização de eventuais trabalhos de demolição na estrutura do edifício, recomenda-se que as primeiras operações a considerar sejam a picagem dos paramentos e fachadas marcadas para afetação, tanto exterior como interior, as quais deverão ser acompanhadas por arqueólogo, de forma a garantir o registo integral dos elementos a afetar, assim como assegurar a identificação de potenciais elementos arquitetónicos associados ao palácio que possam residir ocultos pelos atuais revestimentos.

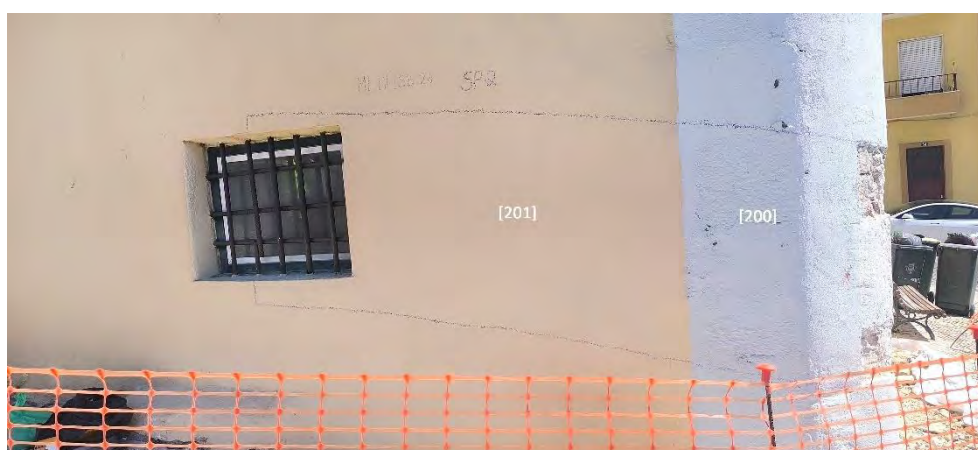
Figura 441 – Plano inicial da S2 com as camadas de tinta superficiais.

A superfície encontrou-se revestida pelas mesmas duas camadas de tinta, a de tom branco com cerca de 1mm de espessura que cobria a cantaria do cunhal, aqui atribuída UEM [200], e outra de tom amarelado/creme, com cerca de 2mm de espessura, que cobria toda a restante superfície da fachada nesta vertente, UEM [201].

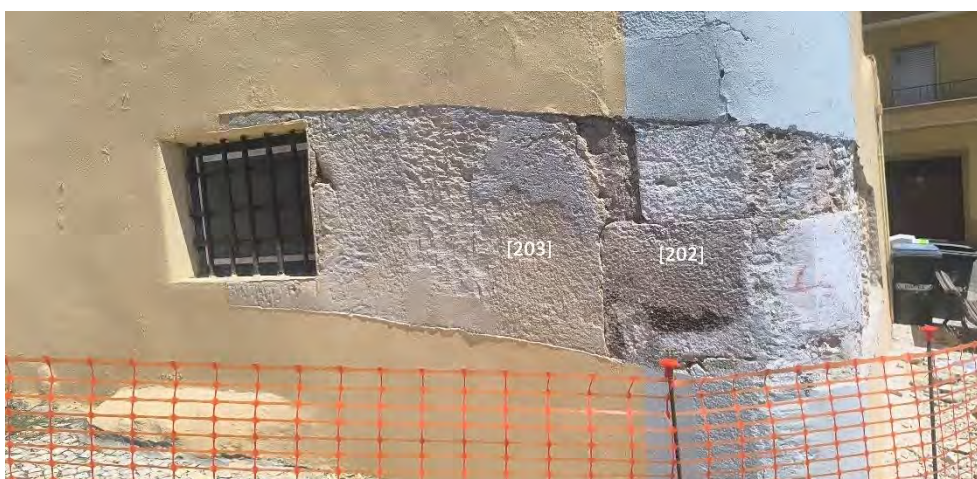
Figura 442 – Unidades [202] e [203] identificadas na SP2.

A remoção destas camadas superficiais revelou uma realidade similar à identificada na sondagem anterior, como, aliás, se fazia antever no que respeita a correspondências. Assim, ficou a descoberto a pedra calcária que constitui o cunhal, UEM [202], juntamente com a camada de

reboco em cimento que revestia a restante superfície, UEM [203], embora neste caso apenas tenha revelado 1cm de espessura.

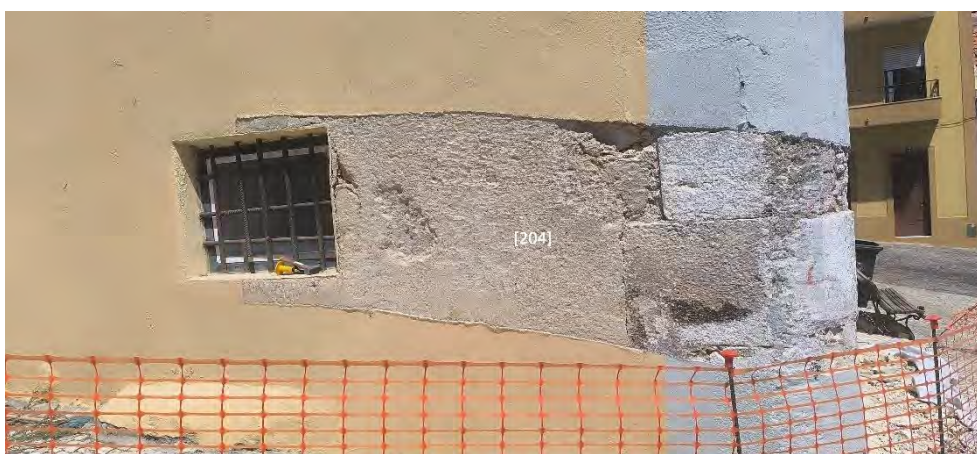
Figura 443 – Unidade [204] composta por argamassa cimentícia.

Abaixo desta camada dispunha-se uma argamassa cimentícia de tom cinza claro, UEM [204], apresentando uma espessura de cerca de 4cm.

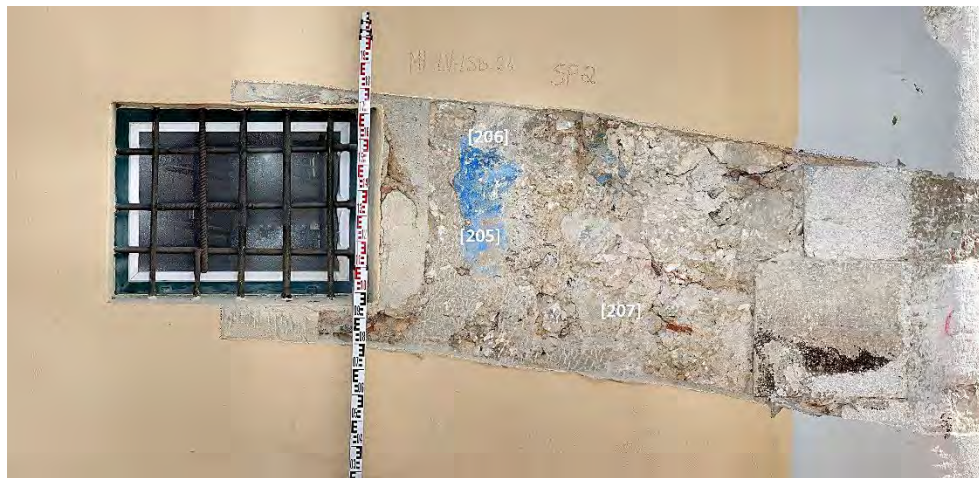
Figura 444 – Unidades estratigráficas murárias [205], [206] e [207].

Conforme a camada [204] ia sendo removida, tornava-se visível uma mancha de tinta de tom azul escuro, UEM [205], assim como outra de tinta branca, UEM [206], reminiscências de algum elemento que não foi possível apurar a sua constituição. No geral da superfície agora a descoberto encontrou-se uma nova camada de argamassa cimentícia [207], esta de tom esbranquiçado, a qual cobria o remanescente dos limites da sondagem.

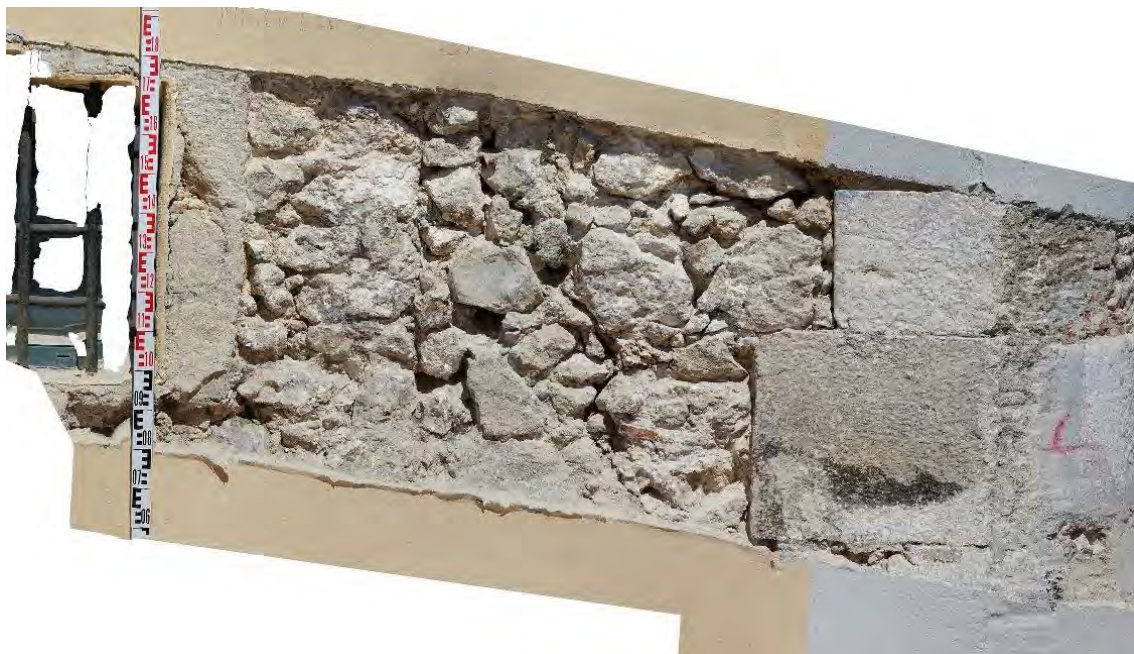
Por último, com o levantamento da argamassa [207] tornou-se visível o aparelho construtivo da fachada, UEM [208], com correspondência ao observado na SP1, embora neste caso sem a presença de remendos preenchidos com placas de tijoleira. Também neste caso não se constatou a presença de elementos arquitetónicos que se pudessem encontrar ocultos pelas camadas de revestimento superficiais.

Figura 445 – Fotogrametria do plano final da SP2 com o aparelho construtivo, [208], a descoberto
