O Aterro Sanitário de Penafiel foi dotado das instalações e infra-estruturas de apoio suficientes, quer em termos de número como de qualidade. Na figura seguinte é possível ter uma visão das construções existentes no aterro.

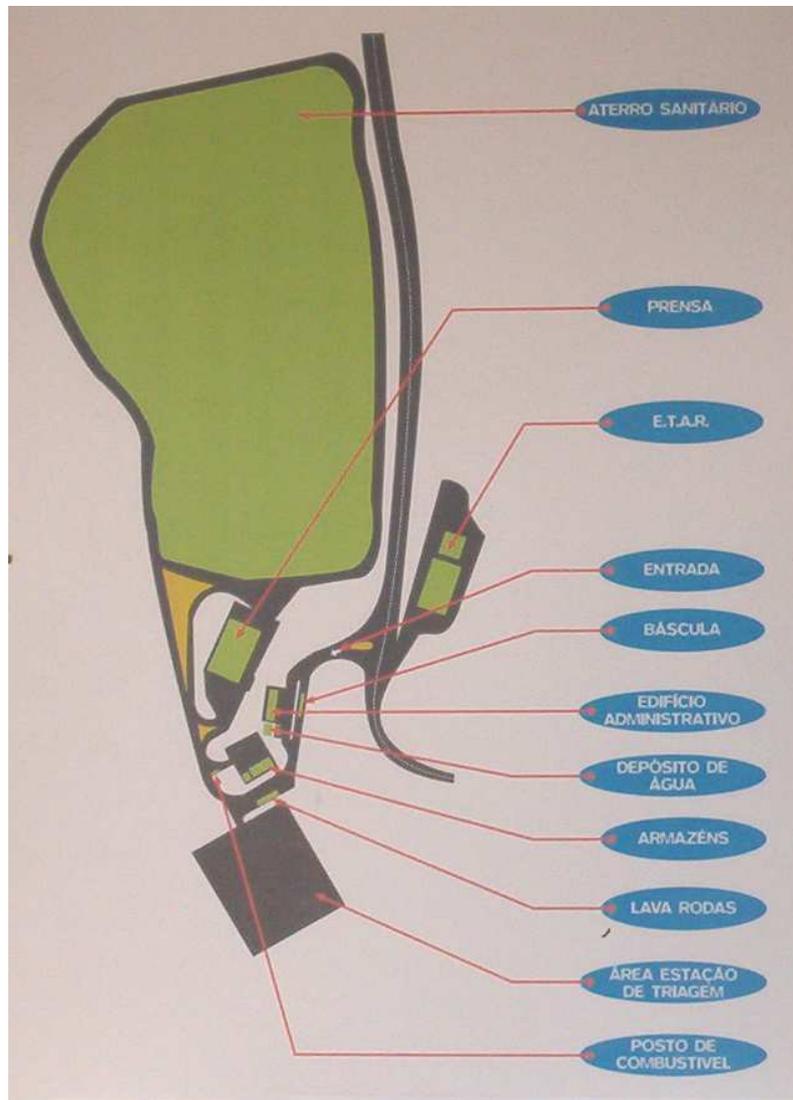
Figura 1 – Esquema das infra-estruturas e instalações afetas ao aterro.

Em seguida descreve-se sumariamente cada instalação/infra-estrutura existente:

- Entrada: portão de acesso ao aterro;
- Báscula: pesagem dos camiões de transporte à entrada e saída do aterro;
- Edifício Administrativo: composto pelo gabinete do técnico superior, balneários dos operadores, refeitório e recepção onde são processadas as pesagens;

- Depósito de Água: fornecimento de água para balneários, refeitório e rede de incêndio existente em todo o perímetro do aterro, num total de 11 bocas-de-incêndio;

- Armazéns: local de armazenagem de bens e produtos relacionados com a exploração do aterro; Zona de desmantelamento de colchões; Centro de Receção de REEE

- Posto de Combustível: reservatório de gasóleo, com capacidade para 10000 litros e com electrobomba, para abastecimento dos equipamentos da exploração;

- Área da Estação de Triagem: local inicialmente previsto para a construção de uma estação de triagem que não se veio a concretizar naquele local, tendo sido construída no local identificado como “Prensa”. Este local é utilizado para armazenamento de materiais necessários para a exploração do aterro, como terras de cobertura, britas e rachões, tubagens, entre outros;

- Vias de Acesso: alcatroadas na parte edificada e não alcatroadas nos acessos à área de deposição;
- Área de Deposição: local onde são depositados os RSU;

- Prensa: local onde foi implementada a Estação de Triagem para embalagens;
- Lava Rodas: destina-se a evitar que os rodados dos veículos que saem do aterro, sujem as vias de circulação exteriores ao aterro;

- ETL: local onde estão situadas as lagoas de lixiviados e onde se efetua o pré-tratamento de lixiviado

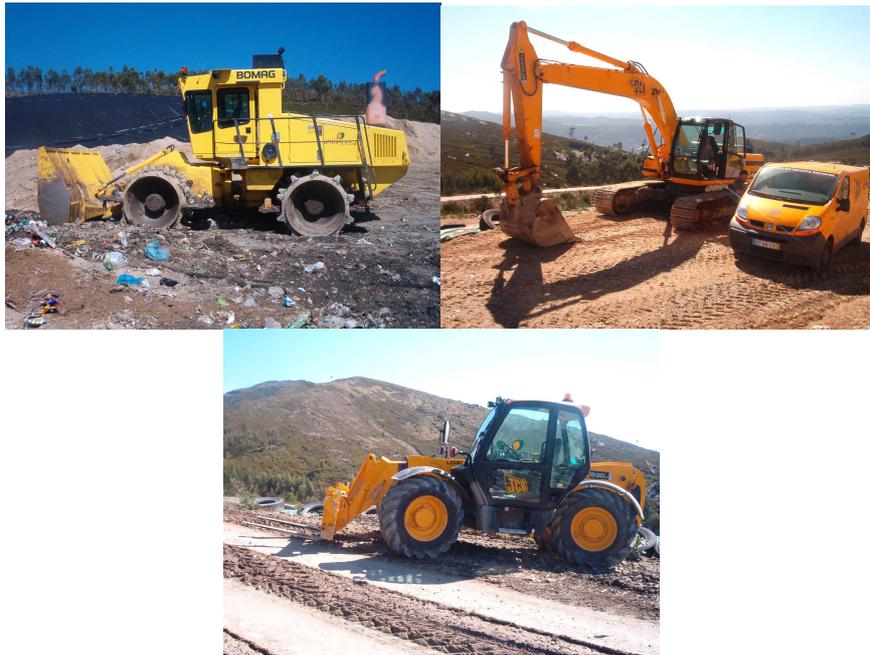
- Pés-de-Carneiro, marca BOMAG, modelo BC 572 RB2: destina-se a compactar os RSU;
- Multicarregador, marca JCB, modelo 530/70: destina-se a transporte de materiais essenciais à exploração e para arrastar os RSU;
- Giratória, marca JCB, modelo JS240NL: construção de vias de acesso, reformulação de taludes e outros trabalhos de movimentação de terras;
- Extrusora de PEAD, marca DOHLE, modelo 3000 compact: reparação de rupturas nas geomembranas, construção de barreiras para as águas pluviais;
- Ferramentas diversas: apoio na jardinagem, reparação de equipamentos e apoio à exploração.

Figura 2 – Equipamentos afetos à exploração

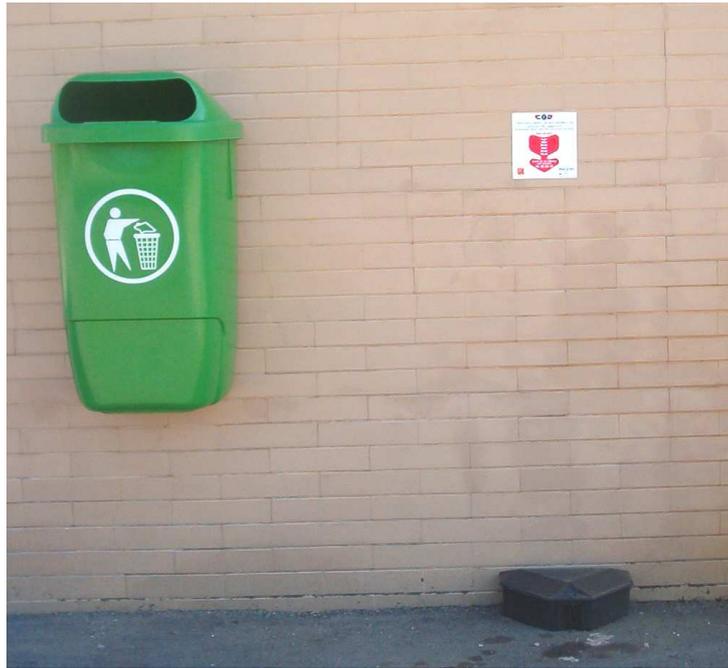
Perante a necessidade de controlo de roedores e outras pragas, foi assinado um contracto de prestação de serviços com uma empresa especializada, que procedeu à instalação de inúmeras unidades contendo raticidas por toda a área de implantação. Estas unidades encontram-se devidamente identificadas, existindo a indicação do produto utilizado, o número de telefone a contactar em caso de contacto com a pele ou ingestão e o nome da empresa responsável. Os produtos utilizados estão devidamente autorizados pela Direcção Regional de Saúde e as intervenções são todas registadas, assim como as doses aplicadas.

Figura 3 – Fotografia de uma caixa contendo raticida.
